鉄 道 事 故 調 査 報 告 書

I 熊本電気鉄道株式会社 菊池線 堀川駅～八景水谷駅間
踏切障害事故

平成29年8月31日

鉄道事故調査報告書

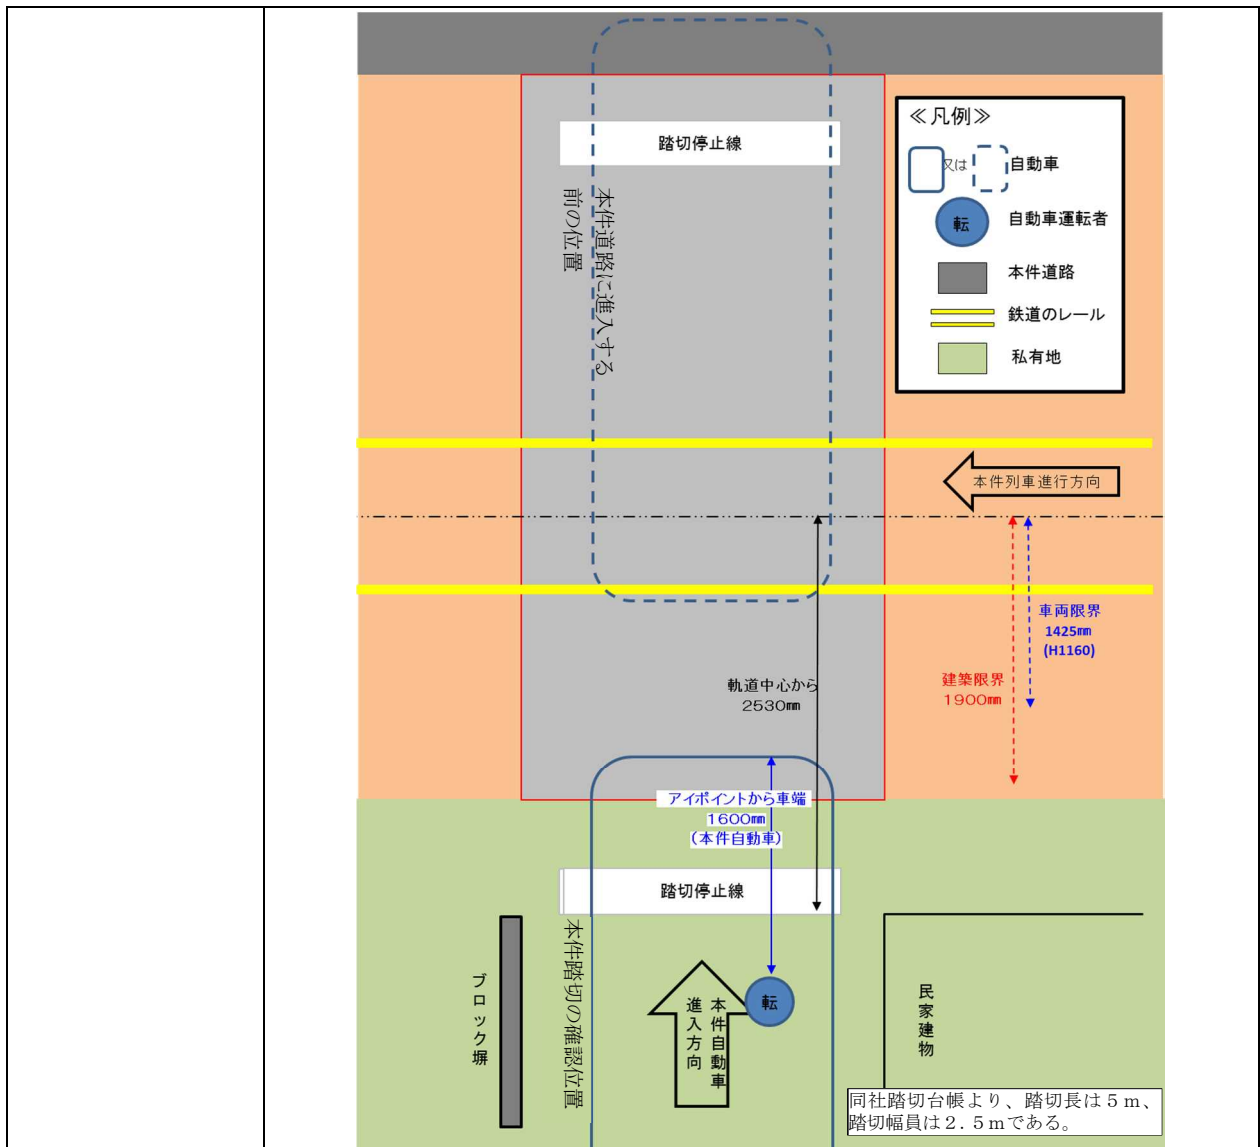
図2 本件踏切と本件道路及び私有地のおおよその位置関係図

2.3(4)に記述したように、進入側踏切停止線位置付近の手前では、進来する上り・下り列車は極めて近い範囲しか見えない。その場合、本件運転者が本件自動車に乗車したまま本件踏切の安全な通行を確認するためには、少なくとも運転者が踏切停止線付近（2.3(2)の図2の自動車実線位置）まで進む必要があったことから、その時点で、本件自動車の車体の一部は踏切内に入ることになる。

その際に列車が接近した場合、確認する行為自体が、自動車と列車が衝突する原因となる危険な状況となっている。

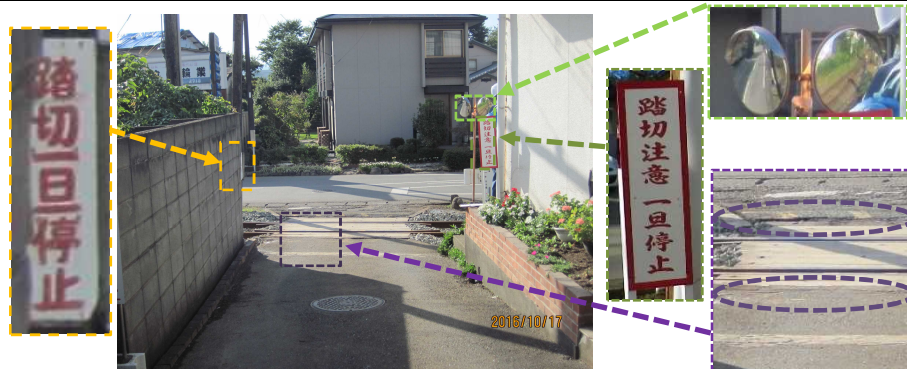
写真1 本件自動車進入側から見た本件踏切の全景
(奥に見えるのは本件道路。本事故翌日現地調査にて撮影)

しかしながら、この文字掲示物は、自動車（二輪自動車を含む。）で本件踏切を渡る際、進入側からは扉で遮られているため近寄らないと見えず（写真1：オレンジ色点線囲い）、また、進出側からは、本件道路の堀川駅寄りから接近する場合は文字面が見える（写真3：オレンジ色点線囲い）が、八景水谷駅寄りから接近する場合には文字掲示物の文字面が正対しない（写真2：桃色点線囲い）ため、文字面が見える角度まで近寄る必要がある。

なお、同社によれば、“踏切注意一旦停止”の看板（写真1：緑点線囲い、花壇のところに立てられた看板。）は、私有地所有者が設置したものであるとのことである。

本件踏切手前の路面には白い‘踏切停止線’が引かれていた。また、近くに寄って見てみると、踏切内には所々にうっすらと黄色塗料（写真1：紫点線囲い）の痕跡があった。

今回の事故を受けて、踏切路面の黄色塗装、踏切停止線の再塗装、反射鏡の大型化、進入禁止の看板の設置などの対策を行った。事故防止の観点から、第1種化を行うことが理想ではあるが、第1種化の優先度や予算の確保を考えると早期には難しい。

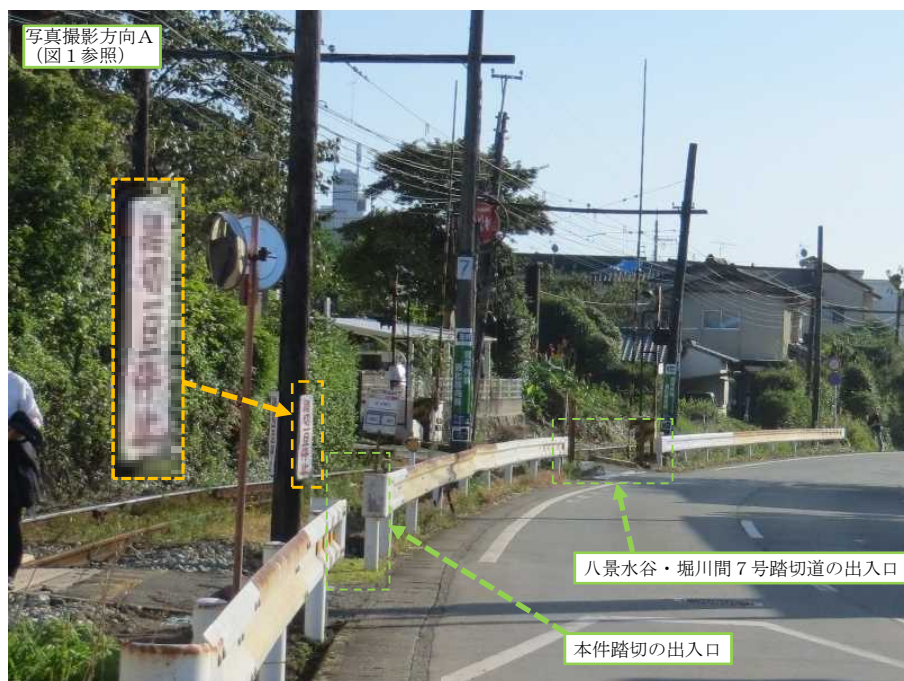
写真3 本件道路（堀川駅寄り）から本件踏切と八景水谷・堀川間7号踏切道（右手奥点線枠囲い箇所）を撮影（本事故翌日現地調査にて撮影）

それに対して、八景水谷・堀川間7号踏切道については、2.3(3)の写真4から分かるように、明るく照らされておらず、警標柱やクロスマーク等もやや目立たなくなっている上、2.3(3)の写真3から分かるように、本件道路側の同じカーブの中であって、2.3(2)に記述したように、街灯や夜間に営業する店舗等がなく、夜の暗くなった状況で際立つ目標物らしきものがないことから、夜間においては本件踏切と錯誤する可能性があると考えられ、本件運転者も同様に錯誤し本件踏切に進入した可能性があると考えられる。

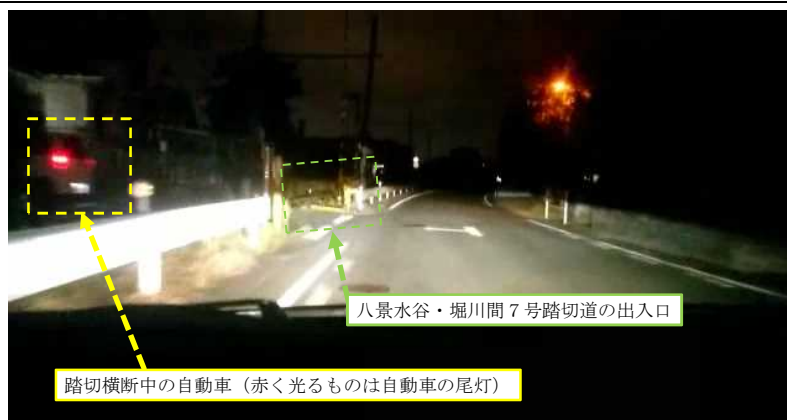
写真4 本件道路にて堀川駅方から八景水谷・堀川間7号踏切道を車内から撮影（事故翌日現地調査にて撮影）

本件踏切周辺には、本件踏切のほか、八景水谷・堀川間7号踏切道（第1種踏切道、5k615m）及び同9号踏切道（第1種踏切道、5k736m）があり、本件踏切及び八景水谷・堀川間7号踏切道の出入口にはガードレールの切れ目がある。ただし、夜間に八景水谷・堀川間7号踏切道を確認したところ、クロスマーク等はよく見えない状況であった（写真4 参照）。

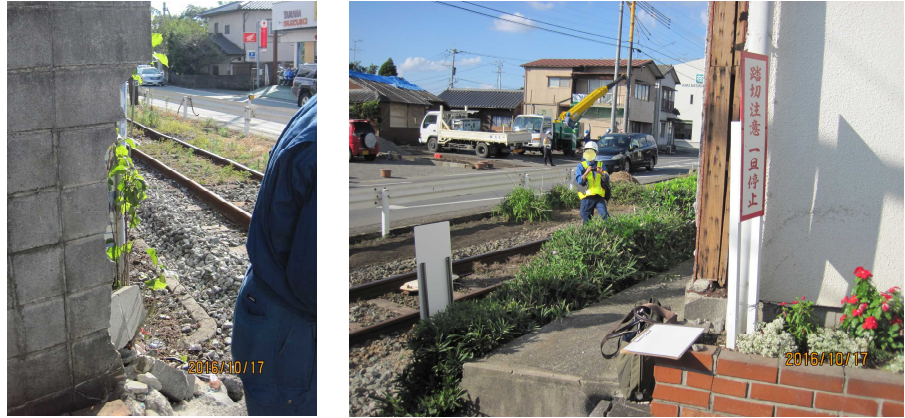
写真6 進入側踏切停止線のやや手前中央付近での見え方 [左：八景水谷駅方。右：堀川駅方]（本事故翌日現地調査にて撮影）

進入側踏切停止線位置のやや手前中央付近（写真6）では、進来する上

り・下り列車は極めて近い範囲しか見えない。確実に確認するためには踏切通行者は踏切停止線付近（写真7）あるいは完全に越える位置まで進入する必要がある。

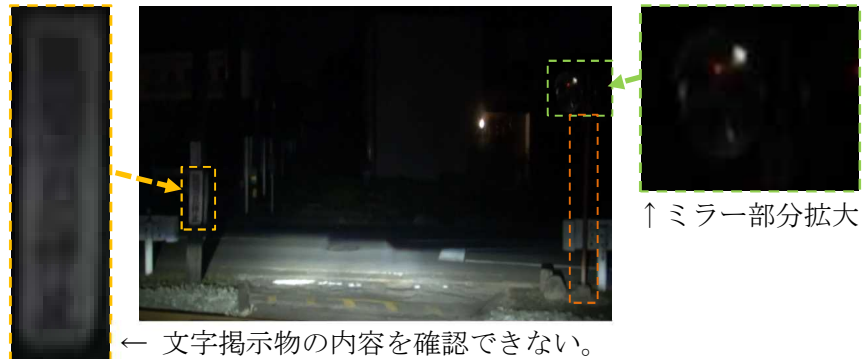
写真8 進入側に停車させた自動車車内から本件踏切を撮影（夜間）
（本事故後同社撮影）

ただし、線路を越えた位置にあって大きさも小さい上、曲率半径がかなり小さいため、反射鏡に何が映っているのかが判然としない状況であった。また、本事故後に同社から提出された夜間映像についても、同様に反射鏡に何が映っているのかが判然としない状況であった。（写真8 参照）

本件踏切の場合、そのような事態の発生を防ぐために踏切内に反射鏡を設置しているが、本事故の際は、2.3(4)の写真8の映像のように、反射鏡自体には夜間に光が写っているのみで、列車の進来を把握しにくい状況であったと考えられる。

本件踏切は第4種踏切道であり、踏切保安設備は設けられていないが、写真8に示したように、暗いことも影響して、本件運転者は、踏切警報機の動作時に交互に点滅する赤色せん光灯も見えず、遮断かんも下りてきていない状態だと誤解して本件踏切へ本件自動車を進入させた可能性があると考えられる。

なお、2.7(2)③で後述するように、同社がこの反射鏡の大型化（交換）を行なったため、今後は、同社が反射鏡の管理をすることになった。

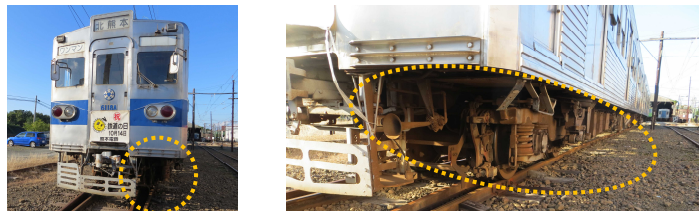
写真9 本件列車（現地調査時に北熊本駅構内にて撮影）
（右写真は、左写真の破線箇所に接近して撮影したもの）

1両目前面の左側下に取り付けられた台車覆いの破損を始めとして、1、2両目の左側に損傷が生じていた。

2.1(2)に記述したように、本件運転士が本件踏切内に左側から進入する本件自動車を認めたこと口述していること、2.4(2)に記述したように、本件列車の1両目前面の左側下に取り付けられた台車覆いの破損を始めとして、1、2両目の左側に損傷が生じていたことから、本件踏切に左から進入してきた本件自動車と本件列車の左側が衝突したと推定される。
