# 鉄 道 事 故 調 査 報 告 書

II 東日本旅客鉄道株式会社 大糸線 信濃森上駅～白馬駅間  
踏切障害事故

# 鉄道事故調査報告書

事故種類：踏切障害事故

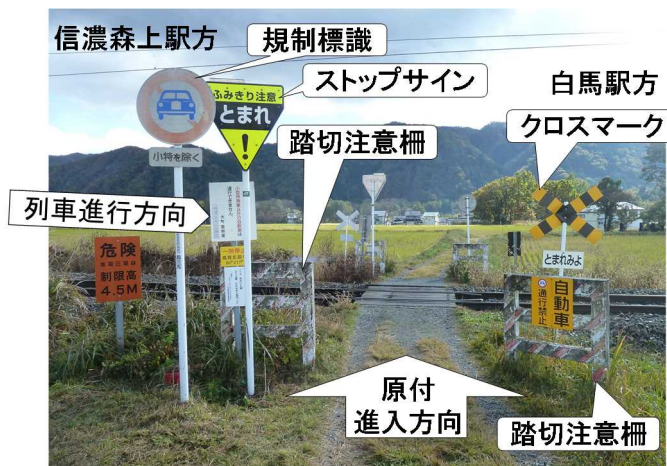
写真1 本件踏切の概観（原付進入側から撮影）

本件踏切の原付進入側には、本件踏切に向かって左右両側に踏切注意柵が設置されていたが、塗色は不鮮明であった。また、本件踏切の白馬駅方にクロスマークが設置されており、そのほか、同社独自の取組として、信濃森上駅方にストップサイン\*5が設置されていた。

- (1) 同社は、本件踏切を含む同村内にある4箇所第4種踏切道の統廃合等に関して、道路管理者である同村との協議を開始した（平成28年11月7日）。
- (2) 協議を受けて、同村は同村内の各地区において開催された役員懇談会を通じて踏切道通行時の注意喚起を行った（平成28年11～12月）。
- (3) 同社は、本件踏切の踏切注意柵に反射板を設置した（平成28年11月30日）。
- (4) 同社は、本件踏切の踏切注意柵付近から信濃森上駅方を見たときに、接近する列車が見づらい状況の要因となっていた雑草を伐採した（平成29年4月25日）。
- (5) 同社は、本件踏切に対する気笛吹鳴標識を設置した（平成29年6月2日）。

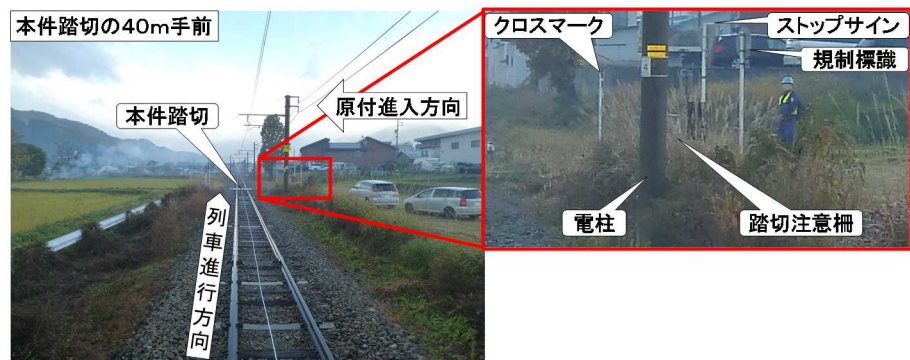
写真2 列車から見た本件踏切の見通し状況

2.1(3)に記述した運転士がブレーキの操作を行う直前に当たる、本件踏切の40m手前（60k257m）の地点から見ると、本件踏切の右側（原付進入側）に建植された踏切注意柵付近及び電柱の周辺に雑草が繁茂していた。

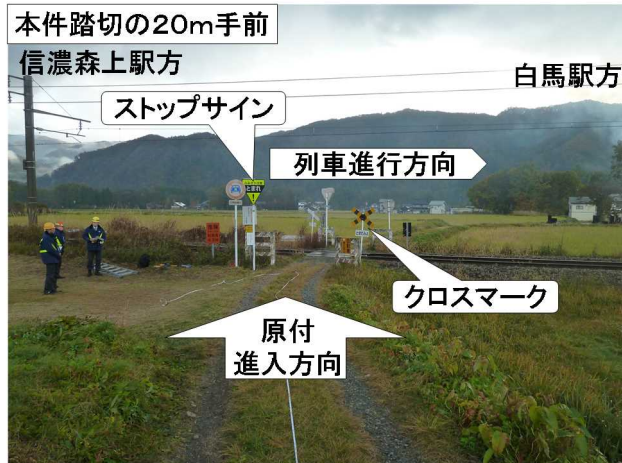
写真3 原付進入側から見た本件踏切の見通し状況

原付進入側から本件踏切に近づいた場合、本件踏切の20m手前の地点でクロスマーク及びストップサインを確認することができた。

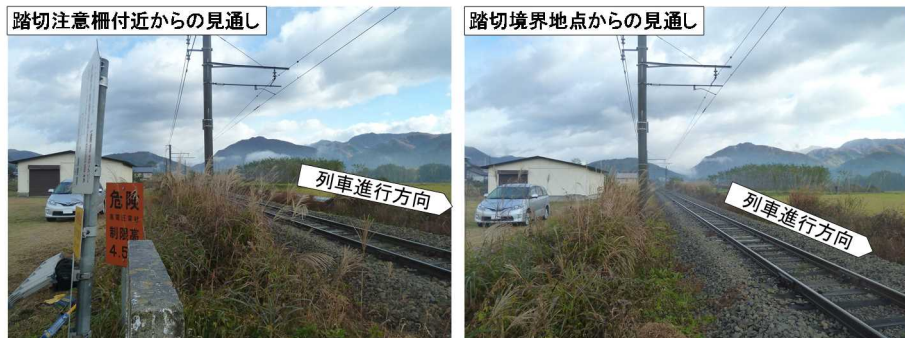
写真4 原付進入側から本件踏切へ接近したときの信濃森上駅方の見通し状況

本件踏切の原付進入側に建植されている踏切注意柵付近の地点（踏切道の中心線と軌道の中心線の交点の約4.9m手前）から信濃森上駅方を見た場合、接近する列車は繁茂している雑草により見づらい状況であった。一方、本件踏切に更に接近し、同社が踏切と踏切外の境界とする地点（踏切道の中心線と軌道の中心線の交点の約2.85m手前、以下「踏切境界地点」という。）から信濃森上駅方を見た場合、見通しが良くなる状況であったが、この地点が踏切と踏切外の境界であることを示す目標物は認められなかった。

(5) 本件踏切通行時の見通しに関する分析	<p>道路通行者が本件踏切に進入する際の見通しについては、2.3(6)②に記述したように、踏切境界地点から信濃森上駅方を見た場合の見通しは確保されていたが、同地点が踏切と踏切外の境界であることを示す目標物は認められなかった。また、2.3(1)に記述したように、同地点付近の道路に停止線は標示されていなかった。これらのことから、原付運転者が原付を本件踏切に進入させる前に、安全を確認することができる適切な位置を認識しづらかった可能性があると考えられる。</p>

付近の地点から信濃森上駅方を見た場合に、接近する列車は繁茂している雑草により見づらい状況であったことが関与し、原付運転者は本件列車の接近に気付かず原付を本件踏切内に進入させた可能性があると考えられる。

列車が同踏切道に接近している状況において、原動機付自転車が踏切道内に進入したことについては、原動機付自転車の運転者が踏切注意柵の位置より同踏切道に接近しなければ列車が繁茂する雑草によって見づらい状況であったことが関与した可能性があると考えられるが、原動機付自転車の運転者が死亡していることから、詳細を明らかにすることはできなかった。

その上で、本件踏切を廃止又は本件踏切に踏切保安設備を設置するまでの間、3(5)及び3(6)に記述した内容に基づき本件踏切を通行する際の安全性向上を図るため、必要に応じて関係者間で協力し、道路通行者が踏切の直前で安全を確認するための見通しを確保するとともに、安全を確認することができる適切な位置を標識等により標示する措置を講じることが望ましい。

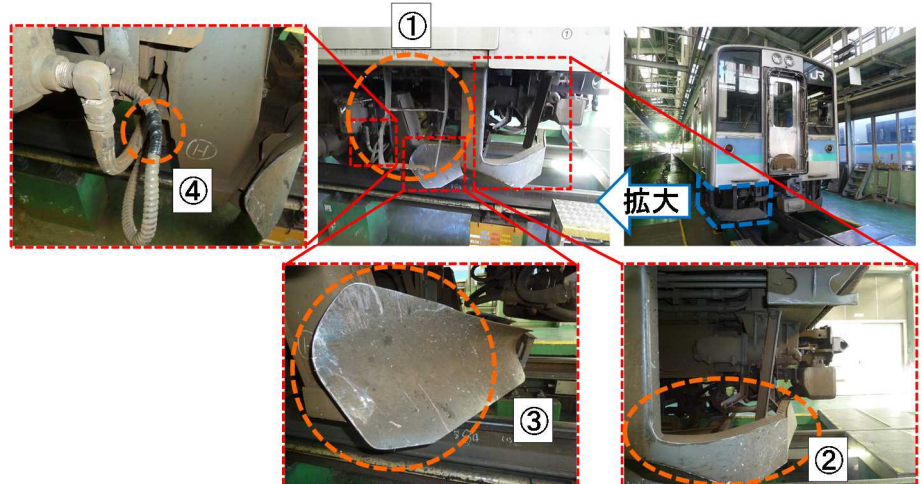
<p>※ 丸数字は鉄道車両の損傷及び痕跡の箇所に対応する。</p> <p>写真5 本件列車の先頭車両の損傷状況</p> <p>(3) 原付  原付は、本事故発生後に、停止した本件列車の先頭車両の乗務員室の右側扉下にあるステップに引っ掛かる形で発見された。また、前かご、ハンドル及び座席が変形し、ヘッドライト、メーターパネル、左側のリアサスペンションの一部が脱落した状態であった。</p>
2.5 乗務員等に関する情報	<p>(1) 運転士 男性 33歳  甲種電気車運転免許 平成21年9月30日  新幹線電気車運転免許 平成27年11月4日</p> <p>(2) 原付運転者 男性 73歳  原付免許  直近の運転免許更新 平成26年4月</p>
2.6 気象	晴れ
2.7 その他の情報	<p>(1) 本件踏切における過去の事故歴等  同社によると、本件踏切では、平成7年10月に列車が軽貨物自動車と衝突する事故が発生したとのことである。なお、同事故の発生後、踏切注意柵の塗色を実施したとのことである。</p> <p>(2) 本件踏切の統廃合の協議に関する情報  同社によると、第4種踏切道に関しては、これまで統廃合について道路管理者と協議しており、本件踏切を含む同村内の第4種踏切道については平成22年10月に廃止に向けた協議を実施したが、関係者間での合意を得られなかったとのことである。また、隣接する踏切道において拡幅等の計画があれば廃止するよう要請を行っているが、本件踏切の統廃合につながるような計画はないとのことである。</p> <p>(3) 本件列車の停止位置  同社によると、本件列車の先頭車両の車体前面の停止位置は60k112mであった。この停止位置は、本件踏切から約105m白馬駅方の位置であった。</p> <p>(4) 原付運転者に関する情報  原付運転者の親族の口述によると、原付運転者の日常生活及び本事故発生前の状況は、概略次のとおりであった。</p>
