RA2017-7

鉄 道 事 故 調 査 報 告 書

I 松浦鉄道株式会社 西九州線 北佐世保駅～中佐世保駅間
踏切障害事故

平成29年9月28日

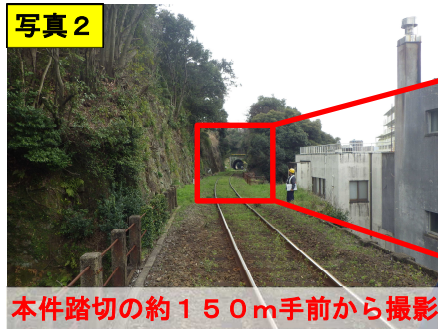
写真2

左レール面上の約1.5mの高さから確認したところ、写真2で示すように、本件踏切の踏切警報機を約150m手前で確認できた。また、写真3で示すように、右側にある側道を約70m手前で確認できた。

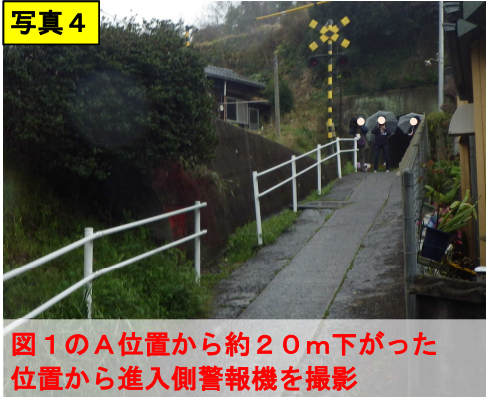
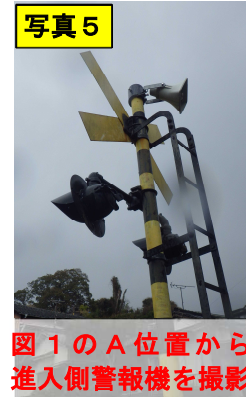
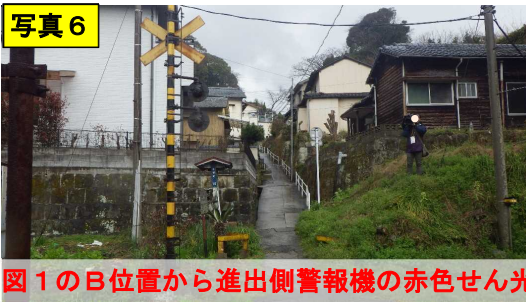
本件踏切の踏切警報機の見通し状況を図1のA位置から側道を約20m下がった位置で確認したところ、写真4で示す状況であり、踏切警報機を遮る樹木及び構造物はなく、歩行者進入側の踏切警報機の列車接近時における赤色せん光灯及び警音の動作を確認することができた。図1のA位置においては、警音は確認できたが、写真5で示すように、歩行者進入側の赤色せん光灯の動作は確認することができなかった。さらに、図1のB位置から確認したところ、写真6で示すように、歩行者進出側の赤色せん光灯の動作も確認することができなかった。

2.1(2)の運転士の口述によると、赤色せん光灯が動作しているにもかかわらず、歩行者は本件踏切へ右側から進入したこと、2.3(4)②の写真5や写真6に示したように、歩行者が本件踏切へ進入した図1のB位置から赤色せん光灯の動作を確認することはできなかったことから、歩行者は赤色せん光灯が動作していることを認識できなかった状況であった可能性があると考えられる。

なお、2.3(4)②に記述したように、写真4で示した位置周辺は、赤色せん光灯を認識できる状況であったものの、歩行者が赤色せん光灯の動作を認識できなかったことについては、歩行者が死亡していることから、詳細を明らかにすることはできなかった。

本事故を踏まえて、本件踏切の通行者が列車の接近に伴う踏切警報機の動作を認識できるように、全方位型の赤色せん光灯等を設置することが望ましい。さらに、踏切警報機が動作しているにもかかわらず通行者が誤って踏切道内へ進入することを抑止するため、踏切遮断機を設置するなど、安全性向上に關して関係者で協議し、最適の改善策を見いだすことが望ましい。

本件踏切は踏切警報機を備えた第3種踏切道であるが、通行者が列車の接近に伴う踏切警報機の動作を確実に認識できるように、全方位型の赤色せん光灯等を設置することが望ましい。さらに、通行者が誤って踏切道内へ進入することを抑止するため、関係者が連携して踏切警報機に追加して踏切遮断機を設置するなど、現状より安全性を向上することが望ましい。また、本件踏切に対して施した措置を適切な状態に管理することが望ましい。

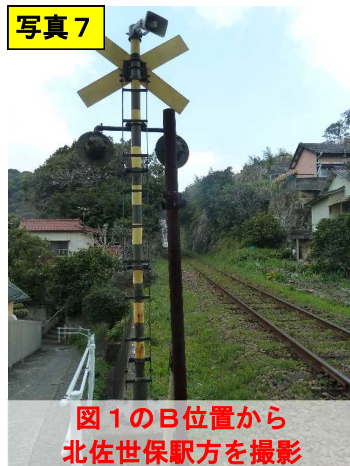
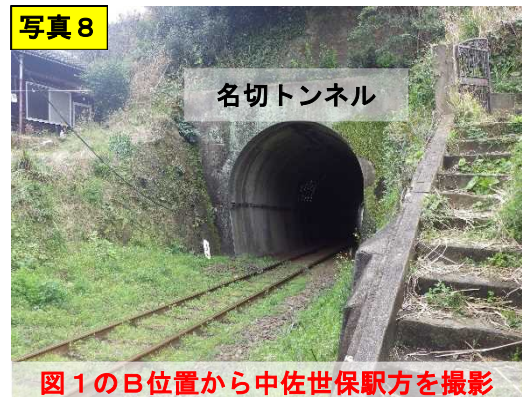
図1のB位置から確認したところ、北佐世保駅方は写真7で示す状況で見通すことができたが、中佐世保駅方は写真8で示すように名切トンネルの入口で遮られる状況であった。(写真7、写真8 参照)
