鉄 道 事 故 調 査 報 告 書

II 九州旅客鉄道株式会社 九州新幹線 熊本駅～熊本総合車両所間
列車脱線事故

II 九州旅客鉄道株式会社 九州新幹線
熊本駅～熊本総合車両所間
列車脱線事故

鉄道事故調査報告書

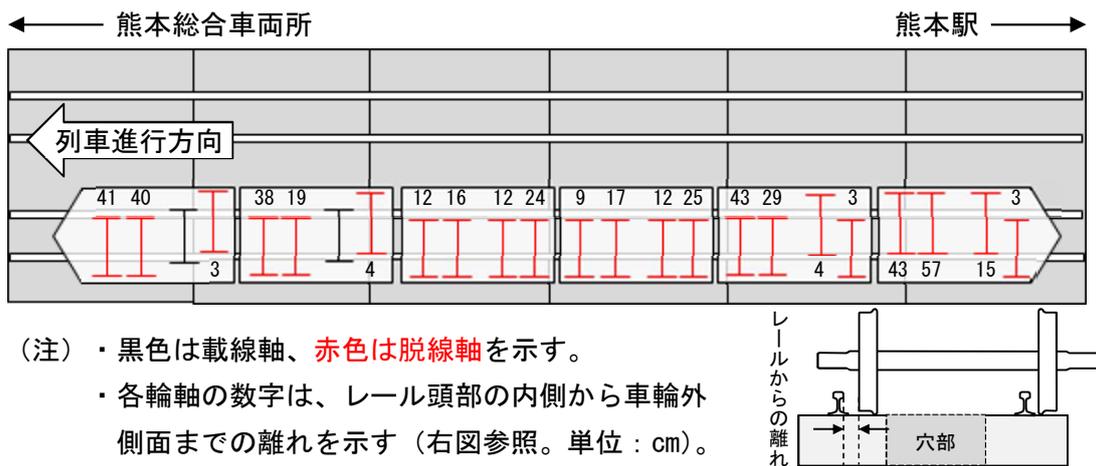
図1 本事故発生後の各輪軸の状態等

現場調査時、本件列車は、先頭位置が99k461m付近に停止し、1両目第3軸及び2両目第3軸以外の輪軸は全て脱線していた。図1に示すように、各輪軸は線路の左右（右側：6軸、左側：16軸）に脱線した状態であり、レールからの離れが最も大きかった輪軸は6両目第2軸（軸箱支持装置損傷軸）で、左車輪が左レールの軌間内57cmの位置にあった。

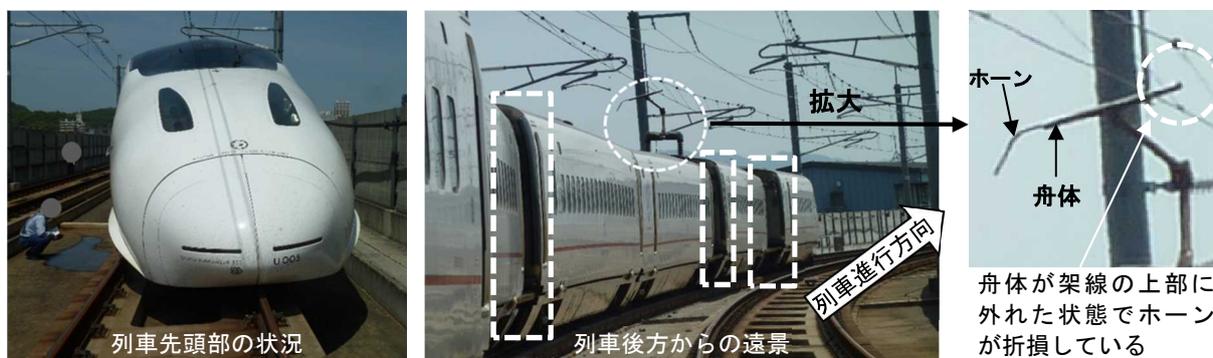
図2 現場調査時の本件列車の状態

現場調査時の本件列車の状態は、図2に示すように、各車両間に左右方向のずれが生じており、本件列車の先頭部は車体が軌間の約半分程度左側にずれ、中央部が左レール上に位置するような状態であった。また、2両目に装備されているパンタグラフは上昇したままであり、舟体が架線の上部に外れた状態であった。架線のハンガーに接触したとみられるパンタグラフのホーン（右側）は折損しており、同社によると、ホーンの破片は坪井川橋りょう（以下「坪井川B」という。）から20～30m熊本総合車両所寄りの第1蓮台寺高架橋（以下「第1蓮台寺BL」という。）の下（鹿児島本線と熊本車両センターの境目付近）で発見されたとのことである。

また、1両目及び2両目の第3軸は載線した状態であったが、車輪の外側面全周に何かと接触したと考えられる擦過痕が残されていた。

1両目及び2両目の第3軸の左右車輪のフランジ先端部には、スラブ軌道上を走行した痕跡は認められなかった。

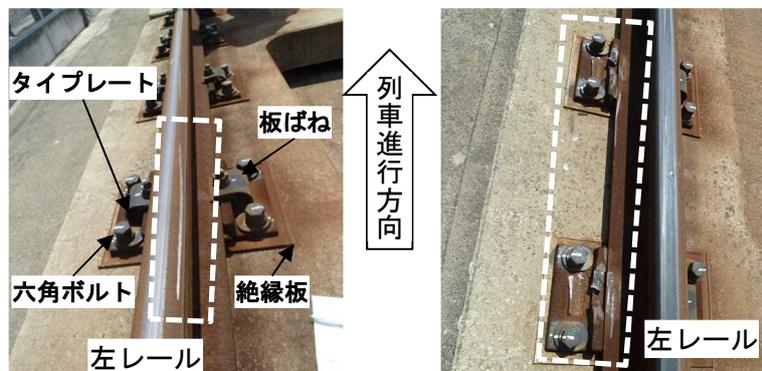
図3 脱線の痕跡（左：99k157m付近、右：99k160m付近）

99k157m付近（以下「脱線痕開始地点」という。）の左レール頭頂面上にはフランジの通過によるものと考えられる線状の痕跡が、また、99k160m付近の左レール軌間外のレール締結装置及びレール底部には車輪の通過によるものと考えられる損傷が認められたが、車輪フランジ乗り上がりの痕跡は認められなかった。また、その位置から熊本駅方の軌道上には脱線に関係があると考えられるような痕跡は認められなかった。脱線の痕跡を図3に示す。また、99k160m付近の左レール頭頂面上には、駆動装置の歯車箱から漏れたギヤオイルと考えられる黒色の付着物があった。さらに、99k160m付近から熊本総合車両所方のレール上及び枠型スラブ*8上にも、上記と同様な黒色の付着物が断続的に続いていた。

2.1.2.1に記述したように、この時の本件列車の先頭位置が99k310m付近であったことから、その時の本件列車の最後尾位置は99k155m付近となる。したがって、脱線痕開始地点（99k157m付近）に残されていたレール上の痕跡は、6両目後台車の左車輪フランジがレールに乗ったことによって生じたものと考えられる。また、2.3.2に記述したように、99k160m付近の左レール軌間外のレール締結装置に車輪の通過によるものと考えられる損傷が認められたことから、本件列車の脱線は99k160m付近から発生したものと考えられる。

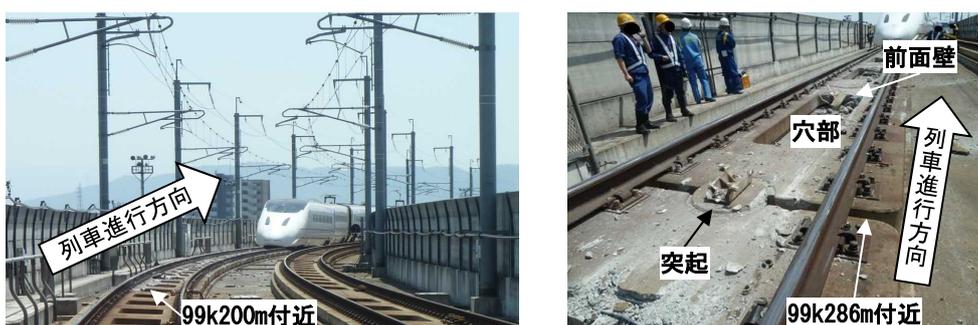
図5 枠型スラブの損傷状態

現場調査時には、枠型スラブ穴部の前面壁及び左右側面壁及び枠型スラブの側面に割損等の損傷が認められた。この損傷は、99k200m付近～99k450m付近において発生していたが、99k200m付近～99k407m付近の損傷が顕著であった。枠型スラブの損傷状況を図5に示す。

なお、軌道には目違いや角折れは発生していなかった。

2. 5. 1(2)に記述したように、枠型スラブの損傷は、99k200m付近～99k450m付近において発生したが、枠型スラブ穴部の前面壁については、損傷の位置及び損傷の程度から、3. 2. 1. 3に記述したように、同損傷は脱線した複数の車輪が衝撃した結果、生じたものと考えられる。また、枠型スラブ穴部の大きな損傷が上記区間の始端付近から上記区間の中頃付近（99k200m付近～99k407m付近）で顕著であったことについては、脱線後に当該枠型スラブ穴部の上を通過した軸数が多かったことによる影響と考えられる。なお、同社の逸脱防止対策では、2. 6. 2に記述したように、輪軸が42cm程度移動した段階で、車輪は枠型スラブ穴部に達することから、車輪は枠型スラブ穴部に沈み込み、同穴部の前面壁に衝撃すると考えられる。

枠型スラブの損傷については、損傷が発生した軌道上の位置及び枠型スラブ穴部の損傷部分並びに損傷の大きさから、同損傷は脱線した複数の車輪が衝撃した結果、生じたものと考えられる。

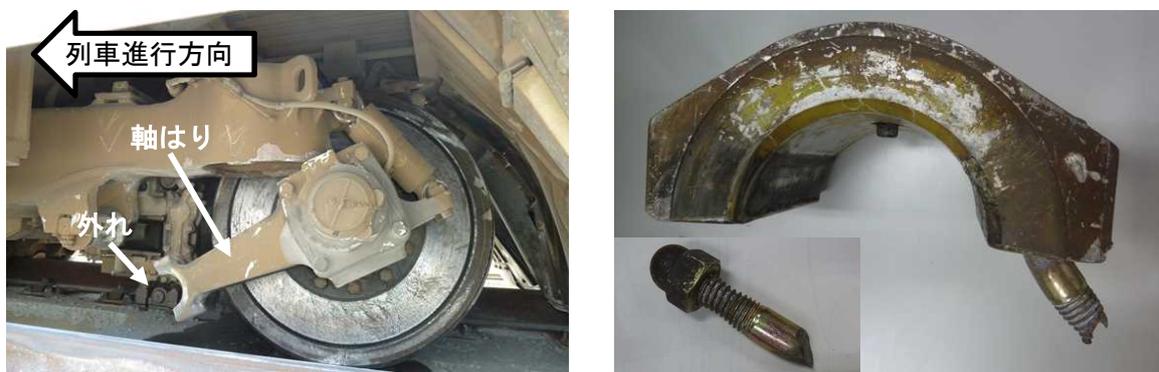
図6 軸箱支持装置の損傷状態（左：事故直後の状態、右：押さえ金と折損したボルト）

損傷の多くは台車や床下機器（自動高さ調整装置、歯車装置下部、主電動機下部、ふさぎ板等）及び車体間ヨーダンパにおいて発生していた。また、5両目及び6両目において一部の空気ばねが損傷し、6両目第2軸左側の軸箱支持装置において、

取付ボルトの折損と軸はりの外れ及び軸ばねの落失が発生した。取付ボルトの破断面には金属疲労の痕跡であるビーチマーク等は認められなかった。

2.5.2に記述したように、6両目第2軸の軸はり及び軸ばねが台車から外れたことについては、軸はりを押さえ金によって台車枠に取り付けるためのボルトが折損したことによるものと考えられる。同ボルトの破断面には疲労破断の特徴が認められないことから、車輪が枠型スラブ穴部の前面壁に衝撃した際に、設計強度を超えた衝撃力が同ボルトに加わったことより同ボルトの損傷が発生したものと考えられる。したがって、今後、脱線が発生した後も台車の損傷によって逸脱防止ストッパによる逸脱防止機能が損なわれることがないよう、車輪が枠型スラブ穴部の前面壁に衝撃した場合に生じる衝撃力について評価し、必要に応じて安全性を向上させるための研究開発を行うことが望ましい。

車両の損傷については、6両目第2軸において、軸はりを台車枠に取り付けるためのボルトに設計強度を超えた衝撃力が加わったことより、同ボルトが折

損したものと考えられる。したがって、今後、脱線が発生した後も台車の損傷によって逸脱防止ストッパによる逸脱防止機能が損なわれることがないように、車輪が枠型スラブ穴部の前面壁に衝撃した場合に生じる衝撃力について評価し、必要に応じて安全性を向上させるための研究開発を行うことが望ましい。

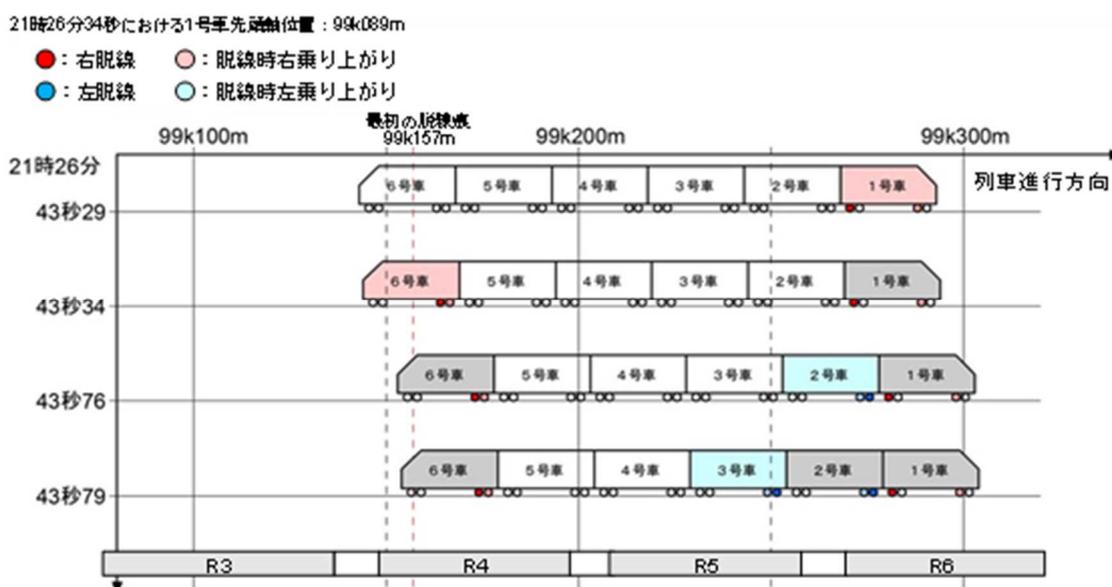
図20 脱線発生時の車両及び脱線軸の位置

解析結果から、本件列車の走行位置と脱線発生時の車両及び脱線軸の位置を図20に示す。脱線痕開始地点(99k157m付近)では、進行左側に脱線するタイミング(21時26分43秒76~同秒79)に6両目の後台車が走行していた結果となった。
