RA2017-9

鉄 道 事 故 調 査 報 告 書

I 北海道旅客鉄道株式会社 留萌線 大和田駅～藤山駅間
踏切障害事故

平成29年12月21日

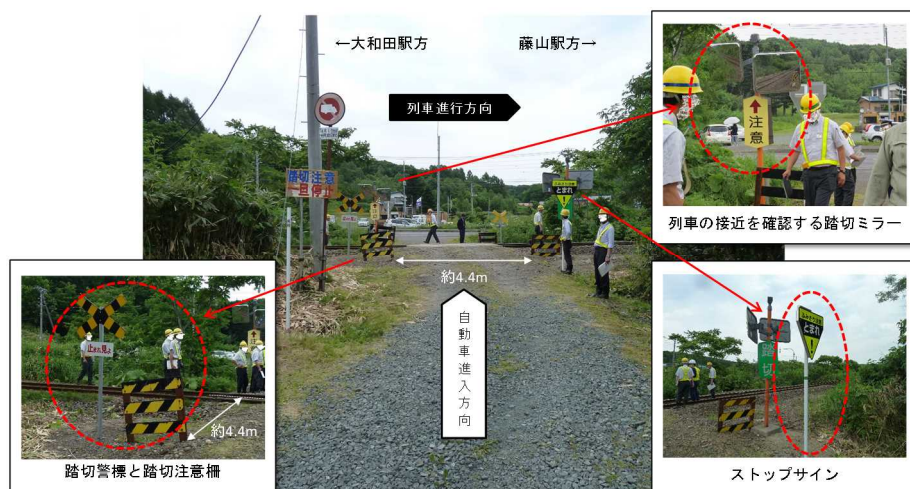
写真1 本件踏切の状況

本件踏切は、同社の「線路技術心得(実施基準)」に基づき設置、整備されており、写真1に示すとおり、自動車進入側から見て本件踏切の左側には踏切警標が、両側には踏切注意柵が設置されており、踏切道であることが認識できる状況であった。また、自動車進入側から見て右側には「ふみきり注意 とまれ!」と記載された踏切注意看板(以下「ストップサイン」という。)が、自動車進出側の左側には列車の接近を確認する踏切ミラーが設置されていた。

2.3(1)に記述したように、本件踏切は、同社が定めた基準に基づき整備され、点検も行われていたことから、本件踏切の踏切警標や踏切注意柵などの設備に問題はなかったと考えられる。

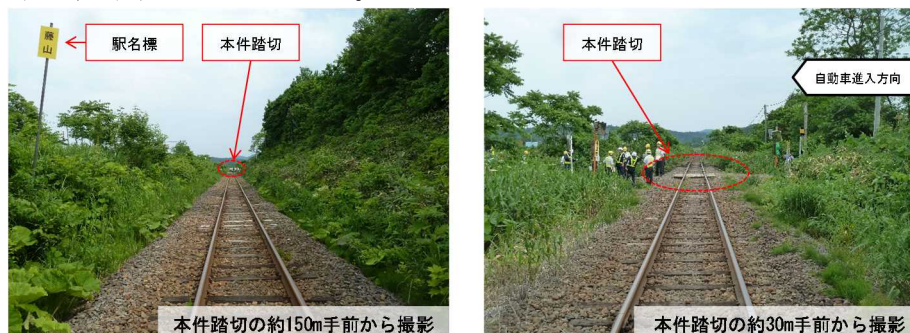
写真2 列車側から見た本件踏切の見通し

大和田駅方から見た本件踏切の見通し状況を確認したところ、本件運転士が藤山駅の停車を確認した駅名標付近（写真2の左）で、本件踏切の存在を認識することができた。

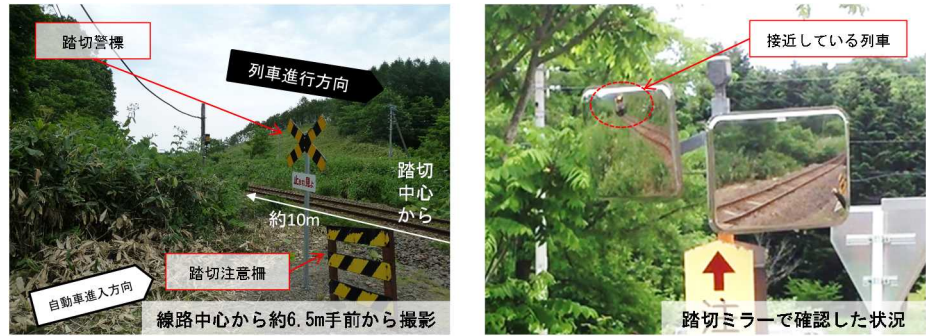
写真3 自動車運転者から見た列車の見通し

また、自動車運転者から見た列車の見通しについては、本件踏切の自動車進入側にある踏切注意柵（線路中心から約4.4m手前に設置：写真1）に自動車の前端を合わせて停止させた場合、自動車運転者は線路中心から約6.5m手前の位置となり、このときの大和田駅方（本件列車接近方向）の見通し距離は、繁茂する草に遮られて10m程度であった（写真3の左）。また、自動車の前端を建築限界*4手前まで進めた場合、自動車運転者は線路中心から約4.0m手前の位置となり、このときの大和田駅方の見通し距離は150m以上であった。

なお、自動車進出側には踏切ミラーが設置されている。本事故発生日翌日に調査したところ、この踏切ミラーで確認することで、本件踏切に接近する列車が踏切道の約80m手前まで近づいたときに列車であることを認識することができたが、踏切ミラーに写っているものが列車であると認識

するには注視する必要があった（写真3の右）。

本事故発生日翌日に本件列車と同時刻の列車で確認

2.3(1)に記述したように、自動車の前端を踏切注意柵に合わせて停止させたときの自動車運転者からの列車の見通し距離は、繁茂する草により約10mであった。

本件踏切には踏切ミラーが設置されており、同ミラーにより見通し距離は得やすくなることから、列車の見通しを向上させる手段として一定の効果はあると考えられるが、踏切ミラーの写像は直視に比べて小さくなることから、漫然と見ただけでは列車と認識できない可能性がある。

本件踏切において、自動車の前端を建築限界手前まで進めたときの自動車運転者からの列車の見通し距離は150m以上であった。このとき、自動車運転者が接近する列車の方向を見ていれば、列車の接近に気付いた可能性があったと考えられるが、更に自動車を進めた場合、自動車と列車が衝突する可能性がある。

これらのことから、列車が接近している状況において、本件自動車が本件踏切に進入したことについては、自動車運転者が自動車に乗車した状態では接近する列車が見づらかったことが関与した可能性があると考えられる。

このため、本件踏切については、本事故発生を踏まえ、早期に地元関係者や同社等の関係者間で協議を再開させ、廃止等を検討し、実施していくことが望ましい。

その上で、3(3)で分析したように、本事故は、自動車運転者が自動車に乗車した状態では接近する列車が見づらかったことが関与していた可能性があると考えられることから、上記措置が完了するまでの間、本件踏切を通行する際の安全性向上を図るため、自動車運転者が踏切の直前で安全を確認するための見通しを確保することが望ましい。また、自動車からの見通しが十分確保できない状態で、1日当たりの自動車の通行台数が極めて少ないこと及び冬期は一時使用停止にしていることを踏まえれば、通年で自動車の通行を禁止することも安全性を向上させる一方策となると考えられる。

- (1) 同社は、通行者からの列車の見通し距離を向上させるため、平成29年6月24日に本件踏切付近の草の伐採を実施した。なお、草の伐採は例年6月ごろに同目的のために実施されている。
- (2) 同社は、本事故の発生を受けて、留萌市に対して平成29年6月27日に第4種踏切道の事故防止対策について協議を行い、同年7月6日に本件踏切を含む同市内の4箇所の踏切道の廃止の検討を要請した。その後、地元関係者と本件踏切の廃止に関する協議を行った。
- (3) 同社は、第4種踏切道の事故防止対策としての気笛吹鳴標識の設置について、当初計画を前倒しし、本件踏切には、平成29年7月12日に設置、運用を開始した。

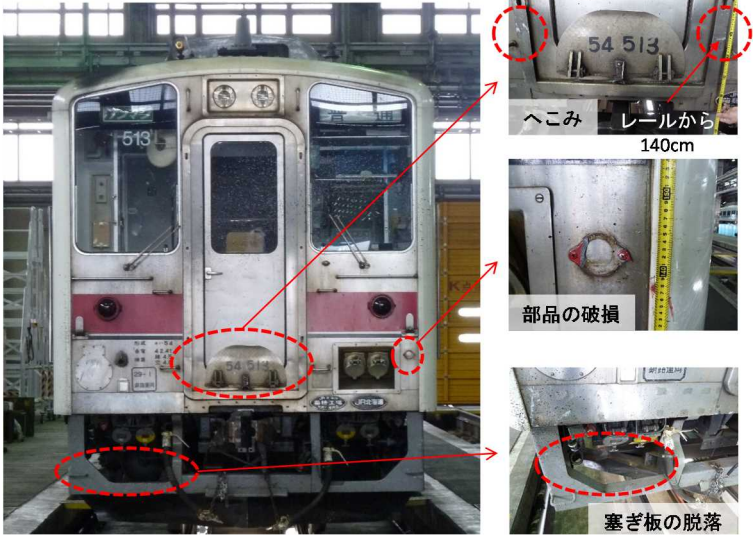
写真4 本件列車の損傷状況

- (1) 鉄道施設の損傷状況
踏切敷板が損傷していたほか、レールや本件踏切付近にある富士川橋りょうの橋台等に擦過痕があった。
- (2) 鉄道車両の損傷状況
車両前面右下部の塞ぎ板の脱落が認められたほか、車体前面中央下部に自動車と衝突したことにより生じたとみられるへこみ等が認められた。

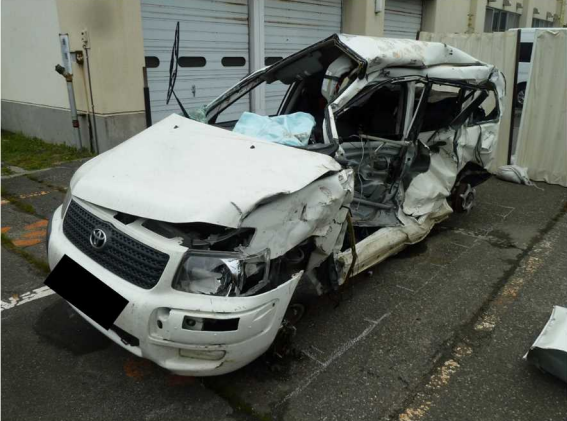
写真5 本件自動車の損傷状況

- (3) 本件自動車の損傷状況
本事故により、本件自動車は、本件踏切から約20m藤山駅方にある富士川橋りょう下の川に転落しており、車体左側が大きくへこんだ状態であった。また、同自動車の助手席のドアの外板パネルが外れ、本件列車の前面下部に張り付いていた。
