鉄道事故調査報告書

事 故 種 類：鉄道人身障害事故

発 生 日 時：平成29年2月11日 1時46分ごろ

山陽線 糸崎駅構内

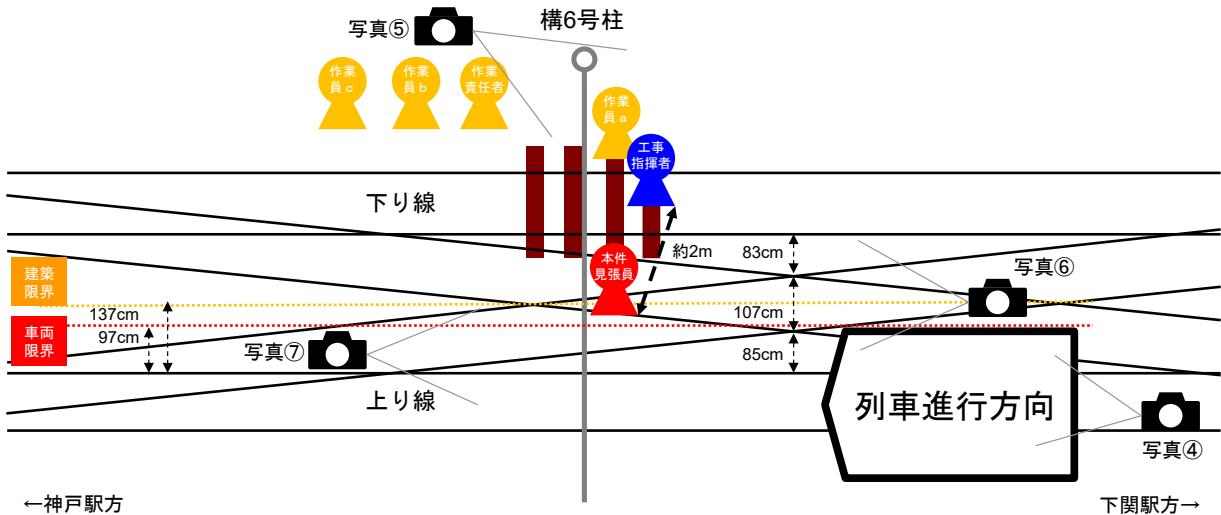
図3 本事故発生時の工事等従事者の配置

2.1.1(2)に記述した口述を総合すると、本件工事の第2作業現場に敷設しているシーサースクロッシング付近における本事故発生時の工事等従事者の配置は、図3

に示すとおりとなり、本件見張員の立哨位置については、ダイヤモンドクロッシング上で、上り線と下り線の中間から上り線寄りとなる。

しかしながら、2.7.7に記述したように、第2作業現場に敷設しているシーサースクロッシング付近における工事等従事者の配置から、本件見張員は、本事故発生時に隣接線路である上り線に近づき過ぎた位置で立哨していたと推定される。

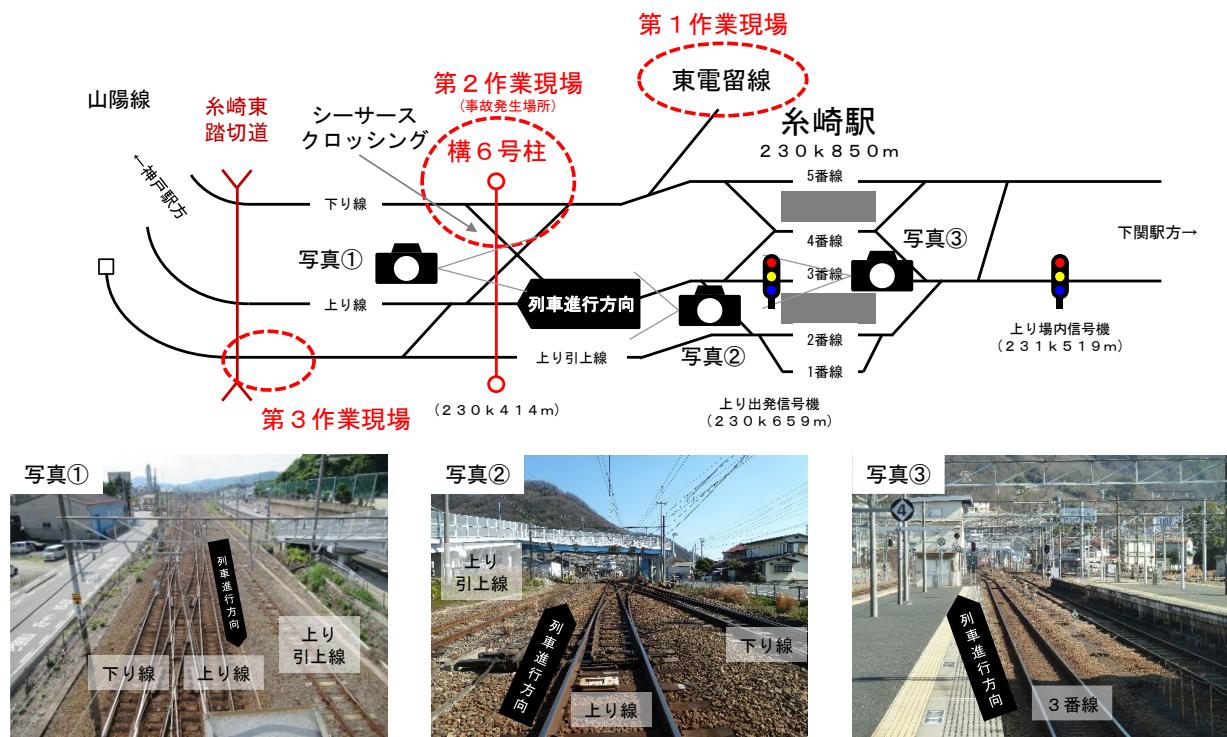
付図3 事故発生場所付近

- ① 事故発生場所は、複線区間の糸崎駅構内230k414m付近である。
この場所は、上り線と下り線のシーサースクロッシング^{*7}であり、上り引上線が隣接している。
- ② 本件列車が通過した糸崎駅3番線（上り本線）のホーム付近から事故発生場所付近までの上り線の線形は、表3に示すとおりである。

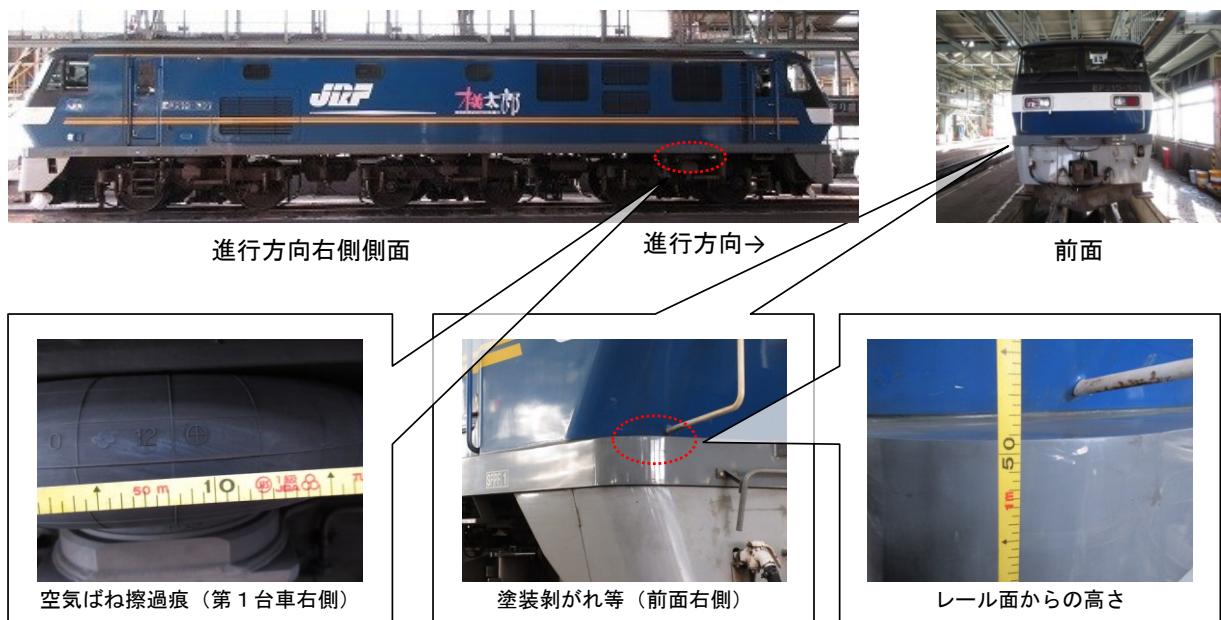
付図4 車両の損傷及び痕跡

本件列車1両目の前面右側に塗装の剥がれが認められたほか、第1台車右側の空気ばね等に擦過痕が見られたが、大きな損傷はなかった。

2.1.1に記述した本件列車の運転士及び工事等従事者の口述並びに2.4に記述した車両の痕跡から、本件見張員は、本件列車1両目の前面右側と接触したものと推定される。

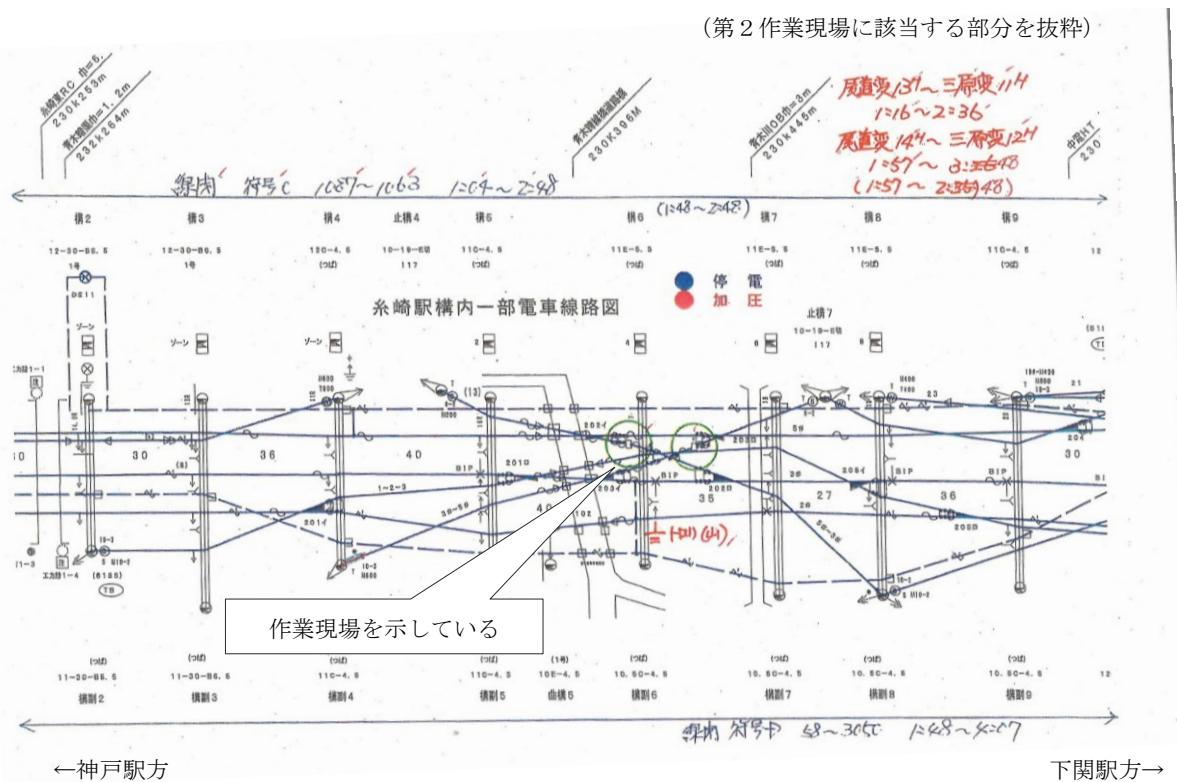
付図7 作業計画書に添付された糸崎駅構内電車線路図

作業計画書には列車見張員等の保安要員等の配置を記載することとなっているが、作業グループと同一行動を取る列車見張員の配置は、作業現場を示すだけでその位置が分かることから、同社では駅構内平面図等（本件工事の場合は糸崎駅構内電車線路図）を活用しているとのことであった。

また、2.7.5(2)に記述したように、「触車事故防止準則」において、作業計画書に列車見張員の配置を記載することが定められているが、2.7.6(2)に記述したように、作業グループと同一行動を取る列車見張員の配置は、作業現場を示すだけでその位置が分かることから、同社では駅構内平面図等を活用しており、列車見張員の立哨位置を詳細には示していない。このため、列車見張員の立哨位置の誤りを防ぐためには、事前の計画において、可能な限り列車見張員の立哨位置を詳細に指定しておくことが望ましい。

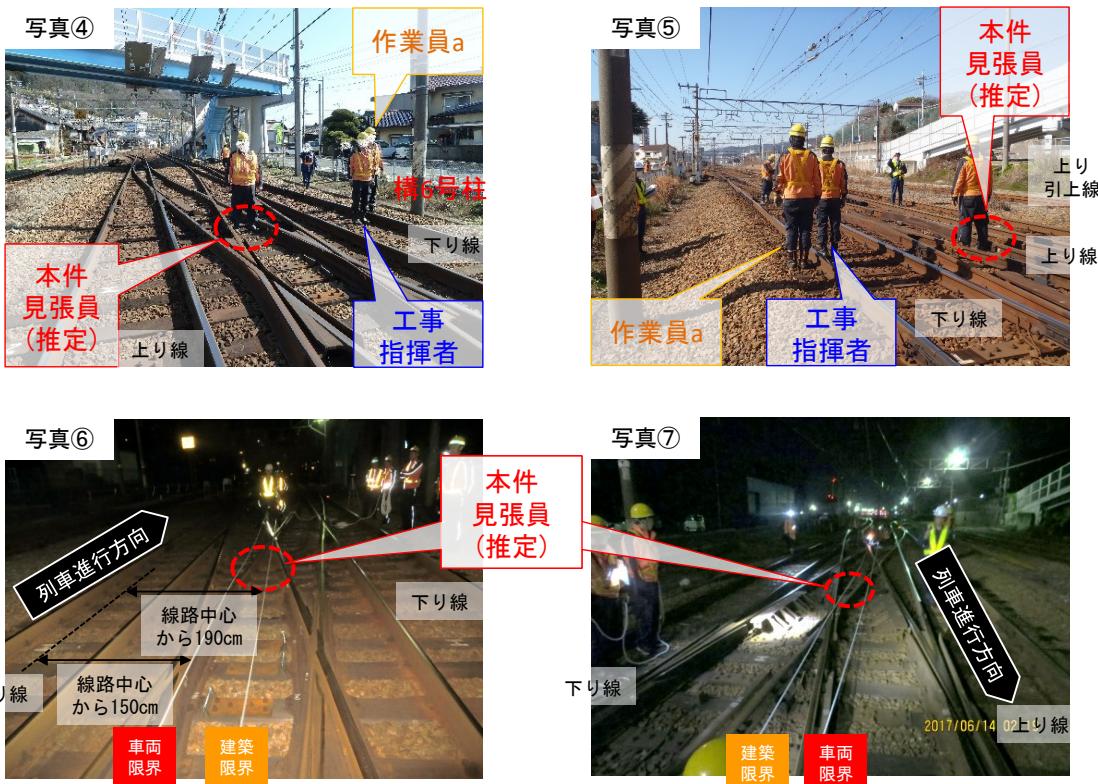
付図8 工事等従事者の立哨位置

- (1) 2.7.7に記述したように、事故発生時に本件見張員が立哨していた場所は、複数の分岐器が敷設された場所の分岐器上であり、線形が複雑であること、
- (2) 2.3.1(2)①に記述したように、事故発生場所は駅構内であることから、線路の配線が複雑であること、
- (3) 2.3.1(2)②に記述したように、糸崎駅3番線（上り本線）ホーム付近から事故発生場所付近までの上り線は曲線になっており、事故発生場所付近から糸崎駅ホーム付近は確認しづらいこと

から、本件見張員が立哨していた場所からは列車の接近時の走行線路が認識しづらく、かつ、作業時間帯が夜間であったため、接近する列車が進行してくる線路を誤認した可能性もあると考えられる。また、本件見張員は、自らの立哨位置は線路閉鎖が行われている下り線の中であると認識し、安全な場所であると思い込んでいた可能性があると考えられるが、本件見張員が死亡していることから、その理由を明らかにすることはできなかった。

- (1) 経験のある列車見張員であっても立哨位置を誤る可能性があることから、列車見張員に対して、作業現場における危険の存在を改めて認識させ、安全な場所を自ら確認して立哨することの重要性を継続して教育する必要がある。
- (2) 同社では、列車接近時に工事指揮者が列車見張員の待避完了や立哨位置を確認する規則等を定めていないが、工事等従事者の死傷事故防止等の安全確保は工事指揮者の責務であることから、工事指揮者に対して、作業現場全体の安全確保の重要性を再認識させる必要がある。
列車見張員が作業グループと同一行動を取る場合は、工事指揮者は列車見張員に立哨位置を具体的に指示し、作業現場で工事等従事者が配置についた時に、列車見張員が安全な場所で立哨していることを確認するとともに、線形が複雑な場所で立哨する場合は特段の注意を払うことが望まれる。さらに、列車見張員が立哨位置を誤ったときに、工事指揮者が列車見張員を安全な立哨位置に移動できるようにする観点から、列車接近時に列車見張員の安全が確保されているか、工事指揮者が列車見張員の立哨位置に注意を払うことが望まれる。
- (3) 線形が複雑な場所では安全な場所を誤る可能性も考えられることから、工事内容や作業現場周辺の線形を考慮した上で、可能な限り、安全ロープなどの線間防護柵等を活用することについて検討するなど、工事を行う当該線路と列車の走行する隣接線路との境界を明確化することが望まれる。
- (4) 事前の計画書において、駅構内平面図等に列車見張員の立哨位置を明記するなど、立哨位置を明確化することが望まれる。
