鉄 道 事 故 調 査 報 告 書

V 西日本旅客鉄道株式会社 山陽線
糸崎駅構内
鉄道人身障害事故

鉄道事故調査報告書

事故種類：鉄道人身障害事故

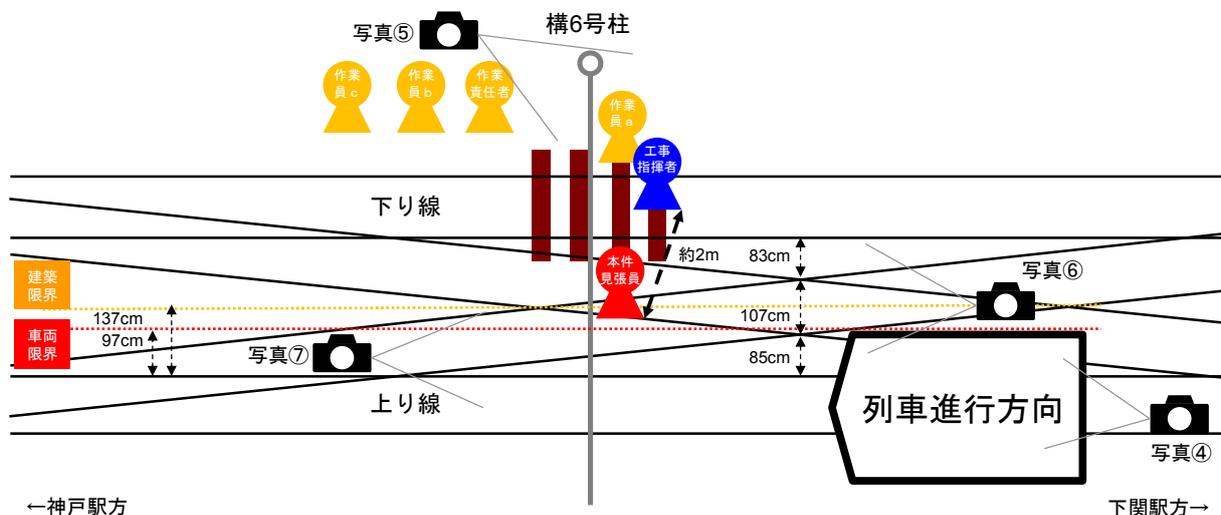
図3 本事故発生時の工事等従事者の配置

2.1.1(2)に記述した口述を総合すると、本件工事の第2作業現場に敷設しているシーサースクロッシング付近における本事故発生時の工事等従事者の配置は、図3

に示すとおりとなり、本件見張員の立哨位置については、ダイヤモンドクロッシング上で、上り線と下り線の間から上り線寄りとなる。

しかしながら、2.7.7に記述したように、第2作業現場に敷設しているシーサースクロッシング付近における工事等従事者の配置から、本件見張員は、本事故発生時に隣接線路である上り線に近づき過ぎた位置で立哨していたと推定される。

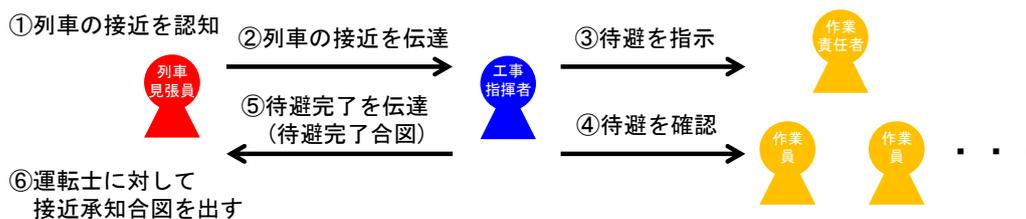
図4 列車接近時の待避確認の手順

2.7.5に記述した「触車事故防止準則」にのっとり、列車が接近した時に列車見張員及び工事指揮者が実施する手順をまとめると、図4のとおりとなる。

なお、同社によると、列車見張員は自らも安全な場所で業務を行うことから、工事指揮者が列車見張員の待避完了や立哨位置を確認する規則等はないとのことであった。

から、工事指揮者は、本件列車が接近している時に、本件見張員自らも安全な場所に立哨しているだろうと思い、本件見張員の立哨位置を確認していなかったものと考えられる。

これらのことより、列車見張員は安全な場所を自ら確認して立哨することを前提としつつも、列車見張員が立哨位置を誤ったときに、工事指揮者が列車見張員を安全な立哨位置に移動できるようにする観点から、列車見張員が作業グループと同一行動を取る場合は、2.7.5(2)に記述した「触車事故防止準則」に定められた、

- (1) 作業開始前に、列車見張員の立哨位置が安全な場所であることを、工事指揮者が確認すること、
- (2) 列車が接近した際は、工事指揮者が声掛けを行うなど、列車見張員の立哨位

置に注意を払うこと

など、工事指揮者が指揮監督者としての意識を持って列車見張員を含む作業現場全体の安全確保に努めることが望まれる。

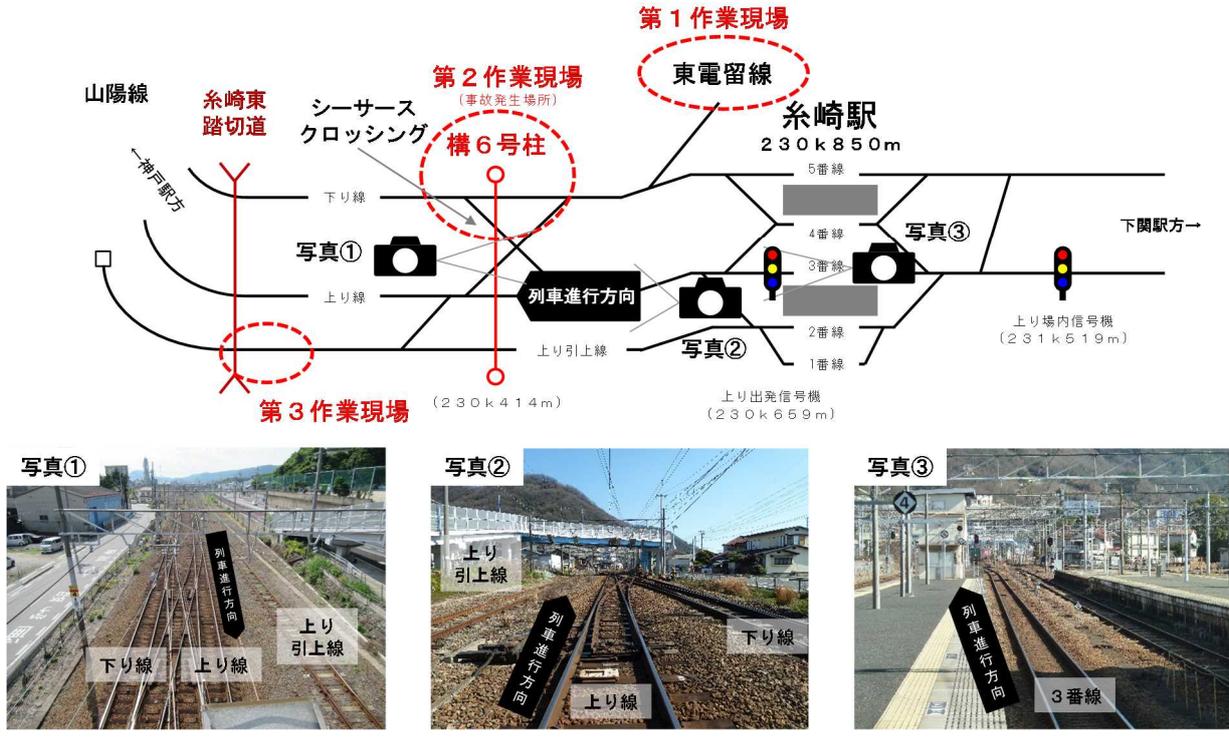
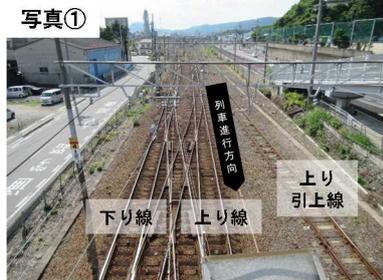
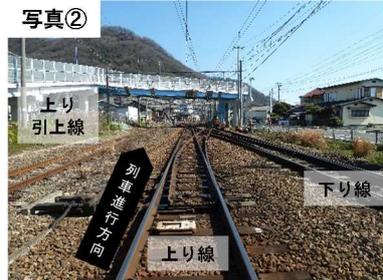
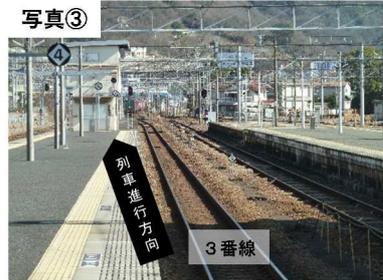
付図3 事故発生場所付近

- ① 事故発生場所は、複線区間の糸崎駅構内230k414m付近である。この場所は、上り線と下り線のシーサースクロッシング*7であり、上り引上線が隣接している。
- ② 本件列車が通過した糸崎駅3番線（上り本線）のホーム付近から事故発生場所付近までの上り線の線形は、表3に示すとおりである。

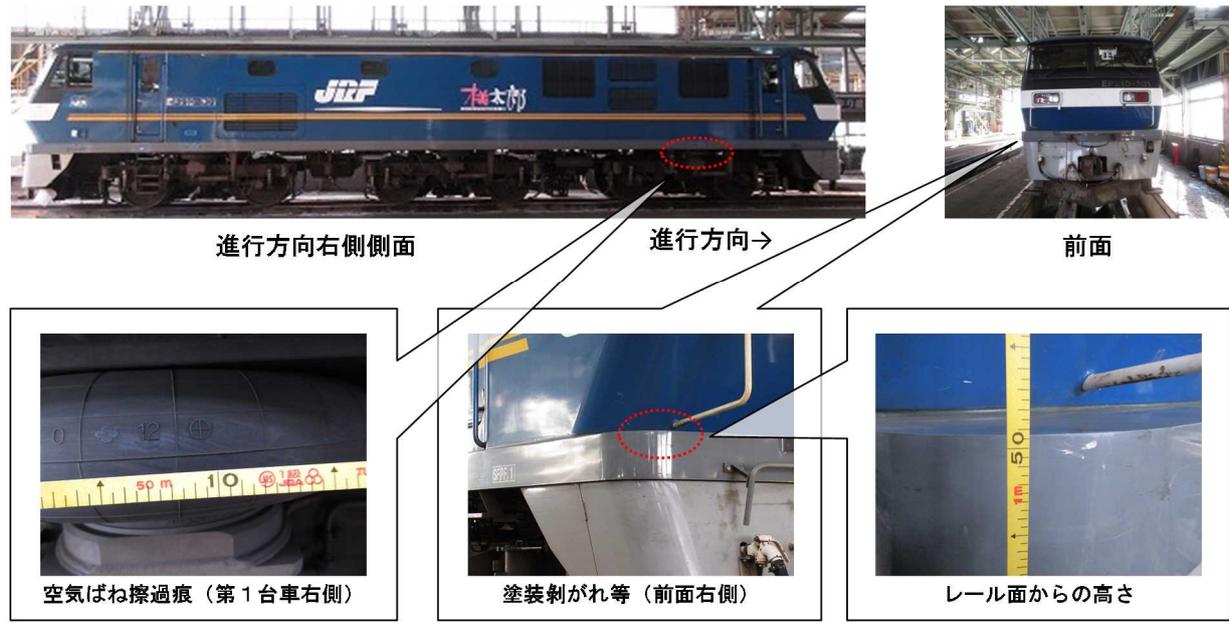
付図4 車両の損傷及び痕跡

本件列車1両目の前面右側に塗装の剥がれが認められたほか、第1台車右側の空気ばね等に擦過痕が見られたが、大きな損傷はなかった。

2.1.1に記述した本件列車の運転士及び工事等従事者の口述並びに2.4に記述した車両の痕跡から、本件見張員は、本件列車1両目の前面右側と接触したものと推定される。

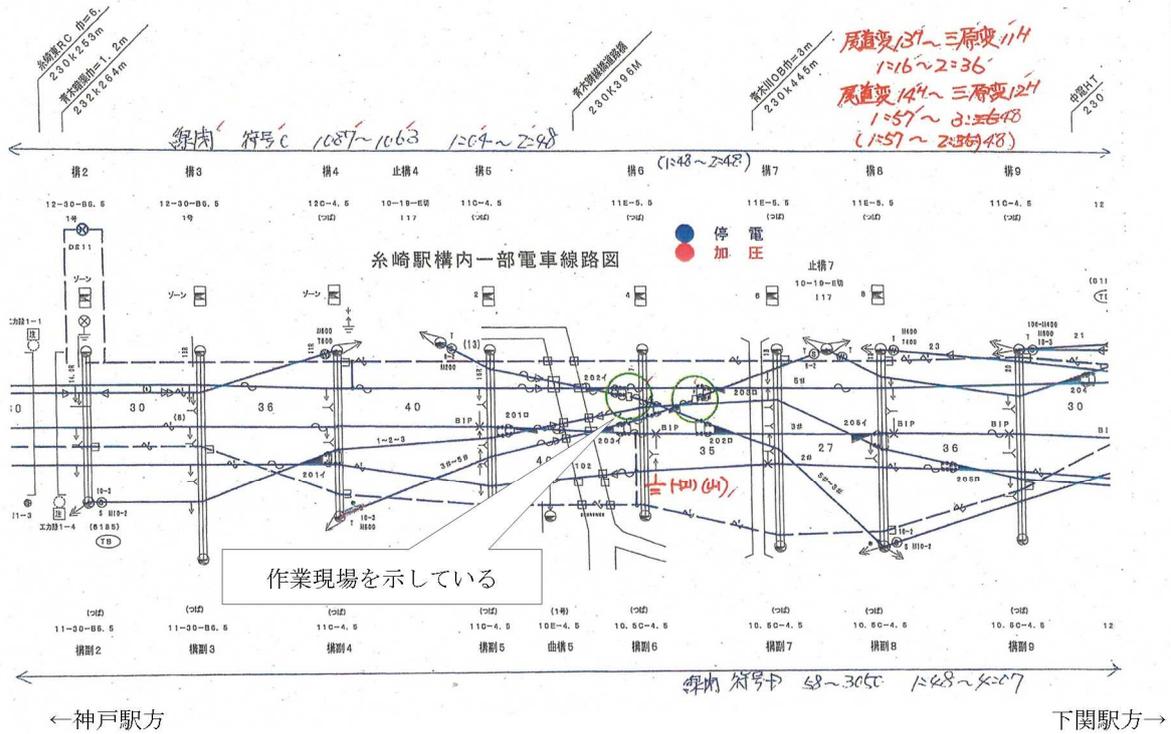
付図7 作業計画書に添付された糸崎駅構内電車線路図

作業計画書には列車見張員等の保安要員等の配置を記載することとなっているが、作業グループと同一行動を取る列車見張員の配置は、作業現場を示すだけでその位置が分かることから、同社では駅構内平面図等（本件工事の場合は糸崎駅構内電車線路図）を活用しているとのことであった。

また、2.7.5(2)に記述したように、「触車事故防止準則」において、作業計画書に列車見張員の配置を記載することが定められているが、2.7.6(2)に記述したように、作業グループと同一行動を取る列車見張員の配置は、作業現場を示すだけでその位置が分かることから、同社では駅構内平面図等を活用しており、列車見張員の立哨位置を詳細には示していない。このため、列車見張員の立哨位置の誤りを防ぐためには、事前の計画において、可能な限り列車見張員の立哨位置を詳細に指定しておくことが望ましい。

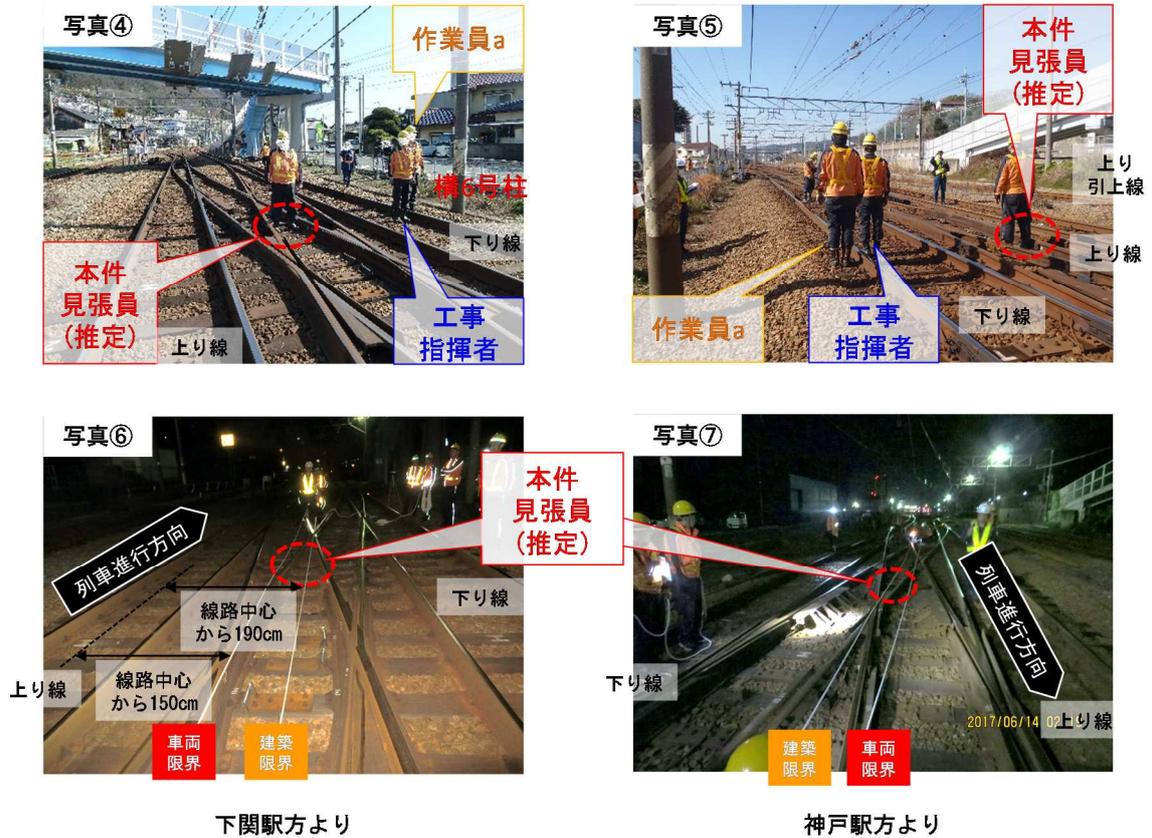
付図8 工事等従事者の立哨位置

- (1) 2.7.7に記述したように、事故発生時に本件見張員が立哨していた場所は、複数の分岐器が敷設された場所の分岐器上であり、線形が複雑であること、
- (2) 2.3.1(2)①に記述したように、事故発生場所は駅構内であることから、線路の配線が複雑であること、
- (3) 2.3.1(2)②に記述したように、糸崎駅3番線（上り本線）ホーム付近から事故発生場所付近までの上り線は曲線になっており、事故発生場所付近から糸崎駅ホーム付近は確認しづらいこと

から、本件見張員が立哨していた場所からは列車の接近時の走行線路が認識しづらく、かつ、作業時間帯が夜間であったため、接近する列車が進行してくる線路を誤認した可能性もあると考えられる。また、本件見張員は、自らの立哨位置は線路閉鎖が行われている下り線の中であると認識し、安全な場所であると思い込んでいた可能性があると考えられるが、本件見張員が死亡していることから、その理由を明らかにすることはできなかった。

よって、経験のある列車見張員であっても、作業現場における危険の存在を改めて認識させ、安全な場所を自ら確認して立哨することの重要性を継続して教育する必要がある。

また、2.7.2及び2.7.5に記述したように、本件工事は、隣接線路に立ち入るおそれのない作業に該当しており、安全ロープの設置は規定されていなかった。上記のように、線形が複雑な場所では安全な場所を誤る可能性も考えられることから、工事内容や作業現場周辺の線形を考慮した上で、可能な限り、安全ロープなどの線間

防護柵等^{*14}を活用することについて検討するなど、工事を行う当該線路と列車の走行する隣接線路との境界を明確化することが望まれる。
