鉄 道 事 故 調 査 報 告 書

VI 熊本電気鉄道株式会社 藤崎線
藤崎宮前駅～黒髪町駅間
列車脱線事故

事故種類：列車脱線事故

藤崎線 藤崎宮前駅^{ふじさきぐうまえ}～黒髪町駅間^{くろかみまち}（単線）
北熊本駅起点2k227m付近

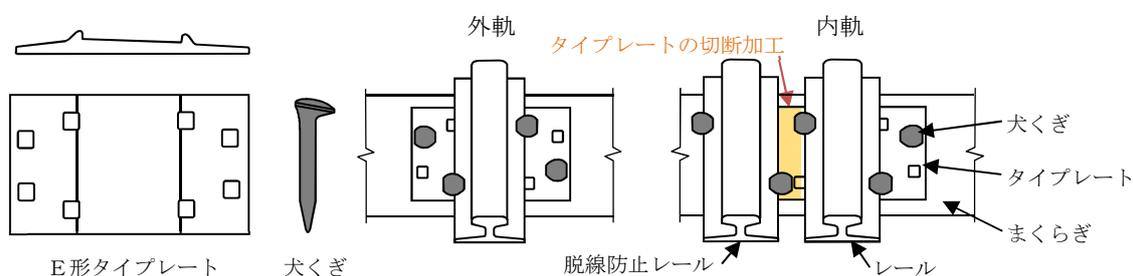
図1 本件曲線の主なレール締結装置

- (8) 2 k 2 5 2 m～2 k 2 0 7 mに脱線防止レールが敷設されている。脱線防止レールに使用されているレールの種類は50kgNレールで、まくらぎ1本ごとに内外1本ずつの犬くぎで締結されている。なお、脱線防止レールを取り付けるために、内軌側のタイププレートは、軌間内側（ゲージコーナー側）のレール締結用の犬くぎ穴付近で切断加工されている。
- (9) レールはタイププレート1枚当たり4本（脱線防止レールを取り付けている内軌側については3本）の犬くぎによって、まくらぎに締結されている（図1参照）。なお、同社によると、タイププレート使用時の犬くぎ打ち込み方法に関する規定等はないが、慣例的にこのように行っているとのことであった。

- ② 2.3.2.2(8)及び(9)に記述したように、脱線防止レールを取り付けている内軌側のタイププレートは、軌間内側（ゲージコーナー側）のレール締結用の犬くぎ穴付近で切断加工されており、タイププレート1枚当たり3本の犬くぎで締結されている。このため、同じタイププレートを1枚当たり4本の犬くぎで締結している外軌側と比較してレール小返り等に対する抵抗が少なくなっていた可能性があると考えられる。

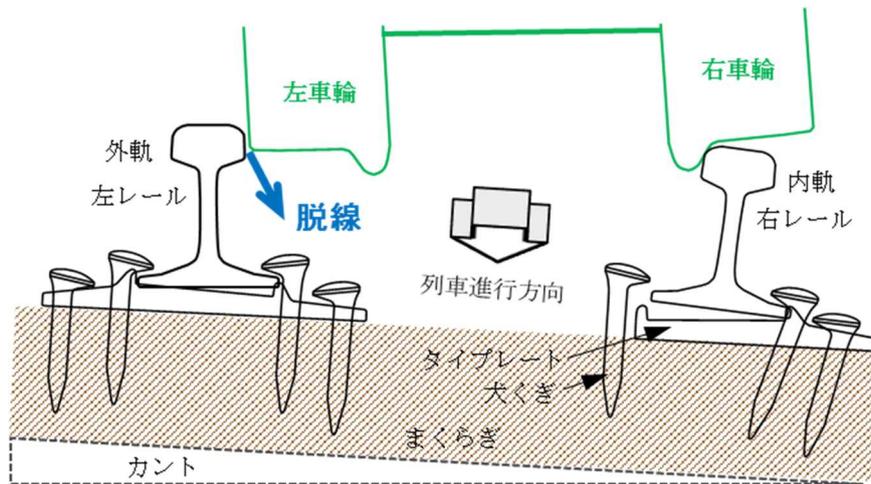
図3 本事故における軌間内脱線のイメージ

- ① 2 k 2 2 7 m付近で、左レール（外軌）の頭部側面をこすりながら第1軸の左車輪が軌間内に落下して脱線（以下「軌間内脱線」という。3.1.3図3参照）、
- ② その後、第1軸の輪軸が軌間を押し広げながら走行し、2 k 2 1 4 m付近で右レール（内軌）に右車輪が乗り上がり、
- ③ ほぼ同時に、2 k 2 1 4 m～2 k 2 0 7 m付近の軌間が比較的保持されている踏切の直前で第1軸の左車輪が復線、
- ④ その後、第1軸の右車輪のフランジがレール頭頂面上を走行し、2 k 1 8 6 m付近で右に脱輪、
- ⑤ その後、第1軸が逸脱する力を受け、2 k 1 7 4 m付近で第2軸が右レールを乗り越えて右に脱輪

- ① 2 k 2 2 7 m付近で、左レール（外軌）側の第1軸及び第2軸の左車輪が軌間内脱線（図3 参照）、
- ② その後、輪軸が軌間を押し広げながら走行し、2 k 2 1 4 m付近で左レール（外軌）に敷設していたレール継目板に車輪が衝撃、
- ③ 2 k 2 0 7 m付近で右車輪が右レールを乗り越えて右に脱輪、
- ④ 左右車輪が踏切舗装に衝撃した後、踏切ガードに車輪が衝撃して復線

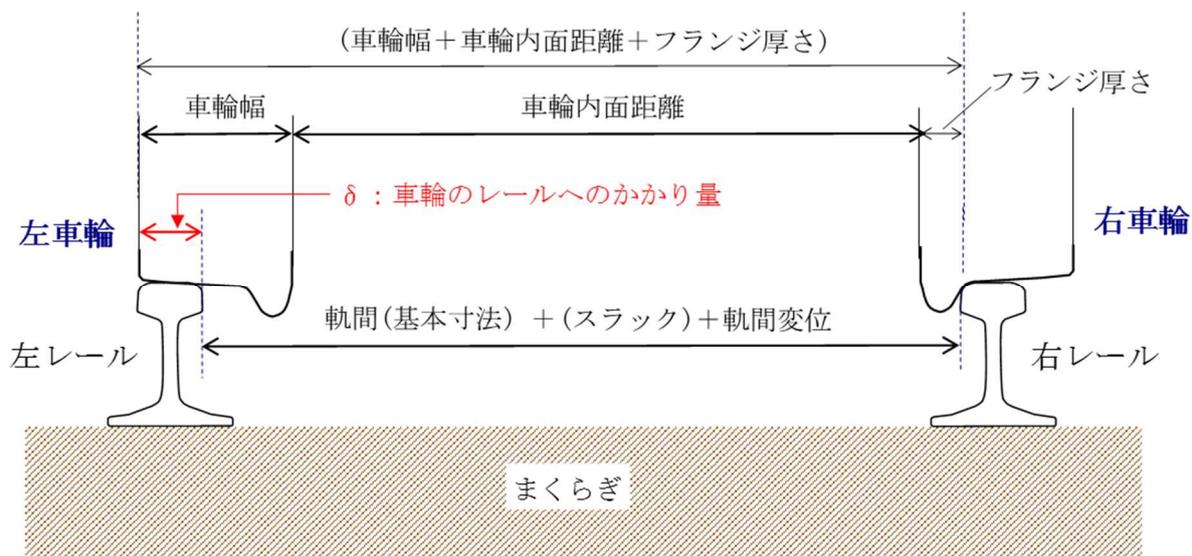
図4 車輪のレールへのかかり量

軌間内脱線は、軌間（基本寸法、本件曲線では1,067mm）、スラック及び軌間変位の合計値（以下「軌間寸法」という。）が、落下する側（本事故の場合は左車輪）の車輪幅、輪軸の車輪内面距離及び落下する反対側（本事故の場合は右車輪）の車輪のフランジ厚さの合計値（以下「輪軸寸法」という。）を上回る（車輪のレールへのかかり量がマイナスとなる）ことで発生する可能性がある（図4 参照）。

本事故発生時の脱線開始点付近のスラックを含む軌間変位は、2.3.2.3(1)①に記述した本事故発生前直近の測定値である+30mmから2.3.2.4(1)①に記述した本事故発生後の測定値である+45mmの範囲であったと考えられる。よって、静的値による軌間寸法は1,097～1,112mmであったと考えられる。

よって、同社は、軌道部材の検査時や線路巡視時等において、まくらぎの腐食や犬くぎの浮き上がり等を確認し、状況に応じて犬くぎの打ち替えや増し打ち、まくらぎ交換又はゲージタイ（軌間保持金具）の設置等を実施する必要がある、それらを着実に行えるように体制を整備しておくことが望ましい。

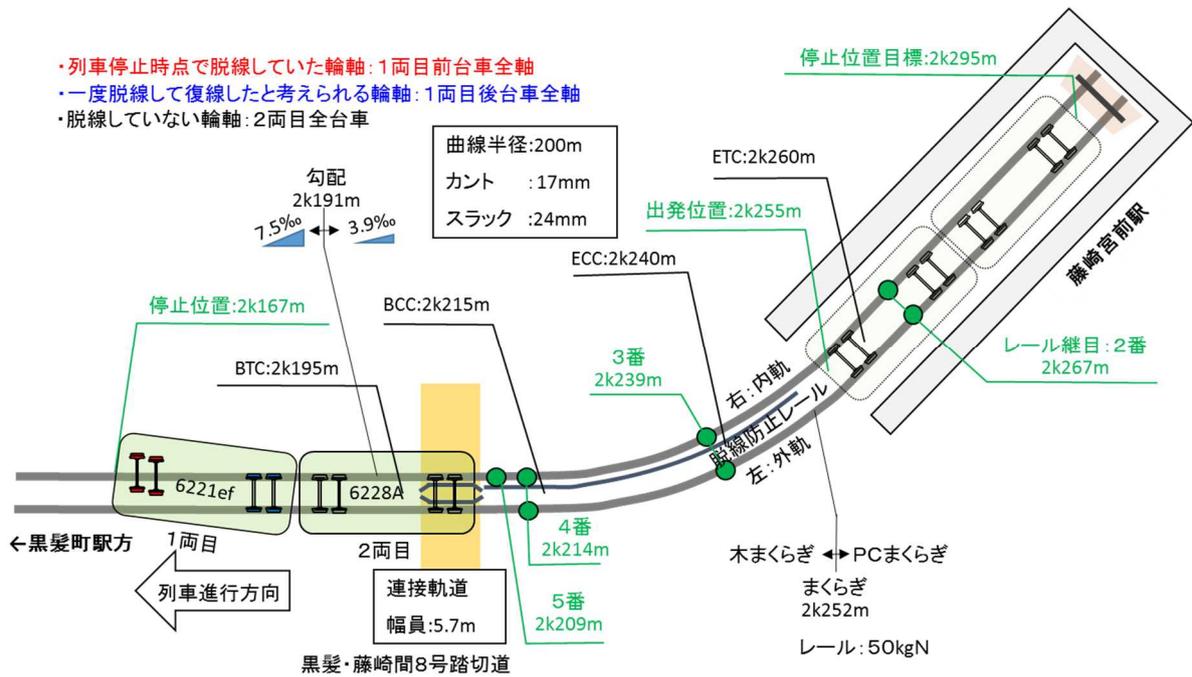
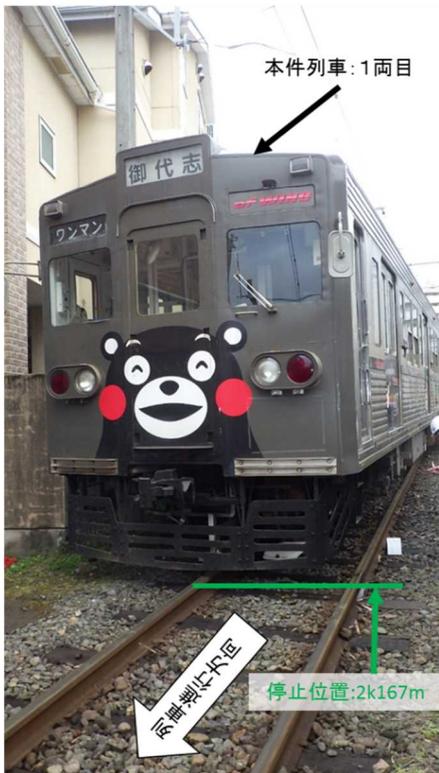
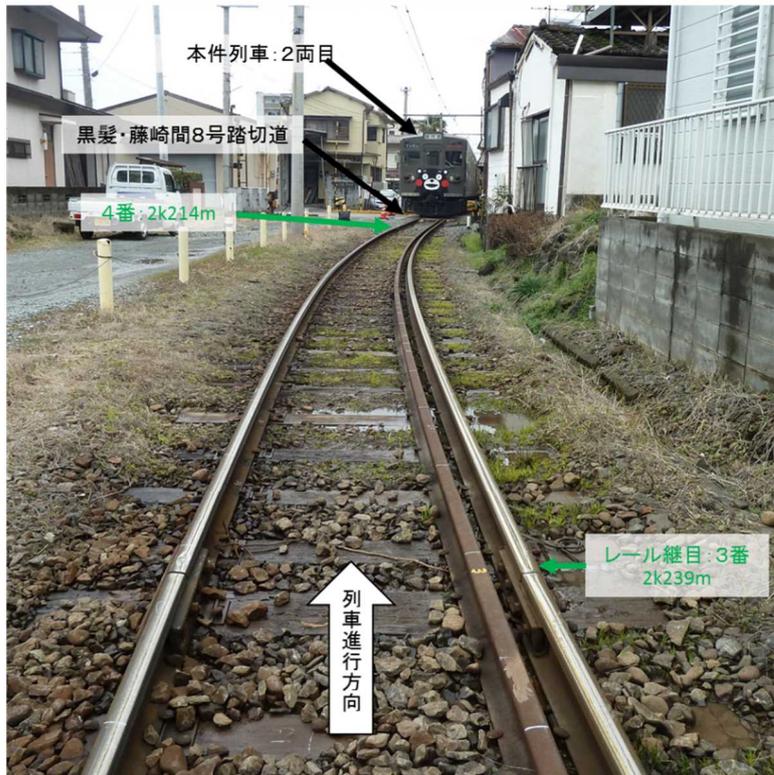
付図3 事故現場の略図と脱線の状況

本件列車は、2k167m付近で停止して、1両目前台車の第1軸が2k169m付近で、左車輪が左レールから右に約800mmの位置で左右レール間に、右車輪が右レールから右に脱線していた。さらに、同台車の第2軸が2k171m付近で、左車輪が左レールから右に約530mmの位置で左右レール間に、右車輪が右レールから右に脱線していた。1両目後台車全軸及び2両目全台車全軸については脱線していなかった。

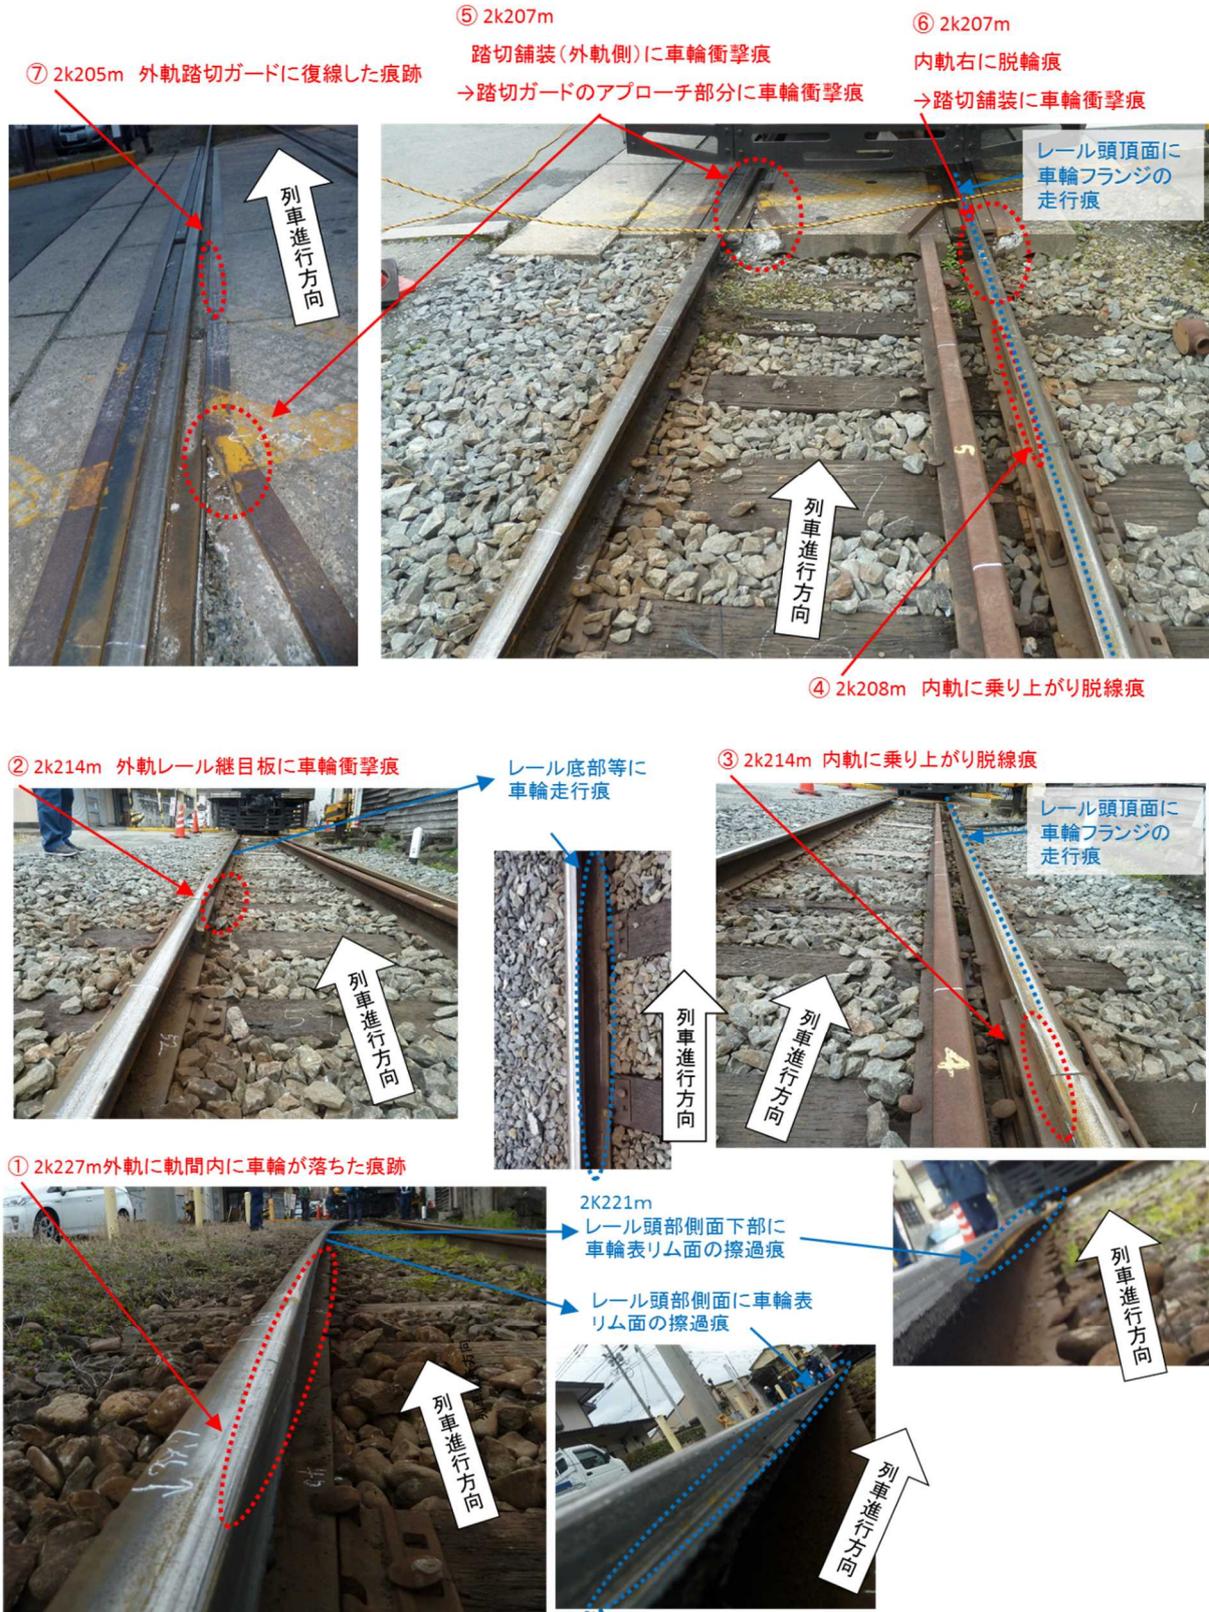
付図4 事故現場の脱線の痕跡 (その2)

- (1) 2 k 2 2 7 m付近の左レール（外軌）の頭部側面に左車輪が軌間内に落下して車輪の表リム面がこすったとみられる痕跡があった。痕跡は、約2 k 2 2 7.5 m～約2 k 2 2 7.1 mにかけての約0.4 mのものと約2 k 2 2 8.3 m～約2 k 2 2 7.7 mにかけての約0.6 mのものの2か所が確認された。なお、これより手前及び同地点の右レール（内軌）に脱線に関する痕跡は確認されなかった。

- (2) 2 k 2 2 7 m付近～2 k 2 1 4 m付近にかけて、左レール（外軌）の頭部側面に車輪の表リム面の擦過痕があった。なお、擦過痕は、2 k 2 2 1 m以降は頭部側面の下部にあった。
- (3) 2 k 2 1 4 m付近の左レール（外軌）に敷設していたレール継目板に車輪が衝撃したものとみられる打痕があった。

- (4) 2 k 2 1 4 m付近の右レール（内軌）に車輪が乗り上がった痕跡があった。
- (5) 2 k 2 1 4 m付近～2 k 2 0 7 m付近にかけての左レール（外軌）の底部等に車輪の走行痕があった。
- (6) 2 k 2 1 4 m付近～2 k 1 8 6 m付近にかけての右レール（内軌）の頭頂面に車輪フランジの走行痕があった。

- (7) 2 k 2 0 8 m付近の右レール（内軌）に車輪が乗り上がった痕跡があった。
- (8) 2 k 2 0 7 m付近の右レール（内軌）に車輪が右に脱輪した痕跡があった。また、その直後（脱輪から約0.4 m先）の踏切舗装の左レール（外軌）の軌間内及び右レール（内軌）の軌間外に車輪が衝撃した痕跡があった。

- (9) 2 k 2 0 5 m付近の左レール（外軌）の踏切ガードに車輪が衝撃して復線した痕跡があった。
- (10) 2 k 1 8 6 m付近の右レールに車輪が右に脱輪した痕跡があった。その後、2 k 1 6 9 m（1両目前台車第1軸停止位置）までの区間のまくらぎ等に車輪が走行した痕跡があった。

- (11) 2 k 1 7 4 m付近の右レールに車輪が乗り上がり、右に脱輪した痕跡があった。その後、2 k 1 7 1 m（1両目前台車第2軸停止位置）までの区間のまくらぎ等に車輪が走行した痕跡があった。
- (12) 2 k 1 8 6 m付近～2 k 1 6 9 m付近の28本のまくらぎが損傷し、1か

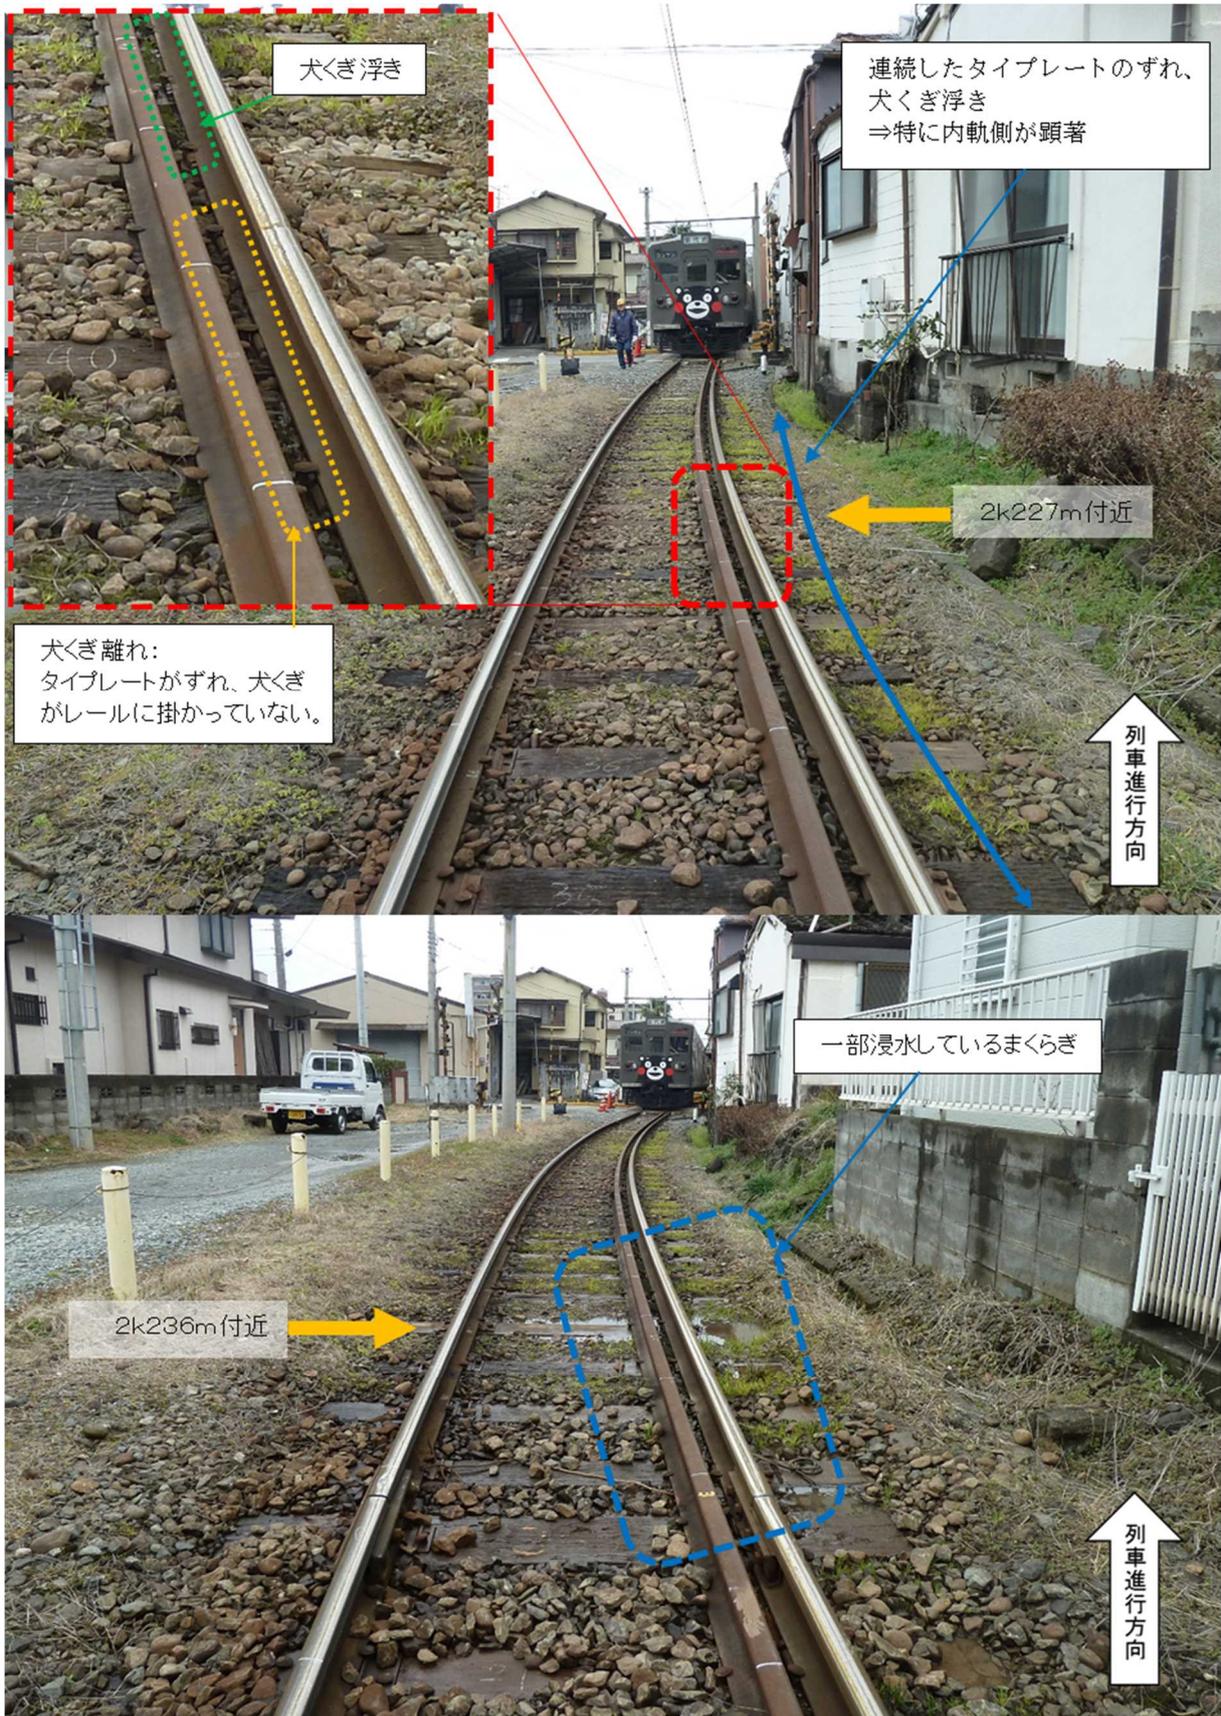
付図5 事故現場付近の軌道状態

- ① レールの摩耗量は、2 k 2 2 8 m付近の左レール（外軌）のゲージコーナーが最大で4 mmであった。これは、同社の軌道整備実施基準に定めるレール摩耗量の整備基準値である1 6 mm以内であった。
- ② 範囲内に敷設されている7 2本のまくらぎについて、複数のまくらぎに劣化が見られた。このうち、劣化度合いが大きく不良まくらぎと判断されるものは4本であったが、連続してはいなかった。
- ③ レール締結装置には、犬くぎ浮き及び犬くぎ離れが見られる箇所が複数見られた。3.1.1に後述する脱線開始点である2 k 2 2 7 m付近については、2 k 2 3 1 m付近～2 k 2 2 3 m付近の連続1 4本のまくらぎについて、比較的大きな犬くぎ浮き及び犬くぎ離れの箇所が見られ、特に右レール（内軌側）がその傾向が顕著であった。なお、これらの状態は、本事故の影響を受けている可能性があると考えられる。
- ④ 2 k 2 4 3 m付近～2 k 2 3 4 m付近は、雨水や隣接した家屋からの排水によるものと考えられる水が溜まり、まくらぎの一部が浸水している状態であった。
- ⑤ 道床は、全体的に土砂混入が多く、バラスト量が少なくなっている状態であった。

一方、2.3.2.4(2)③に記述したように、脱線開始点付近で連続14本のまくらぎに敷設されているレール締結装置について、犬くぎ浮きや犬くぎ離れのある箇所が見られた。これらの状態は、本事故の脱線の影響が残留している部分もあると考えられるが、

2.3.2.4(2)③に記述したように、犬くぎ浮き等の状況は、脱線開始点付近において、右レール（内軌）側が特に顕著であった。内軌側が特に顕著であった理由は、以下の事象による可能性があると考えられる。

- ① 2.3.2.4(2)④に記述したように、脱線開始点付近手前においては、雨水や隣接した家屋からの排水等の影響により、まくらぎの湿潤状態が顕著であり、さらに、2.3.2.4(2)⑤に記述したように、本件曲線においては、道床の土砂混入率が高く、水はけが比較的悪い状態であったため、脱線開始点付近においても雨天時等にまくらぎの湿潤状態が顕著であった可能性があると考えられる。

特に内軌側は、カントにより低くなっているため、より湿潤している状態が長時間継続し、まくらぎの腐食によるレール締結力の低下が進みやすい状態になっていた可能性があると考えられる。

事故現場付近の曲線及び直線の損傷したまくらぎについて、平成29年3月6日までにコンクリート製まくらぎに交換した。また、水はけの改善対策として、道床を交換した。さらに、同社管内の半径250m以下の曲線で現在木まくらぎの箇所について、今後優先的にコンクリート製まくらぎに交換する計画を策定した。

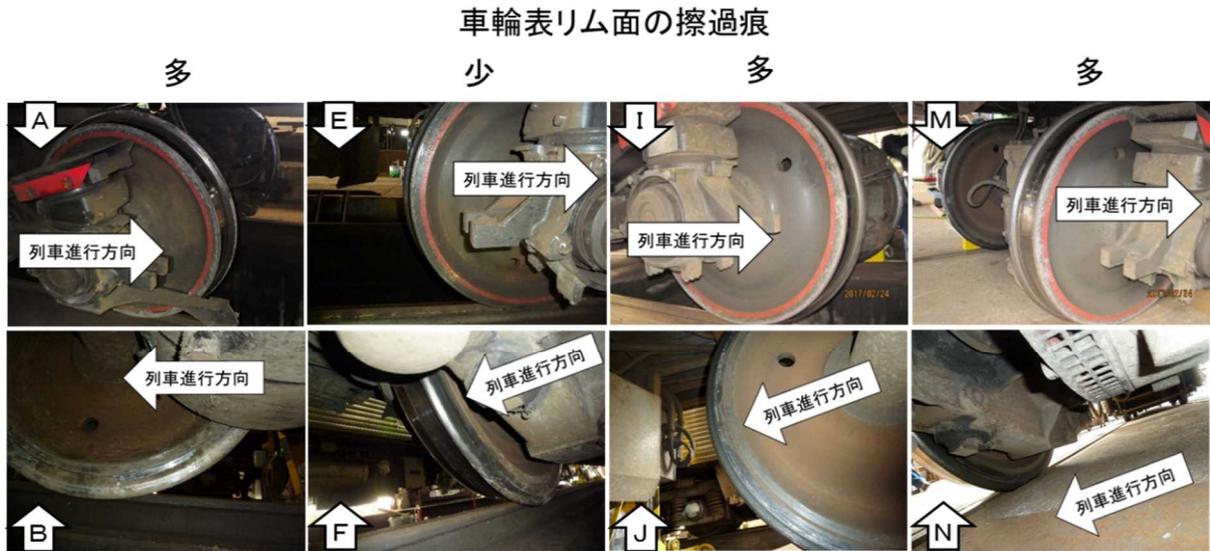
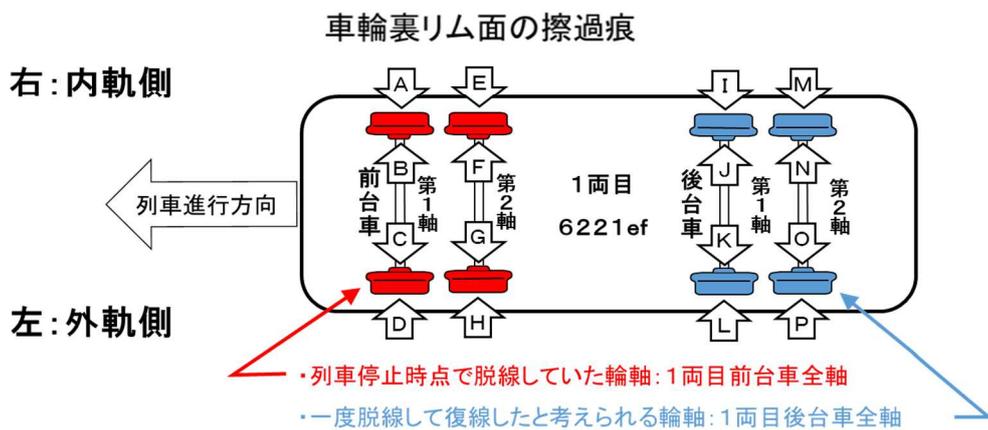
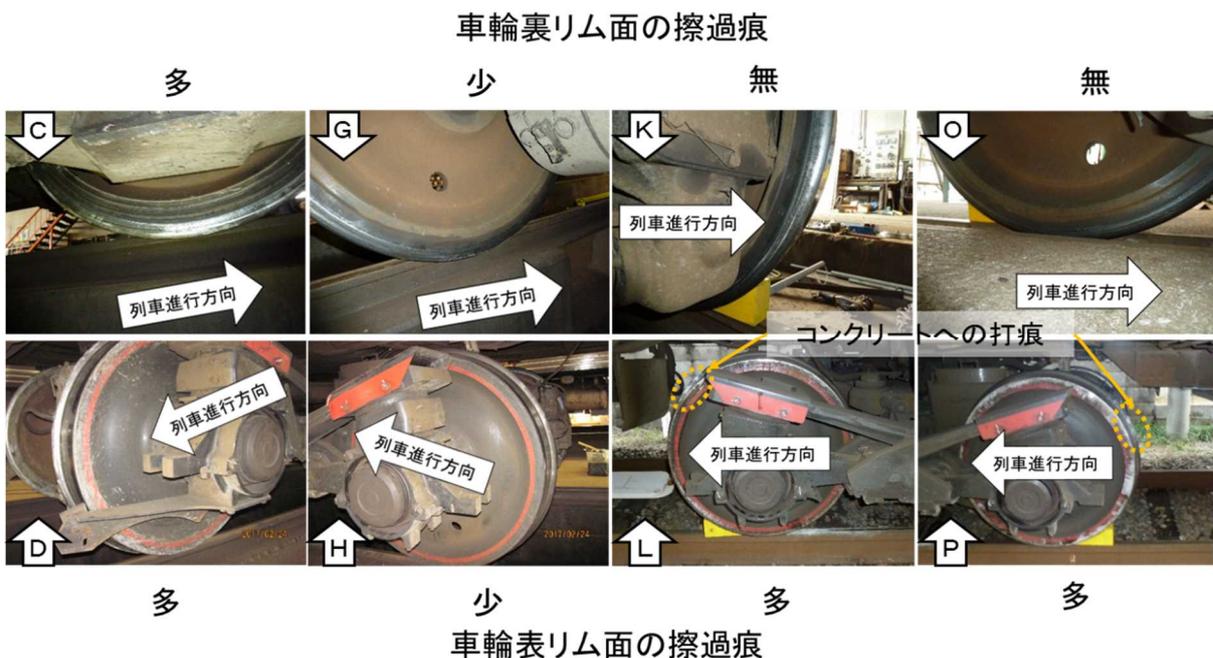
付図6 脱線した車輪の痕跡

- (1) 1両目前台車第1軸には、左右車輪の表リム面、裏リム面及びフランジの先端部に多数の擦過痕があった。
- (2) 1両目前台車第2軸には、左右車輪の表リム面に多数の、裏リム面及びフランジの先端部に少数の擦過痕があった。
- (3) 1両目後台車第1軸及び第2軸には、左車輪の表リム面に多数の擦過痕が、フランジの先端部にコンクリートに衝撃したとみられる打痕があった。なお、裏リム面には、擦過痕等はほぼなかった。また、右車輪の表リム面に多数の擦過痕があり、裏リム面に少数の擦過痕があった。
- (4) 2両目車両の全軸には、擦過痕等はなかった。
- (5) 1両目前台車左側の高さ調整棒取付座が曲損していた。
- (6) 1両目前台車第1軸右側の軸ばね及び軸はり受に打痕があった。
- (7) 1両目前台車第2軸左側の軸ばね、軸ばねカバー及び軸はり受に打痕があった。
- (8) 1両目前台車第2軸右側の歯車箱の油面確認窓が破損していた。

- (1) 2.5.2(1)及び(2)に記述したように、最終的に脱線していた1両目前台車については、第1軸は左右車輪の表リム面、裏リム面及びフランジの先端部の擦過痕が多く、第2軸は擦過痕が少なかった。これは、いずれも脱線後（第1軸：2k186mから17m、第2軸：2k174mから3m）に付いたものと考えられる。第2軸の擦過痕が少ないのは、脱線して停止するまでの距離が短かったためと考えられる。
- (2) 2.5.2(3)に記述したように、最終的に脱線していなかった1両目後台車については、第1軸及び第2軸とも、左車輪は表リム面に擦過痕が多く、裏リム面に擦過痕はなく、フランジの先端部にコンクリートに衝撃した痕跡があり、右車輪は表リム面及び裏リム面に擦過痕があった。これは、3.1.3に記述したように、後台車全軸は、左車輪が軌間内脱線し、その後、右車輪が右側に脱輪後、復線したためであると考えられる。
- (3) 2.5.2(5)～(7)に記述したように、1両目前台車について、左側の高さ調整棒取付座が曲損し、第1軸右側と第2軸左側の軸ばねや軸はり受に打痕があった。これらは、3.1.2に記述した1両目前台車第1軸が脱線し、第2軸が脱線する間に台車に大きな上下変位やボギー角^{*9}が生じることにより損傷したものと考えられる。
- (4) 2.5.2(8)に記述したように、1両目前台車について、第2軸右側の歯車箱の油面確認窓が破損していた。これは3.1.2⑤に記述した第2軸が右レールを乗り越えて右に脱輪した時及びその後に停止するまでの間に地上設備と衝撃することにより損傷したものと考えられる。

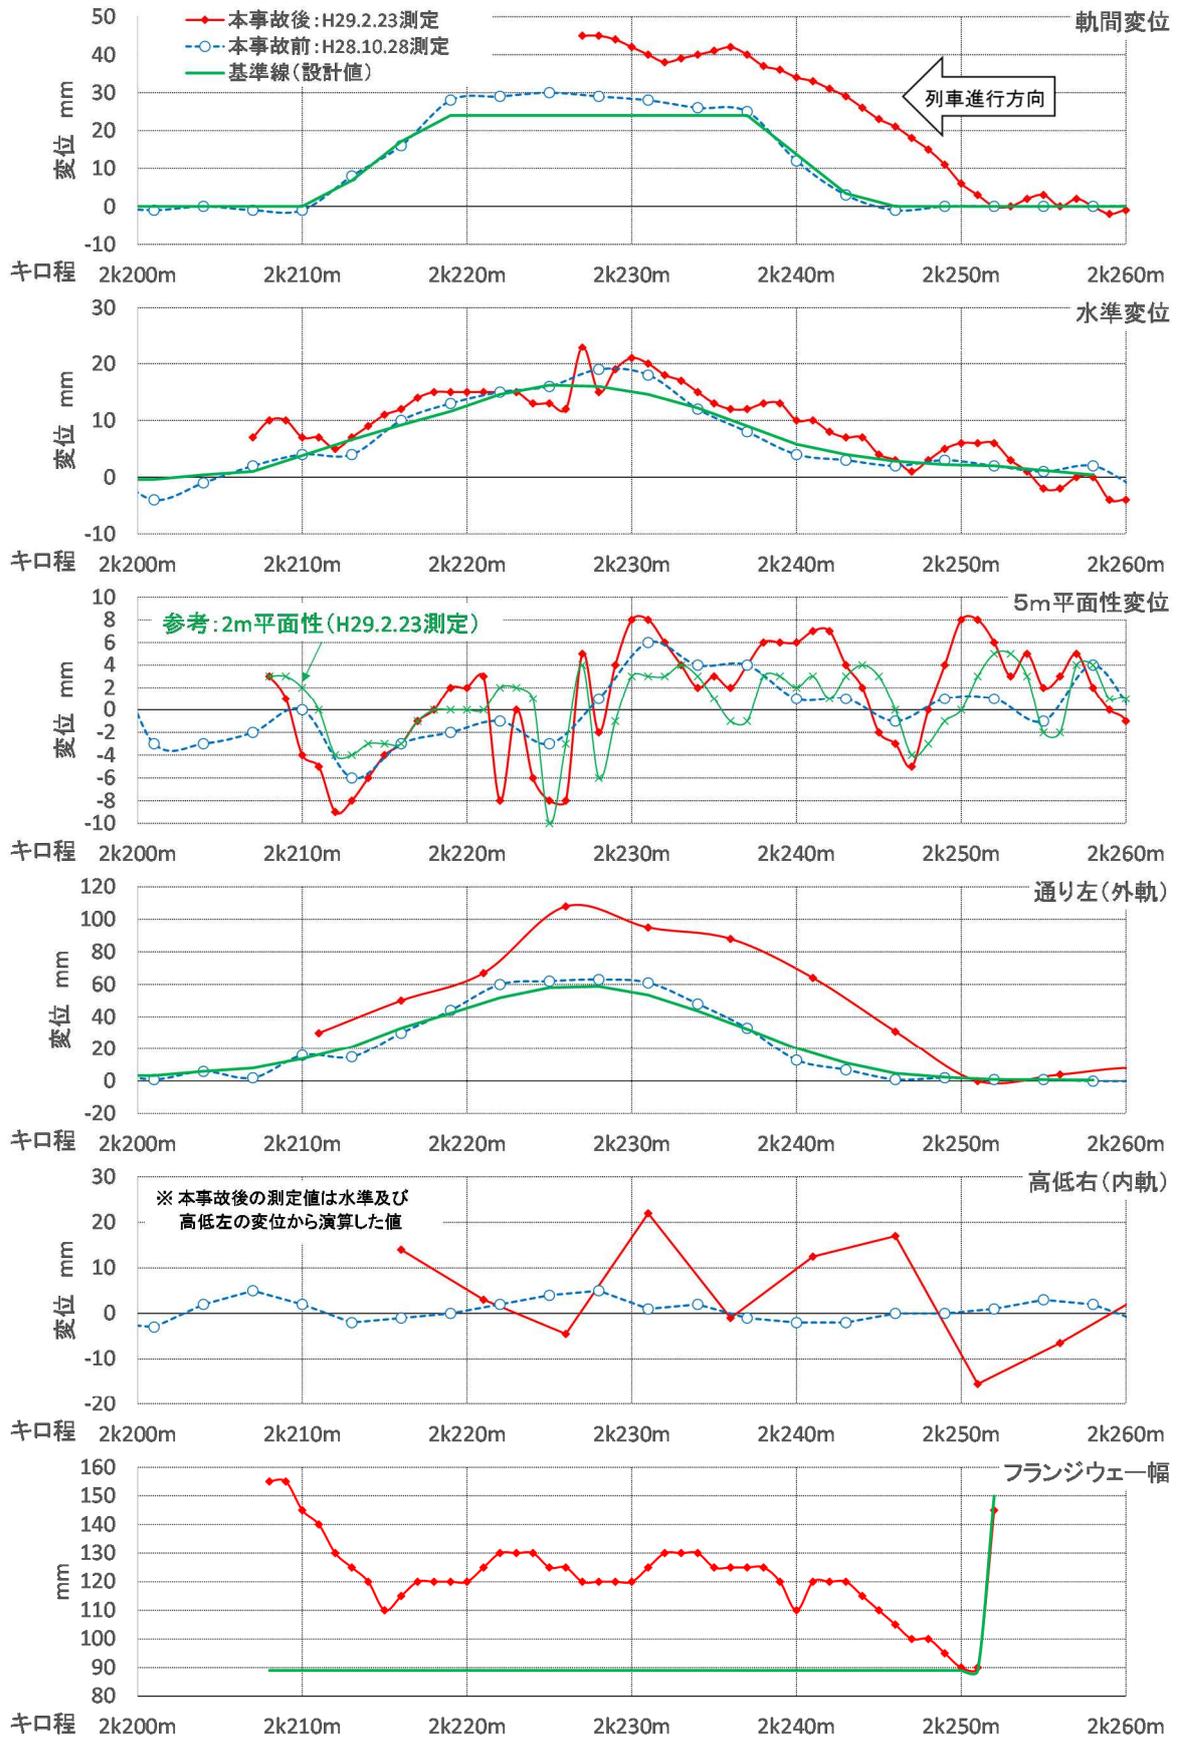
付図8 事故現場付近の軌道変位等の状況（その1）

- ① スラックを含む軌間変位は、2k225m付近が最も大きく+30mmであり、同地点のスラック24mmを除くと軌間変位は+6mmで整備基準値(+7mm)以内であった。また、その前後についても軌間が比較的広がっており、2k219m付近～2k231m付近の範囲において+28mm以上であった。
- ② 水準変位は、2k231m付近が最も大きく3mmであり、整備基準値(±8mm)以内であった。
- ③ 5m平面性変位(右前方が下がる方向を正とする。)は、2k213m付近及び2k231m付近が最も大きくそれぞれ6mmであり、整備基準値(±20mm)以内であった。
- ④ 通り変位(左、外軌)(軌間の外側に変位している方向を正とする。)は、2k222m付近が最も大きく8mmで、整備基準値(±7mm)を超えていた。
- ⑤ 高低変位(右、内軌)(鉛直上方向を正とする。)は、2k228m付近が最も大きく5mmで、整備基準値(±8mm)以内であった。

- ① スラックを含む軌間変位は、2 k 2 2 7 m付近が最も大きく+45 mmであった。なお、2 k 2 2 7 mから起点方の軌間は更に広がっていた可能性が考えられるが測定不能であった。
- ② カントを含む水準変位は、2 k 2 2 7 m付近が最も大きく23 mmであった。
- ③ 5 m平面性変位は、2 k 2 1 2 m付近が最も大きく9 mmであった。な

- ④ 曲線半径による^{せいや}正矢量を含む通り変位（左、外軌）は、2 k 2 2 6 m付近が最も大きく1 0 8 mmであった。
- ⑤ 高低変位（右、内軌）は、2 k 2 3 1 m付近が最も大きく2 2 mmであった。
- ⑥ 脱線防止レールのフランジウェー幅^{*4}は、2 k 2 5 2 m付近のアプローチ部を除くと2 k 2 3 3 m付近及び2 k 2 2 3 m付近で1 3 0 mmであり、黒髪・藤崎間8号踏切道直近（2 k 2 0 7 m付近）で更に広がり1 5 5 mmであった。なお、同社によると、本件曲線における標準的な脱線防止レールのフランジウェー幅（アプローチ部を除く。）は、8 9 mmであった。

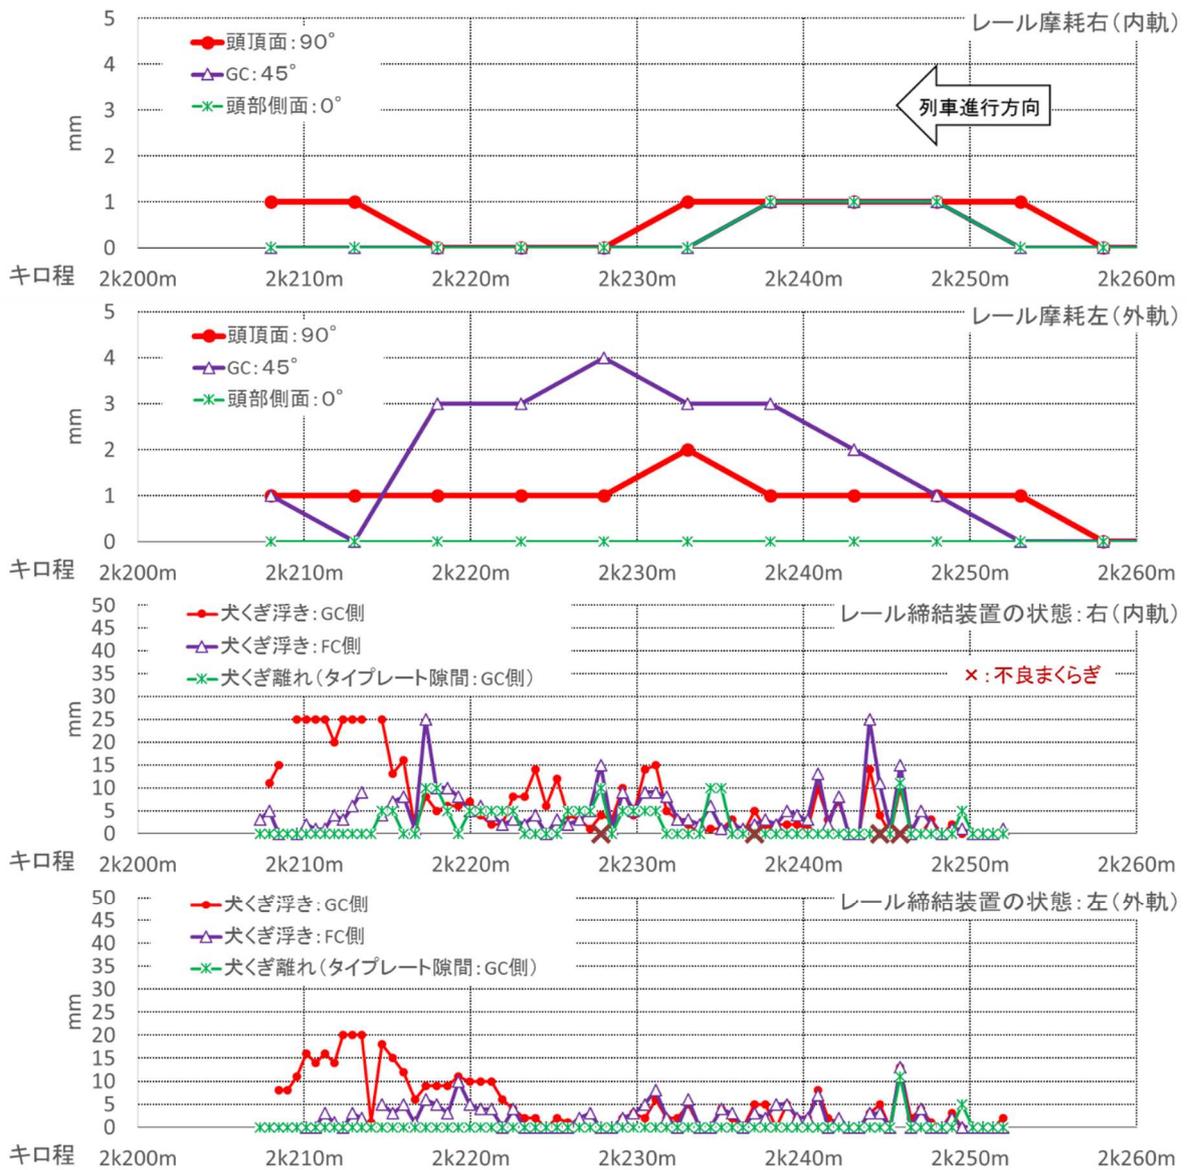
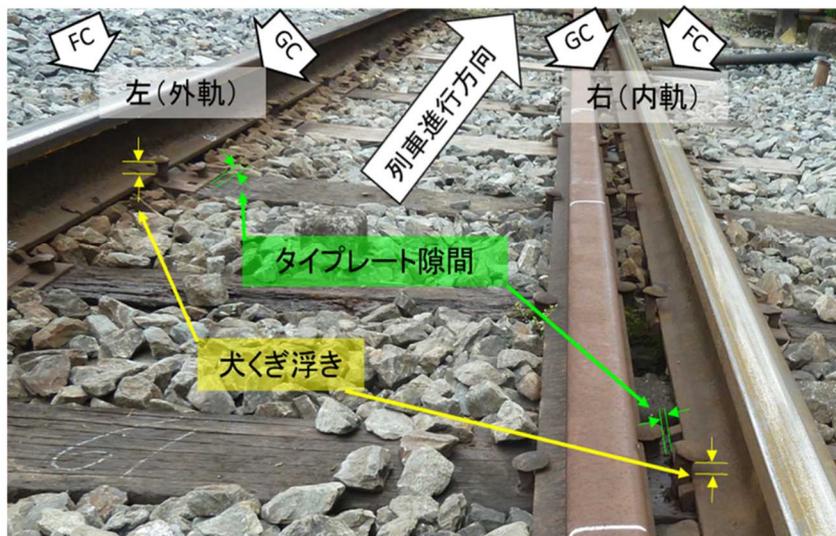
付図8 事故現場付近の軌道変位等の状況（その2）

- ① 軌間変位は、2 k 2 4 5 m付近から脱線開始点付近にかけて大きく広がっていた。これは、本事故発生前のある程度の広がりが進んでいたのか、本事故の影響により急激に広がったのかは不明であるが、3.4.3(1)に後述するレール締結装置の状態により、本事故発生前のある程度の広がりが進んでいた可能性があると考えられる。
- ② 通り変位については、脱線開始点付近を頂点に曲線半径が小さくなる方向に大きく変位していた。これは上記の軌間が広がった影響によるものと考えられる。
- ③ 水準変位、高低変位及びフランジウェー幅については、本事故の脱線の影響を受けて変位が拡大したのと考えられる。

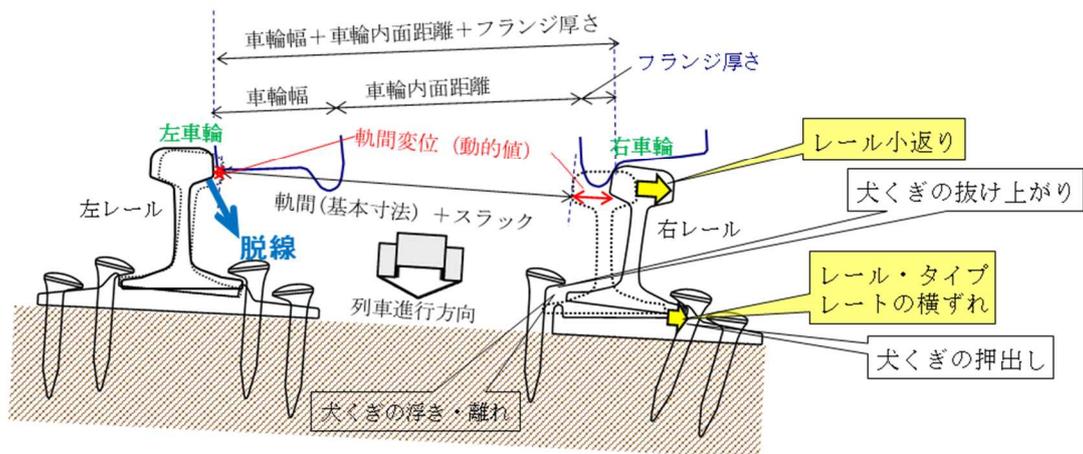
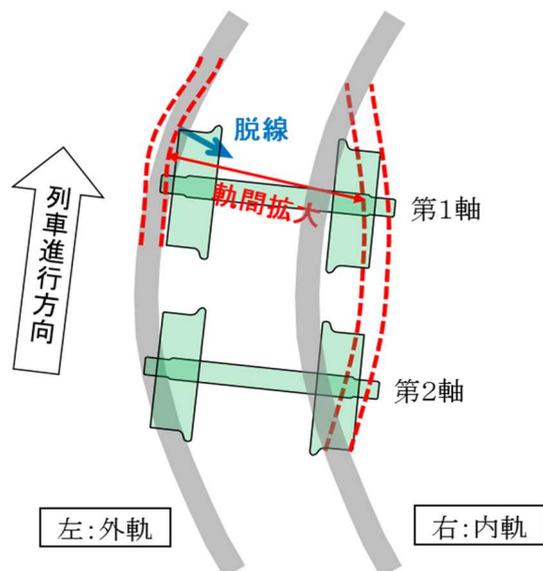
本事故の脱線時の走行状態（推定）

② ただし、軌間変位については、整備基準値（+7mm）以内ではあったが、脱線開始点付近において全体的に6mm広がる方向に変位していた。これは本件曲線のスラック24mmと合わせて、30mmが定常的に軌間の基本寸法と比較して大きくなっていった状態となっており、レール小返り^{*10}やレール及びタイプレートの横ずれ（以下「レール小返り等」という。）の動的な変位と相まって軌間内脱線が発生しやすい状態にあった可能性があると考えられる。
