鉄 道 事 故 調 査 報 告 書

I 東海旅客鉄道株式会社 東海道線 西岡崎駅～安城駅間
列車脱線事故（踏切障害に伴うもの）

平成30年2月22日

運輸安全委員会
委員長 中橋 和博

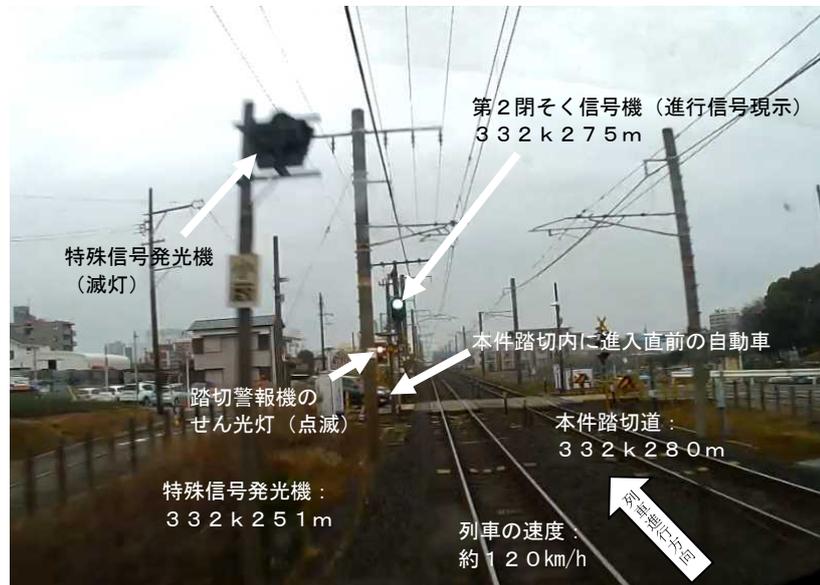
図1 映像記録装置の映像(衝突の約1秒前)

同装置の記録によると、自動車は、衝突の約1秒前までは踏切の手前でほぼ停止していた(図1参照)が、その後、遮断かんを押し上げて本件踏切内に進入し、本件列車と衝突した。衝突の際、自動車は、先頭部が右レール上を通過した位置まで進入していた。

2.1(4)に記述したように、映像記録装置には自動車が遮断かんを押し上げて本件踏切内に進入してきた映像が残されていた。しかし、自動車の運転者が死亡し、自動車も大破・焼損したことから、本件踏切内に自動車が進入したことについては、その理由を明らかにすることはできなかった。

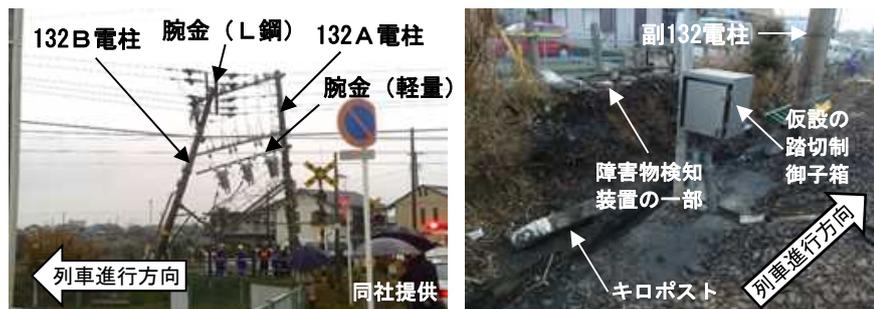
図4 鉄道施設の損傷状況

本件踏切の障害物検知装置（付図1中のR1受光部及びS2発光部）及び踏切制御子箱並びに332k300mのキロ程を示すキロポストが転倒した。電柱については、132A電柱（332k289m）は安城駅方に傾き、132B電柱（332k292m）は折損して上部が西岡崎駅方かつ右側に傾いた。132A電柱と132B電柱の間は腕金で接続されていたが、腕金の132B電柱側の一部は外れた。副132電柱（332k305m）に大きな損傷はなかった。

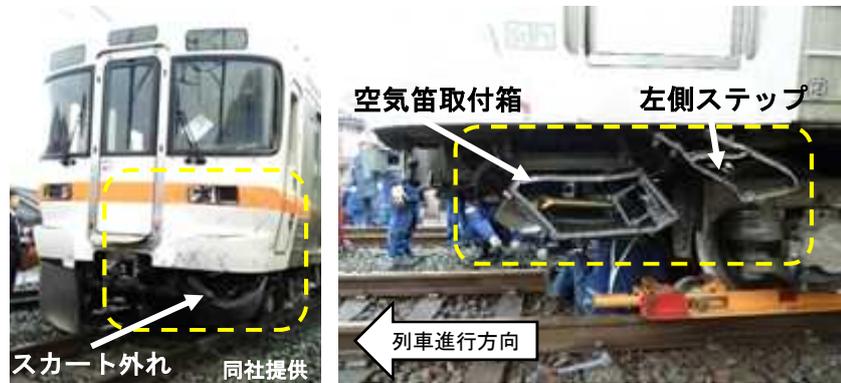
図5 1両目の損傷状況

1両目車体の左側面床下にある、空気笛取付箱及び左側ステップが後方に大きく曲損した。列車左側面の擦過痕は、1両目後方の側引戸周辺までは軽微であった。1両目後方の側引戸下部には大きな打痕があり、同側引戸の後ろ扉はゆがんで下部が1/2程度、上部が1/4程度開いた状態であった。

- ① 2.7(3)に記述したように、本件列車と衝突した際に付いたと考えられる本件踏切内の自動車のタイヤ痕が、軌間内の右レール付近から軌間内を斜め左前方に向かって残されていたことから、自動車は、本件列車と衝突した後に132A電柱及び132B電柱の方向に押されたものと考えられること。
- ② 2.4(2)図5に示したように、1両目左側面床下に装備された空気笛取付箱及び左側ステップが前方から力を受けたように後方に向かって曲損していることから、本件列車が踏切内で衝突した後に自動車を1両目左側面床下に巻き込んで、1両目前台車2軸の輪重が減少した可能性があること。
- ③ 2.7(2)に記述したように、132A電柱のレールに面した側面には自動車が衝突した際に付いたと考えられる擦過痕が残されていたが、132B電柱のレールに面した側面には擦過痕がほとんどなかったこと。
- ④ 本件列車の車体側面の位置は左レールの軌間外約1.0m付近であり、付図1に示すように、132A電柱の建植位置（レールからの離れ）は左レールの左側約1.8mであることから、列車の側面と132A電柱の間には約0.8mの間隙が存在する。一方、2.3(6)に記述したように、自動車の外寸は、全長4,570mm、全幅1,815mm、全高1,690mmであることから、自動車は、本件列車の車体側面と132A電柱の間を押しつぶされるような形で通過し、その際に自動車から列車に対し、右方向の力が加わったと考えられること。

本件列車の車体側面の擦過痕は、自動車が132A電柱と本件列車の間を押しつぶされるような形で通過した際に生じたものと考えられる。また、1両目後方の側引戸の下部にあった打

痕については、運転状況記録装置の記録で戸閉知らせ回路が断たれた時期に同側引戸が開いたと考えられることから、132B電柱に衝突した自動車が本件列車の1両目後方の側引戸及び側引戸の枠に衝撃した時に生じた可能性があると考えられる。

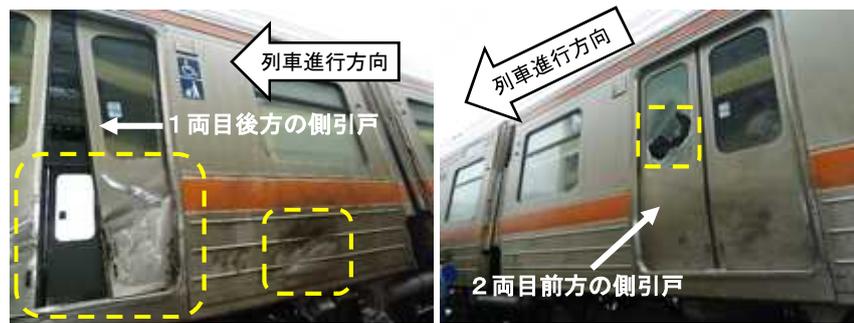
図6 1両目及び2両目の損傷状況

車両	損傷部位及び損傷状態
1両目	先頭部スカート（右側：変形、左側：変形及び外れ）
	先頭部電気連結器（落下）
	先頭部前部標識灯ガラス（左側：割損）
	空気笛取付箱、左側ステップ（後方に曲損）
	側引戸（左側後部：打痕、変形）
	客室窓ガラス（左側中部側引戸ー左側後部側引戸間：割損）
	車体構体（左側後部側引戸の後方下部：打痕）
2両目	トランスリアクトル箱取手（落下）
	直通予備ブレーキ箱（曲損）
	側引戸ガラス（左側前部：割損）
	側引戸周辺（左側中部：打痕、変形）
	車体構体（左側中部：打痕、擦過痕）
3両目	側引戸周辺（左側前部：打痕、擦過痕）
	客室窓ガラス（左側前部側引戸ー左側柱部側引戸間：割損）

なお、列車左側面の擦過痕は6両目まで続いていた。

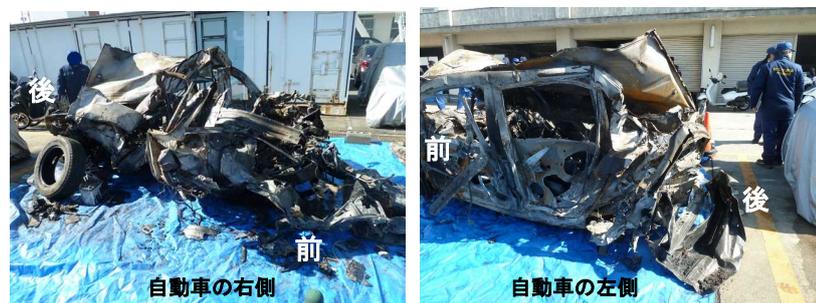
図7 自動車の損傷状況

自動車は、大破して副132電柱（西岡崎駅方）付近で焼損した。

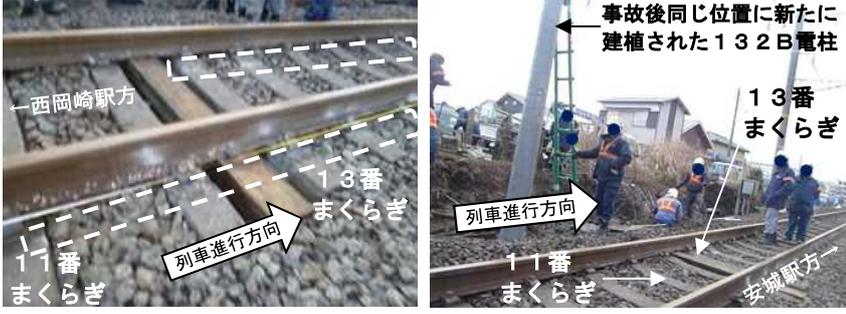
2.6 天気	曇り
2.7 痕跡に関する情報	<p>(1) 本件列車の脱線痕</p> <p>本件列車の脱線痕は、本件踏切から約12m安城駅方（332k292m）付近の右レールの右側、同踏切から数えて11番目のまくらぎ（以下「11番まくらぎ」という。）上及び左レールの右側、同13番目のまくらぎ（以下「13番まくらぎ」という。）上から安城駅方の軌道上に残されていた。11番まくらぎの位置から西岡崎駅方の軌道上に脱線の痕跡はなかった。</p>

<p>図8 本件列車の脱線痕</p> <p>(2) 電柱に残された痕跡</p> <p>132A電柱のレールに面した側面には、自動車衝突の際に付いたとみられる擦過痕があったが、132B電柱のレールに面した側面には擦過痕がほとんどなかった。</p>

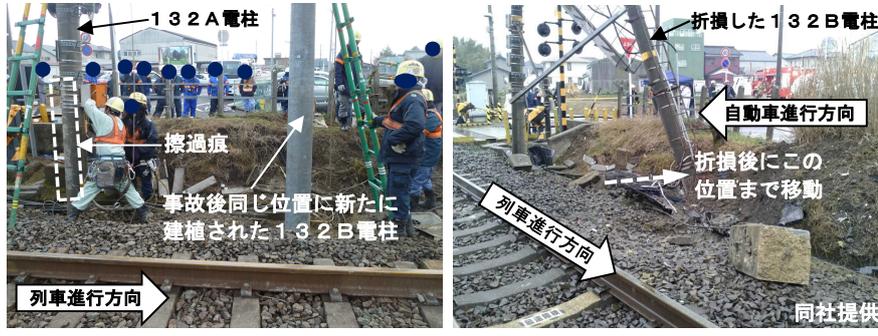
<p>図9 事故現場付近の電柱の状態</p> <p>(3) 自動車のタイヤ痕</p> <p>図10に示すように、本件踏切内の舗装上には、自動車の前輪が押し付けられて付いたとみられる自動車のタイヤ痕があった。そのタイヤ痕は、軌間内の右レール付近から斜め左前方（132A電柱及び132B電柱が建植されている方向）に向かって残されていた。</p> <p>（付図1 本件踏切周辺の状況及び脱線の痕跡 参照）</p>
