RA2018-3

鉄 道 事 故 調 査 報 告 書

II 九州旅客鉄道株式会社 三角線 宇土駅～緑川駅間
踏切障害事故

事故種類：踏切障害事故

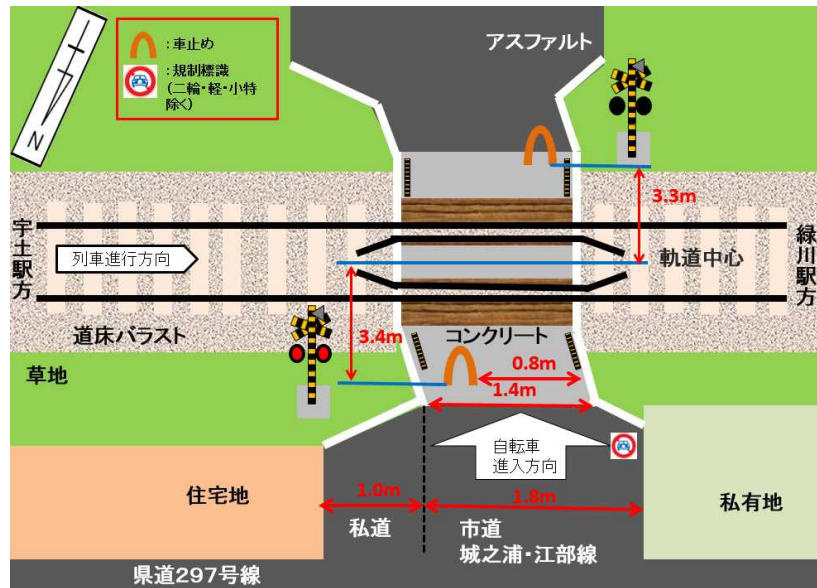
図1 本件踏切周辺の状況及び踏切保安設備等の配置

本件踏切に接続する道路は、宇土市（以下「同市」という。）が管理する市道 城之浦・江部線（以下「市道」という。）であり、線路の右側を平行に通っている県道297号線（以下「県道」という）と接続している。自転車進入側には私道が並行し、市道と一体でアスファルト舗装されていた。

を示す規制標識及び「二輪の自動車、軽自動車、小型特殊自動車を除く」を示す補助標識が設置されていた。また、逆U字型の車止めが自転車進入側及び進出側それぞれの左側に1か所ずつ設置されていた。

- ① 自転車等に乗った踏切通行者に対して踏切での一時停止を促す目的で、車止めを自転車進入側及び進出側の右側に増設した。
- ② 踏切通行者に対して赤色せん光灯の視認性を向上する目的で、踏切警報機の赤色せん光灯を全方位型に変更し、同時に自転車進入側の赤色せん光灯の配置を、現状の左右配置から上

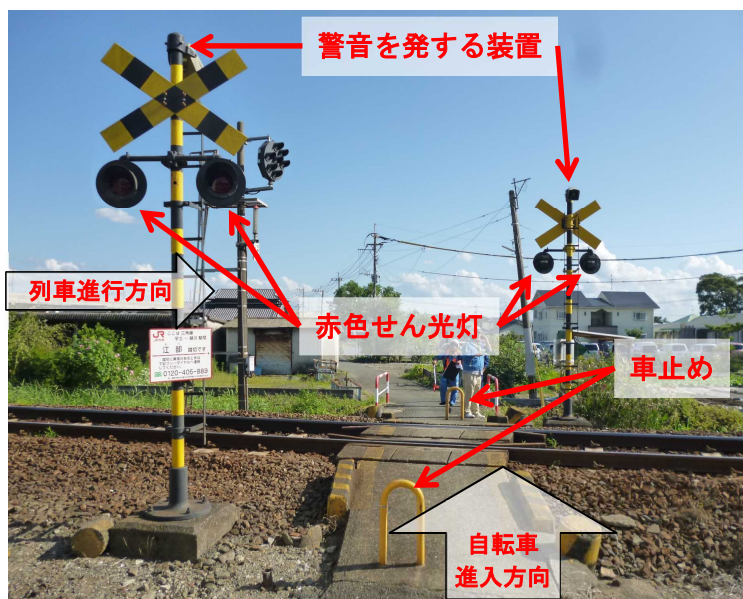
写真1 本件踏切周辺の状況

また、本件踏切には、踏切警標（クロスマーク）、赤色せん光灯及び警音を発する装置を備えた踏切警報機が自転車進入側及び進出側に設置されている。車止めの手前から見た本件踏切周辺の状況を写真1に示す。

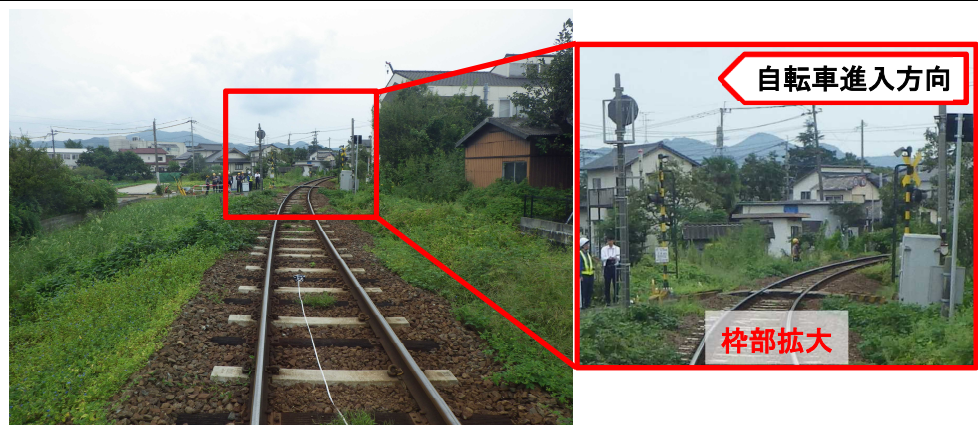
写真2 本件踏切の約50m手前から撮影

左レール面上から約1.5mの高さから確認したところ、写真2に示すように、本件踏切の自転車進入側の状況は約50m手前で確認できた。

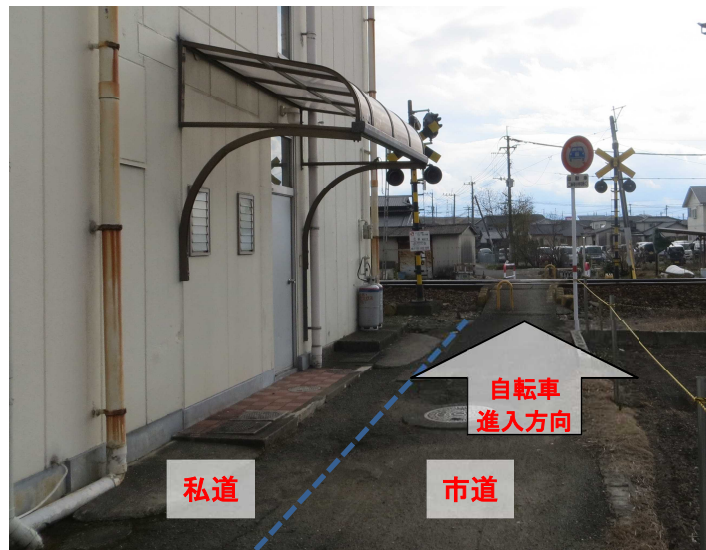
写真3 図1の市道の範囲から撮影

列車接近時における本件踏切の踏切警報機の見通し状況を確認したところ、図1の市道の範囲からは、写真3に示すように、列車接近に伴う赤色せん光灯の動作及び警音を確認することができた。なお、図1の私道の範囲からは、赤色せん光灯の一部が建物の陰になる状況が認められた。

上記(2)に記述したように、本事故発生当時、本件踏切の踏切警報機は正常に動作していたと考えられること、2.3(4)②に記述したように、自転車進入側から踏切警報機の列車接近時における赤色せん光灯の動作及び警音を確認できたこと、2.6に記述したように、本事故発生当日の天候は晴れであったこと、及び2.7(4)①に記述したように、自転車の運転者の視力や聴力に異常はなかったとのことから、自転車の運転者は踏切警報機の動作により、本件列車の接近を認知できる状況であったと考えられる。
