鉄 道 事 故 調 査 報 告 書

I わたらせ溪谷鐵道株式会社 わたらせ溪谷線 花輪駅～水沼駅間
列車脱線事故

事故種類：列車脱線事故

発生日時：平成29年5月22日 14時59分ごろ

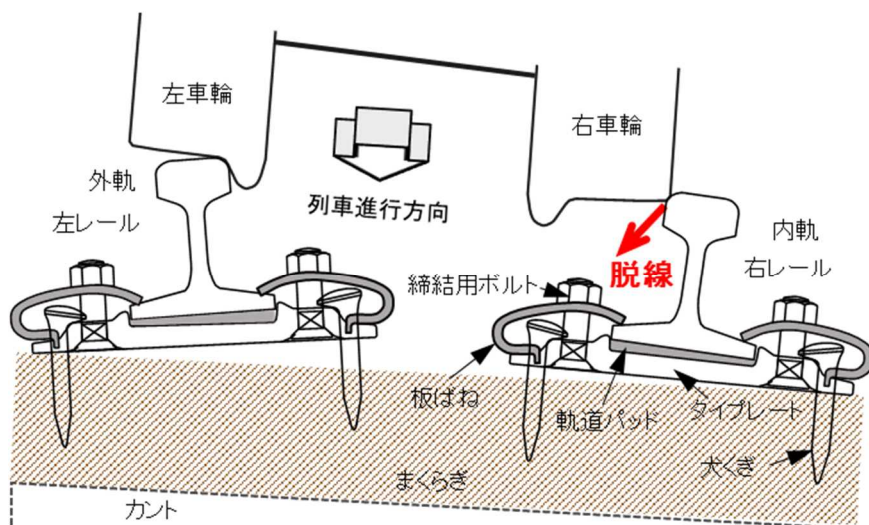
図3 本事故における軌間内脱線のイメージ

なお、上記①の事象（以下「軌間内脱線」という。図3 参照）は、3.4に後述する軌道の状態及び3.5に後述する車両の状態から、レール小返り^{*15}等による

軌間拡大^{*16}により発生したものと考えられる。

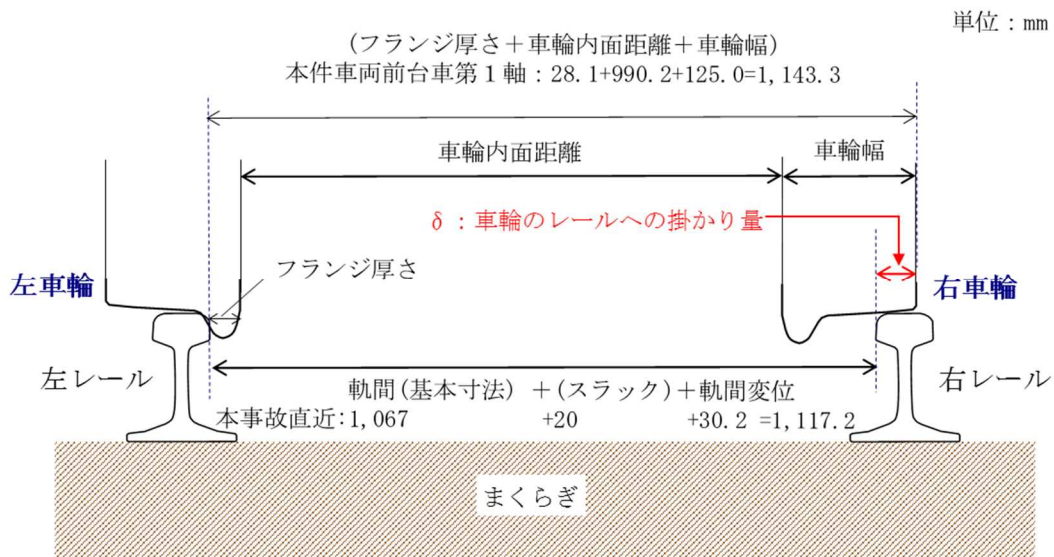
図4 車輪のレールへの掛かり量

であったと考えられ、輪軸寸法が軌間寸法を下回っておらず、約26mm レールに掛かっている状態である。これは、レールの摩耗や車輪端部の面取りの影響を10mm 程度と考えても、まだ約16mm レールに掛かっている状態であると考えられる。

よって、本事故発生時においては、本事故発生前直前に測定された動的軌間変位よりも、本件車両前台車第1軸が通過する際、動的軌間変位が更に拡大していた可能性が考えられる。これは、軌道検測車の軌間測定を行う輪軸と脱線した輪軸が異なることにより、それぞれの動的軌間変位の値にも差異があること、及び軌道検測時よりも脱線時に更に軌間拡大が進んでいたこと等の影響による可能性が考えられる。

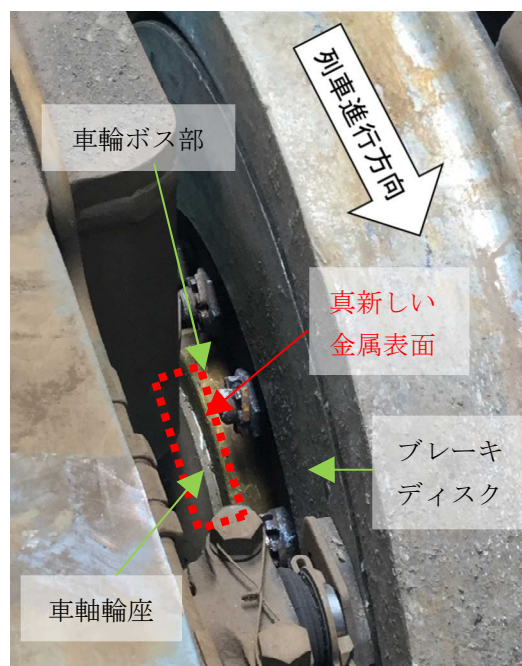
図5 本件車両前台車第1軸の右車輪

2.4.3.2に記述した、本件車両前台車第1軸の本事故発生後に測定された車輪内面距離が使用限度値を下回っていたことについては、本件車両前台車第1軸の右車輪表側の車軸輪座に真新しい金属表面が確認されたことから、脱線により車輪がずれたため車輪内面距離が小さくなったことによると考えられる（図5参照）。

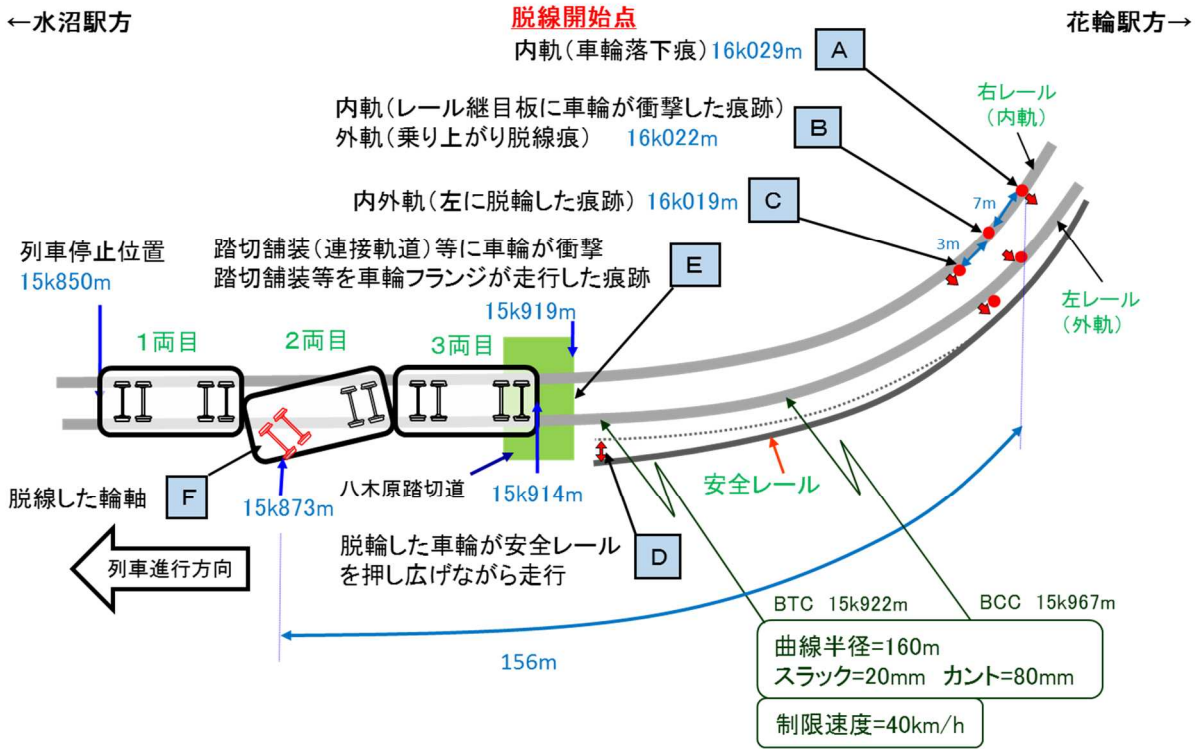
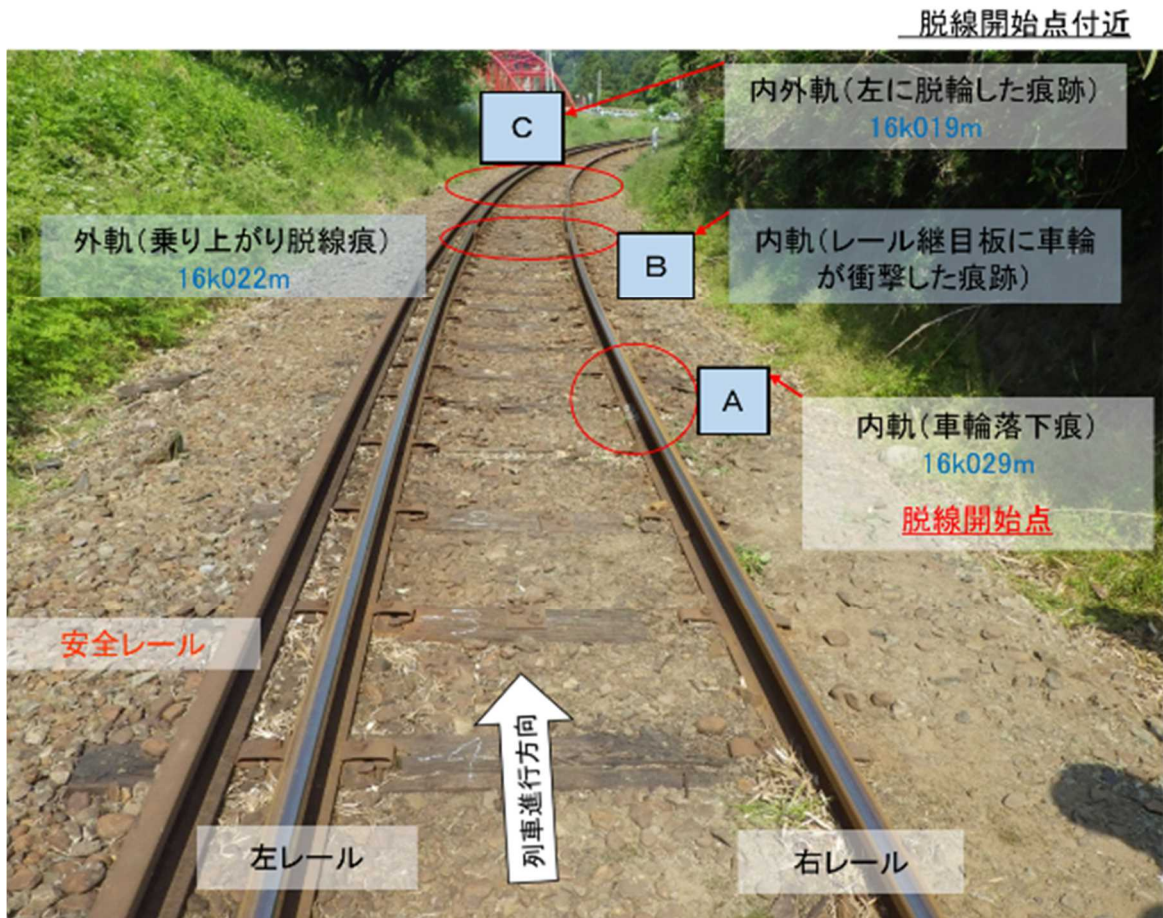
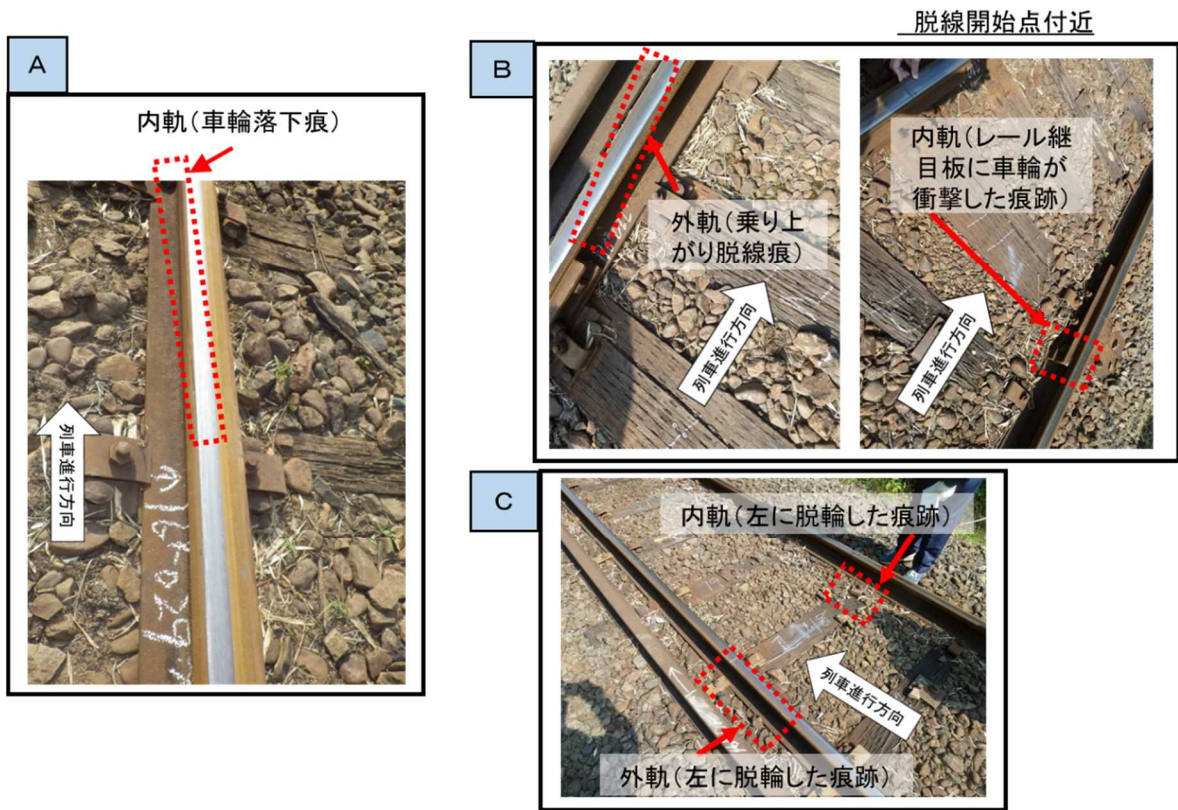
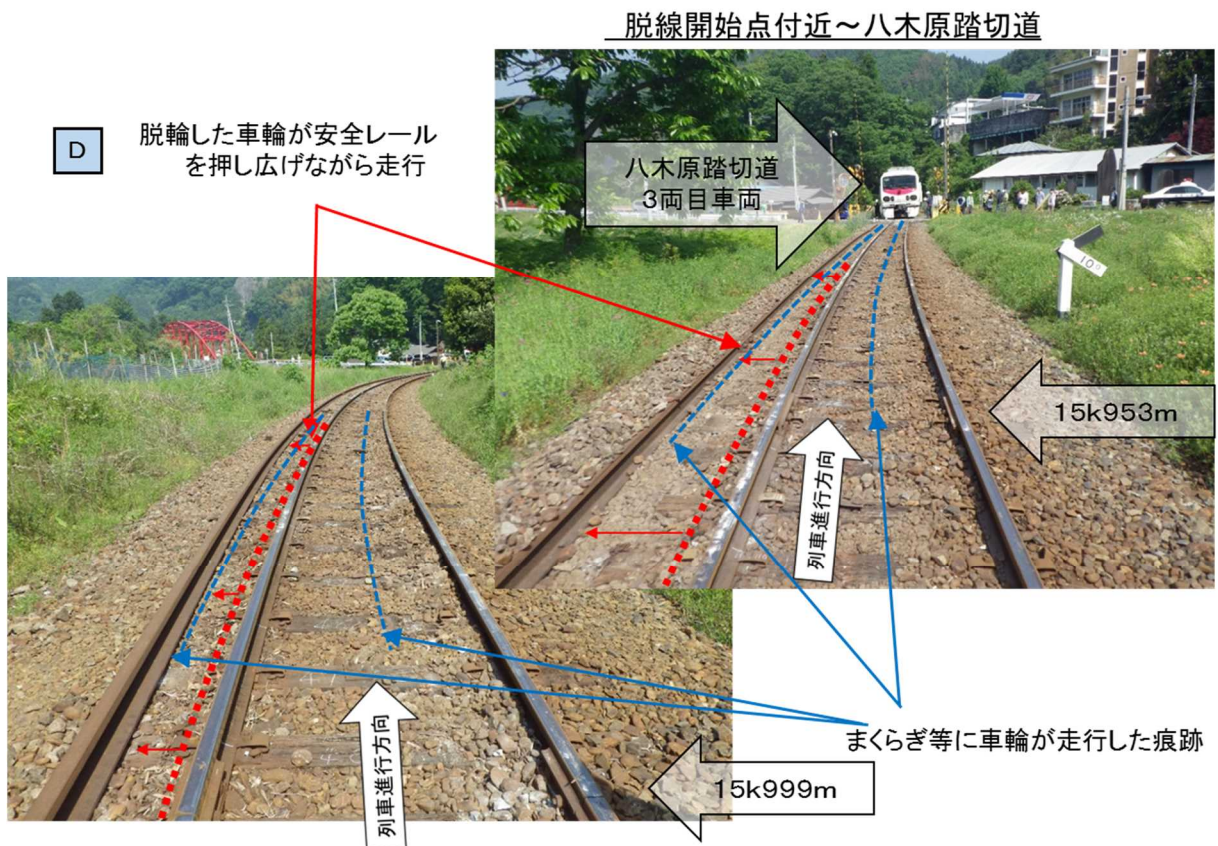
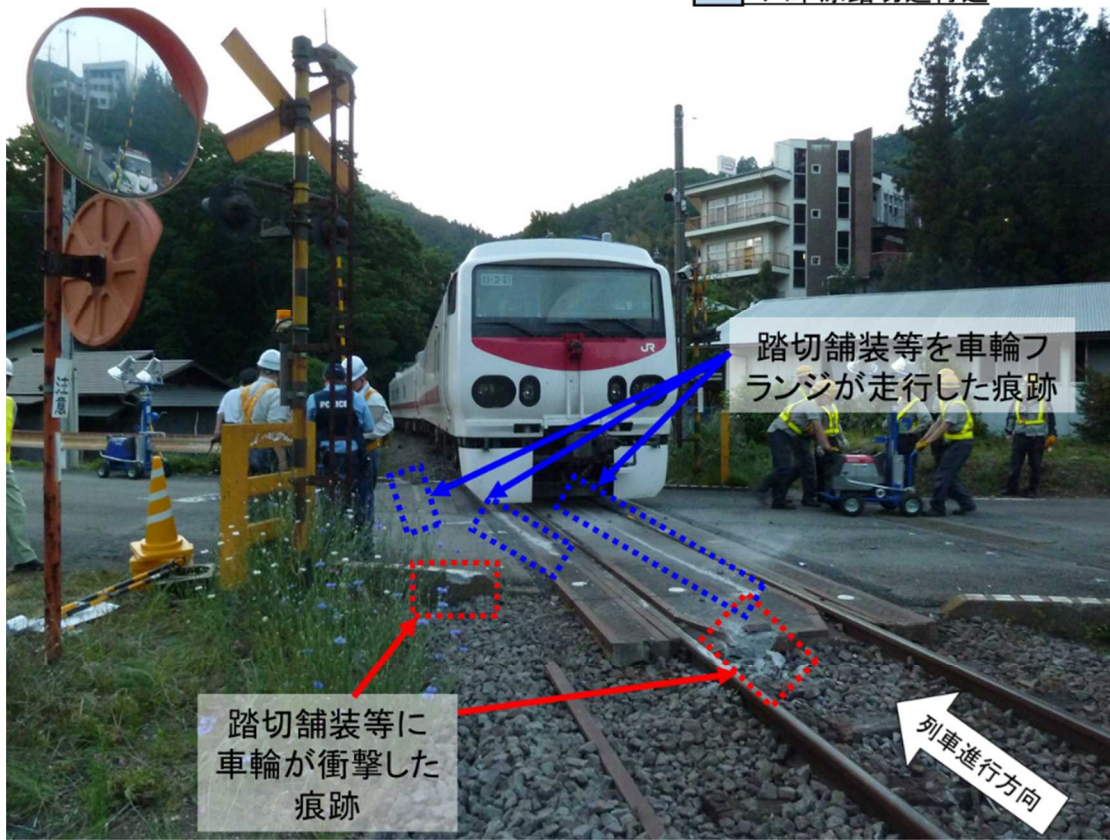
付図3 事故現場の略図と脱線の痕跡（その1）

- (1) 16k029m付近の右レール（内軌）の頭部側面には、右車輪が軌間内に落下して車輪の表リム面がこすったことにより生じたと思われる痕跡があった。なお、これより手前及び同地点の左レール（外軌）には、脱線の痕跡は確認されなかった。
- (2) 16k022m付近の右レール（内軌）のレール継目板には、車輪が衝撃したことにより生じたと思われる打痕があった。
- (3) 16k022m付近の左レール（外軌）には、車輪が乗り上がった痕跡があった。
- (4) 16k019m付近の左レール（外軌）には、車輪が左に脱輪した痕跡があった。その後、15k919m付近（八木原踏切道の手前側の端部）までの区間のまくらぎ等に左右車輪が走行した痕跡があった。
- (5) 2.3.2.4(1)⑥に記述したように、車輪が左に脱輪した痕跡があった16k019m付近以降、安全レールは大きく左に変位していた。変位量の最大値は、15k975m付近で740mmであった。
- (6) 15k919m付近（八木原踏切道の手前側の端部）の踏切舗装の左レール側軌間外及び軌間内の位置には、車輪が衝撃したことにより生じたと思われる痕跡があった。また、以降15k873m付近（2両目前台車第1軸停止位置）までの区間の踏切舗装やまくらぎ等には、左右車輪とも軌間左外側にあるものが1対、左車輪が軌間左外側で右車輪が軌間内にあるものが1対の計2対の車輪が走行したと思われる痕跡があった。
- (7) 本事故発生後に同社が確認した結果、16k019m付近～15k873m付近の区間で100本の木まくらぎが損傷していた。

- (8) 2両目前台車第1軸の停止位置付近（15k873m付近）から28m手前までの範囲において、レールに大きなゆがみが生じていた。ゆがみによる変位量の最大値は、右に370mmであった。

2.5.1(7)及び(8)に記述したまくらぎの損傷及びレールのゆがみについては、本件車両の脱線後の走行により生じたものと考えられる。

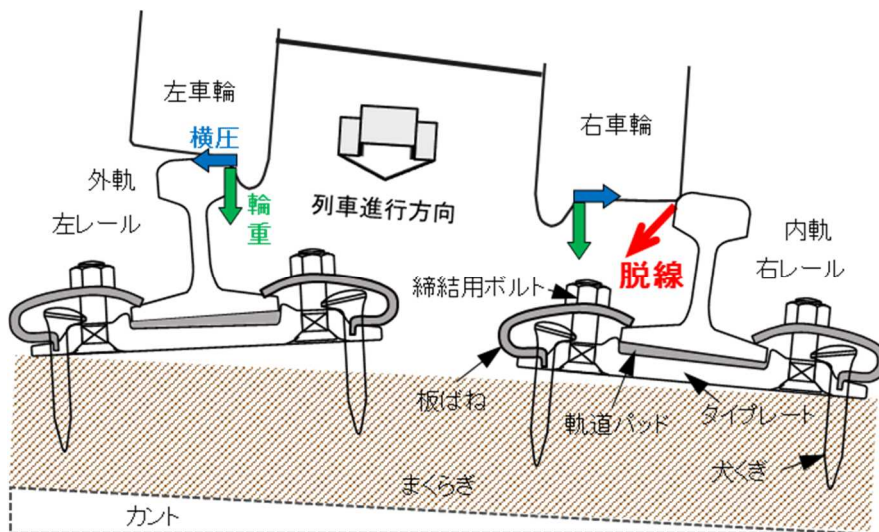
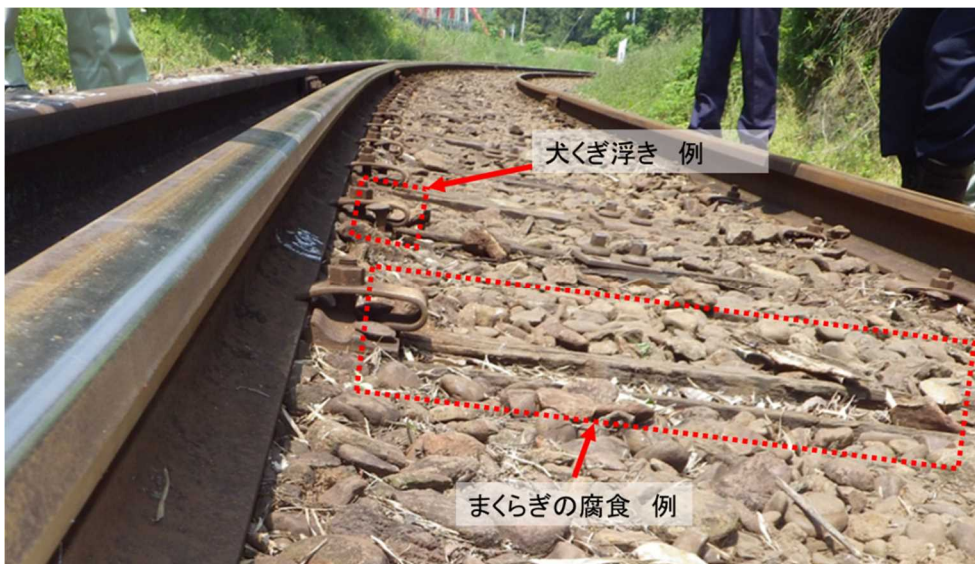
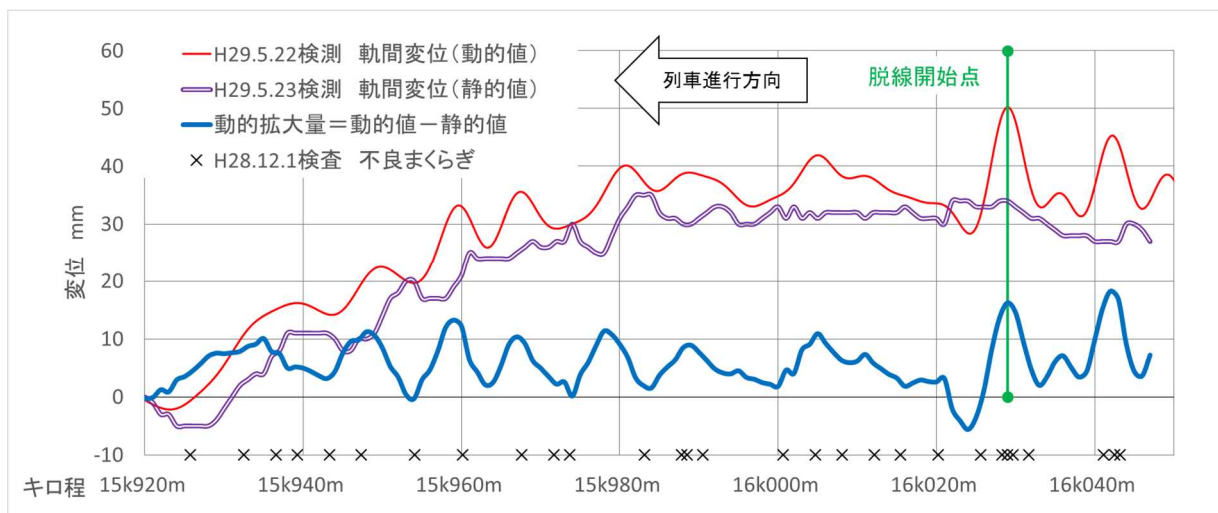
付図5 事故現場付近の軌道状態

事故現場付近の16k045m～15k920mの範囲内に敷設されている162本のまくらぎには29本の不良まくらぎがあり、そのうち、16k043m付近の2本、16k029m付近の3本、15k989m付近の2本は、連続した不良まくらぎであった。

- ③ レール締結装置には、犬くぎが抜け上がり、犬くぎの頭部がタイプレートから浮き、接触していない状態（以下「犬くぎ浮き」という。）が内外軌の軌間内側において複数箇所見られた。脱線開始点付近（3.1.1に後述する16k029m付近）は、16k030m付近～16k027m付近の5本のまくらぎに連続した犬くぎ浮きが見られた。

- ④ 道床は全体的に土砂混入が多く、バラスト量が少なくなっている状態であった。

3.4.3 及び 3.4.4 に記述したまくらぎ及びレール締結装置の管理状況から、同社は、まくらぎ検査時や線路の巡視時等において、まくらぎの腐食や犬くぎ浮き等を確認し、状況に応じて犬くぎの打ち換えや増し打ち、まくらぎ交換、ゲージタイ（軌間保持金具）の設置等を実施する必要がある、それらを着実に実行できるように管理体制を整備しておくことが望ましい。

なお、まくらぎの腐食や犬くぎ浮き等が、連続的に発生している場合やスラックの大きい急曲線で発生している場合は、軌間内脱線に対する危険性が特に増加するため、優先して整備を行うよう配慮する必要がある。

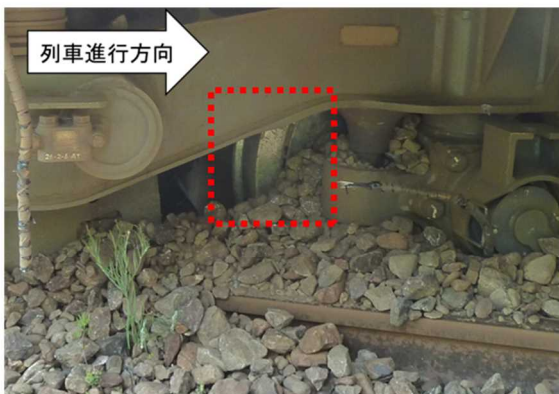
A: 2両目前台車第1軸右車輪

- (1) 脱線した本件車両前台車の全軸には、左右車輪のフランジの先端部等に多数の擦過痕があった。
- (2) 1両目車両と本件車両の間の連結部がずれていた。各車両端部のずれの大きさは、上下方向に220mm、左右方向には890mmであった。
- (3) 本件車両の前台車の空気ばねが損傷していた。
- (4) 本件車両の前台車第2軸付近に位置する推進軸が外れていた。
- (5) 本件車両の前台車第1軸において、PQ軸（輪重・横圧測定用輪軸）のケーブルが断線していた。
- (6) 本件車両の前台車右側のキャリパーブレーキ増圧シリンダー保護板が曲損していた。
- (7) 本件車両の前台車右側のLV（高さ調整弁）連結棒受及び車体の水抜き管が曲損していた。また、同位置付近の車体の外板が割損していた。
- (8) 本件車両の前側連結部胴受及び緩衝器受が曲損していた。
- (9) 1両目車両の後側連結部胴受が落失し、ばね箱及び緩衝器受が曲損していた。

- (1) 2.5.2(1)に記述したように、脱線した本件車両前台車の全軸には、左右車輪のフランジの先端部等に多数の擦過痕があった。この擦過痕は、脱線時及び脱線後の走行により生じたものと考えられる。
- (2) 2.5.2(2)～(6)に記述した車両の損傷は、いずれも本件車両前台車の脱線後の走行による衝撃及び台車に大きなボギー角^{*17}が生じたことにより損傷したものと考えられる。
