鐵道事故調查報告書

I 日本貨物鉄道株式会社 室蘭線 北入江信号場構内
列車脱線事故

鉄道事故調査報告書

事故種類：列車脱線事故

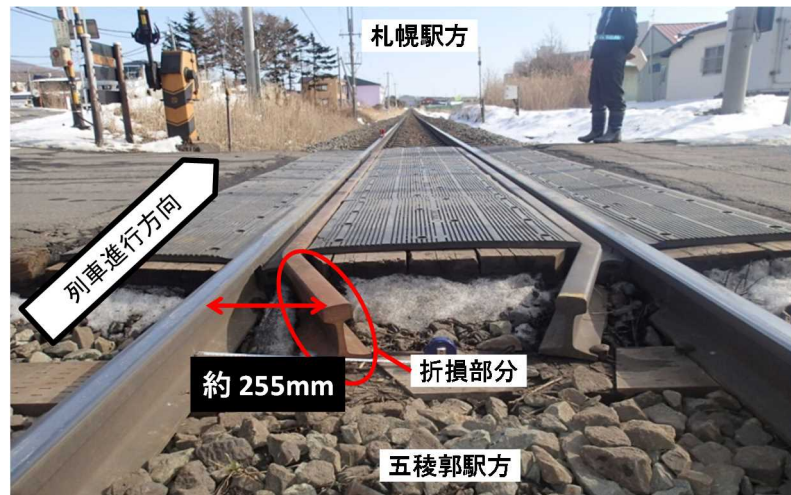
図6 入江町踏切道のガードレールの折損部分（復旧後）

- (1) 洞爺駅の10号イ分岐器ポイント^{*30}部リードレール^{*31}に接触痕があった。
- (2) 入江町踏切道の洞爺駅方の左側のガードレール^{*32}が折損していた。ガード

レールの洞爺駅方（五稜郭駅方）の左端付近に擦過痕があった。なお、図6に示すように、左側のガードレールを修繕後に測定したところ、五稜郭駅方の左レールの右端と左側のガードレールの左端の間隔は約255mmであった。

- (1) 2.4.2.2 に記述したように、本件ボルト、押え金等の車両部品が大岸駅から豊浦駅の間で発見されたこと、
- (2) 2.4.2.4 に記述したように、けん引装置は中心ピンとの締結を外した状態では垂下すること、
- (3) (2)の状況下において、車両走行時には車両及び軌道状況による振動等により、けん引装置が上下方向に振動することから、けん引装置が軌道上の施設と接触する可能性があると考えられること、
- (4) 2.4.1(1)に記述したように、洞爺駅の10号イ分岐器付近のレール上に接触痕が認められたこと、
- (5) 2.4.1 に記述したように、入江町踏切道における左側のガードレールが折損し、2.4.2.3 に記述したように、左側のけん引リンクのリンク頭の下面が損傷しているが、
 - ① 2.4.1 の図6 に記述したように、入江町踏切道における、左レールの右端と左側のガードレールの左端（五稜郭駅方）の間隔が約255mmであるこ

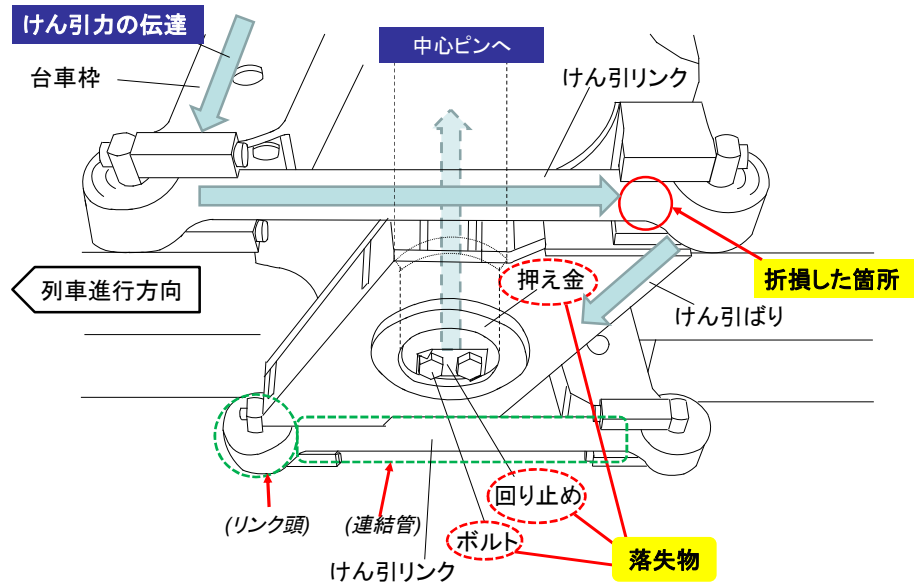
図7 Zリンク式けん引装置の折損箇所（斜め下方から見た外観）

- (1) 後台車のけん引装置の左側のけん引リンクが折損していた。(図7 参照)
また、中心ピンとけん引装置を締結している取付ボルト2本、押え金、回り止め及びすり板が落失していた。けん引装置及び落失した車両部品の損傷状況等は、2.4.2.3に後述する。
- (2) 後台車に、脱線により生じたとみられる以下の損傷等が認められた。
- ① 全車軸の車輪踏面の打痕及び擦過痕（第5軸及び第6軸）
 - ② 砂管が軌道中心側に変位（第5軸左側）
 - ③ 軸ダンパの油漏れ（第5軸左側）
 - ④ 上下動ダンパ受の破損（第5軸左側付近）
- (3) 後台車の横ばりの穴の縁部（前後方向）及び中心ピン側面（前後方向）に、互いに接触したとみられる痕跡が認められた。
- (4) 後台車の後ろ側モータの下部付近に、レールに接触しながら走行したことにより生じたとみられる擦過痕が認められた。

- ① 2本のけん引リンクのどちらにも、リンク頭の下面に損傷が認められた。左側のけん引リンクが連結管とリンク頭の境目付近（列車進行方向から見て後方の台車取付け側）で折損していた。右側のけん引リンクには、けん引ばりの自重により生じたとみられる屈曲が認められた。
- ② 脱線した台車のけん引装置にゴム製の異物が絡まっていた。この異物は2.4.1に記述した北入江町踏切道の損傷した敷板の表面ゴムと一致した。

③ けん引リンクの折損部分の破断面の形状はひずんだ円形になっており、調査した結果、破断面には全体に、大きな力を加えて引きちぎった時に発生する特徴的な模様が認められた。

から、取付ボルト、押え金等の車両部品が走行中に脱落してけん引装置が垂下したため、けん引装置が入江町踏切道の左ガードレールに衝撃して左側のけん引リンクが折損したものと考えられる。(図12 参照)

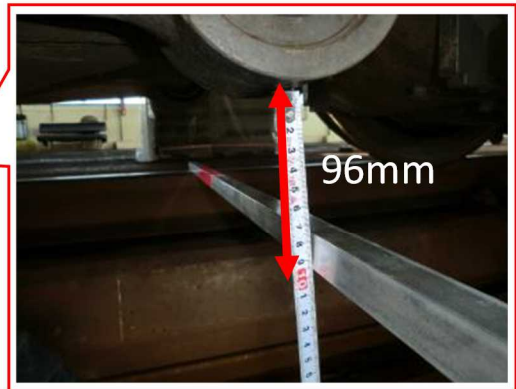
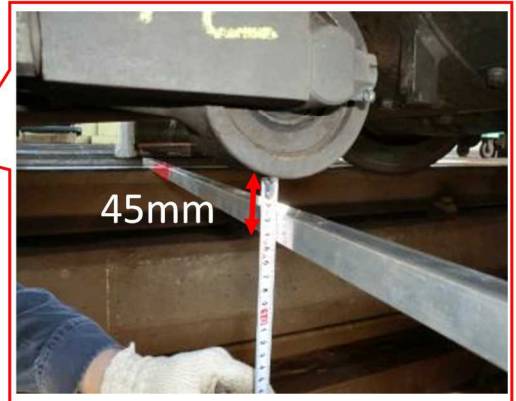
図8 けん引装置とレール頭頂面の距離の測定状況

脱線した台車と同種の台車を用いて、中心ピンとけん引装置の締結の有無による、けん引装置とレール頭頂面の距離を測定したところ、図8に示すように、一番低いリンク頭の下面とレール頭頂面との距離は、正常な状態(中心ピンとけん引装置を締結した状態)では96mmであるが、静的に垂下した状態(締結を外した状態)では45mmであり、51mm垂下した。なお、車両メーカーによると、取付ボルトが脱落してけん引装置が急激に落下した場合の動的な最大垂下量は、緩衝ゴムの圧縮量から計算して約190mmとのことである。

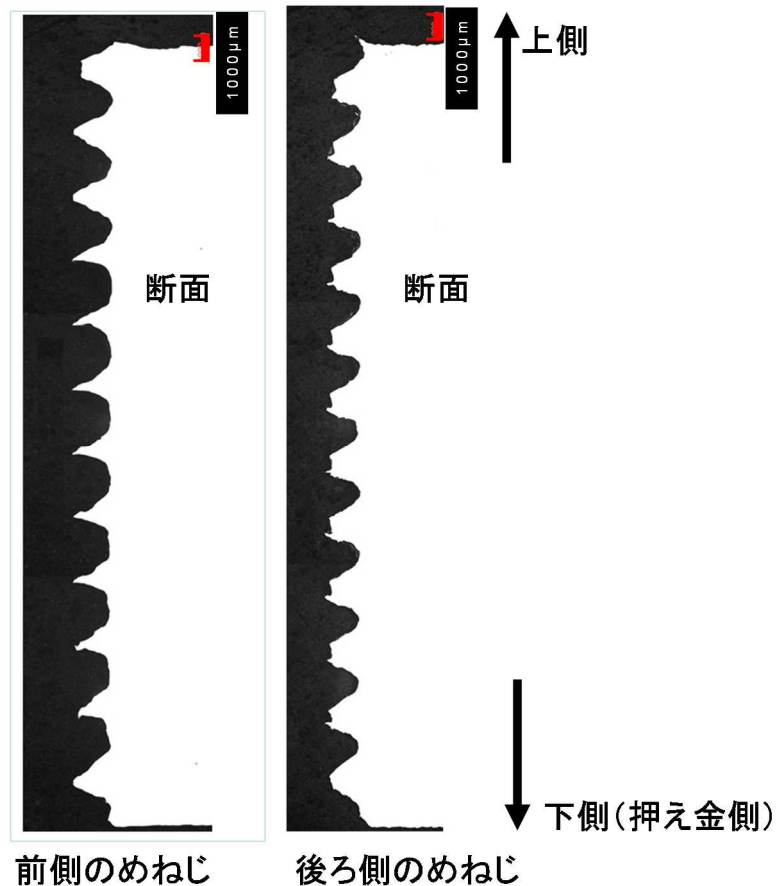
図9 中心ピンのめねじの断面形状

さらに、取付ボルトの締付け力に影響を及ぼすねじ穴のめねじの形状について調査を実施した結果、進行方向前側のねじ穴のめねじは顕著な損傷が認められ、ねじ山の下側が削り取られ、ねじ山の先端が薄くとがった形状であった。一方、進行方向後ろ側のねじ穴のめねじは前側のような顕著な損傷は認められなかった。いずれのねじ穴のめねじからも、ねじ穴の表面に異物等の介在を示す痕跡、及び取付ボルトの破片は認められなかった。(図9 参照)

2.4.2.5 に記述したように中心ピンの進行方向前側のめねじが後ろ側のめねじと比較して顕著な損傷が認められたことから、後ろ側のボルトが先に緩み、前側のボルトが後に緩んだことによって、ボルトが抜ける過程で前側のめねじが損傷したも

のと考えられる。また、2.4.2.2に記述したように、発見された本件ボルトは押え金と近い箇所で発見されたことから後から脱落したのと考えられ、同ボルトは中心ピンの前側のねじ穴に、未発見のボルトは後ろ側のねじ穴に取り付けられていたのと考えられる。なお、2.4.2.3に記述した本件ボルトの先端及び中央付近のねじ山の損傷は、2.4.2.3に記述した押え金の段付摩耗の状況及び2.4.2.5に記述した中心ピンのねじ穴調査の結果から、未発見のボルトが脱落した後に、中心ピンと押え金の締結を保持していた過程で発生したのと考えられる。

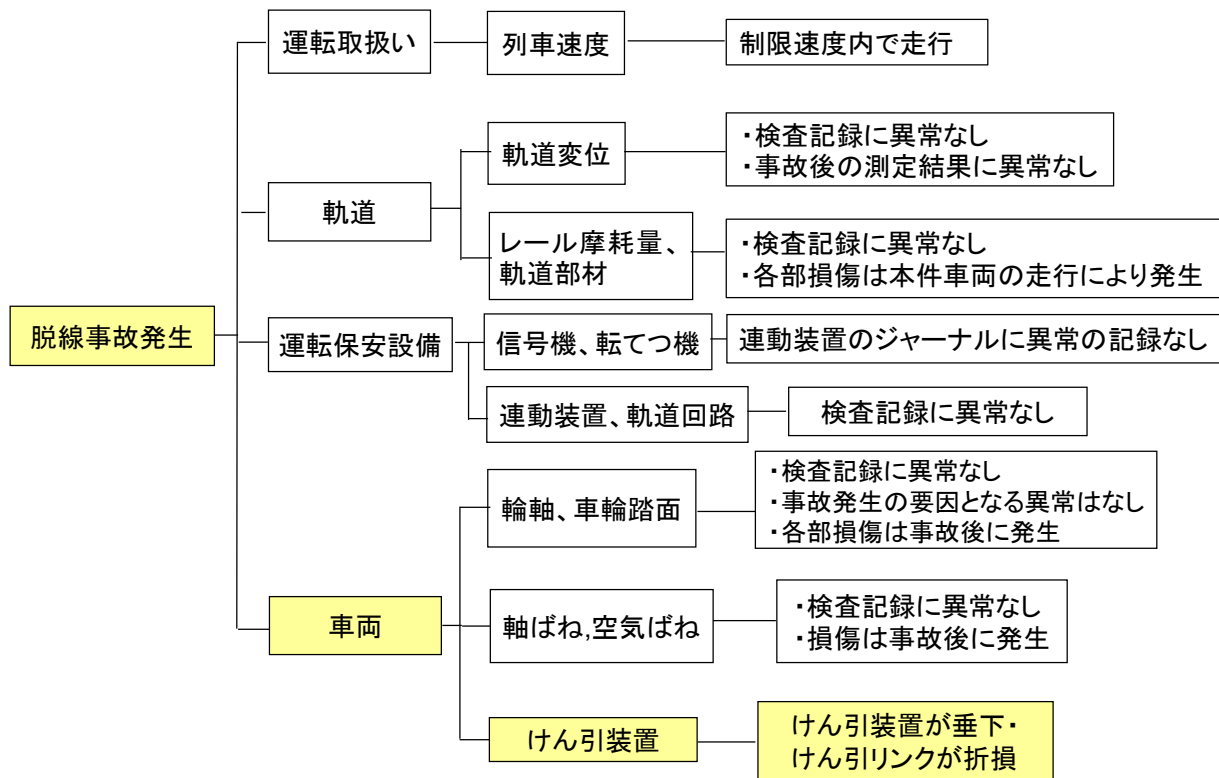
図 1 1 列車脱線事故の関与要因

3.1から3.4の分析結果から、列車脱線事故の関与要因は図11のとおり、車両のけん引装置であったと考えられる。

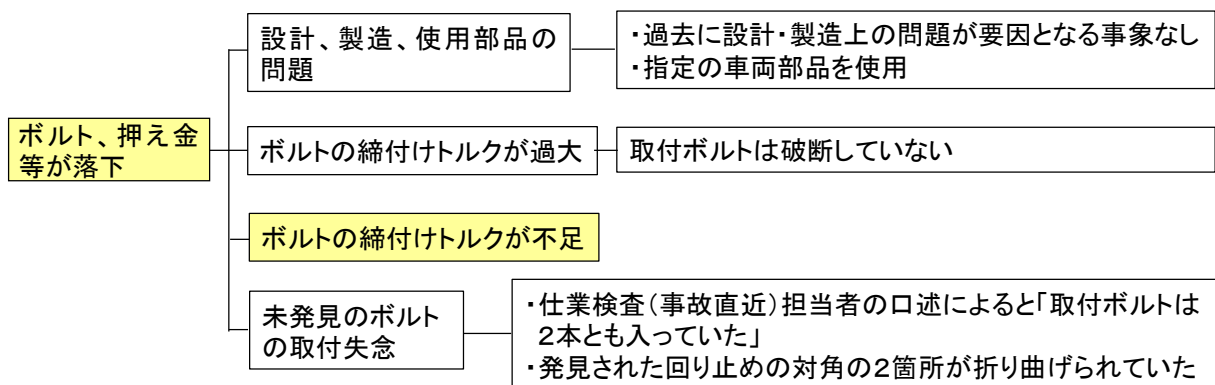
図13 ボルト、押え金等の落下の関与要因

したがって、取付ボルトが脱落したことについては、取付ボルト2本ともに2.7.4に記述した所定のトルク値に達しておらず締付けトルクが不足していたため、列車の走行による振動等により取付ボルト、押え金、回り止め及びすり板が脱落した可能性があるものと考えられる。（図13 参照）

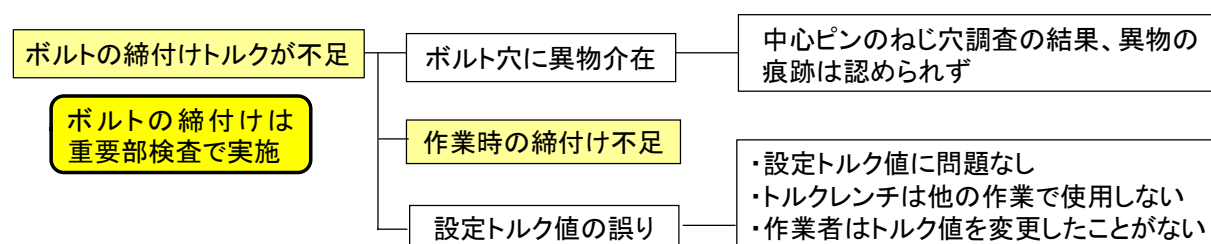
図14 取付ボルトの締付けトルク不足の関与要因

から、本事故発生前の直近で実施した本件車両の重要部検査の車体と台車を結合する作業において、トルクレンチを使用した本締めが行われれば、締付けトルクの不足により取付ボルトが緩む可能性は低いと考えられる。したがって、取付ボルトの締付けが不足していたことについては、取付ボルトを所定のトルク値で締め付けずに仮締め状態で作業を終了し、その後の車両の走行による振動等によりボルトの緩みが進行し

たことによる可能性があると考えられる。(図14 参照)

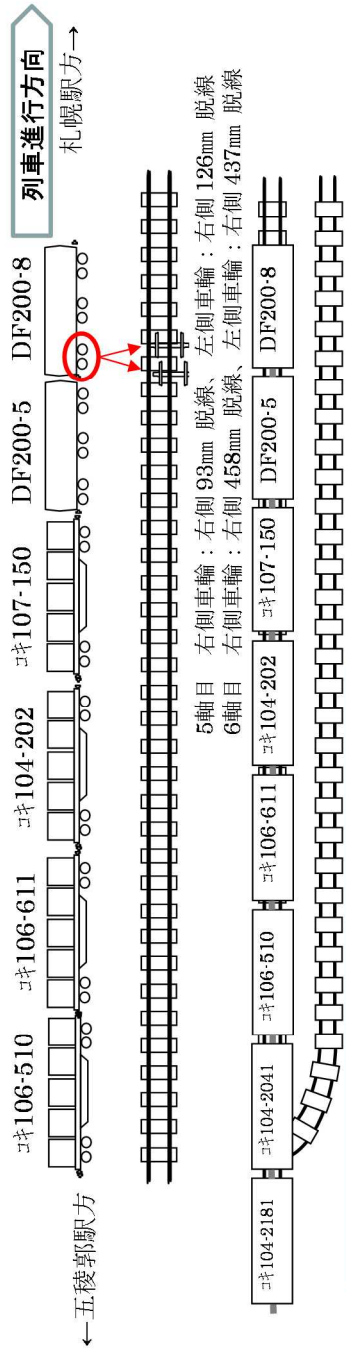
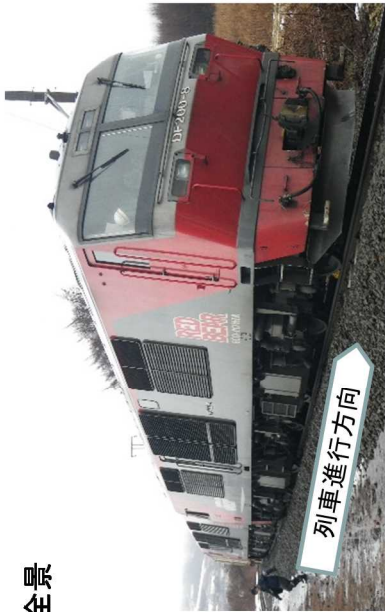
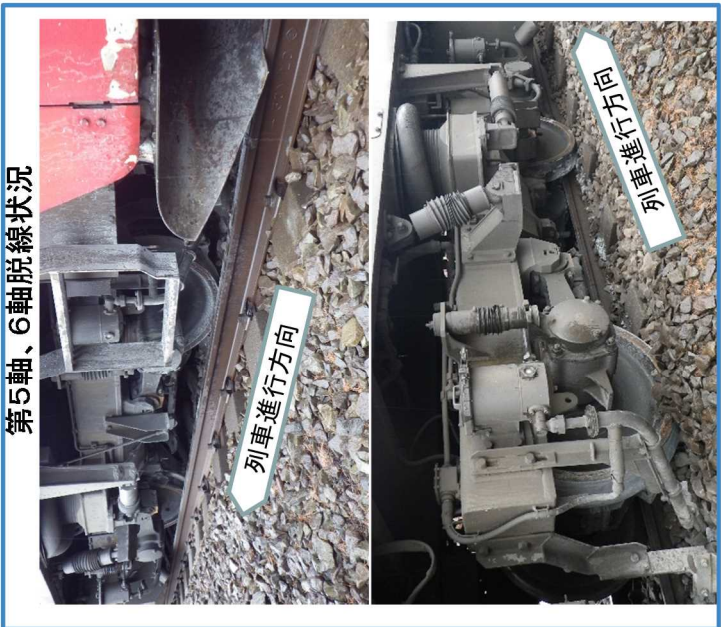
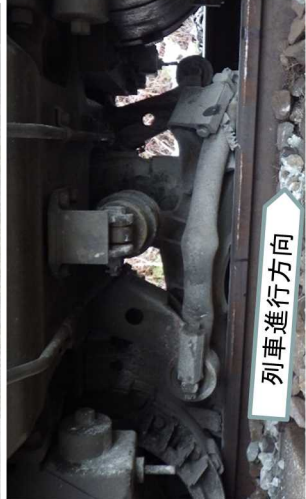
付図6 脱線の状況

- (1) 本件列車の停止位置は、先頭車両（本件車両）の前端が北入江信号場構内の44k322m付近、最後尾車両の後端は43k934m付近であった。
- (2) 本件車両の全6軸のうち後台車にある第5軸及び第6軸が右側に脱線し、各車輪のレールからの距離は、第5軸右車輪：約93mm、第5軸左車輪：約

- 1 2 6 mm、第 6 軸右車輪：約 4 5 8 mm、第 6 軸左車輪：約 4 3 7 mm であった。
- (3) 北入江信号場構内の 4 4 k 1 8 5 m 付近から本件列車の停止位置までの間、左右レールのそれぞれ右側に車輪によるものとみられる痕跡が続いていた。
- (4) 北入江信号場構内の 1 1 号イ分岐器には、車輪によるものとみられる痕跡があった。
- (5) 本件列車の前の列車運行状況は、3 時 5 0 分ごろに上り第 3 0 5 8 列車、3 時 1 7 分ごろに下り第 8 3 列車が本事故現場付近を走行しており、いずれの運転士も異常はなかったと口述している。
- (付図 3 事故現場の概況 その 1、付図 4 事故現場の概況 その 2、付図 5 洞爺駅～事故現場間の略図、付図 6 脱線の状況、付図 7 事故現場付近の痕跡 参照)

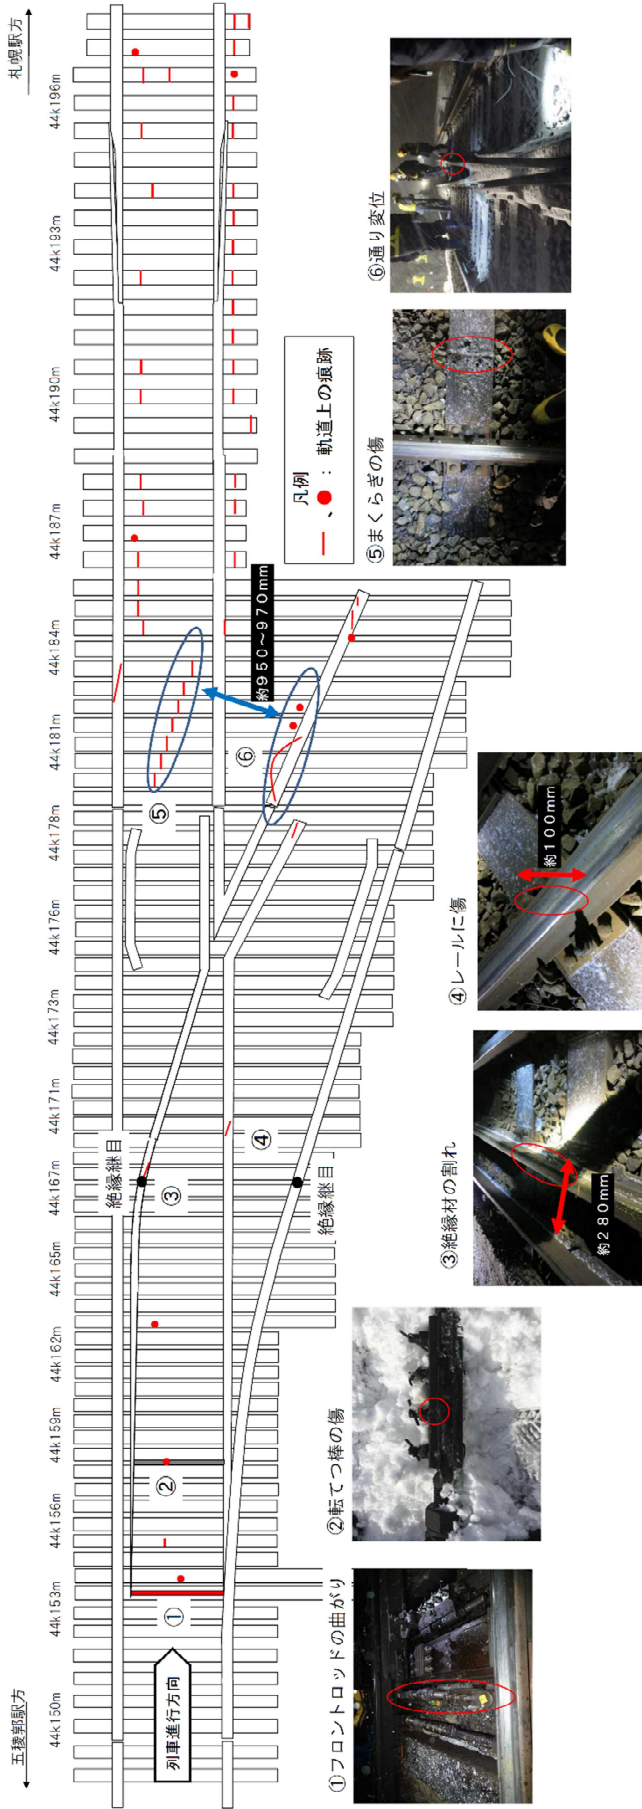
付図7 事故現場付近の痕跡

- (3) 倶知安室蘭線道路踏切道付近のまくらぎ上に、垂下したけん引リンクがガードレールと接触した際に削れて発生したものとみられる金属片があった。また、同踏切に設置してあるカメラの映像記録によると、本件列車が通過した際に、本件車両の左側床下付近からの火花の発生が認められた。
- (4) 北入江町踏切道の踏切の敷板において、軌道中心よりやや右側に線状の損傷が認められた。
- (5) 洞爺駅から北入江信号場間に設置してあるATS地上子9個及び踏切バックアップ地上子^{*33}4個が損傷していた。
- (6) 洞爺駅から北入江信号場間においては断続的に、北入江信号場の11号イ分岐器付近から本件列車停止位置の間においては連続的に、まくらぎの損傷が認められた。
- (7) 北入江信号場構内の11号イ分岐器において、フロントロッド^{*34}の曲がり、転てつ棒^{*35}の傷、絶縁材の割れ、レール上の傷、まくらぎの損傷等の痕跡が認められた。11号イ分岐器のリードレールに、けん引装置の前部との接触に

より生じたとみられる痕跡が認められ、その位置は44k167m付近であり、左（直）基本レール頭部の右端とリードレール頭部の右端の間隔が約280mmであった。

- (8) 北入江信号場構内の44k171m付近の右レール上に、車輪フランジとの接触により生じたとみられる痕跡が認められた。

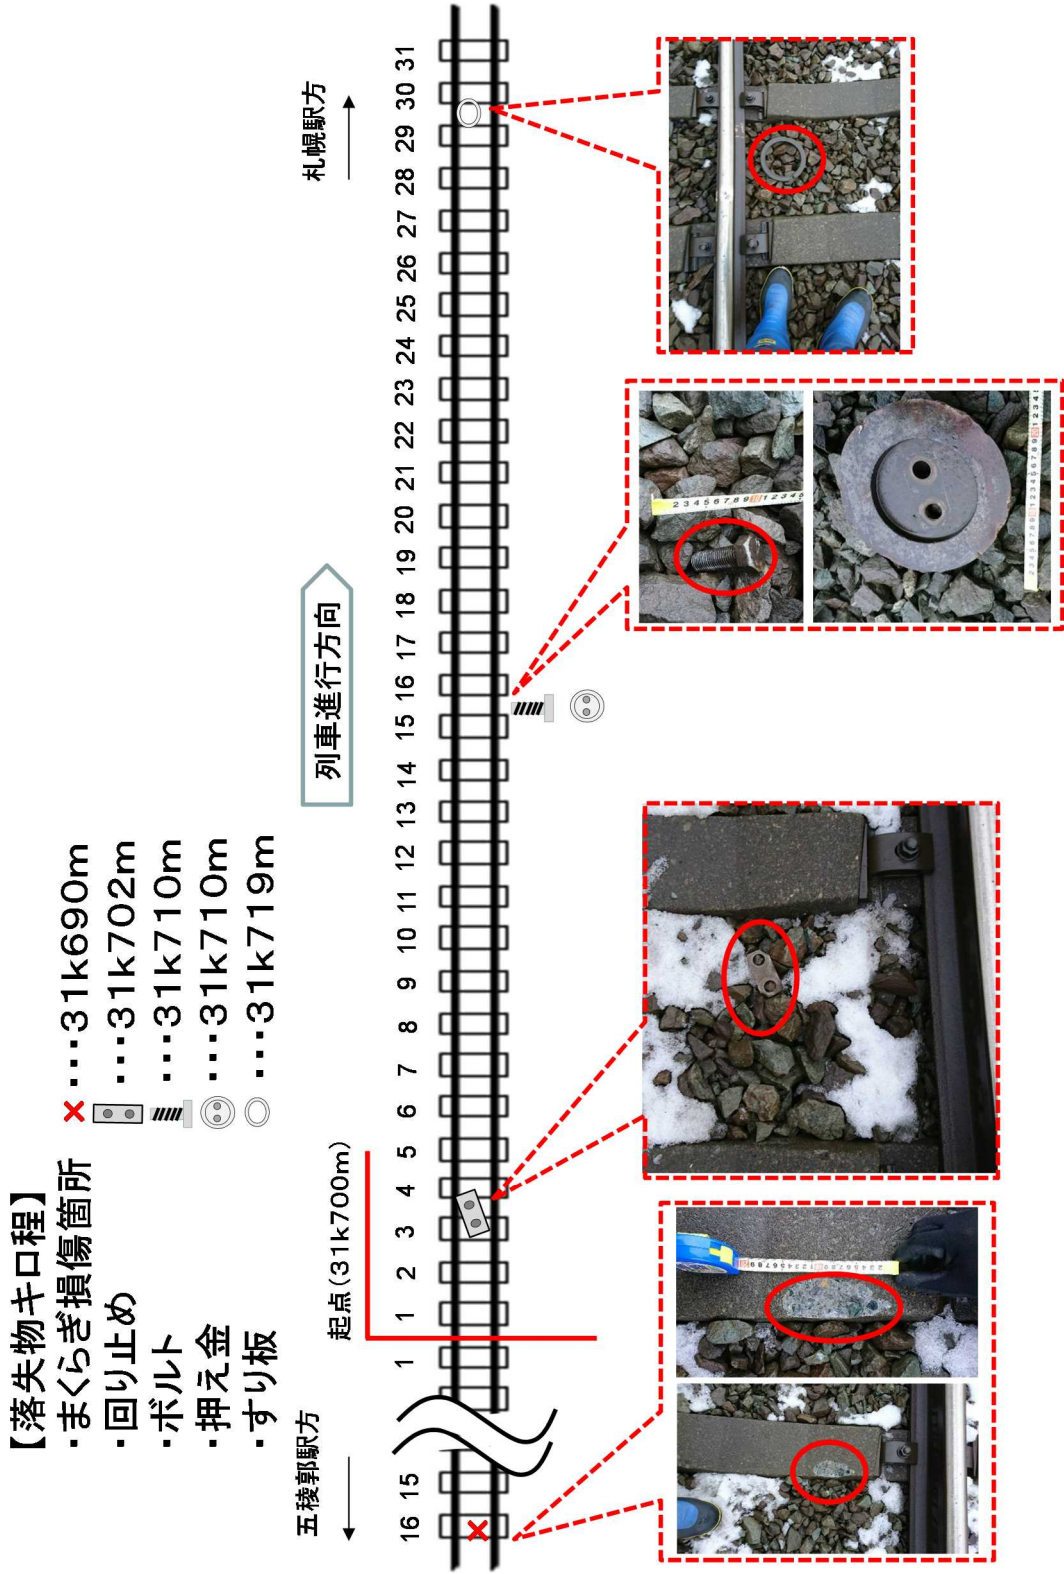
付図8 落失した車両部品の発見地点

2.4.2.1に記述したように、中心ピンとけん引装置を締結している車両部品（取付ボルト2本、押え金、回り止め及びびすり板）が落失していた。落失した車両部品のうち、ボルト1本（以下「本件ボルト」という。）、押え金、回り止め及びびすり板は、大岸駅（27k660m）から豊浦駅（36k130m）の間で発見され、それらの位置は大岸駅から豊浦駅に向けて、順に、回り止め（31k702m）、押え金及び本件ボルト（31k710m）、すり板（31k719m）であった。取付ボルト2本のうち、1本は発見することができなかった。

なお、まくらぎ上に、車両部品が落失した際に発生したとみられる損傷（31k690m）があった。

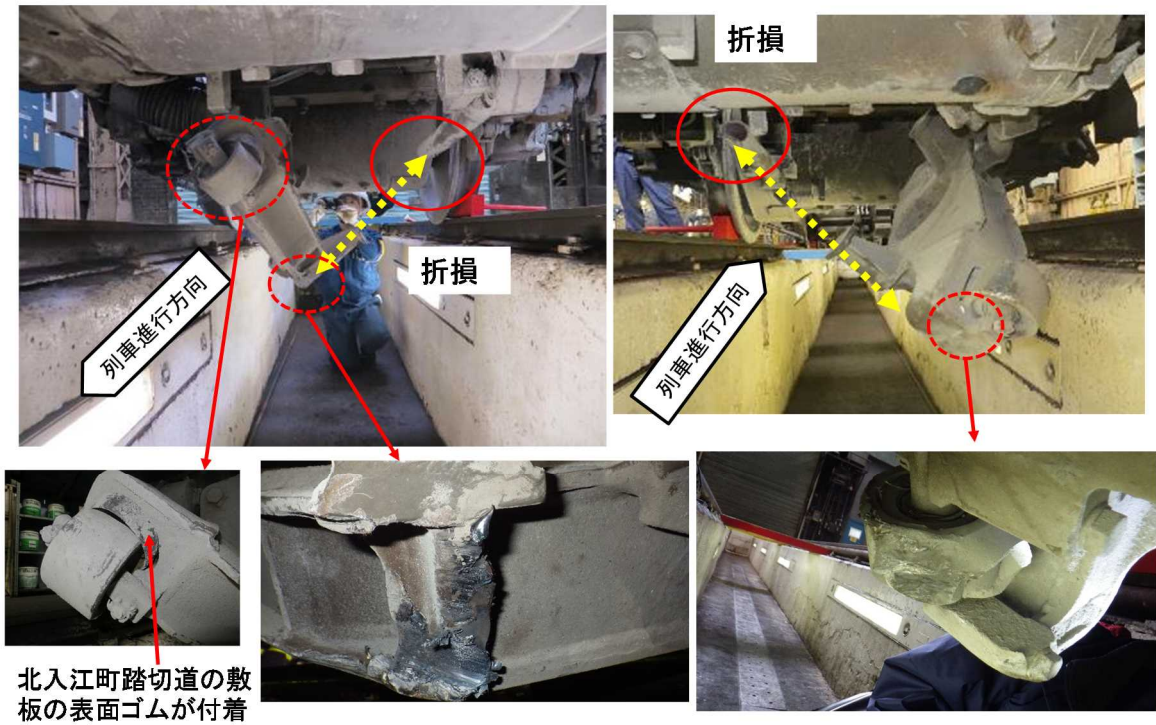
付図 1 3 けん引装置の損傷状況 その1

④ けん引ばりの上部には中心ピンと衝撃したことにより生じたとみられる打痕があった。

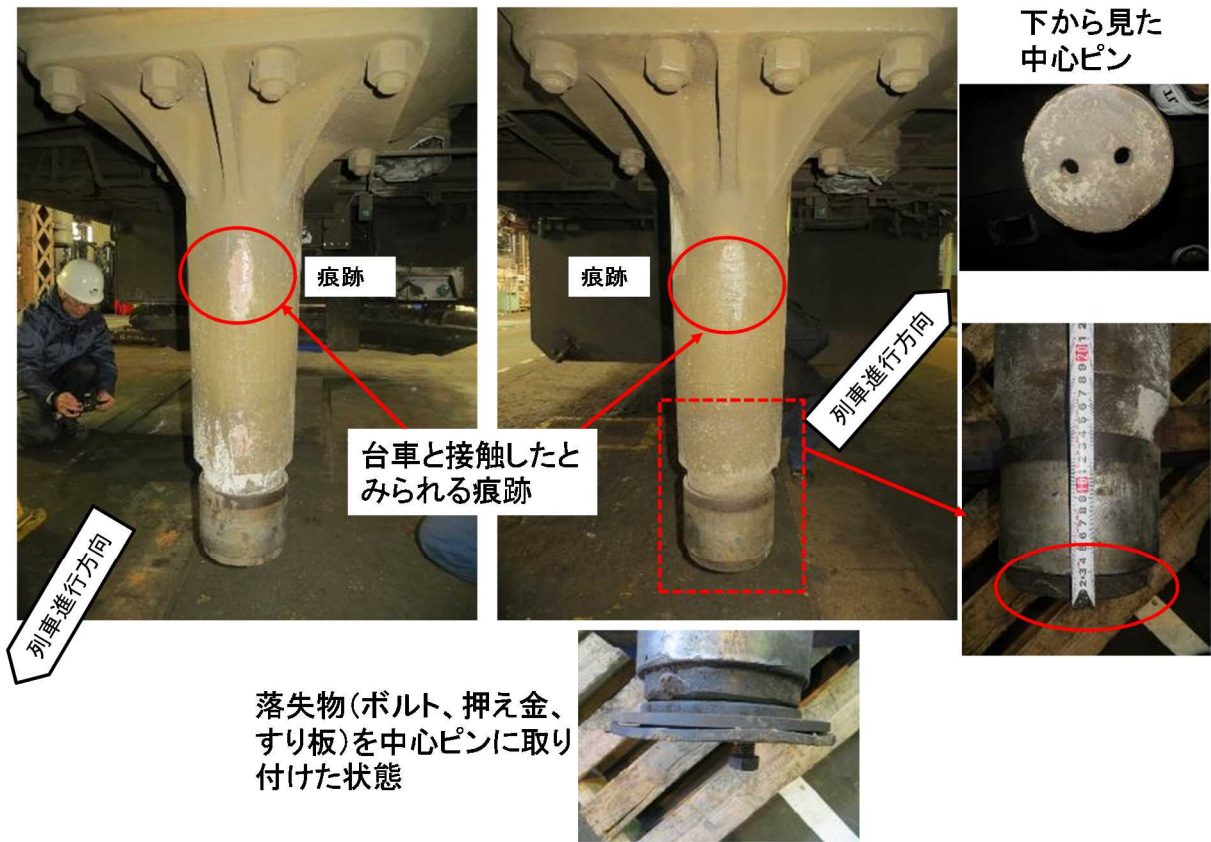
付図 1 5 中心ピンの損傷状況

脱線した台車に取り付けられていた中心ピンのねじ穴について、触手及び目視で確認したところ、異常は認められなかった。また、中心ピンのねじ穴に、他の健全なボルトを入れて確認したところ、ボルトの回転及び締付けの状態に異常は認められなかった。

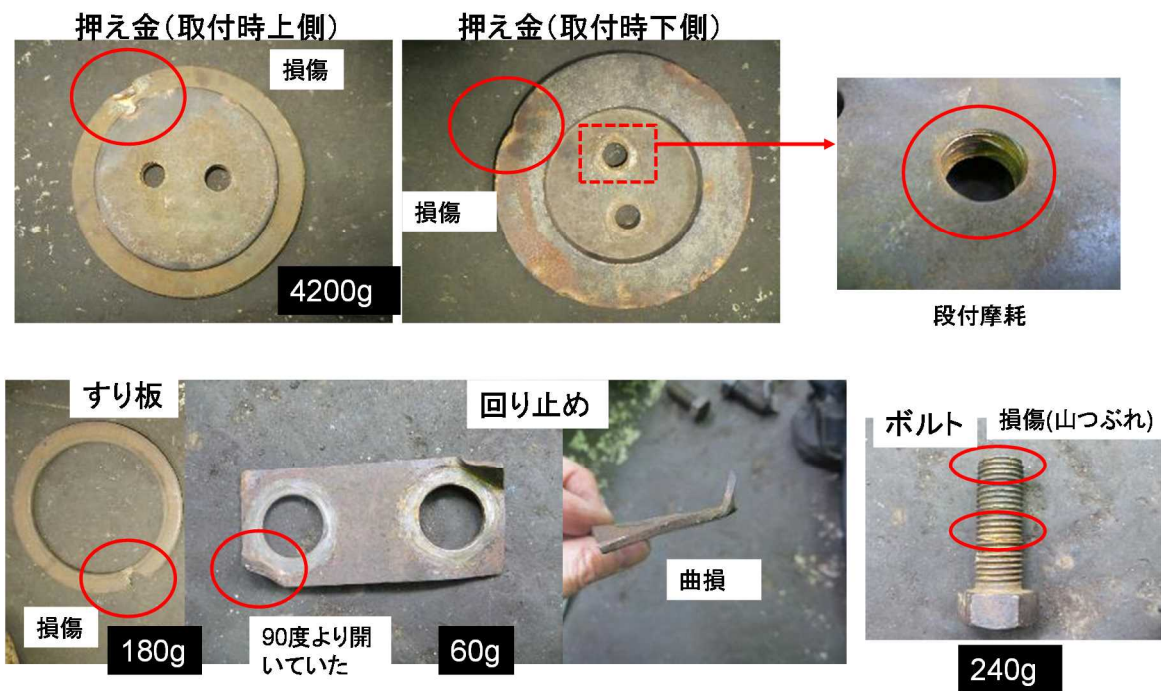
付図 1 6 落失した車両部品の損傷状況

① 発見された本件ボルトは破断していなかったが、先端及び中央付近の2箇所ではねじ山が損傷していた。

② 回り止めは湾曲しており、4箇所ある角のうち、対角の2箇所で折り曲げられていたが、2箇所のうち1箇所が90度以上(約120度)に開いていた。

③ すり板及び押え金が損傷しており、損傷箇所を重ね合わせると位置が一致した。

④ 押え金の二つある穴のうち一つに、段付摩耗が認められた。
