鉄 道 事 故 調 査 報 告 書

II 四国旅客鉄道株式会社 予讃線 伊予桜井駅～伊予三芳駅間
踏切障害事故

鉄道事故調査報告書

発生日時：平成30年4月11日 4時45分ごろ

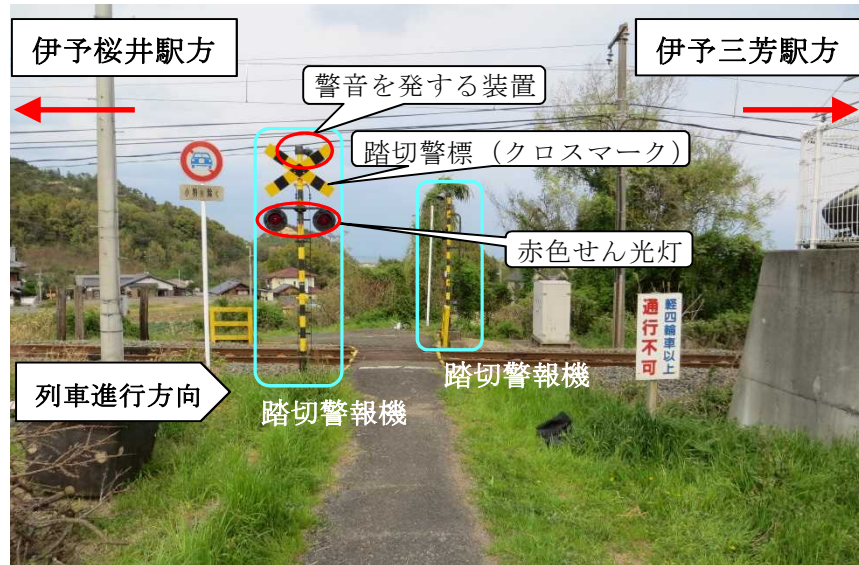
本件踏切には、図1に示すように、踏切警標（クロスマーク）、赤色せん光灯及び警音を発する装置を備えた踏切警報機が線路の両側に設置されていた。

図1 本件踏切の状況（列車進行方向右側から撮影）
