# 鉄 道 事 故 調 査 報 告 書

I 北海道旅客鉄道株式会社 函館線 銭函駅構内  
列車脱線事故

I 北海道旅客鉄道株式会社 函館線  
銭函駅構内  
列車脱線事故

事故種類：列車脱線事故

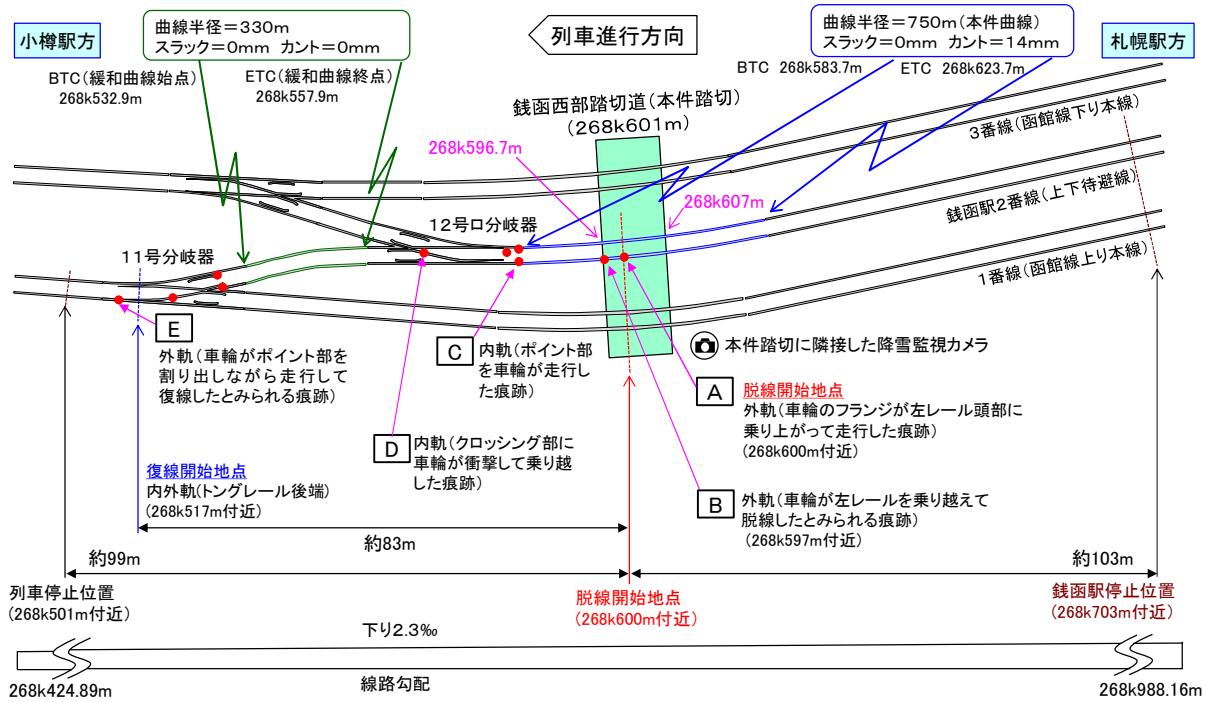
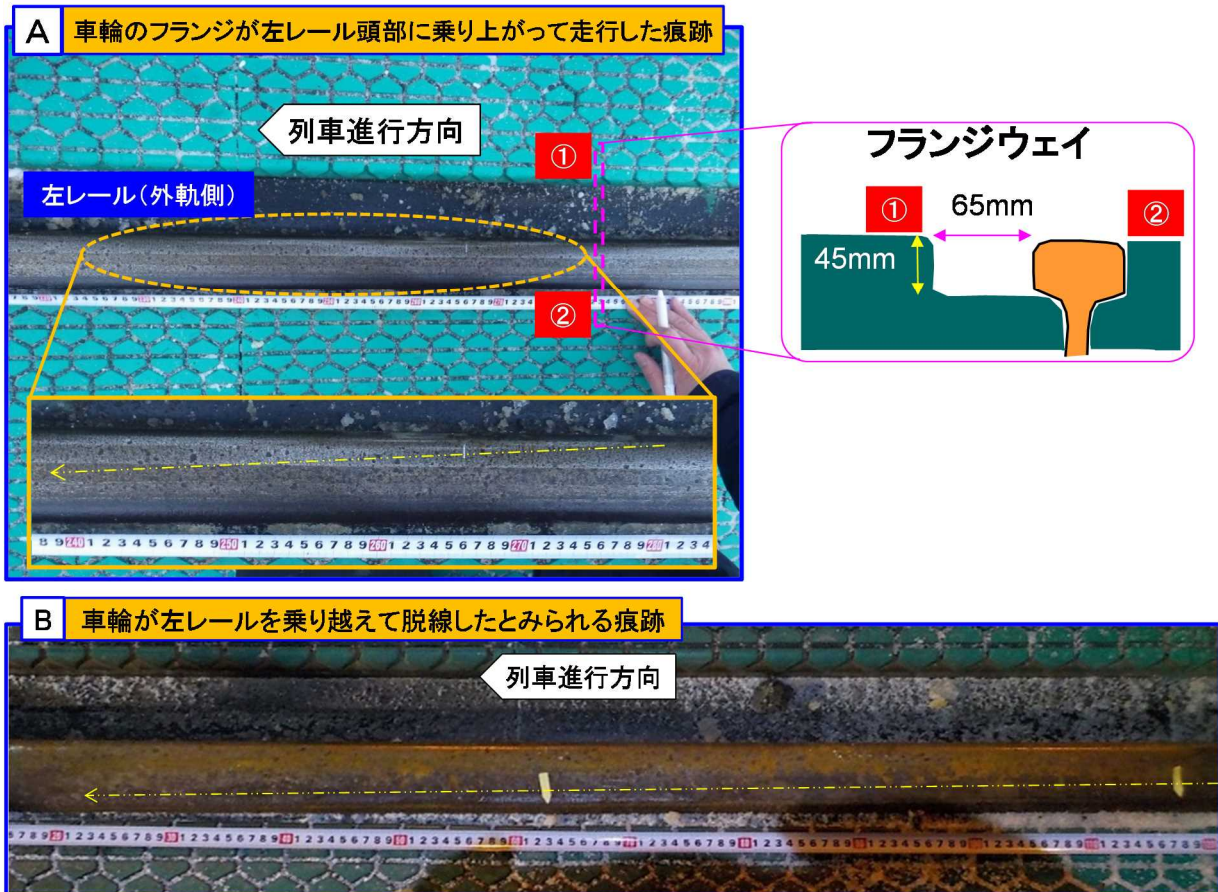
# 付図4 事故現場の略図及び本件踏切内の痕跡

- (1) 半径750mの右曲線に位置する268k600m付近の左レール（外軌）の頭部に車輪のフランジが乗り上がって本件踏切内を走行した痕跡があり、本件踏切の小樽駅方の端部268k597m付近の左レールの頭部には車輪が左レールを乗り越えて脱線したとみられる痕跡があった。なお、これよりも手前（札幌駅方）には脱線に関する痕跡は確認されなかった。
- (2) 本件踏切から12号口分岐器を経て11号分岐器に至るまでの線路について、左レールの軌間外側及び右レール（内軌）の軌間内側に設置されたレール締結装置に、脱線した車輪が走行した複数の痕跡があった。
- (3) 12号口分岐器手前側の絶縁継目部のボルトが折損及び屈曲していた。
- (4) 12号口分岐器のポイント部周辺にあるフロントロッド<sup>\*29</sup>及び覆い蓋等が屈曲及び損傷していた。
- (5) 12号口分岐器のクロッシング部に、車輪が衝撃して乗り越した痕跡及びスノープラウや右側の補助排障器が接触したとみられる痕跡があった。
- (6) 11号分岐器分岐側の右側のガードレールに、車輪が衝撃したとみられる痕跡があった。
- (7) 11号分岐器のクロッシング部に、車輪が衝撃して乗り越したとみられる痕跡があった。
- (8) 11号分岐器のポイントヒール部のボルトが折損及び屈曲していた。

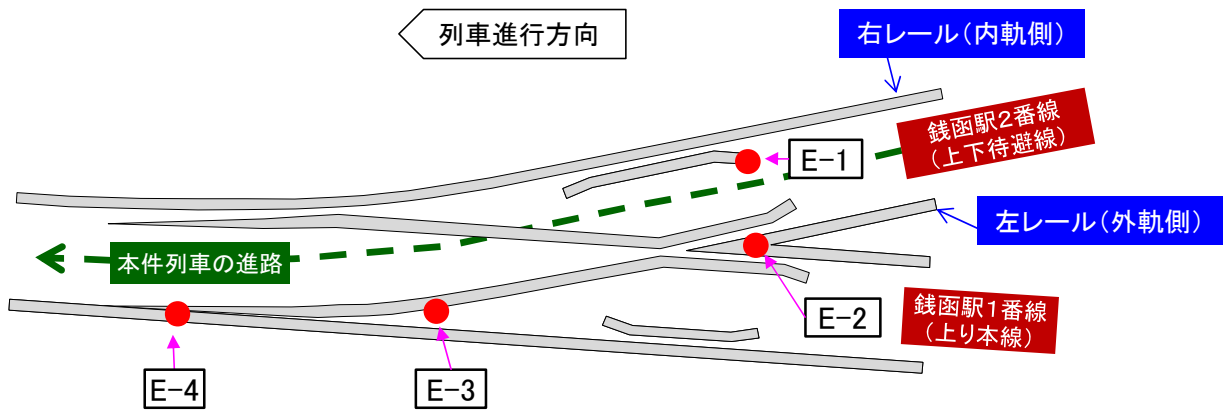
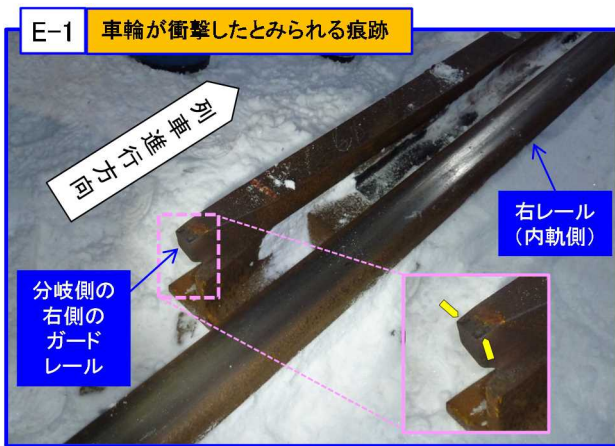
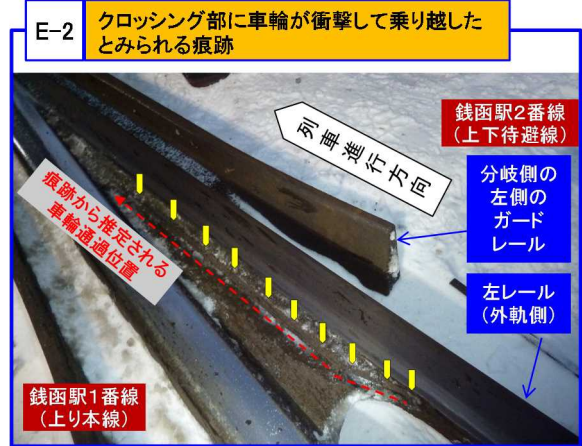
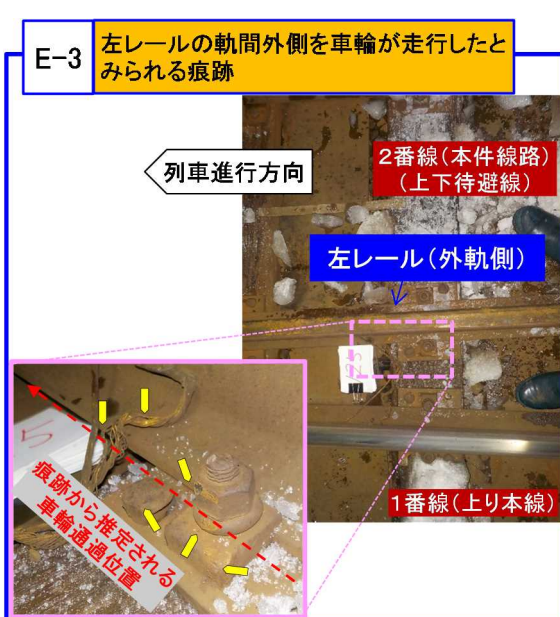
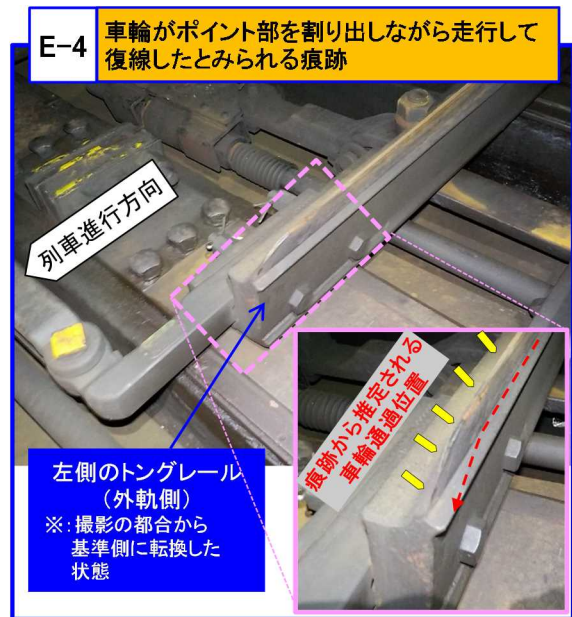
# 付図6 11号分岐器付近の痕跡

(9) 268k517m～268k511mの区間にある、11号分岐器の左側のトングレール（外軌）に、車輪がポイント部を割り出し<sup>\*30</sup>ながら走行して復線したとみられる痕跡があり、それよりも前方（小樽駅方）には脱線に関する痕跡は確認されなかった。

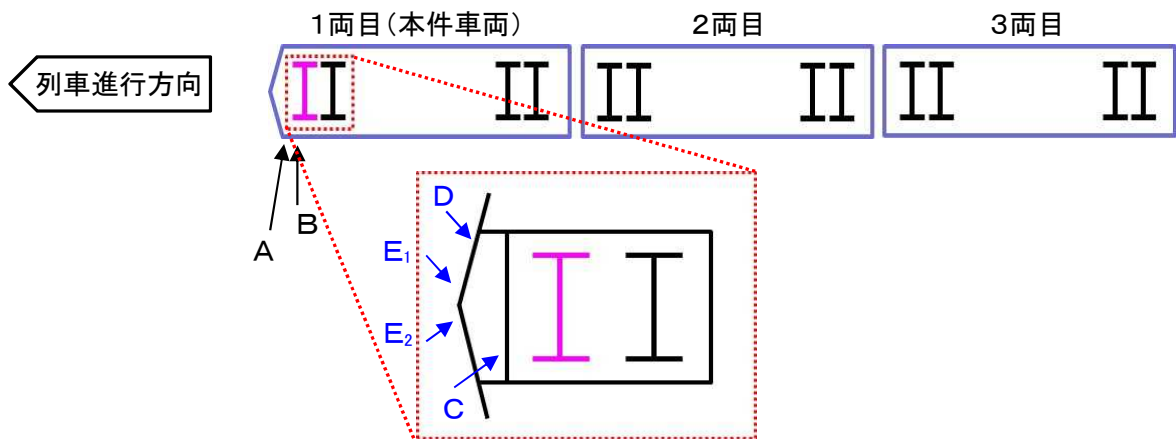
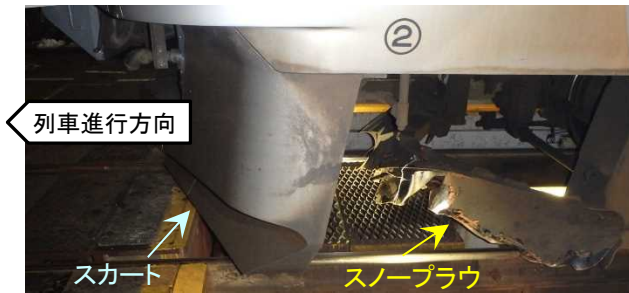
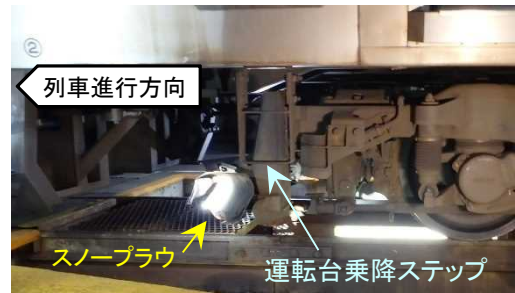
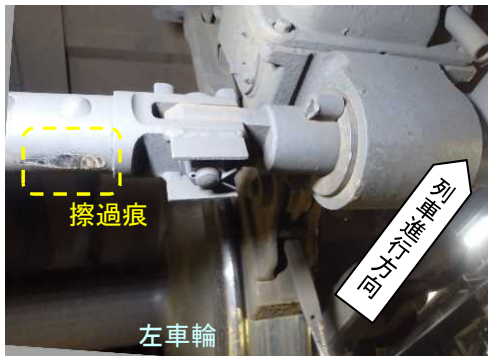
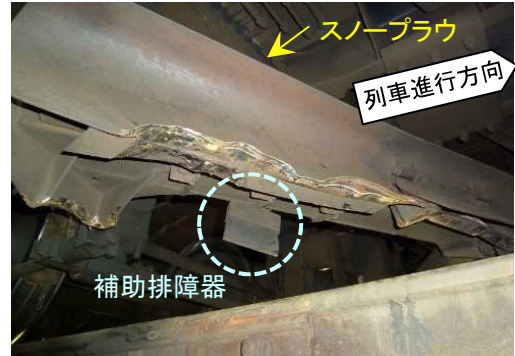
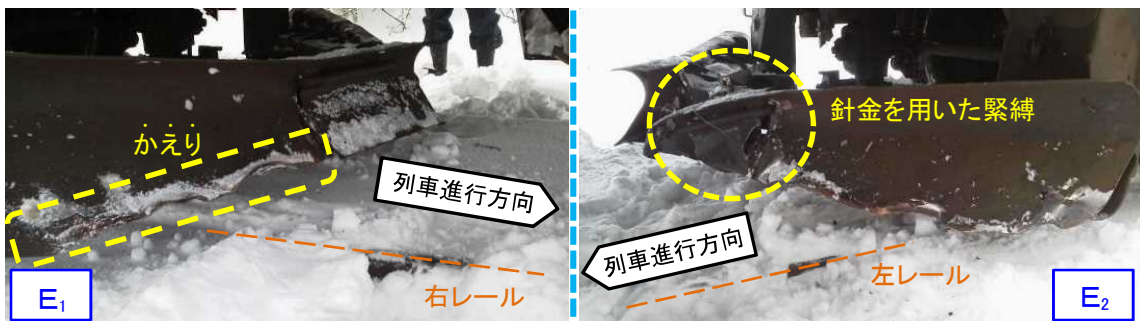
付図8 本件車両前台車周辺の状況及び主な損傷箇所

(1) 本件車両前台車第1軸には、左右車輪のフランジの先端部等に多数の擦過痕及び複数の衝撃痕があり、表リム面及び裏リム面に複数の接触痕があった。

(2) 本件車両前台車第1軸側の‘ブレーキてこつなぎ棒’には、レール頭部と接触したとみられる擦過痕があった。

本件車両の前台車のスノープラウが全体的に上方に移動し、スノープラウに取り付けられた二つの補助排障器も上方に移動していた。また、スノープラウの中央左側の部分が大きく損傷し、この損傷箇所を固定するための針金による緊縛を解いた状態では、スノープラウの中央左側の下面がレール面上26mmの位置まで垂れ下が

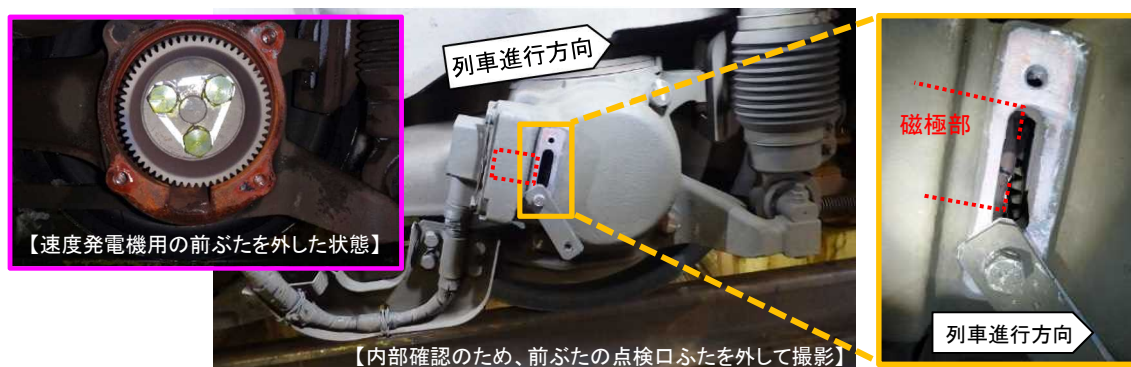
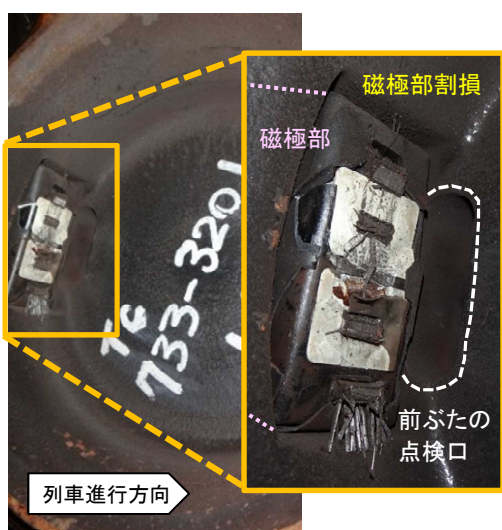
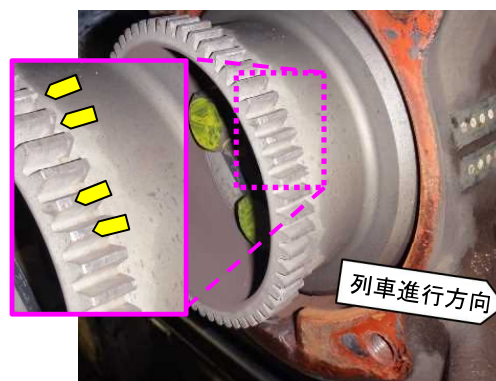
# 付図 1 0 本件車両前台車の略図及び第 1 軸右端部に設置された速度発電機の損傷箇所

(3) 本件車両前台車第1軸の右端部に設置された、速度発電機の前ぶたの外観に傷等は確認されなかったが、速度発電機の磁極部が当該前ぶたの内部で割損していた。また、車軸端部の速度検出用歯車には当該磁極部と接触したとみられる痕跡があった。

なお、2.5.2(3)及び3.1.4に記述した本件車両車両前台車第1軸の右端部に設置された速度発電機の損傷は、脱線後の走行時に輪軸及び軸箱部に発生した衝撃・振動によって、輪軸端部に固定された速度検出用歯車が磁極部に接触して生じたと考えられる。

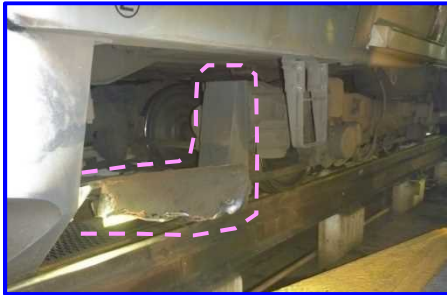
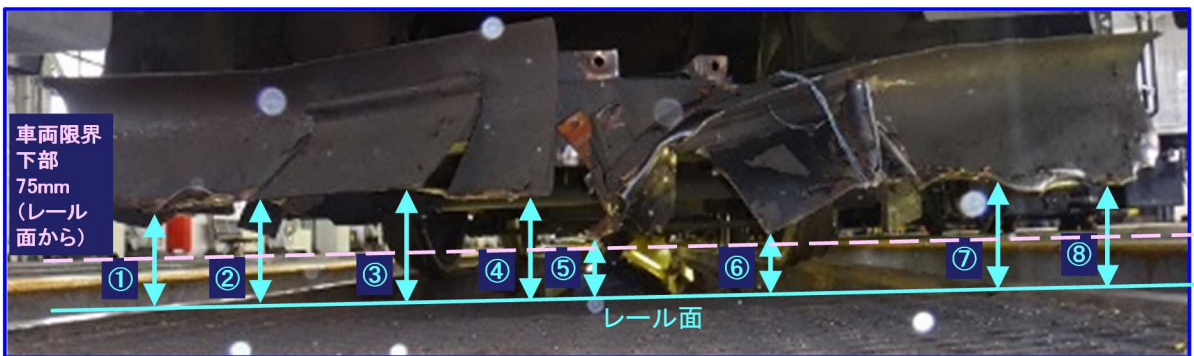
# 付図 1 1 スノープラウの取付け状況及び緊縛状態 における各位置の取付高さ

本事故においては、運転再開後も本件車両前台車第1軸の右端部に設置された速度発電機の損傷に起因して速度入力異常が運転台モニターに繰り返し表示されたために、本件列車は20km/h未満の低い速度で走行し、その後前途運休となった。しかし、2.5.3に記述したように、事故後に測定されたスノープラウの高さと建築限界との差は1mmであったことから、仮に速度発電機が損傷せずに通常どおりの速度で運転が再開された場合には、走行による振動等に伴って破損したスノープラウが垂れ下がり、地上設備と接触する可能性や、スノープラウが脱落して車輪が乗り上がる可能性などが考えられる。

なお、同社はスノープラウの損傷に気付かないまま列車を運転再開したことに鑑み、更なる初動対応の充実に向けて、脱線後に復線する事象及び異常動揺があった車両の点検における注意点を乗務員に指導した。

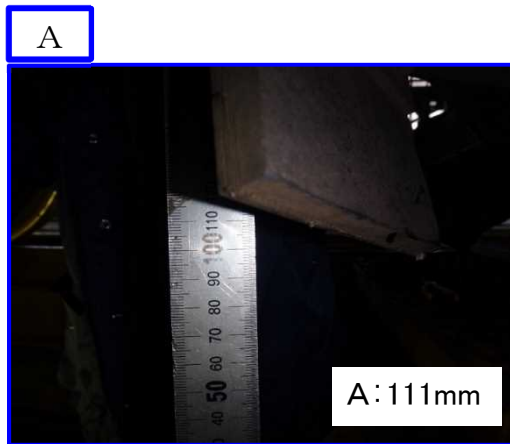
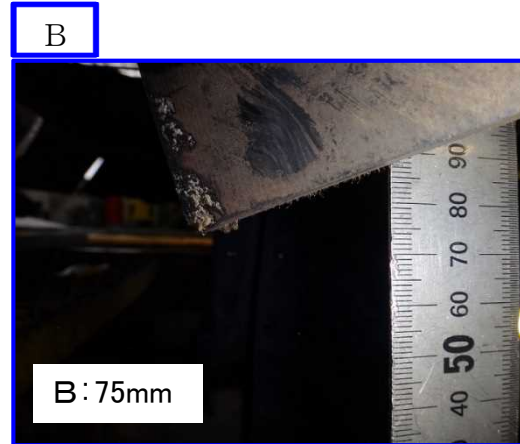
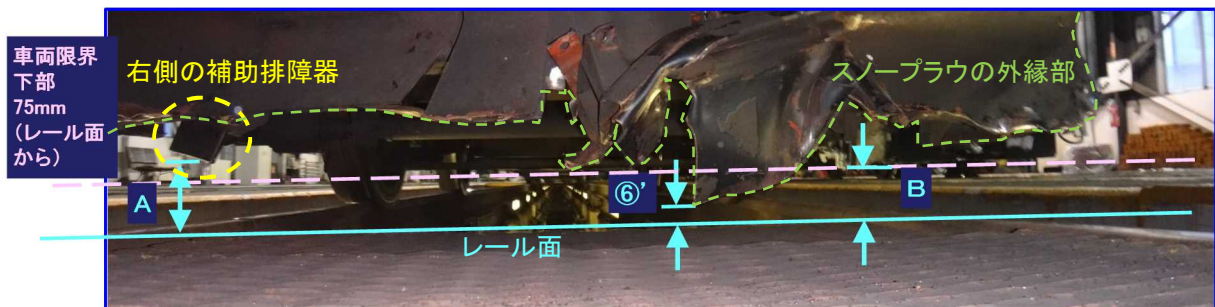
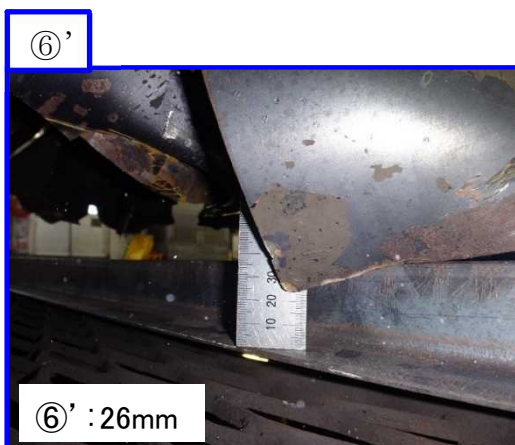
## 付図 1 2 補助排障器及び緊縛を解いた状態における スノープラウ損傷箇所の取付高さ

り、本件車両に適用される車両限界<sup>\*31</sup>（レール面から75mm）を超え、建築限界<sup>\*32</sup>（レール面上25mm）まで1mmであった。
