鉄道事故調査報告書

II 南海電気鉄道株式会社 南海本線 樽井駅～尾崎駅間
列車脱線事故

事 故 種 類：列車脱線事故

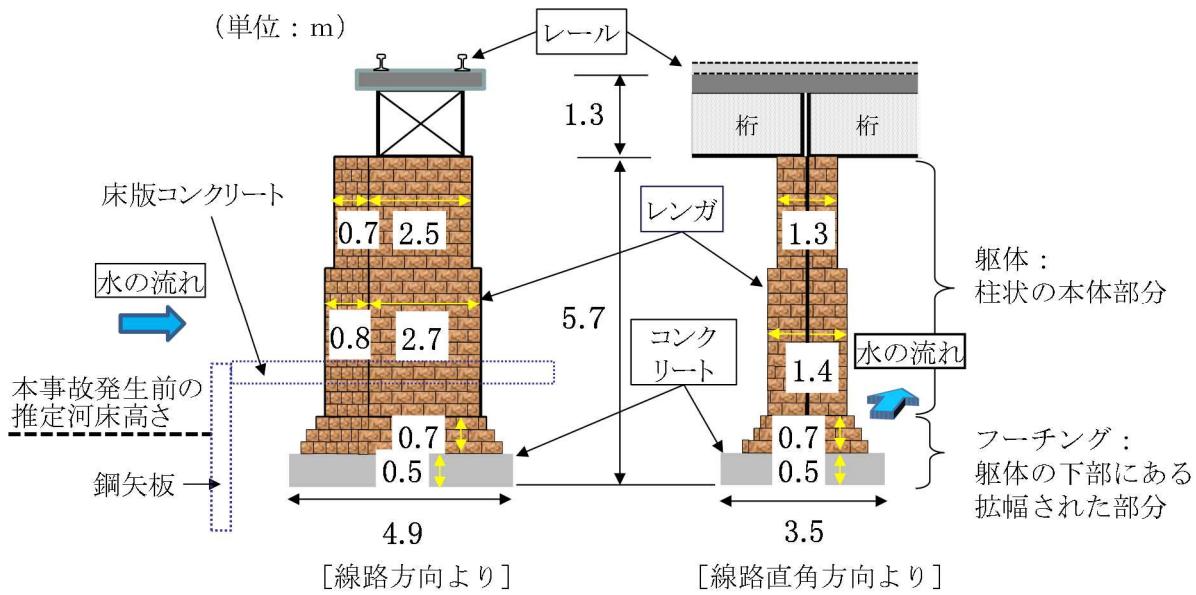
図2 本件橋脚の形状（復元図）

2.4.1.2(1)に後述するように、下り線P5橋脚（以下「本件橋脚」という。）が沈下及び傾斜していた。また、本件橋脚には、橋脚基礎の洗掘に対する耐力を高めるための洗掘防護工として根固め^{*12}工が施工されていた。

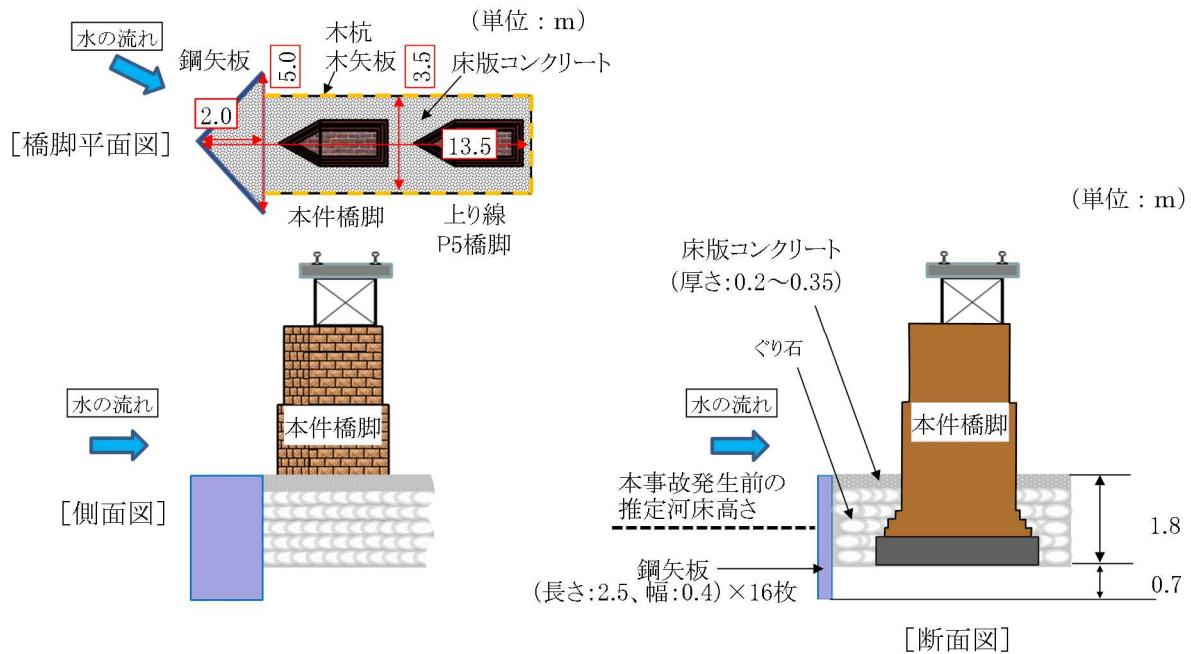
図3 本件橋脚の根固め工の形状（復元図）

本件橋脚の根固め工の状況について、同社は、平成24年10月に、床版コンクリートの一部が欠損し、ぐり石等が流失している状況を確認していた。

また、平成26年6月2日に実施した徒步巡回の記録写真から、上流側に打設された鋼矢板が確認でき、橋脚側方部に丸太による杭が確認できる。さらに、ぐり石等が流失し、フーチングの側面が露出している状況が確認できる。

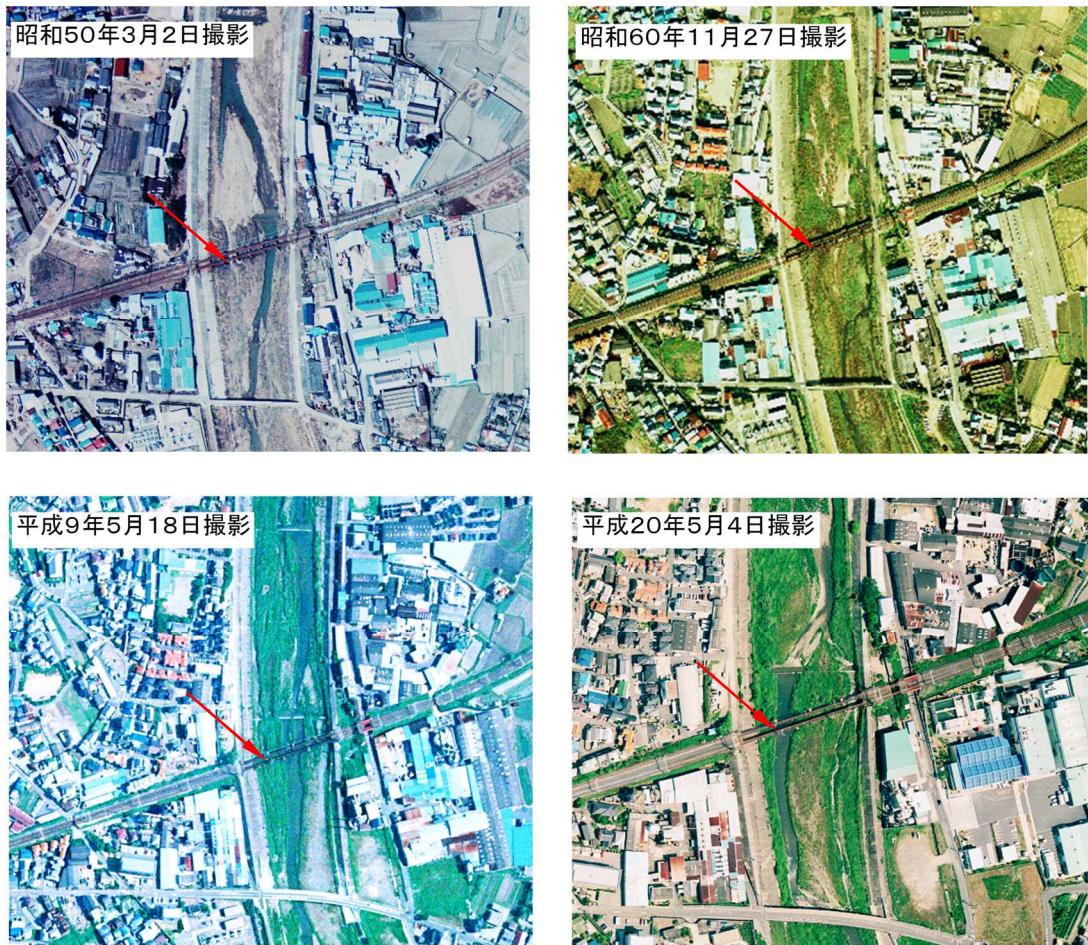
図7 昭和50年から平成20年までのみお筋の変化

橋脚が沈下及び傾斜したことについては、みお筋が変化して河水が集中したことによる橋脚周辺の河床低下や、洗掘防護工である根固め工の損傷等、本事故発生以前から橋脚の洗掘に対する防護機能が低下していたところに、本事故発生当時の増水した河水により、橋脚周辺の地盤が広い範囲で洗掘されたことによるものと考えられる。

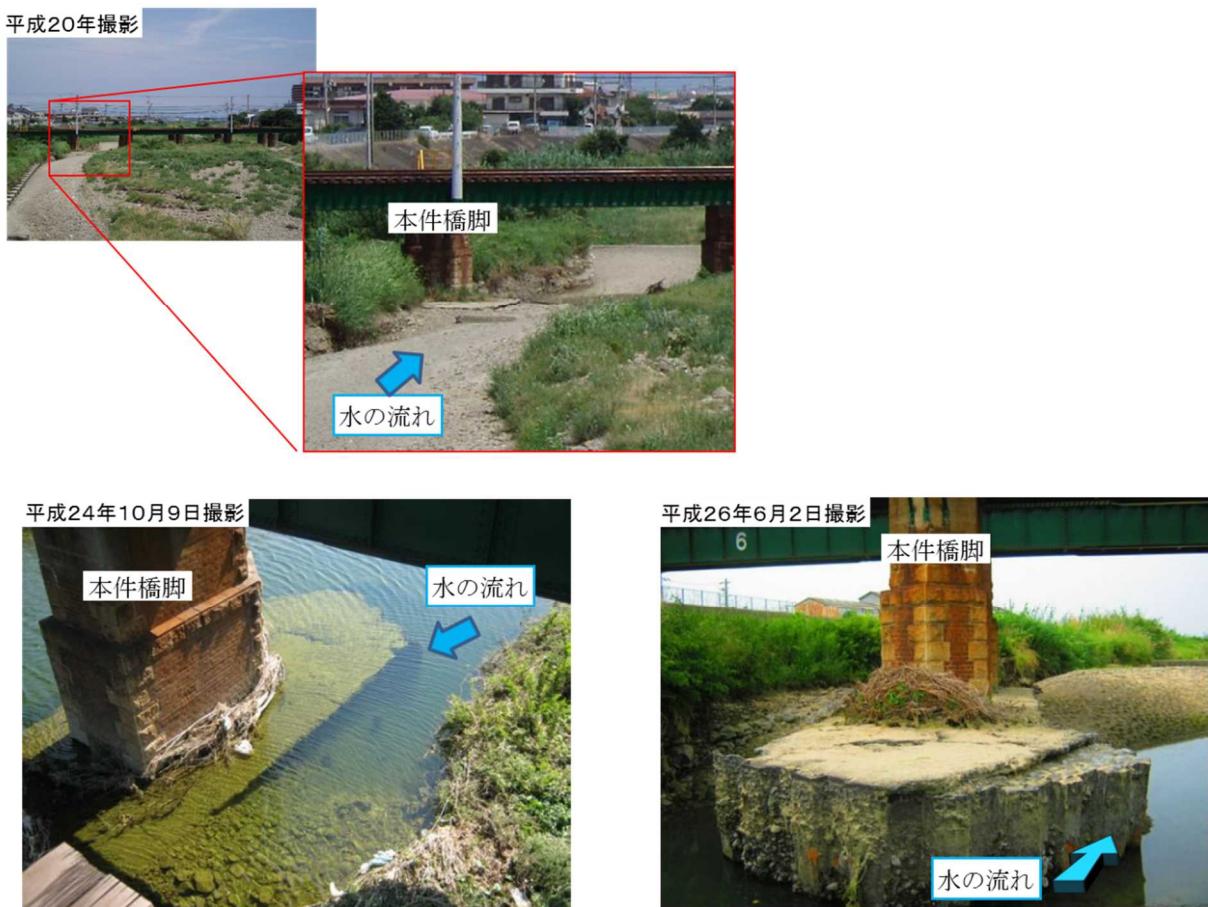
図9 本件橋脚付近の流況

平成20年以降の本件橋脚付近の河床の状況については、同社が撮影した記録写真（図9）によると、平成20年撮影の写真では、本件橋脚の根固め工（コンクリート床版、鋼矢板）の天端と河床の高さがほぼ一致していることが確認できるが、平成24年及び平成26年撮影の写真からは、本件橋脚周辺の河床が低下し、砂州が侵食により流失している状況が確認できる。

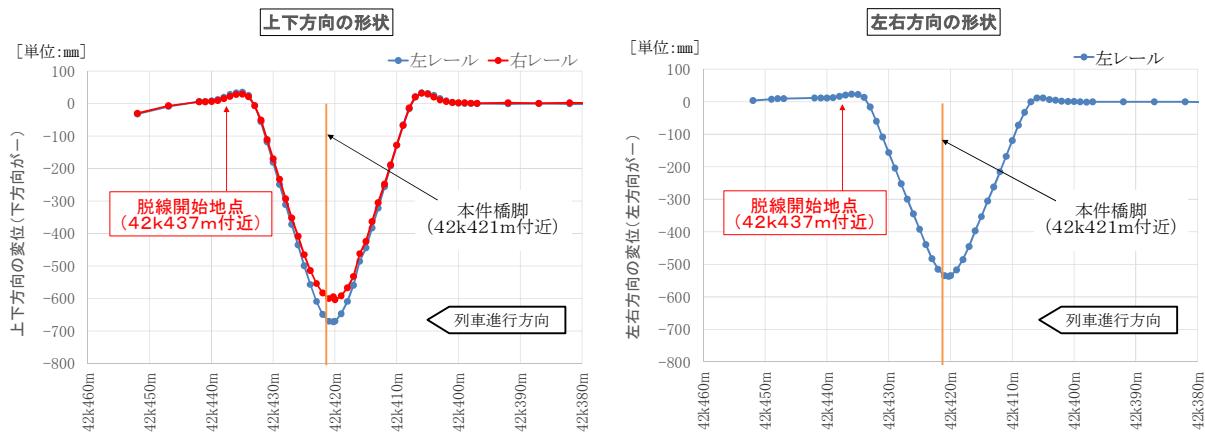
図10 軌道の変形状況

現場調査において確認したところ、下り線42k407m付近から42k434m付近にわたり軌道が沈下し、左に湾曲しており、本件橋脚直上の軌道の変形量が最も大きくなっていた。

その後に行った測定（測定日：平成29年11月1日～2日）によると図10のとおり沈下及び湾曲した箇所の軌道は、最大で下側に672mm、左側に537mm変形していた。

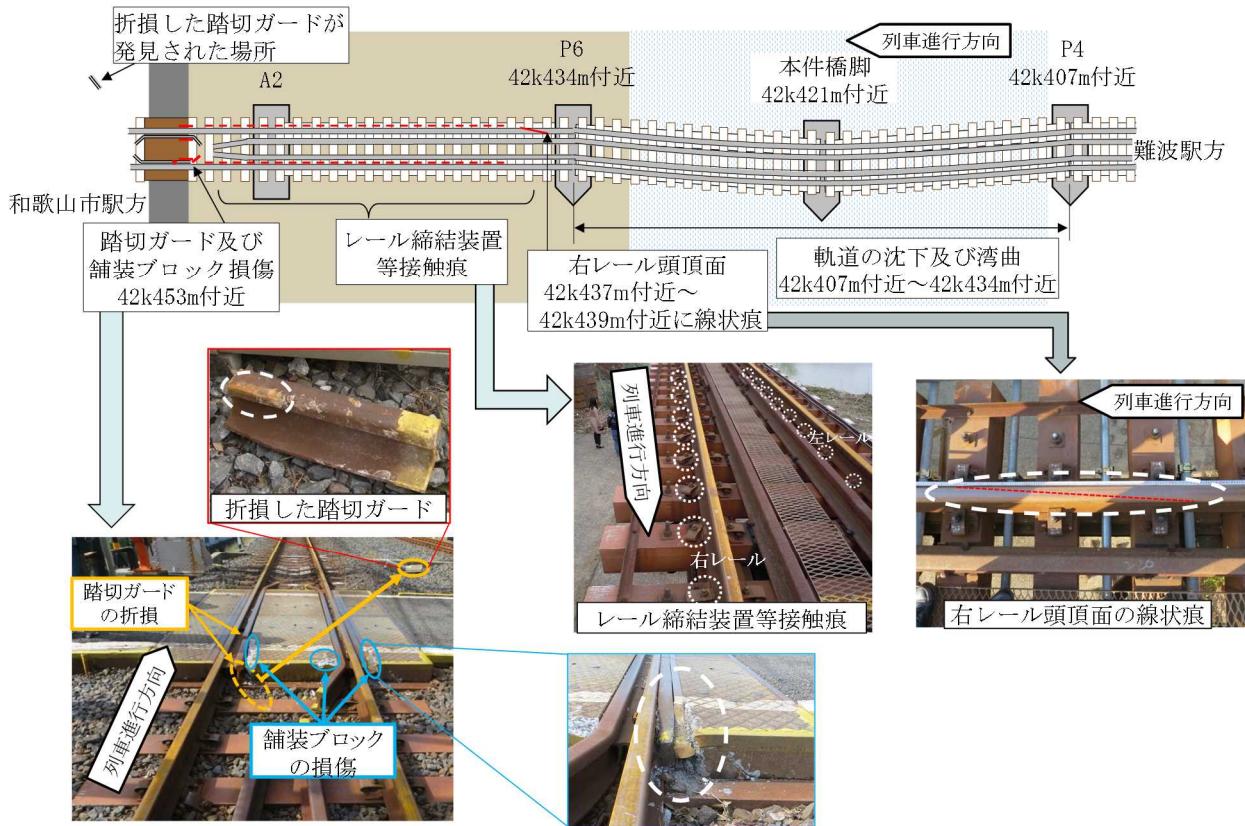
図 1 1 軌道の損傷状況及び脱線の痕跡

42k437m付近から42k439m付近にかけて、右レール頭頂面に軌間内側から外側へと続く線状痕があり、その先から樽井10号踏切（42k454m）までの左右レールそれぞれの右側のレール締結装置^{*32}等が一部損傷し、車輪が走行したことにより生じたとみられる接触痕が連続的に認められた。

また、42k453m付近において、樽井10号踏切の左側の踏切ガードの折損及び舗装ブロックの損傷が認められ、折損した踏切ガードの一部は、折損した位置から約8m和歌山市駅方の上下線の線間に発見された。

2.4.1.1(2)に記述したように、42k453m付近において、樽井10号踏切の左側の踏切ガードが折損し、右レールの右側の舗装ブロックが損傷していたこと、及び樽井10号踏切の先から列車停止地点までの軌道上に損傷が認められないこと、並びに2.4.2に記述したように、3両目後台車第2軸の両車輪のフランジ先端部に打痕が確認されたことから、脱線した3両目後台車第2軸の両車輪が樽井10号踏切の踏切ガードと舗装ブロックに衝撃したことにより復線したものと推定される。

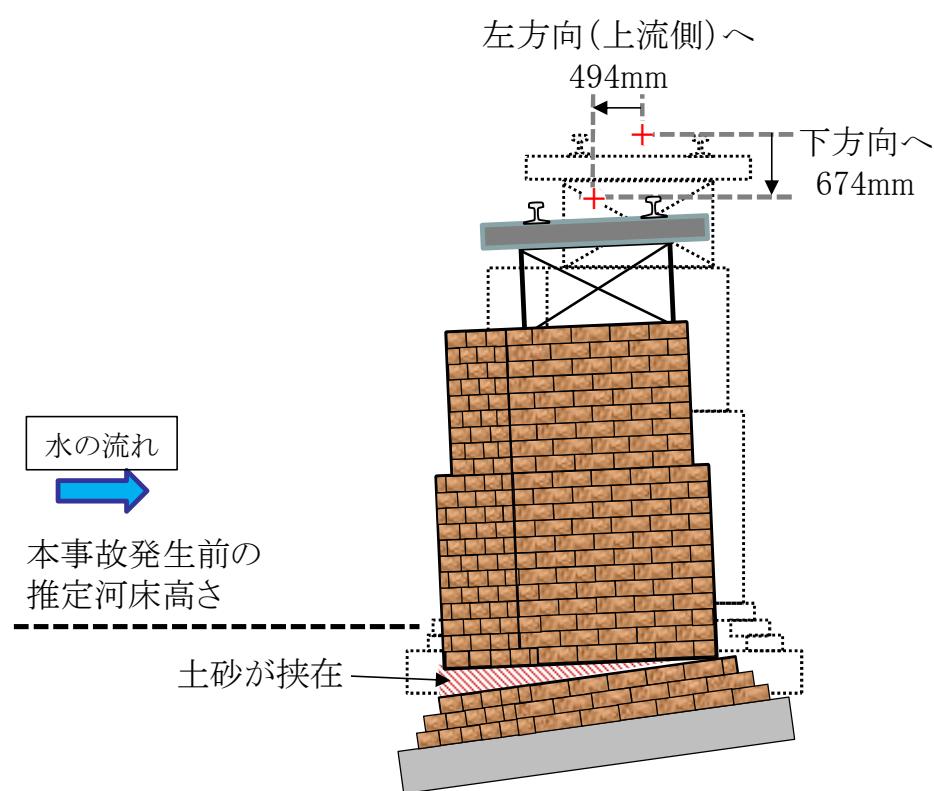
図12 本件橋脚の沈下及び傾斜の状況

本件橋脚：軀体とフーチング部が分離して傾斜、根固め工の破損

本件橋脚には根固め工が設置してあったが、本事故発生後の現場調査では、根固め工の大半が破損して原形をとどめておらず、本件橋脚の右側（下流側）に位置する上り線P 5橋脚に、破損した根固め工の床版コンクリートとみられるコンクリート塊が張り付いている状況が確認された。（付図6 事故現場

本件橋脚が沈下及び傾斜したことについては、本件橋脚周辺の河床の低下や根固め工の損傷等、本事故発生以前から本件橋脚の洗掘に対する防護機能が低下していたところに、本事故発生当時の増水した河水によって、本件橋脚周辺の広い範囲で洗掘が発生し、支持地盤が大きく減少したことによるものと考えられる。

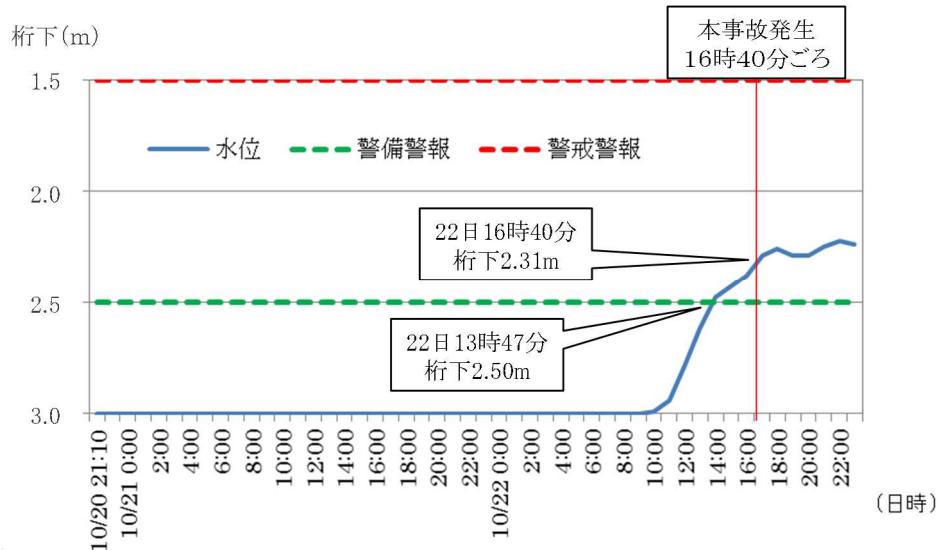
図16 同社水位計の観測値と運転規制値

同社水位計は、水位が桁下3.00mを超えた場合に観測される仕様となっている。平成29年10月22日の水位は、10時ごろから桁下3.00mを超える始め、16時40分ごろには桁下2.31mまで上昇していた（図16参照）。

桁下水位が13時47分に警備警報の発令値である桁下2.50mの水位に達したことにより、運輸指令から関係各所にこの情報が通報された。なお、本事故発生までの間に運転規制は行われていない。

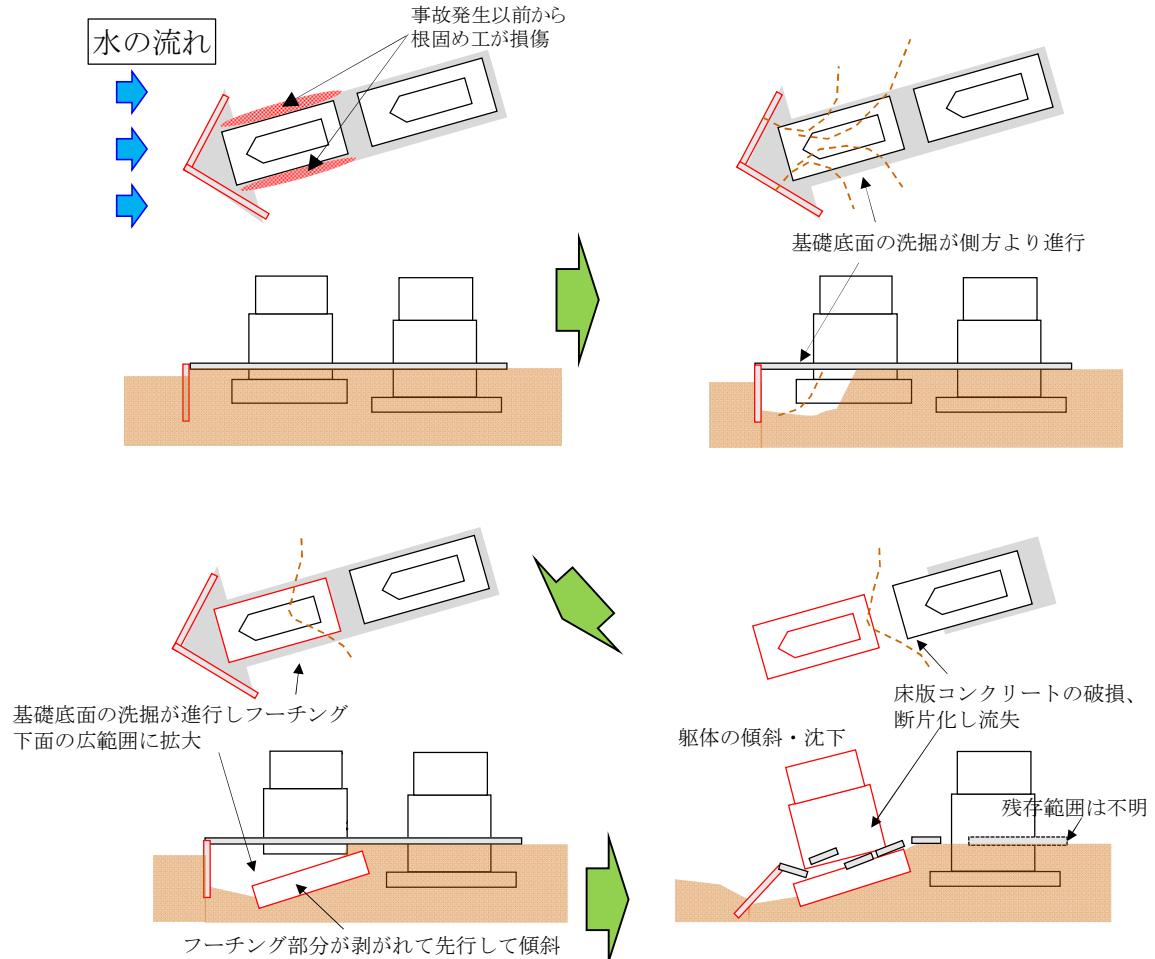
図20 本件橋脚が沈下及び傾斜したメカニズムのイメージ図

3.6.1及び3.6.2の分析から、本件橋脚周辺の河床の低下や根固め工の損傷等、本事故発生以前から本件橋脚の洗掘に対する防護機能が低下していたところに、本事故発生当時の増水した河水によって、次のような経過により、本件橋脚は沈下及び傾斜したものと考えられる（図20 参照）。

- (1) 根固め工が損傷していた橋脚側方部の河床から先行して洗掘が発生した。
- (2) 洗掘がフーチング下面の広範囲に拡大し、支持地盤が大きく減少した。
- (3) 底面の支持力を失ったフーチング部は軀体との境界部で分離し、傾斜・沈下した。
- (4) 床版コンクリートが破損・断片化して上り線側とも分離し、本件橋脚が上流側に傾斜・沈下した。

なお、鋼矢板前面よりも基礎底面が先行して洗掘を受けた可能性があると考えられることについては、その要因として、ぐり石が流失しフーチングの側面が露出した橋脚に対して流れが斜め方向に作用したこと、鋼矢板の後方の流れが複雑化して剥離流や渦流が発生し、橋脚周辺地盤が主に吸い出しを主体とする作用を受けて洗掘が発生した可能性があると考えられる。

河床の状態や根固め工の損傷状況、みお筋の変化などを把握することは状況により難しい面もあるが、河川の流水量が少ない渇水期に検査を行うことや、河床位置の計測による定量的な把握に努めるなど、これらの状況を把握するための効果的な検査手法を検討するとともに、必要により専門機関等による詳細な調査を行うことにより、対策の必要性や緊急性を正確に把握し、その結果に基づく改修計画を策定したうえで、計画的に対策を講じていくことが重要である。(3.7.2、3.7.4)

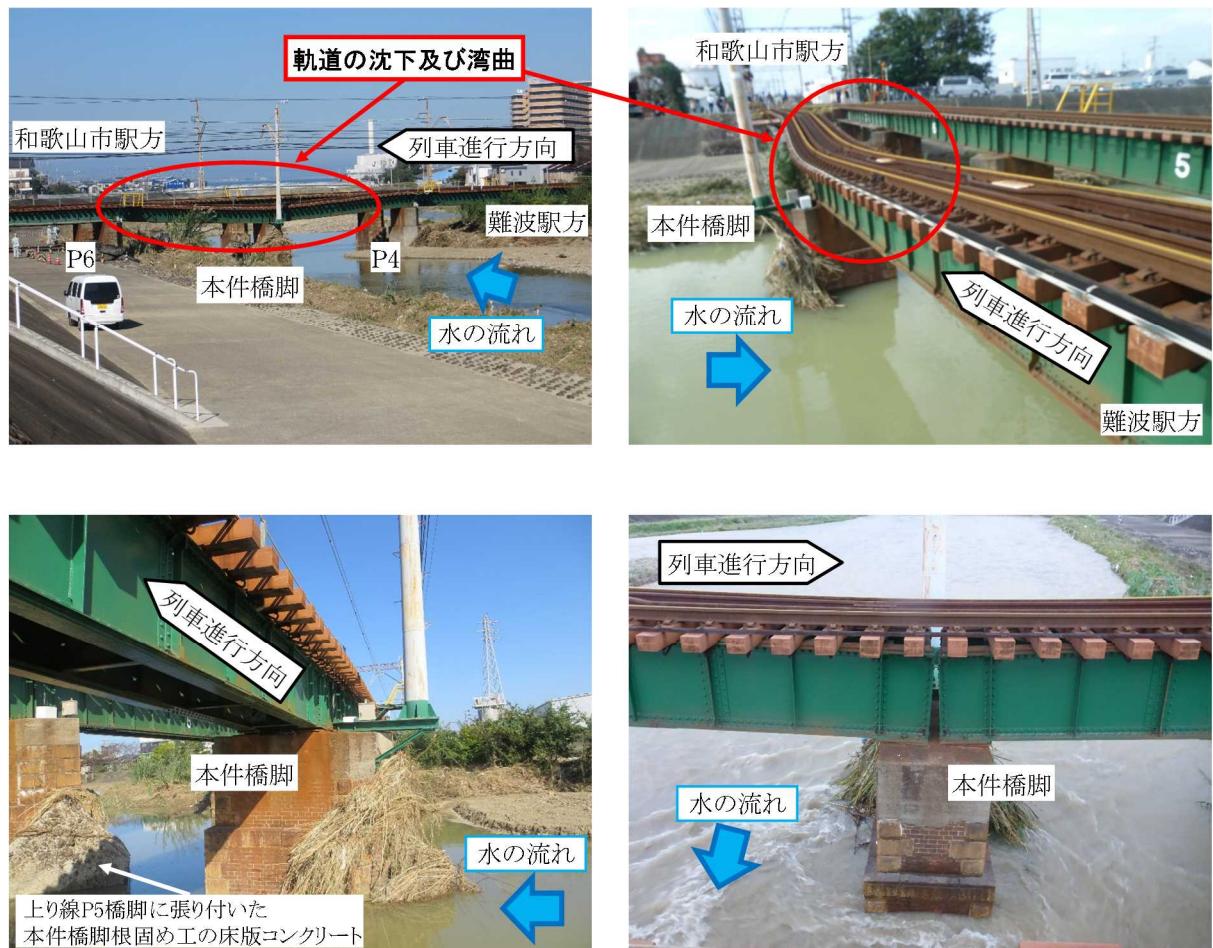
付図 7 本事故発生前の本件橋脚の根固め工の状況

2.3.2.4に記述したように、本件橋脚の根固め工は、鋼矢板が上流側にのみ打設された構造であり、鋼矢板が打設されていない橋脚側方部は、丸太による親杭が写真(付図7)から確認できることから、木杭と木板による親杭横矢板構造^{*48}であったと推定される。平成24年にこの部分の損傷(ぐり石等の流失)が確認されていることから、みお筋が本件橋脚付近に集中するようになった平成20年以降において、流水の侵食作用によって、河床が低下するとともに根固め工が露出するようになり、

鋼矢板に比べて脆弱な木杭と木板による親杭横矢板構造の部分から損傷が始まったと考えられる。
