鉄 道 事 故 調 査 報 告 書

II 九州旅客鉄道株式会社 長崎線 鍋島駅～久保田駅間
踏切障害事故

鉄道事故調査報告書

事故種類：踏切障害事故

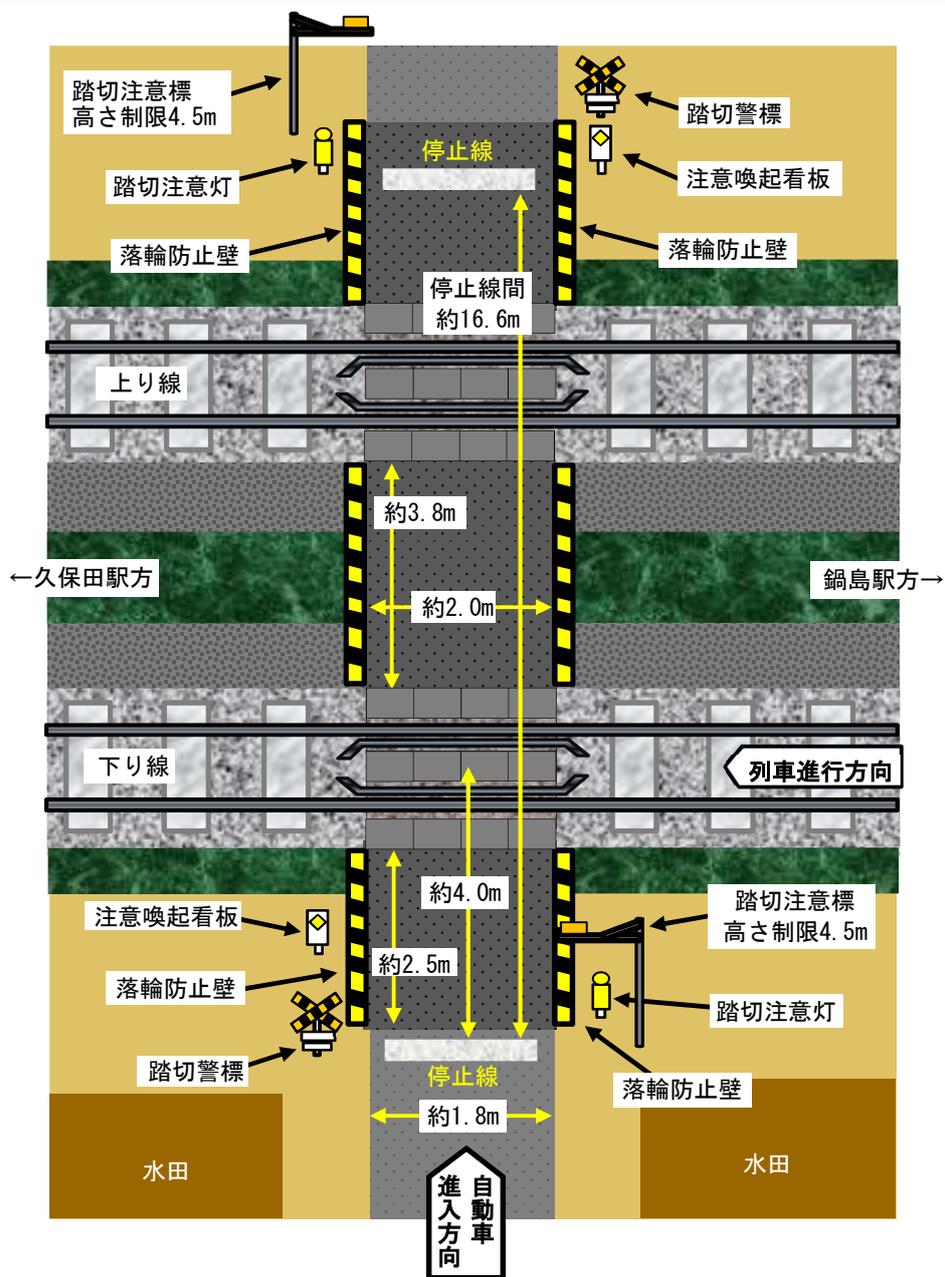
図1 本件踏切の状況

本件踏切には、同社によって踏切警標、注意喚起看板、通行車両の高さ制限を示す踏切注意標及び暗くなると点灯する踏切注意灯が設置されていた。また、踏切警標から線路寄りには自動車の落輪防止のためにコンクリート製の落輪防止壁が設置されており、その内側間の距離は約2.0mであった。

本件踏切と接続する道路は小城市（以下「同市」という。）管理の里道^{りどう}*4である。里道はアスファルトで舗装され、アスファルト部分の幅は約1.8mであり、本件踏切の手前には、同市によって停止線が引かれていた。（図1及び図2参照）

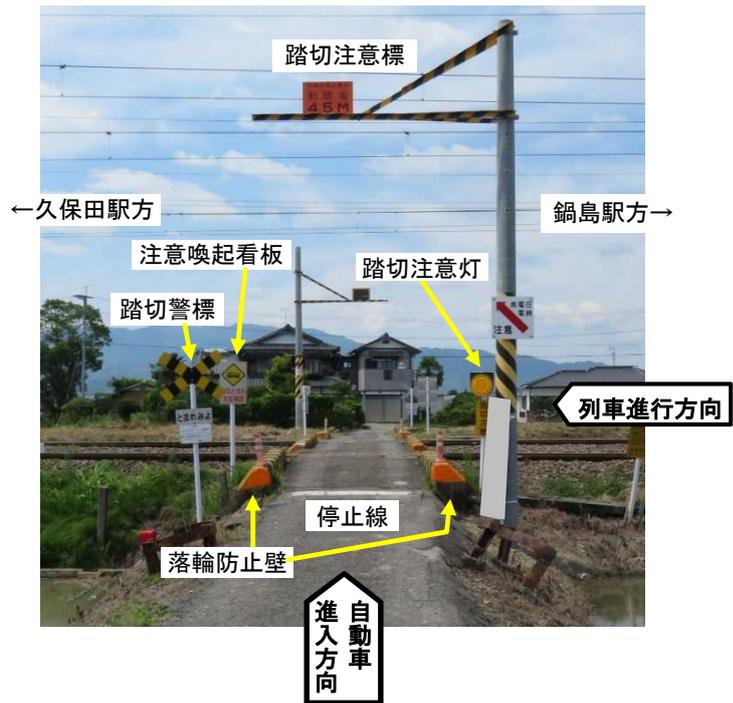
図2 本件踏切の状況（本件自動車進入方向から撮影）

2.3(2)に記述したように、本件踏切の幅員は落輪防止壁の内側間の距離が約2.0mと^{きょうあい}狭隘であるため、一般に自動車運転者は、本件踏切を通行する際に、落輪防止壁に接触しないよう慎重に通行することに注意が向き、列車の接近に対する注意の配分が低下するとともに、極めて低速で踏切を通行することとなると考えられる。

上記のような状況を踏まえ、同社、同市及び地域住民等の関係者は、本件踏切の廃止又は踏切保安設備の整備に向けた協議を進め、早期に方針を定めて、具体的な取組を実施することが必要である。また、本件踏切に関する具体的な措置が完了するまでの間は、自動車の通行を禁止する等の対応を行うことが望ましい。

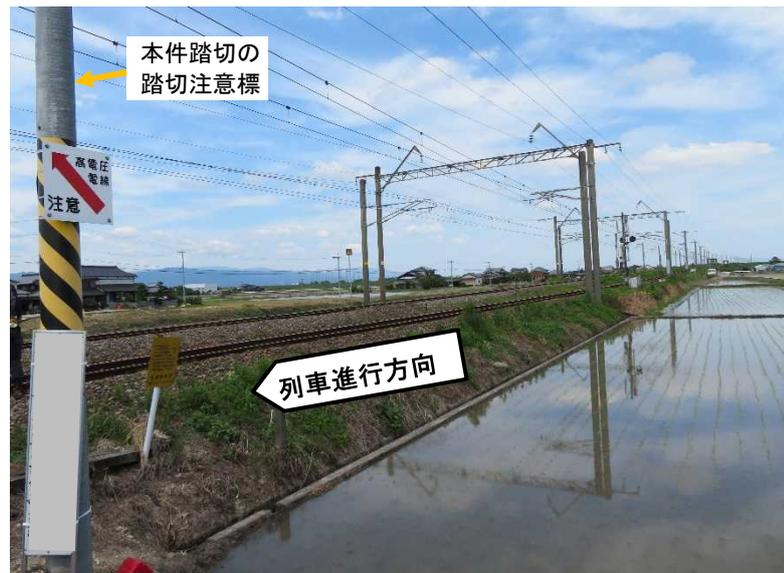
図4 本件踏切から見た鍋島駅方の見通し

自動車進入側にある停止線の手前から鍋島駅方の見通しを確認したところ、見通しを遮るものはなかった。(図4参照)

2.3(1)⑥及び2.3(5)④に記述したように、本件踏切の鍋島駅方の列車見通距離は600m確保されており、見通しを遮るものはなかったことから、本件自動車の運転者は本件踏切に接近する本件列車を視認することは可能な状況であったと考えられる。

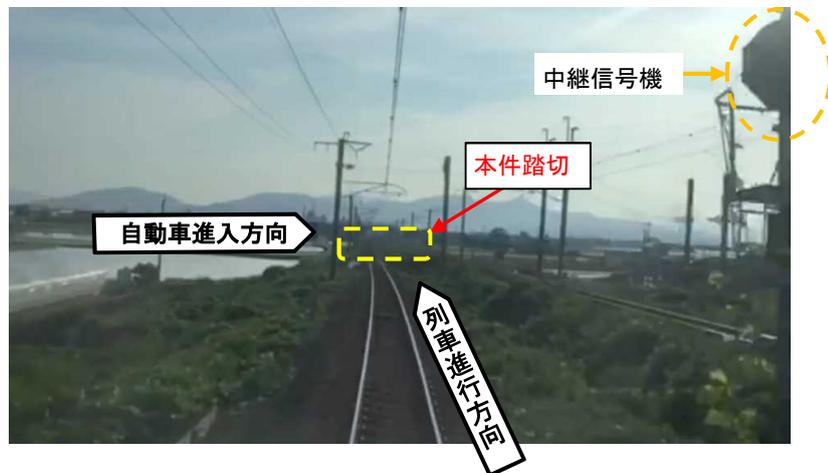
図5 列車から見た本件踏切の見通しの状況

列車から見た本件踏切の見通し状況は、久保田駅の場内信号機に付属する中継信号機の設置位置付近（本件踏切の約421m手前）から本件踏切を確認することができた。（図5参照）

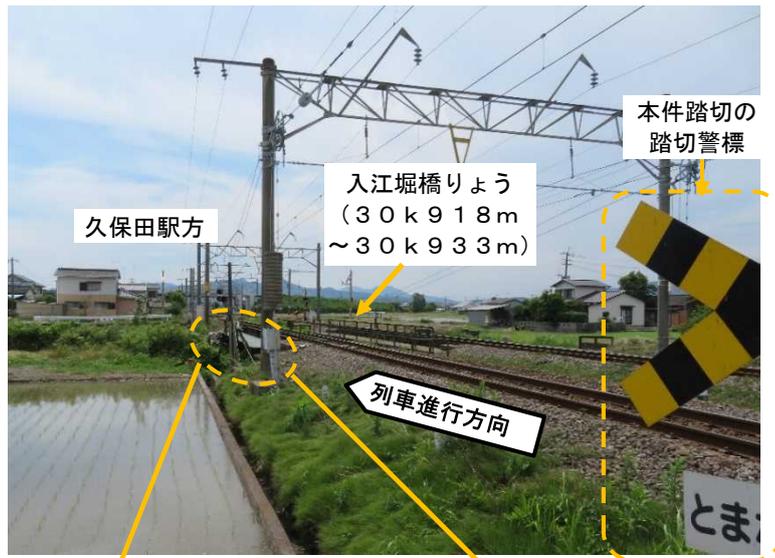
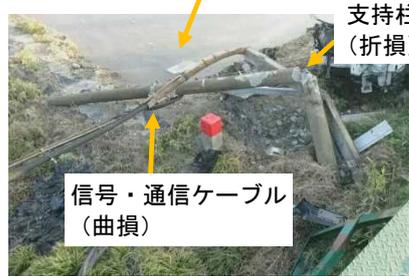
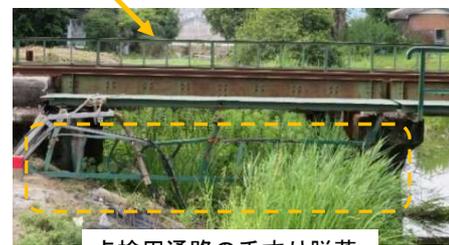
図6 鉄道施設の主な損傷状況

本件踏切から約41m久保田駅方にある入江堀橋りょうの脇にある点検用通路の手すりの一部が脱落していた。また、同橋りょう付近に設置されていた支持柱及び信号・通信ケーブル等が損傷していた。（図6参照）

支持柱及び信号・通信ケーブル損傷

(1) 本件列車と本件自動車との衝突に関する分析 2.1(3)に記述したように、運転状況記録装置の記録によれば、本件踏切の約120m手前で非常ブレーキ指令が出力されており、本件運転士は、本件踏切の約120m手前を速度約84km/hで走行中に、非常ブレーキを操作したが、速度約70km/hで本件自動車と衝突したものと推定される。 また、2.4に記述したように、本件自動車の運転席のドアには本件列車の連結器及び電気連結器の押し棒が衝撃したことにより生じた穴が認められたことから、本件列車は本件自動車の運転席付近に衝突したものと推定され、その後、本件自動車は久保田駅方の左側の鉄道施設に衝撃し、左側の水田に転落したものと考えられる。

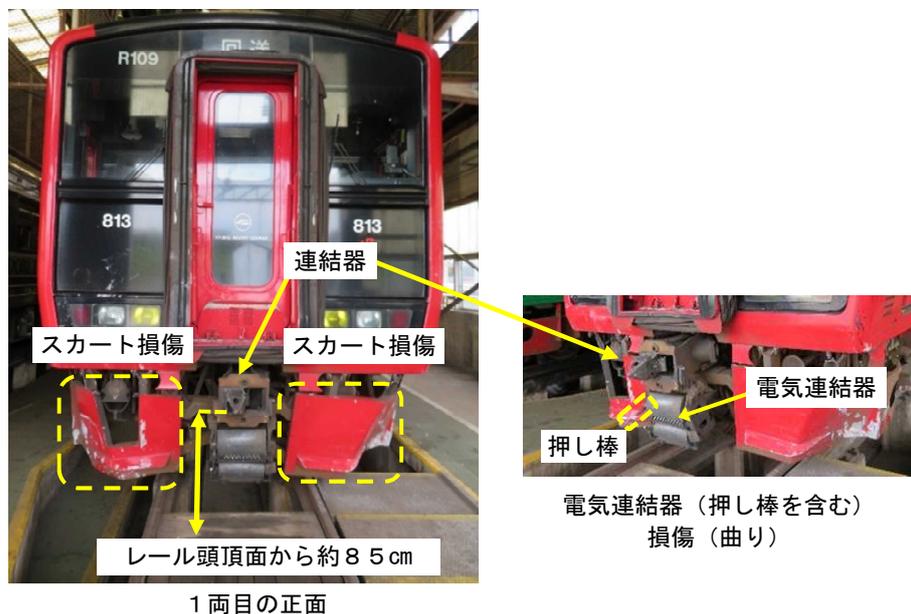
図7 鉄道車両の主な損傷箇所

本件列車は、1両目前面の電気連結器（押し棒*6を含む）及びスカート*7が損傷していた。（図7参照）

また、1両目の左側面に擦過痕があり、床下のモーター制御装置が損傷していた。

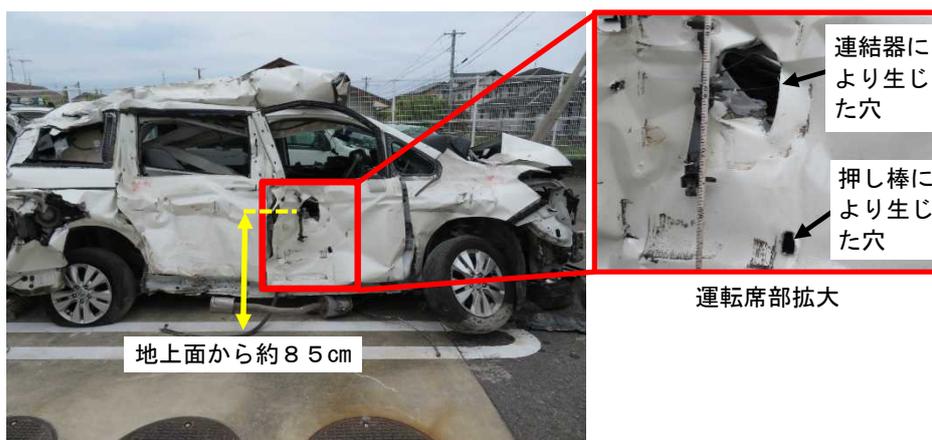
図8 本件自動車の損傷状況

本件自動車は、本件列車との衝突により運転席部分が押しつぶされるように大きく損傷していた。運転席のドアには、本件列車の連結器及び電気連結器の押し棒が衝撃したことにより生じた穴が認められた。（図8参照）

本件自動車は、本件踏切から約5.2m久保田駅方の線路左側の水田に転落していた。
