鉄道事故調査報告書

事故種類：踏切障害事故

福塩線 道上駅～^{みちのうえ}万能倉^{まなぐら}駅間（単線）

岩崎の一踏切道（第4種踏切道：踏切遮断機及び踏切警報機なし）

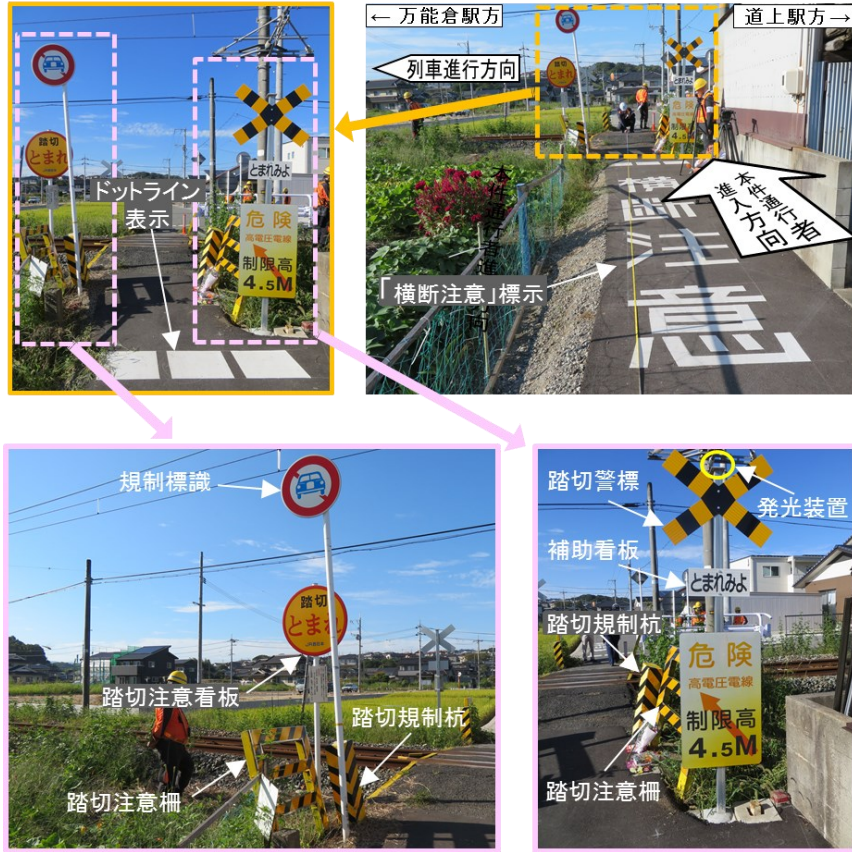
図2 本件通行者進入側から見た本件踏切の状況

本件通行者が進入した本件踏切左側の道路 (市道道上十三軒屋1号線、以下「本件市道」という。) には、道上駅方、万能倉駅方とも踏切注意柵及び踏切規制杭が設置されていた。また、道上駅方には、踏切警標及び「とまれみよ」と表記された補助看板が設置され、万能倉駅方には、二輪の自動車以外の自動車

踏切内はアスファルトで舗装されており、本件通行者進入側から見て本件踏切手前の道路の路面には、停止位置の目安となるドットライン表示と「横断注意」と書かれた道路標示が設けられていた。

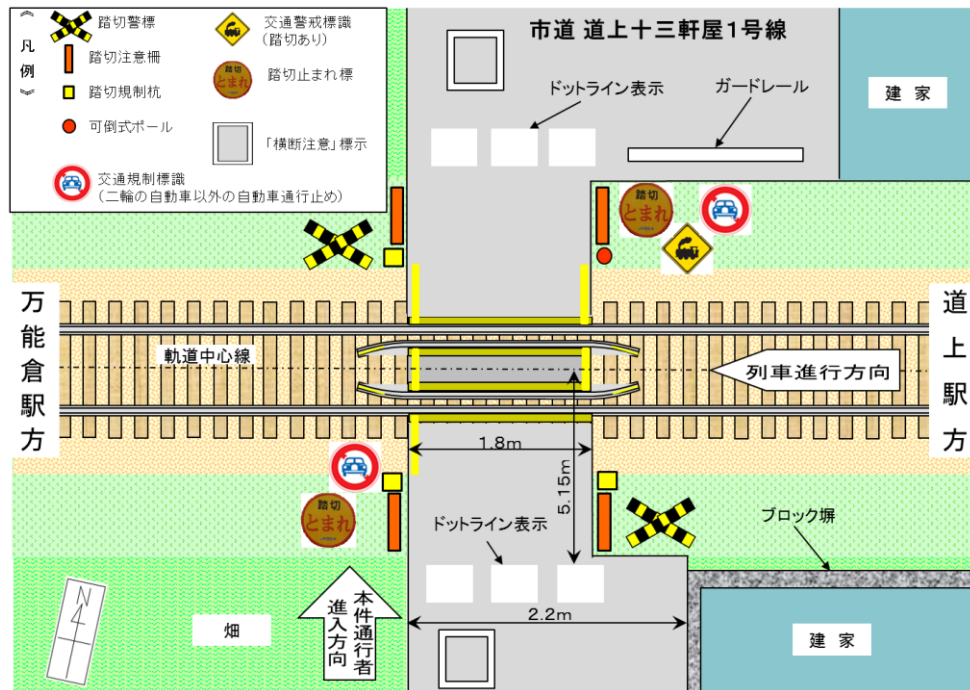
図3 本件踏切の状況

踏切警標の支柱の上端には、夜間、黄色いLED光の点滅により踏切通行者に対して踏切の存在を知らせるための発光装置が取り付けられていた。

また、本件踏切入口付近には、二輪車や軽車両の一時停止を促すための杭・柵等は設置されていなかった。

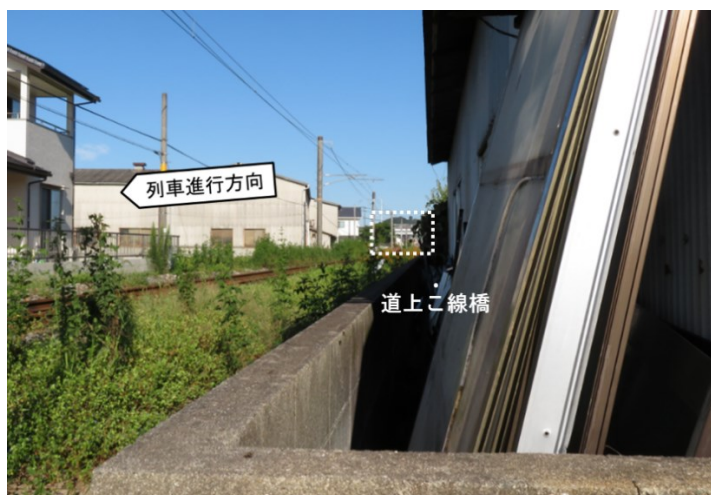
図4 本件通行者進入側の高さ1.0mから見た道上駅方の見通し状況

本件通行者進入側から見た本件踏切の列車見通し状況については、ドットライン表示の位置（軌道中心から約5.15m離れた位置）において、目線高さ1.0mでの道上駅方の列車見通し状況を確認したところ、図4に示すように、本件踏切から約240m離れた道上ご線橋（11k782m）付近まで視認することができた。ただし、ドットライン表示に自転車の前端を合わせて停止した場合には、サドルの位置からの見通しは沿線の建物外壁によって遮られ、下り列車は本件踏切通過の直前（約1秒前）まで視認することができなかった。

また、2.3(3)に記述したように、本件踏切から道上駅方へ約50mの区間は線路の左右両側に防草土が施工されており、本件通行者進入側のドットライン表示上から道上駅方を240m以上先まで見通すことができ、下り列車の見通し距離は確保されていたものと考えられる。ただし、ドットライン表示に自転車の前端を合わせて停止した場合、サドルの位置からの下り列車の見通しは沿線の建物外壁によって遮られることは、自転車で本件踏切を安全に通行するうえにおいては注意を要する点であると考えられる。

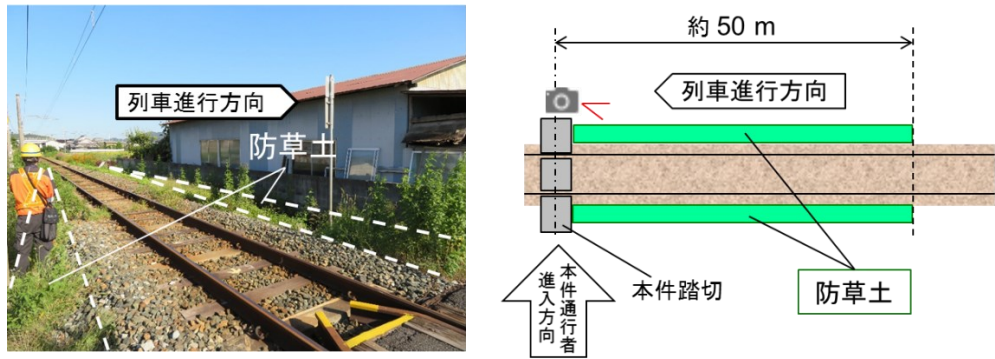
図5 防草土の状況

同社では、列車見通し距離を確保するための対策として、図5に示すように、本件踏切から道上駅方に約50mの地点まで、線路の両側に防草土を施工していた。

本事故発生後に確認したところ、防草土の施工範囲の一部に草が生育している箇所が認められたが、草の丈は列車の見通しを妨げる高さまでには至っていなかった。

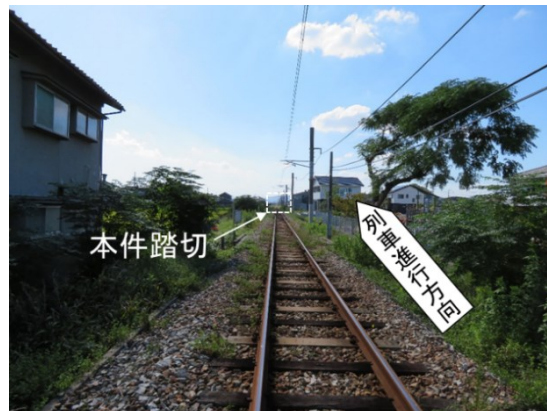
図7 下り列車（道上駅方）側から見た本件踏切の見通し状況
（本件踏切の約200m手前から撮影）

下り列車からの本件踏切の見通し状況については、道上こ線橋付近（11k790m付近）から本件踏切（12k026m）までの間（約240m）に視界を遮るものではなく、下り列車から本件踏切まで見通せる状況であった。

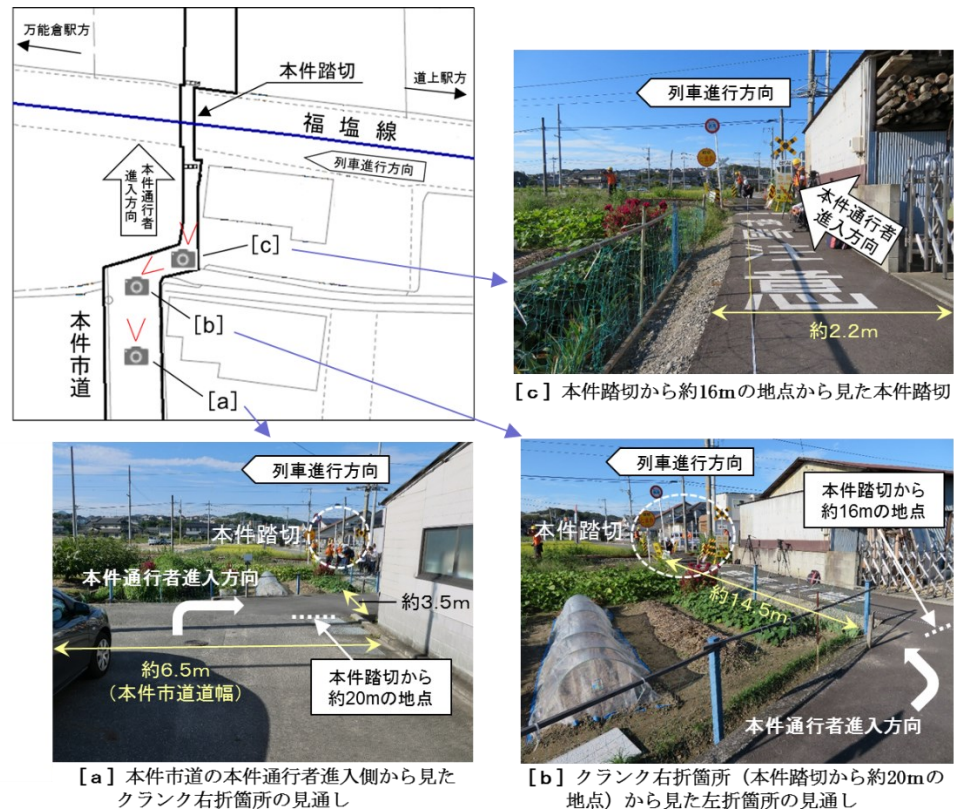
図8 本件通行者進入側の道路の状況

本件踏切に接続している本件市道の道路管理者は福山市である。本件市道は図8に示す形状をしており、路面はアスファルトで舗装されていた。本件通行者進入側から見て本件市道の右側には高さ約85cmのブロック塀があり、左側は畑で鉄柱とロープによる柵が設置されていた。

本件踏切の手前約16mの地点から見た本件踏切の見通し状況は、視界を遮るものはなく良好であった。

本件市道は、本件通行者進入側から見て踏切手前約20mの位置までは幅員6.5mの比較的広い道路であるが、本件踏切に「二輪の自動車以外の自動車通行止め」の交通規制が設けられていることから、自動車に対しては行き止まりの道路であるため、自転車に乗った本件通行者にとっては、速度を落とさずに走行しても事故の危険性を感じるものの少ない状況であった可能性が考えられる。また、自転車に乗った本件通行者は、本件踏切に接続する幅員2.2mの狭い道路に差し掛かった際、前方に踏切警標や踏切注意柵を認めたとしても、(4)に記述したように、警報音が鳴動しない踏切というものが存在することを知らなかった、あるいは、そのような踏切の存在を知っていたとしても、第1種踏切道を渡った経験から、「警報音が鳴動しておらず、踏切遮断機も降下していない踏切は、列車が接近していない」と判断した可能性が考えられる。したがって、本件踏切に関して

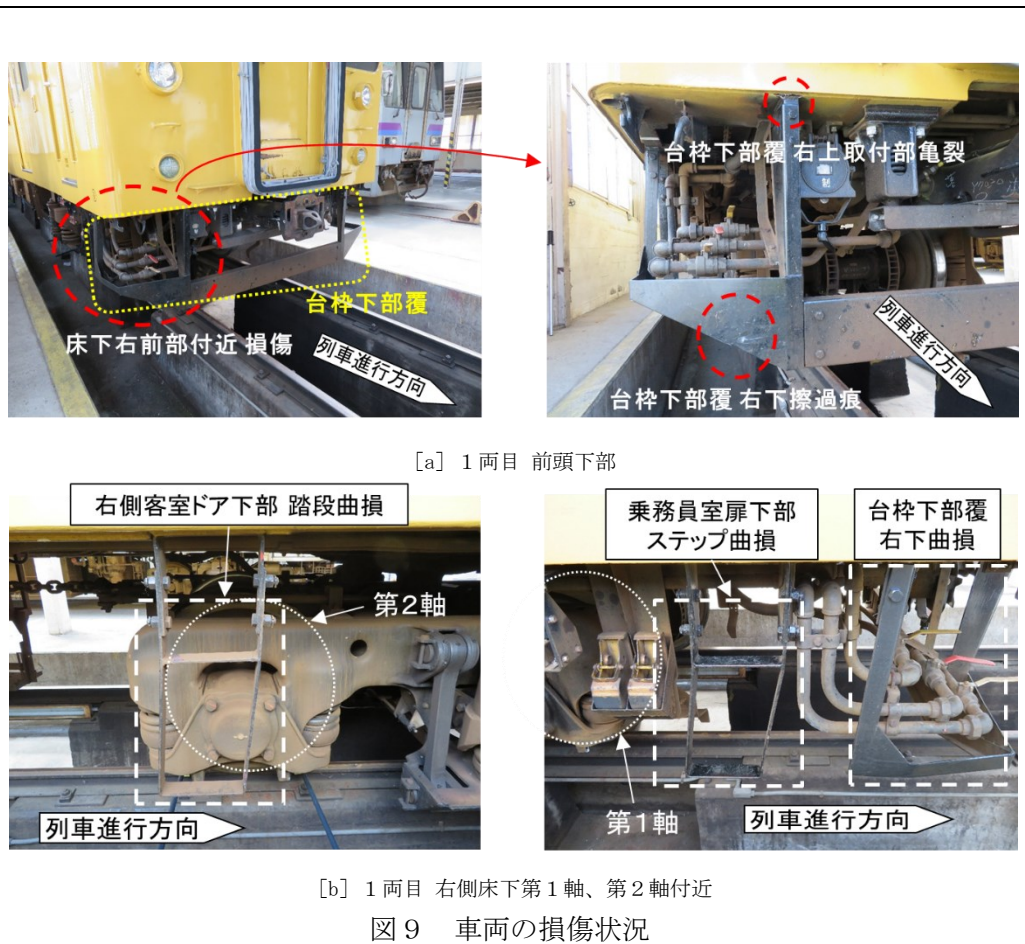
1両目車両の台枠下部覆^{おおい}の右側取付部に亀裂が認められ、同覆の右側は後方に変形していた。また、1両目車両第1軸右側付近の乗務員室扉下部ステップ及び第2軸右側付近の客室ドア下部踏段^{ふみだん}が曲損していた。

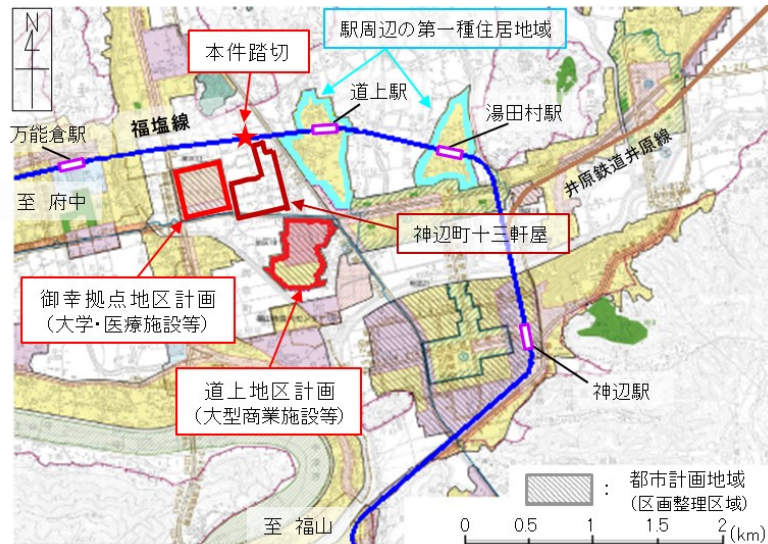
図 1 2 本件踏切の周辺環境

本件踏切から南南東へ約 0.7 km の地域には「道上地区計画」という区画整理区域があり、商業集積を図る地区として、平成 17 年に開業した大型ショッピングモールを中核とした商業施設などが建ち並んでいる。また、南西へ約 0.3 km の地域には、「御幸拠点地区計画」という区画整理区域があり、教育・医療・研究拠点地区として、平成 6 年に開学し、近年、学部・学科を増設した大学や平成 16 年に移転してきた総合病院などが建ち並んでいる。

道上駅及び湯田村駅は、第一種住居地域にあり、本件踏切付近は、神辺町十三軒屋という市街化調整区域の周辺にあるが、手続きに基づく宅地化は可能であり、農地であった本件踏切付近の土地は宅地化が進んでいる。

2.8(1)に記述したように、本件踏切の周辺地域は、土地区画整理事業や宅地化の進展等により、人口増加が進んでいる。また、2.8(2)に記述したように、本件通行者が通っていた小学校の児童数も年々増加している状況にある。

このため、鉄道事業者、関係自治体等は、地域環境の変化が人口や交通流動に与える影響の把握に努め、踏切通行者の増加が見込まれる第4種踏切道については、近隣の第1種踏切道の歩道の整備や迂回路の整備等の安全性・利便性向上策を含めた総合的な対策を検討すること等により、地域住民も含めて対策の必要性に対する理解及び協力を醸成するための取組を積極的に進め、早期に第4種踏切道の解消を図ることが望ましい。特に子供の踏切通行者の増加が見込まれる第4種踏切道については、事故に対する危険性がより高まるものと推定されるため、対策の緊急性が高い踏切と位置付けて、優先的に第4種踏切道の解消を図ることが必要であると考えられる。
