鉄 道 事 故 調 査 報 告 書

I 秩父鉄道株式会社 秩父本線 新郷駅構内
踏切障害事故

事故種類：踏切障害事故

発生日時：平成30年12月19日 16時52分ごろ

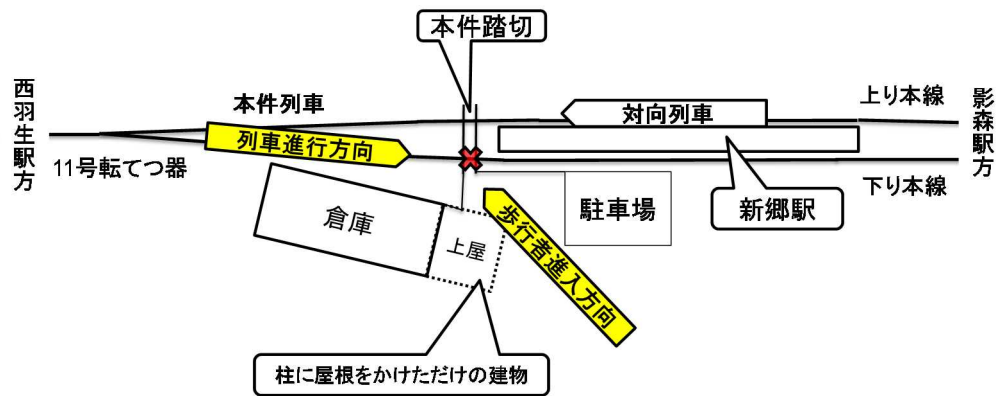
図1 事故発生時の状況

新郷駅（2 k 6 1 5 m）に到着する直前、同駅の1 1号転てつ器（2 k 4 7 0 m）付近において、第4種踏切道^{*1}である羽生No. 2 2踏切道（2 k 5 4 9 m、以下「本件踏切」という。）に対して、通行者の注意を喚起するため、気笛を吹鳴した。その後、速度約 4 3 km/hで惰行運転中、本件踏切の約 3 0 m手前で、本件踏切の右側（以下、車両は前から数え、前後左右は列車の進行方向を基準とする。）において、踏切注意柵より線路側に歩行者（以下「本件歩行者」という。）がいることに気が付き、本件踏切に進入してくるのを認めたため、改めて気笛を吹鳴した。しかし、本件歩行者が立ち止まらなかったため、さらに気笛を吹鳴するとともに、直ちに非常ブレーキを使用した。本件列車は、本件歩行者に衝突した。非常ブレーキを扱った後、本件列車が停止するまでの間に、緊急信号^{*2}スイッチを押した。

熊谷駅発羽生駅行きの列車に乗務していた。新郷駅に定刻（1 6 時 5 1 分）に到着し、行き違い予定の本件列車の到着を待っていた。本件列車の気笛が西羽生駅方から聞こえた後、すぐに次の気笛が聞こえたため、本件列車の方を見たところ、本件踏切で、本件列車が本件歩行者に衝突したのが見えた。

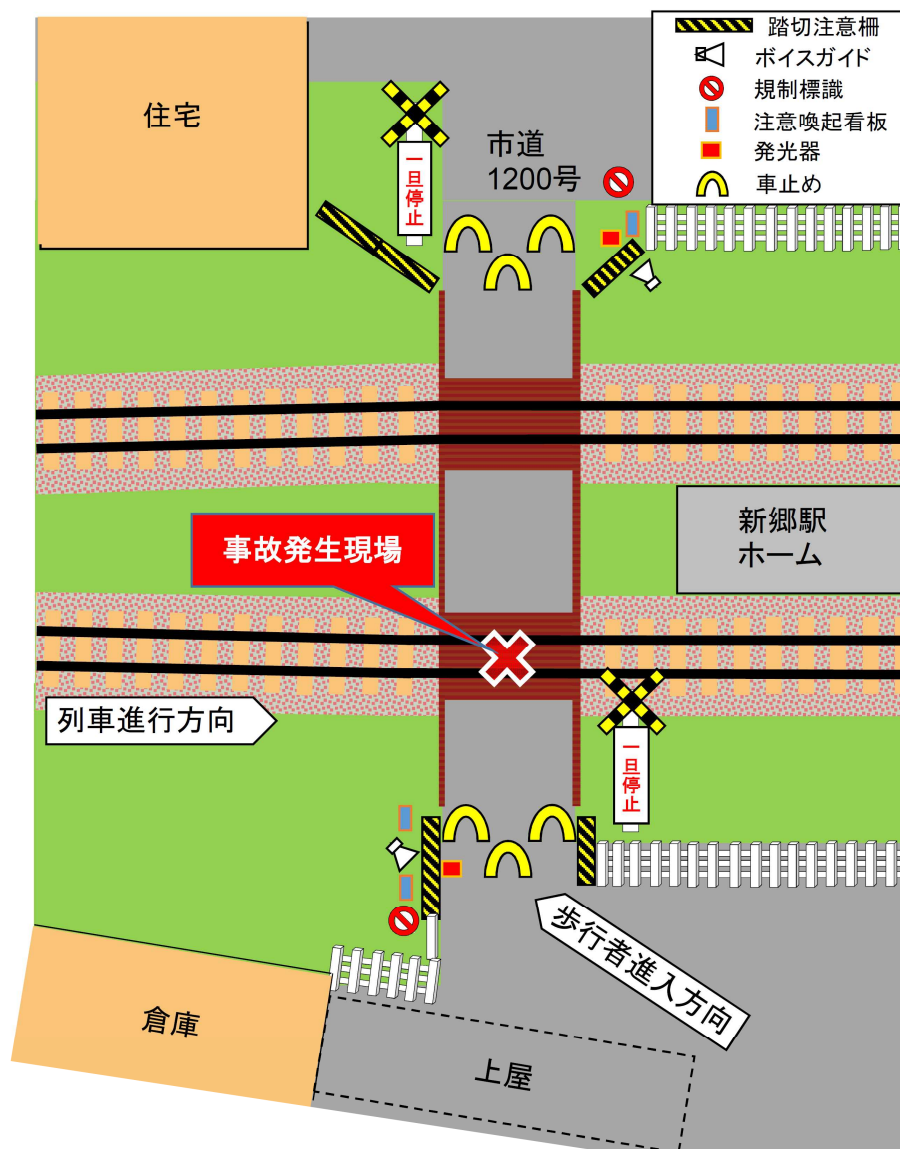
図2 本件踏切略図

本件踏切の本件歩行者進入側付近には、踏切注意柵及び‘自転車等に乗った状態で踏切に進入することを防ぐための車止め’が設置されていた。

西羽生駅方には、規制標識、「あぶない左右見てから」と表記された看板、
 ‘通行者に注意を促すボイスガイド*5’及び‘夜間に点滅することにより踏切
 通行者に対して踏切の存在を知らせる発光器’が設置されていた。

新郷駅方には、踏切警標及び「一旦停止」と表記された看板’が設置されて
 いた。

本件踏切には、照明設備が設置されていた。

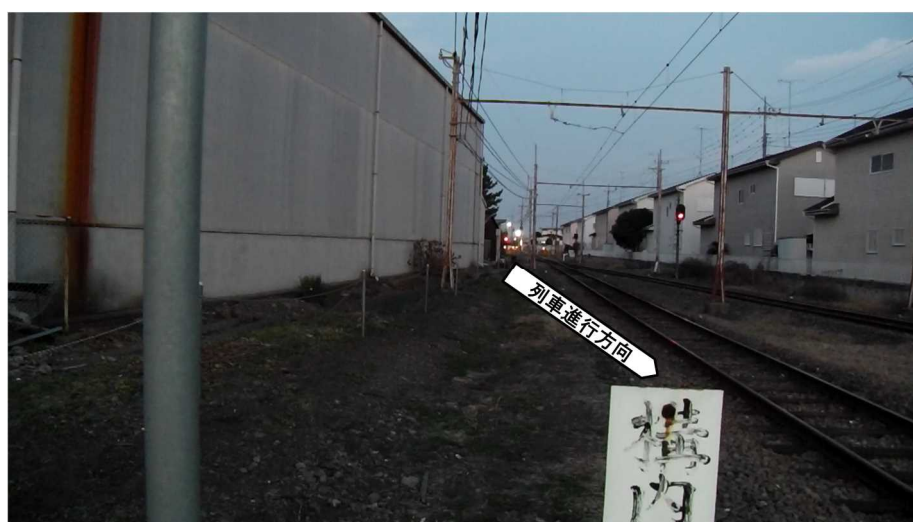
図5 踏切注意柵付近からの見通し状況
(事故発生日の翌日の事故発生時刻に撮影)

本件踏切における本件歩行者進入側からの下り列車の見通し状況については、(1)に記述したとおり列車見通距離150mとされており、本件踏切の踏切注意柵付近から確認したところ、歩行者の視界を遮るような障害物は認められなかった。(図5及び図6 参照)
