鉄 道 事 故 調 査 報 告 書

I ひたちなか海浜鉄道株式会社 湊線 金上駅～中根駅間
踏切障害事故

I ひたちなか海浜鉄道株式会社 湊線
金上駅～中根駅間
踏切障害事故

事故種類：踏切障害事故

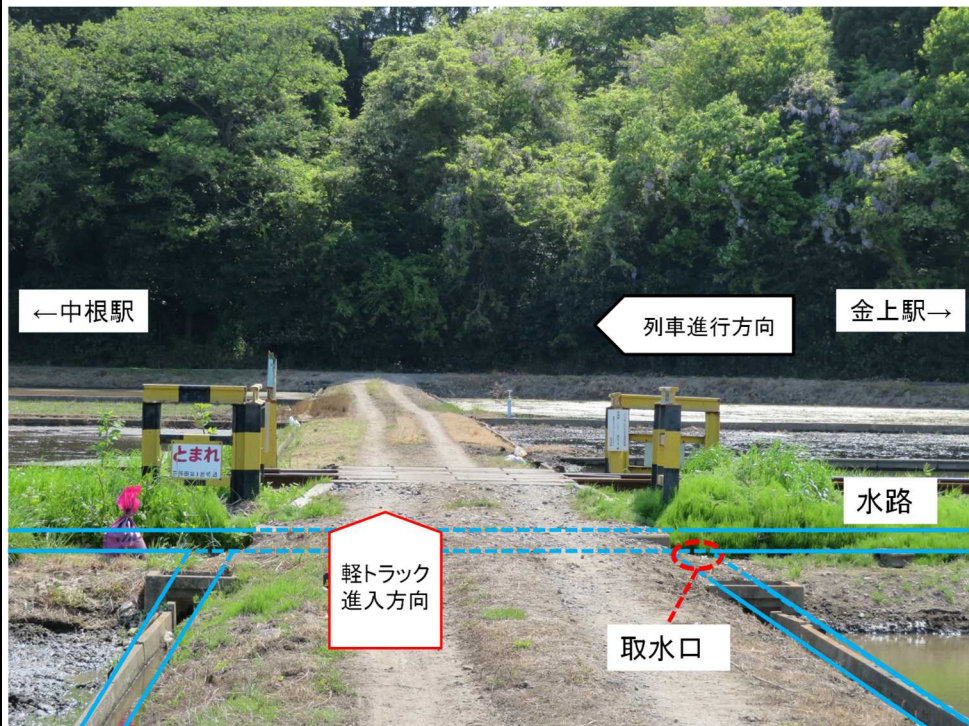
図2 本件軽トラック進入側から見た本件踏切の状況

- ① 左右両側に踏切注意柵が設置され、左側の注意柵には「とまれ」と表記された注意看板が取り付けられていた。
- ② 本件踏切に接続する市道には、本件踏切に対する停止線は設けられていなかった。
- ③ 線路及び道路にそれぞれ平行して水田に水を引くための水路が設けられており、それぞれの水路は取水口を通じてつながっていた。

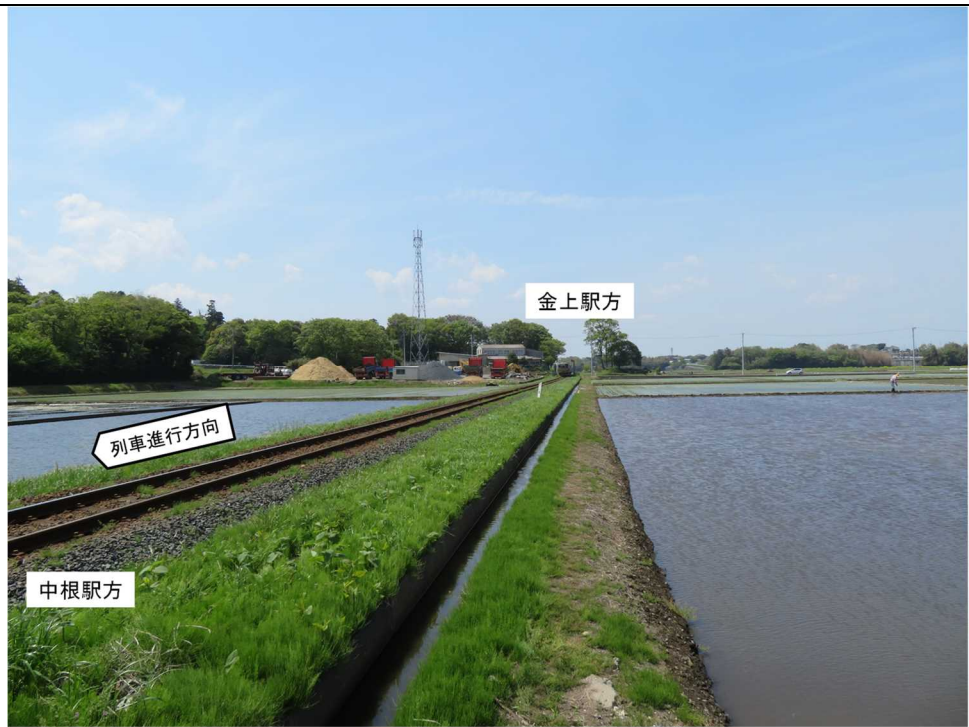
図4 金上駅方の見通し状況

本件踏切の本件軽トラック進入側からの見通し状況は、金上駅方の場合、図4に示すように、視界を遮るものは認められなかった。

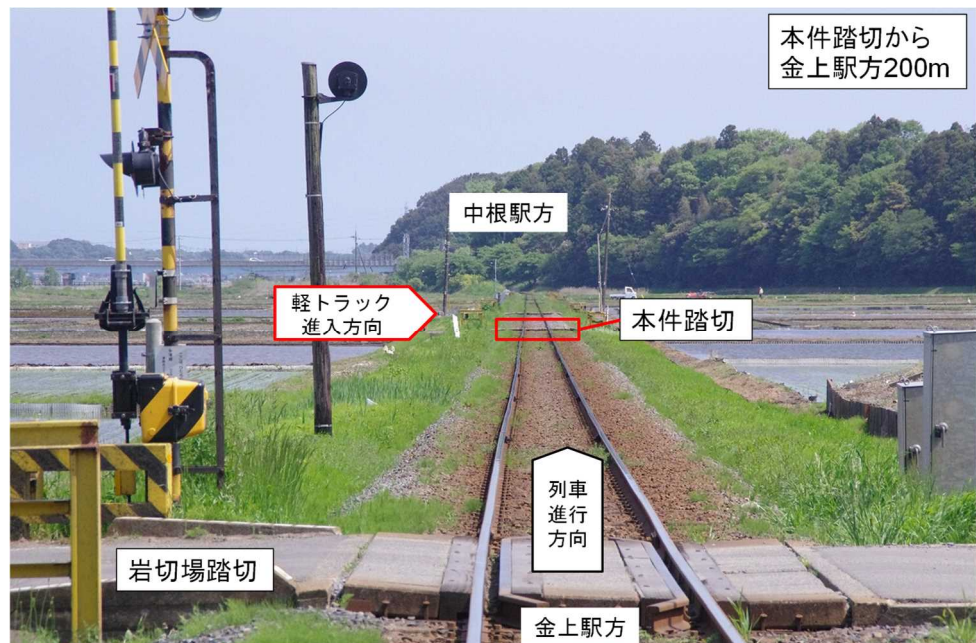
図5 本件列車側（下り列車）から見た本件踏切の見通し状況

本件列車側からの本件踏切の見通し状況は、図5に示すように、本件踏切の金上駅方200mから本件踏切までの間に視界を遮るものは認められなかった。

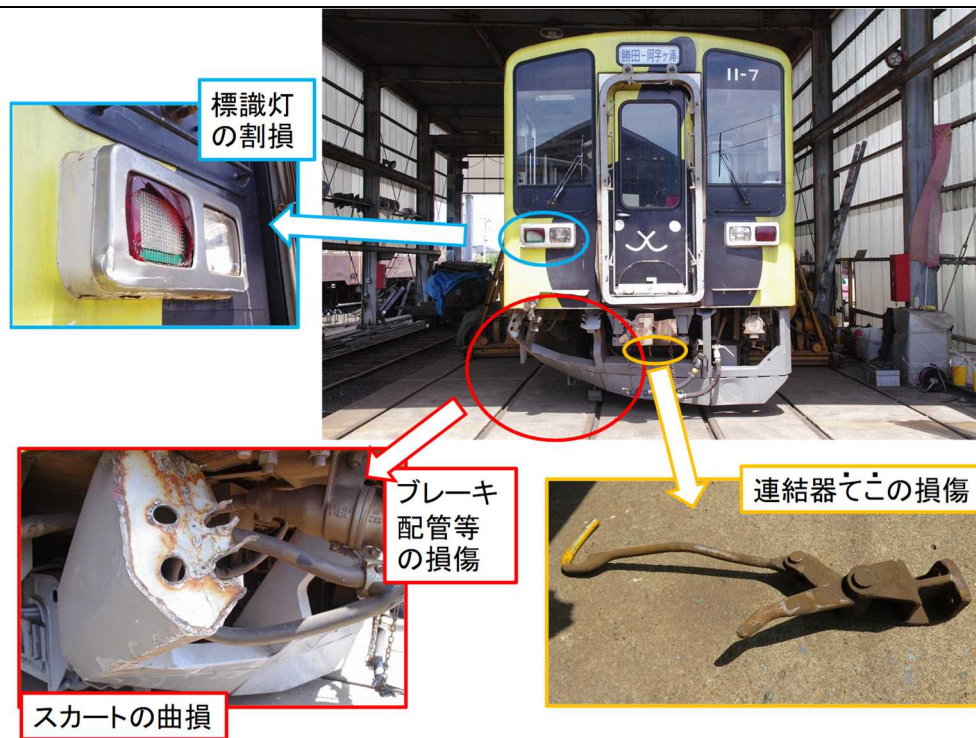
図7 鉄道車両の損傷状況

<p>車 両 長 18.000m 車 両 幅 2.700m 本事故発生前直近の検査結果に、異常は認められなかった。</p> <p>(7) 本件軽トラックの概要</p> <p>自動車種別 軽自動車 用途 貨物 車体の形状 キャブオーバ 変速機 オートマチックトランスミッション 車体長 3.39m 車体幅 1.47m 車体高 1.76m 車両重量 740kg 総排気量 0.65L 車体色 白</p>
<p>2.4 鉄道施設等の 損傷状況</p>	<p>(1) 鉄道施設の損傷状況</p> <p>本件踏切から中根駅方に100m程度までのまくらぎに、本件列車と衝突した本件軽トラックが引きずられたことによるものとみられる擦過痕があった。 (図6 参照)</p> <div data-bbox="411 958 1401 1697" data-label="Image"> <p>The photograph shows a perspective view of railway tracks. A red oval highlights a scuff mark on a cross-tie between two stations. Labels include '中根駅方' (Nakane Station direction) at the top, '擦過痕' (Scuff mark) pointing to the oval, '列車進行方向' (Direction of train travel) in a diamond-shaped sign on the right, and '金上駅方' (Kanagami Station direction) at the bottom.</p> </div> <p>図6 鉄道施設の損傷状況</p> <p>(2) 鉄道車両の主な損傷状況</p> <p>1両目前面中央下部のスカート*5右側下部が後方に大きく曲がっていた。また、前面右側下部のブレーキ配管等が損傷し、連結器下部にある連結器てこも損傷していた。さらに、前面右側の標識灯が割損していた。(図7 参照)</p>
