鉄 道 事 故 調 査 報 告 書

Ⅲ 弘南鉄道株式会社 大鰐線
中央弘前駅～弘高下駅間
列車脱線事故

事故種類：列車脱線事故

発生日時：平成31年4月14日 18時52分ごろ

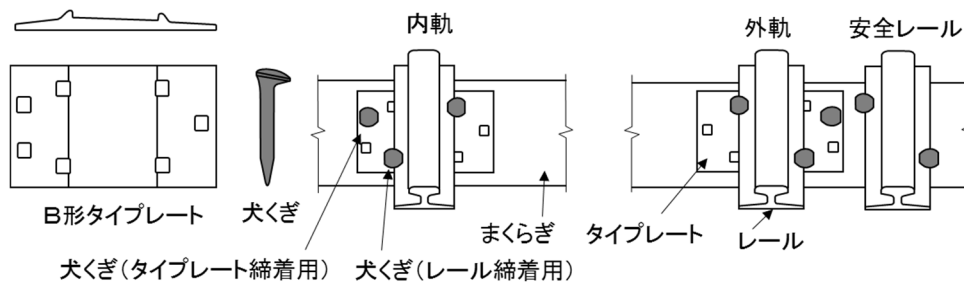
図1 本件曲線の主なレール締結装置

なお、軌道の維持管理マニュアル^{*5}に示されるB形タイププレートの犬くぎ打込み方法は、図2のとおり、タイププレート1枚当たり5本の犬くぎによる締結を標準としている。それに対し、本件曲線中のタイププレート1枚当たりの犬くぎ打込み本数は、標準の本数よりも2本少なかった。

同社によると、タイププレート使用時の犬くぎ打込み方法に関する規定等はないが、慣例的に上記のとおりタイププレート1枚当たり3本の犬くぎで締結する方法によっているとのことであった。

したがって、同社は、急曲線等の軌間拡大が懸念される箇所を優先的に犬くぎの増し打ち等の対策を行い、かつ適正に犬くぎを打ち込むことでレールの締結力を向上させることが望ましい。また、曲線半径毎の標準的な犬くぎ打込み本数及び方法をあらかじめ定めておくことが望ましい。

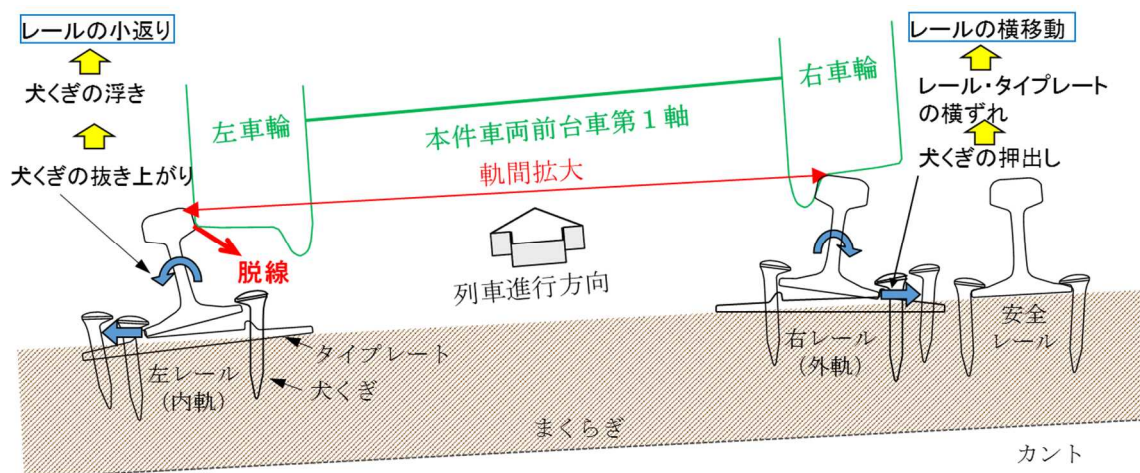
図6 本事故における軌間内脱線のイメージ

3.1.2に記述した本件車両の前台車第1軸の左車輪が13k280m付近で、左レールの軌間内に落下した事象（以下「軌間内脱線」という）は、3.4.3(1)に後述するように、列車走行時の横圧によるレール小返り^{*15}やレールの横移動（以下、「レール小返り等」という。）で動的な軌間拡大^{*16}が発生したことによるものと考えられる。本事故における軌間内脱線のイメージは図6のとおりである。なお、軌間拡大についての詳細は3.4.4で後述する。

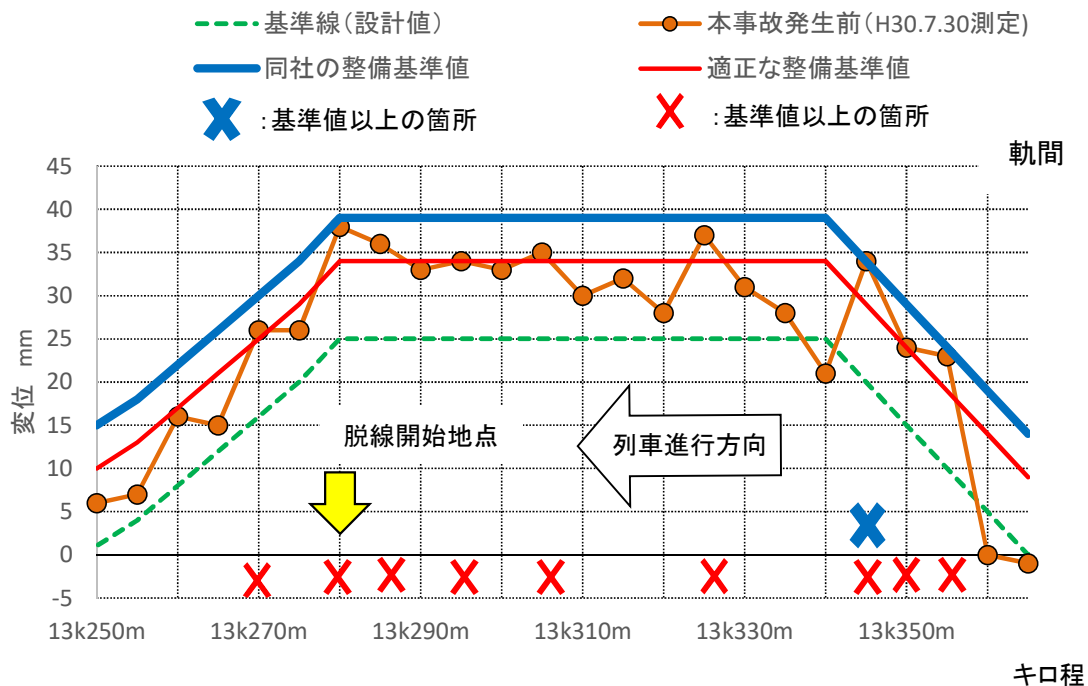
図7 本件曲線の軌間変位

ただし、軌間変位については、3.4.1(1)に記述した適正な整備基準値を適用すると、本件曲線において脱線開始地点（13k280m付近）を含む9箇所で整備基準値に達していた（図7 参照）。

したがって、本事故発生時の脱線開始地点（13k280m付近）においては、軌間が基本寸法と比較して大きくなっていた状態で、レール小返り等の動的な変位と相まって軌間拡大による軌間内脱線が発生しやすい状態にあった可能性があると考えられ、本事故発生前に3.4.1(1)に記述したように適正な整備基準値を適用し、かつ、整備期限を決めて適正に軌道整備を行っていたら、本事故の発生を未然に防ぐことができたと考えられる。

したがって、同社は、軌間変位の整備基準値について適正な整備基準値に改正し、さらに軌道変位が整備基準値に達した場合の処置について整備を行うまでの明確な期限を定めることが望ましい。

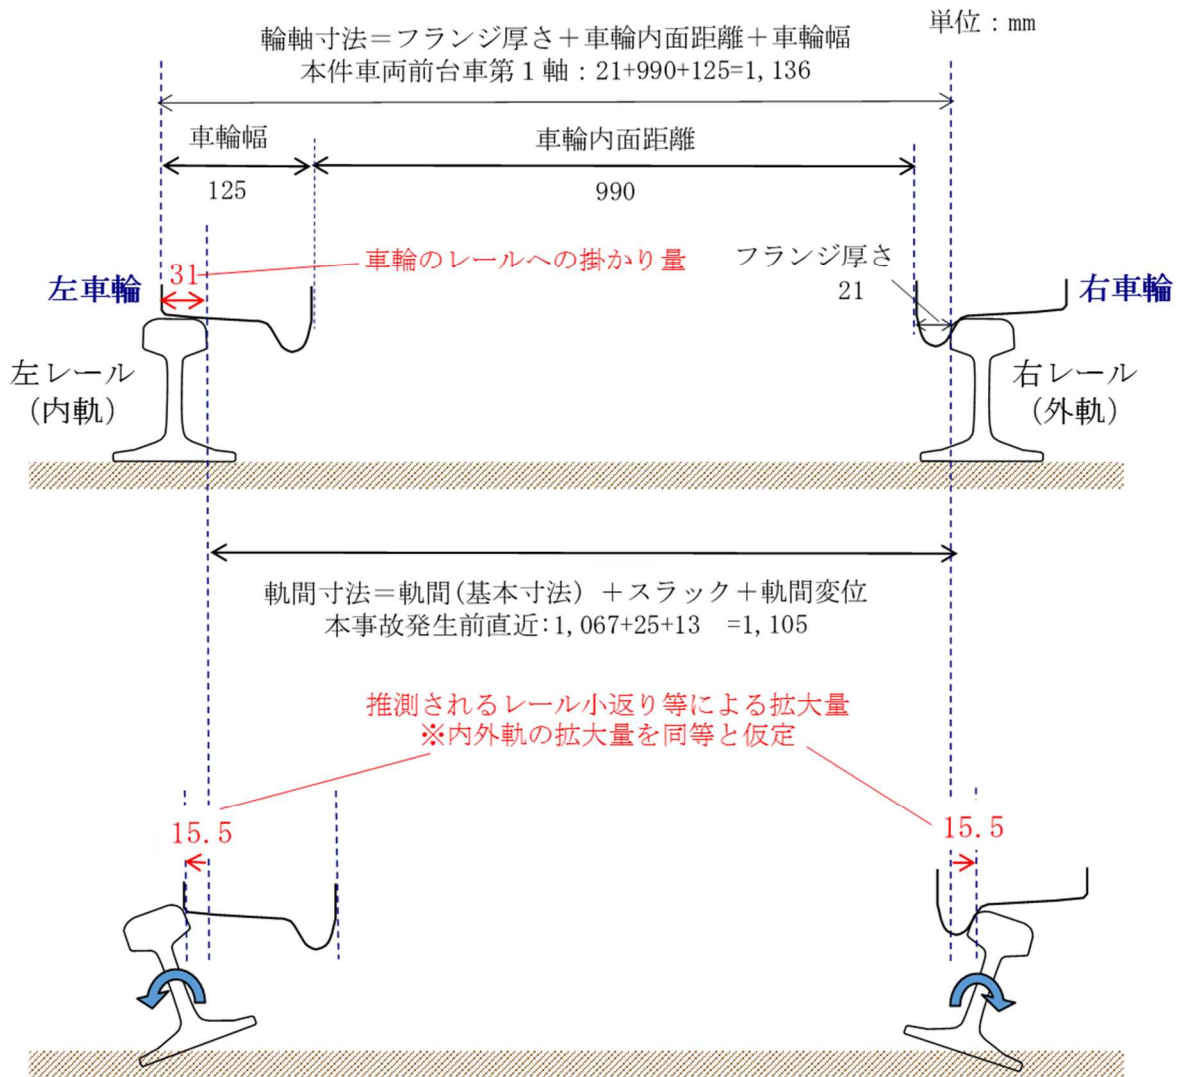
図8 推測される軌間拡大の状態

軌間内脱線は、レールの摩耗や車輪端部の面取りの影響を考慮しない条件で、軌間の基本寸法（本線路では1,067mm）、軌間変位及びスラックの合計値（以下「軌間寸法」という。）を、落下する反対側（本事故の場合は右車輪）のフランジ厚さ、輪軸の車輪内面距離及び落下する側（本事故の場合は左車輪）の車輪幅の合計値（以下「輪軸寸法」という。）が下回る（車輪のレールへの掛かり量がマイナスとなる）ことで発生する可能性がある（図8 参照）。

2.3.2.4(1)①に記述した本事故発生後に静的に測定されたスラックを含む軌間変位から算出される軌間寸法は、脱線開始地点の13k280m付近で+38mm（スラック25mm、軌間変位13mm）であったことから、1,105mm（=1,067+38）となる。

また、輪軸寸法については、2.4.3.2に記述した、本事故発生後に測定された本件車両の前台車第1軸の輪軸寸法（値は小数点以下を四捨五入し、車輪幅はほぼ変化がないことから、設計値である125mmとする。）から、1,136mm（=21+990+125）となる。

これより、本事故発生時の脱線開始地点付近の車輪のレールへの掛かり量の推測値は31mmとなり、軌間内脱線に至らない寸法であることから、本事故発生時の脱線開始地点付近では、レール小返り等による動的な軌間拡大の内外軌の合計値が約31mmを超過したものと考えられる。

なお、内外軌それぞれの拡大量は不明であるが、2.3.2.4(2)②に記述したように本事故発生直後の脱線開始地点付近のレールの締結の状態に内外軌の明確な差異がなかったこと等から、ほぼ同等の拡大量であったと仮定すると、内外軌の拡大量はそれぞれ約15.5mm（=31/2）であった可能性があると考えられる。

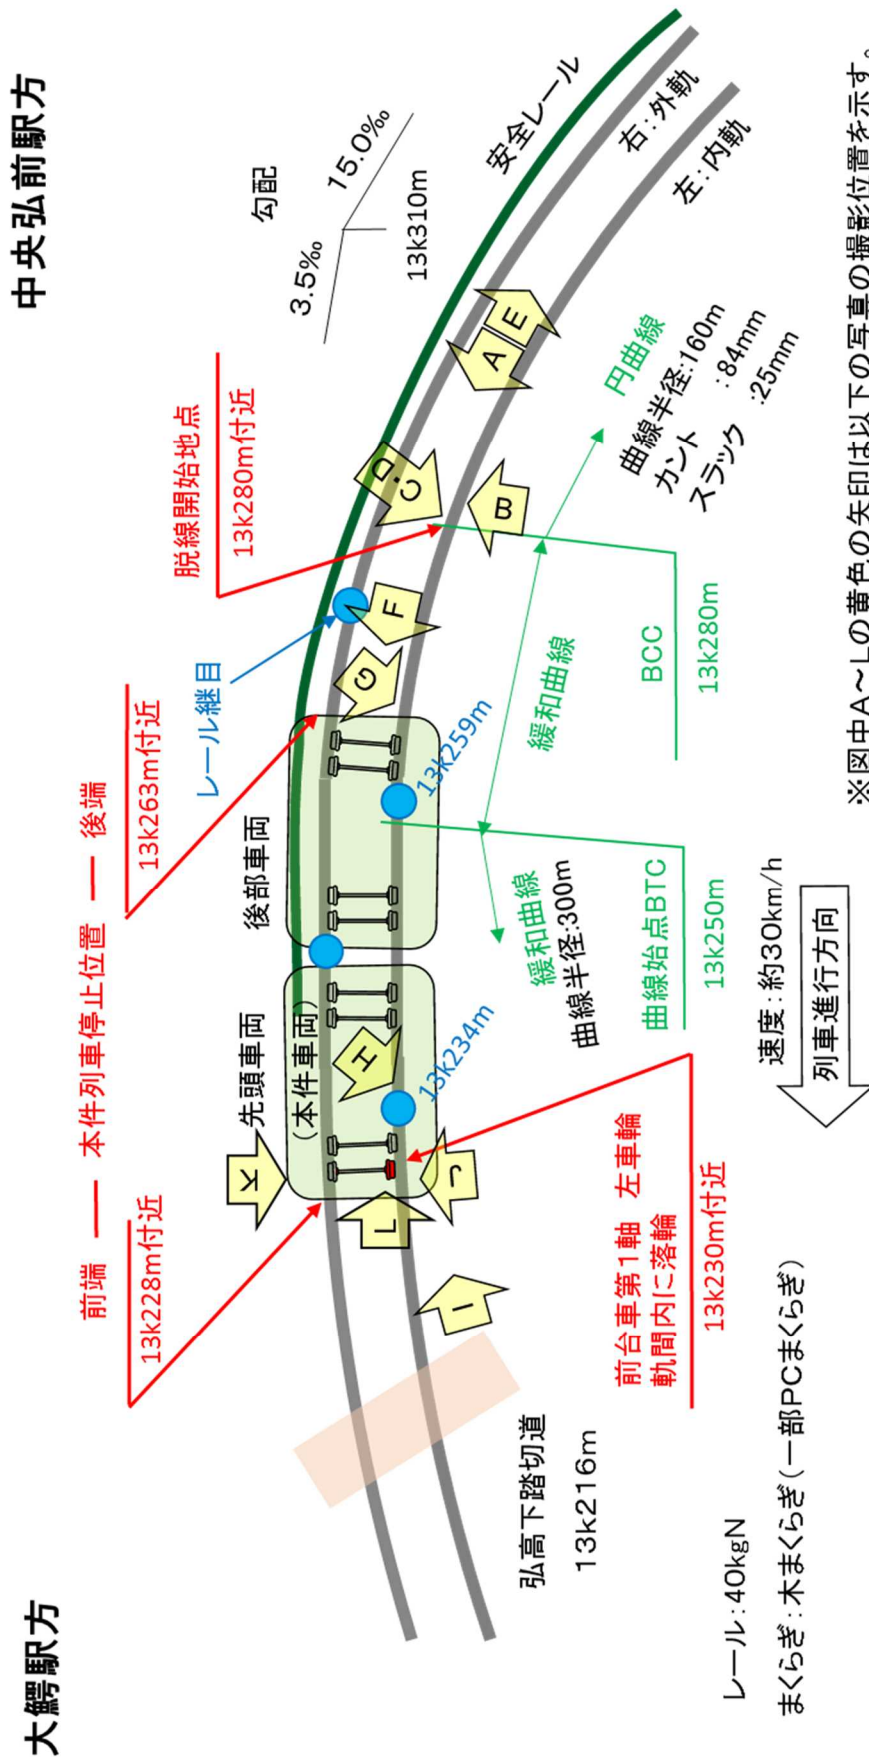
付図3 事故現場の略図と脱線の痕跡（その1）

- (1) 13k280m付近の左レール（内軌）のゲージコーナー側の頭部側面には、左車輪が軌間内に落下して車輪の表リム面が擦ったと見られる痕跡があった。なお、これより手前及び同地点の右レール（外軌）には、脱線の痕跡は確認されなかった。
- (2) 13k280m付近から本件車両の前台車第1軸が停止していた13k230m付近の間で、連続して左レール（内軌）の頭部側面に左車輪と接触したと見られる痕跡があった。なお、この間のまくらぎ上に車輪フランジの走行痕は確認されなかった。
- (3) 13k259m付近及び13k234m付近の左レールのレール継目板に左車輪が衝撃したと見られる打痕があった。
- (4) 本件車両の前台車第1軸左車輪の表リム面に多数の擦過痕及びレール継目板に衝撃したと見られる打痕が2箇所あった。なお、本件列車の他の車輪には同様の擦過痕等はなかった他、車両の損傷はなかった。

2.5(1)に記述したように、13k280m付近の左レール（内軌）のゲージコーナー側の頭部側面に左車輪が軌間内に落下して車輪の表リム面が擦ったと見られる痕跡があり、これより手前及び同地点の右レール（外軌）に脱線の痕跡は確認されなかったことから、最初に脱線した地点は、13k280m付近（以下「脱線開始地点」という。）の左レール（内軌）であると考えられる。

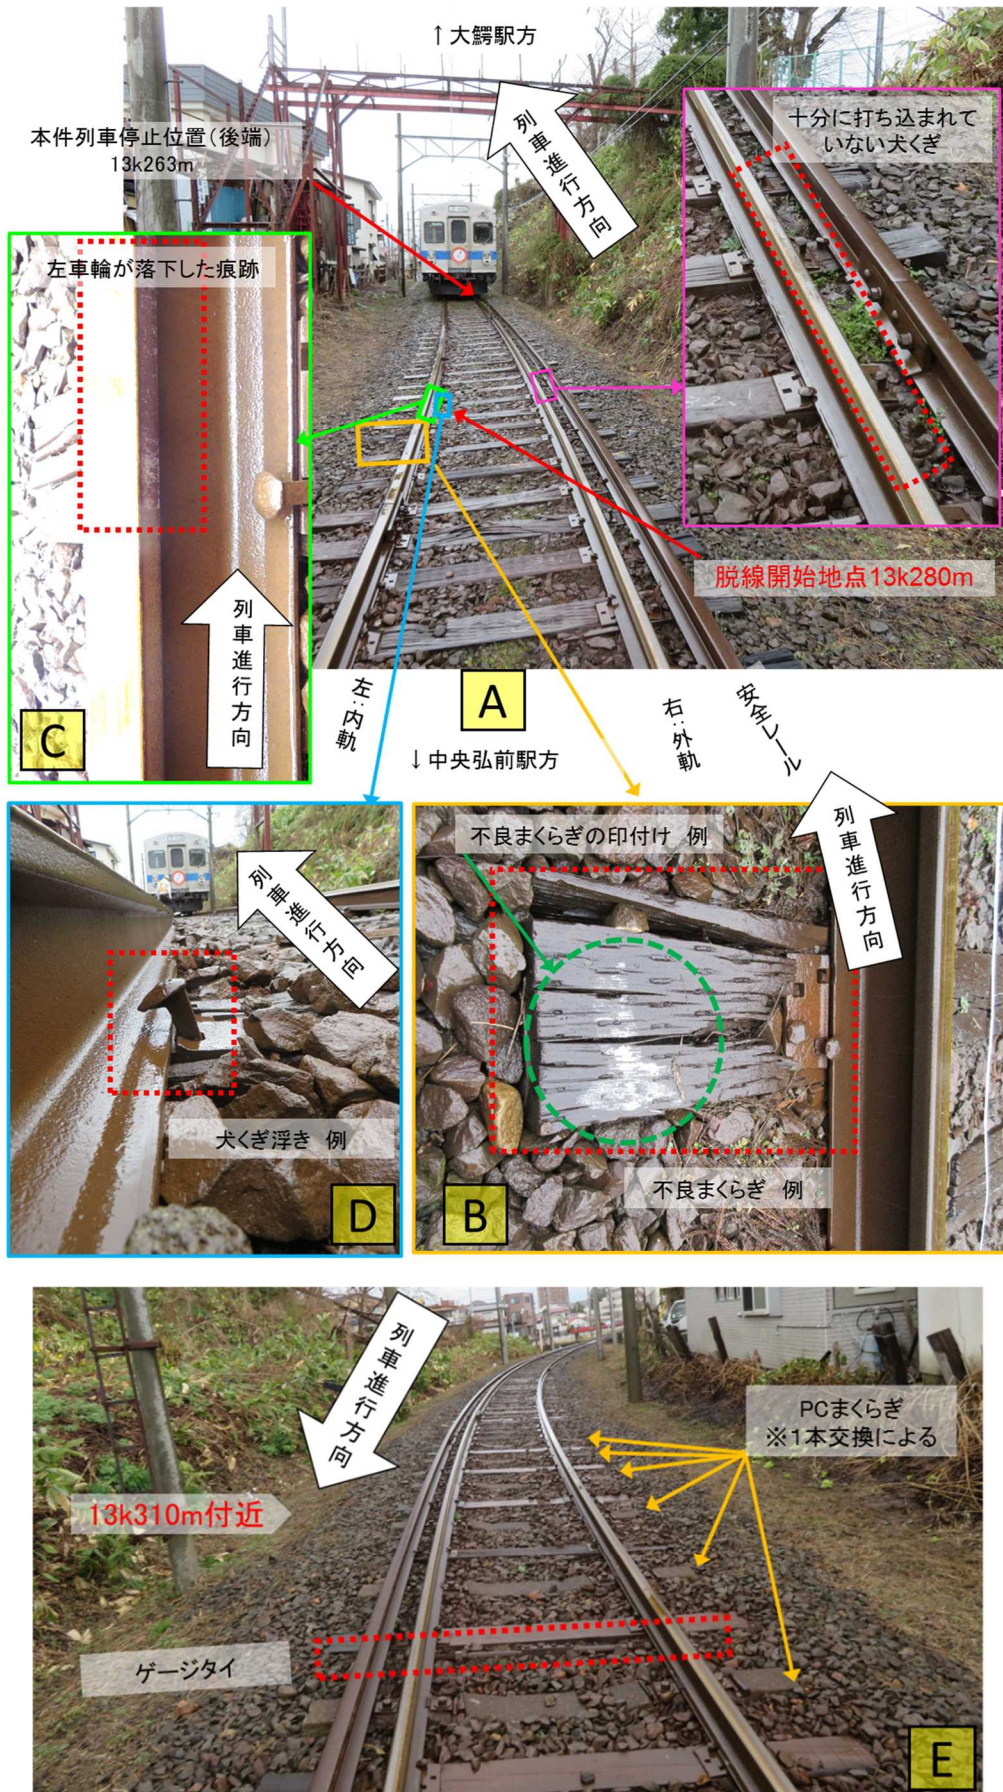
付図3 事故現場の略図と脱線の痕跡（その2）

- レール（内軌）の軌間内に落下し、
 - その後、軌間を押し広げながら走行し、13k259m付近及び13k234m付近の左レールのレール継目板に左車輪が衝撃した後、13k230m付近で左車輪が軌間内に約40mm落下した状態で停止した。
- (付図3 事故現場の略図と脱線の痕跡 参照)

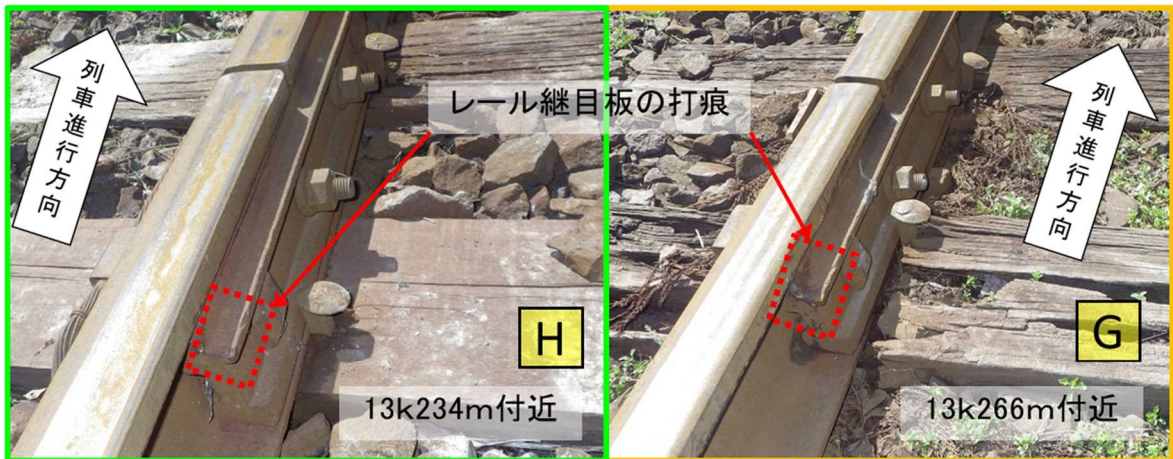
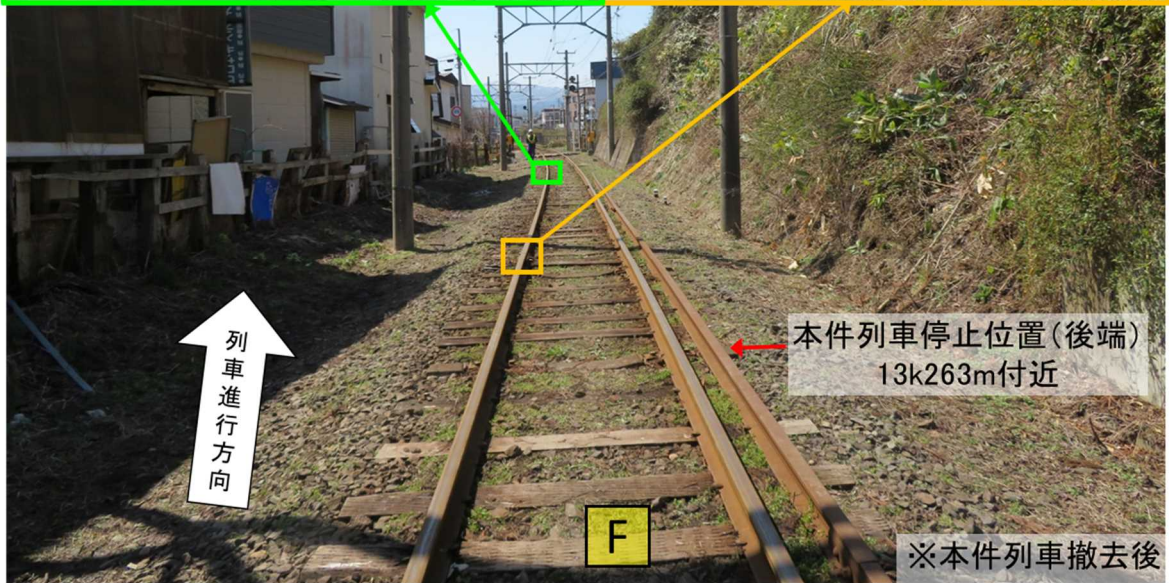
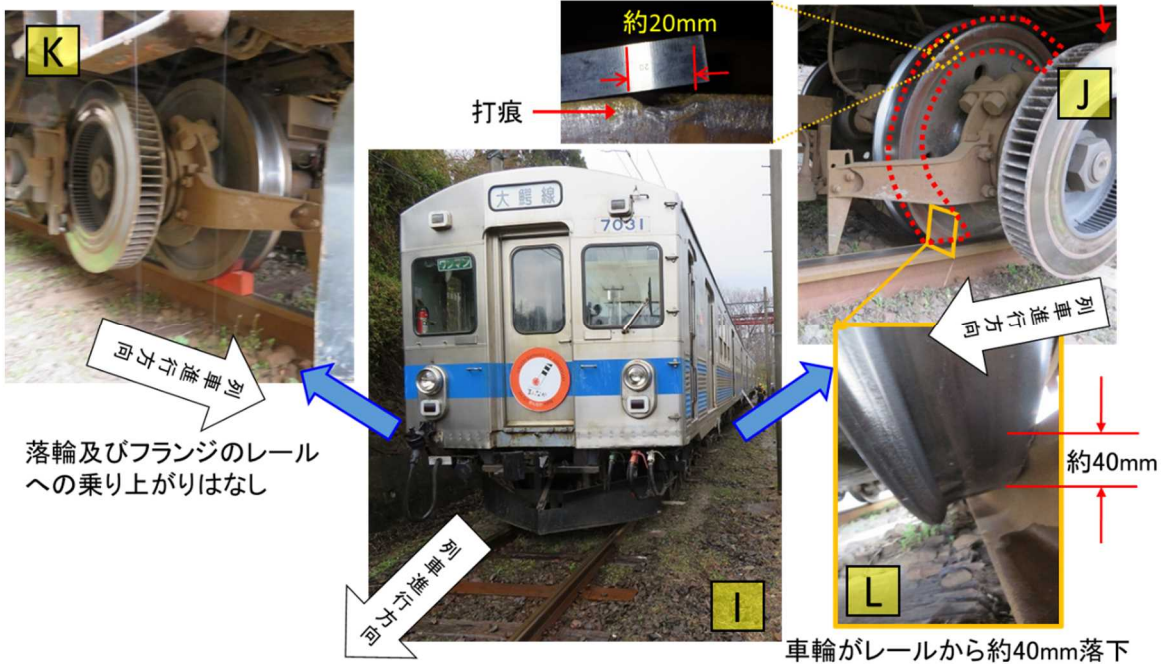
付図3 事故現場の略図と脱線の痕跡（その3）

2.3.1に記述したように、本件車両の前台車第1軸の左車輪は、13k230m付近で軌間内に脱輪し停止していた。また、2.5(4)に記述したように、本件車両の前台車第1軸の左車輪の表リム面に多数の擦過痕及びレール継目板に衝撃したと見られる打痕が2箇所あり、他の車輪には同様の擦過痕等はなかった。

右側車輪 ← 先頭車両 前台車 第1軸 → 左側車輪 車輪の表リム面に擦過痕
