鉄 道 事 故 調 査 報 告 書

I 東日本旅客鉄道株式会社 横須賀線 逗子駅構内
踏切障害事故

鉄道事故調査報告書

事故種類：踏切障害事故

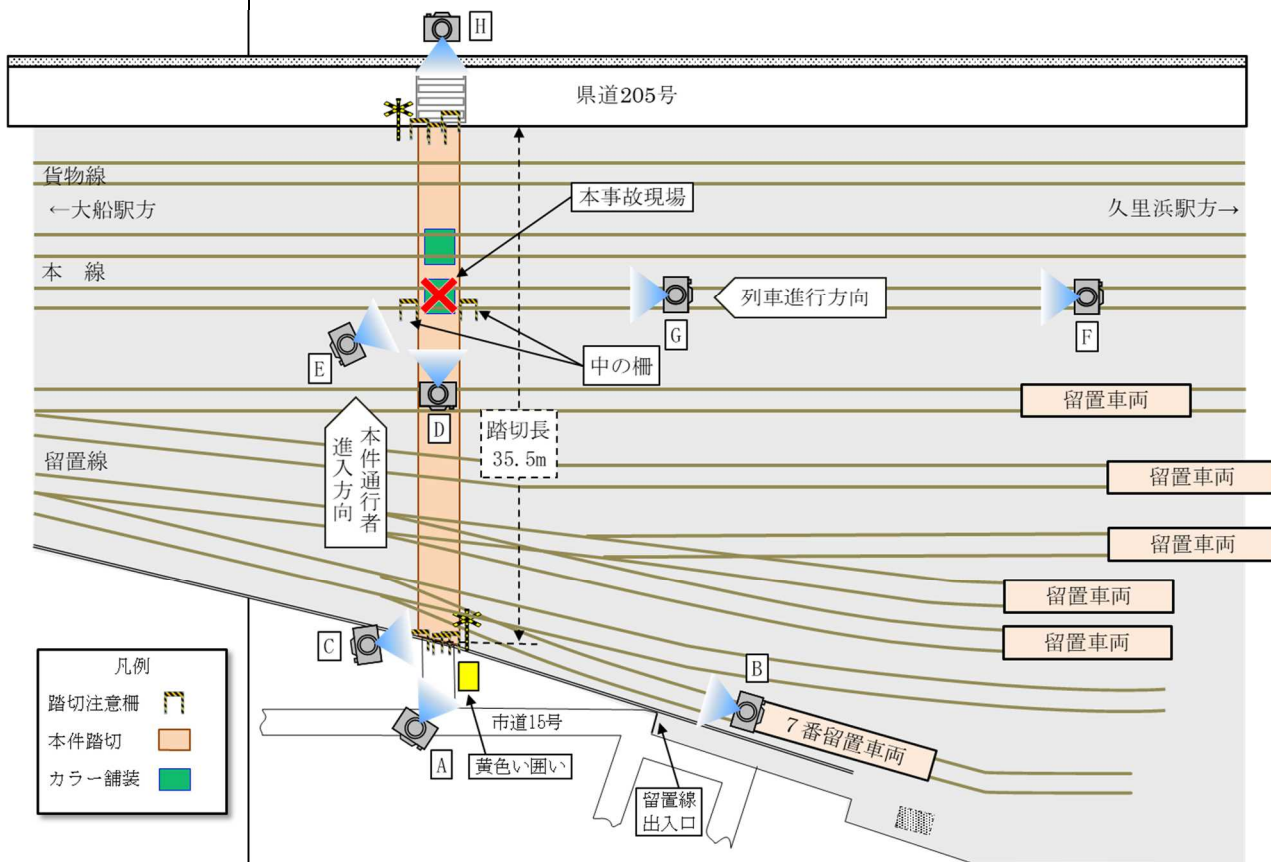
図2 本件踏切略図

2.3(1)及び2.3(2)に記述したように、本件踏切は踏切長と列車見通距離の関係から、踏切進入時の安全確認のみでは安全に渡り終えることが困難であると考えられ、かつ、状況によっては留置車両により本線を見通せない範囲が多くなる上（図2参照）、留置線の出入車両、本線、貨物線の列車の確認も必要となることから、本件踏切を通行するには常に周辺に注意を払う必要があると考えられる。

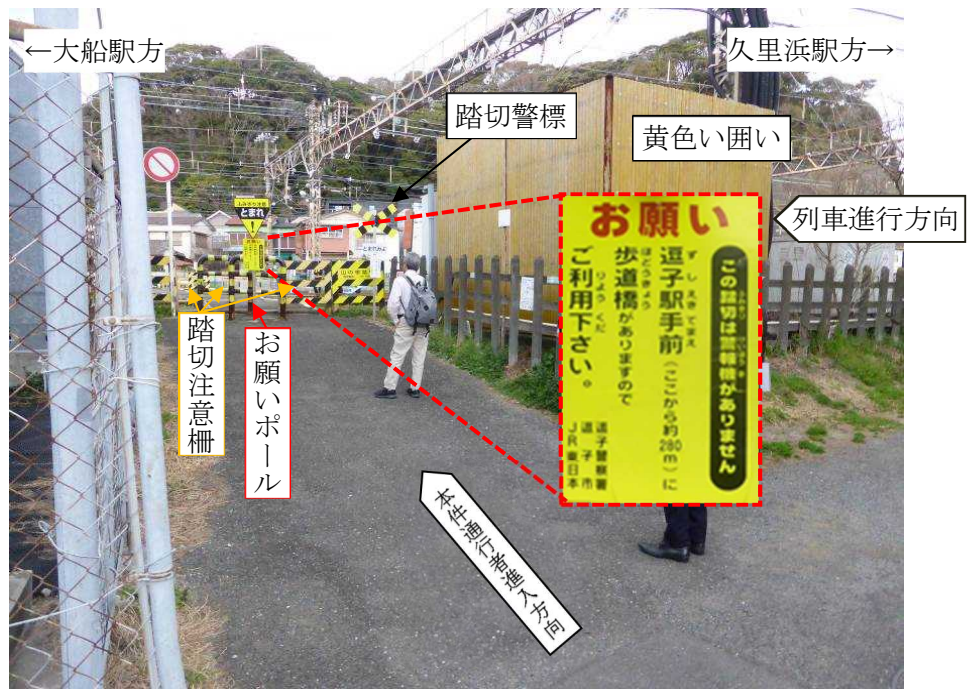
図3 本件踏切の南側(本件通行者進入側)から撮影 [A]

本件踏切の南側には、踏切警標(クロスマーク)、踏切注意札、踏切注意柵、踏切中央部には‘お願い看板等を掲示したポール(以下「お願いポール」という。)’が設置されている。各々の設備・施設は手入れがなされており、事故翌日の同発生時刻においても本件踏切の存在を通行者が見逃す、文字の判読あるいは認識を阻害する状態にはなっていなかった。

お願いポールには、蛍光黄色地に‘お願い’、‘踏切注意とまれ!’の看板が掲示され、警報機がないことと、逗子駅手前の歩道橋の利用を促す文が記されていた。

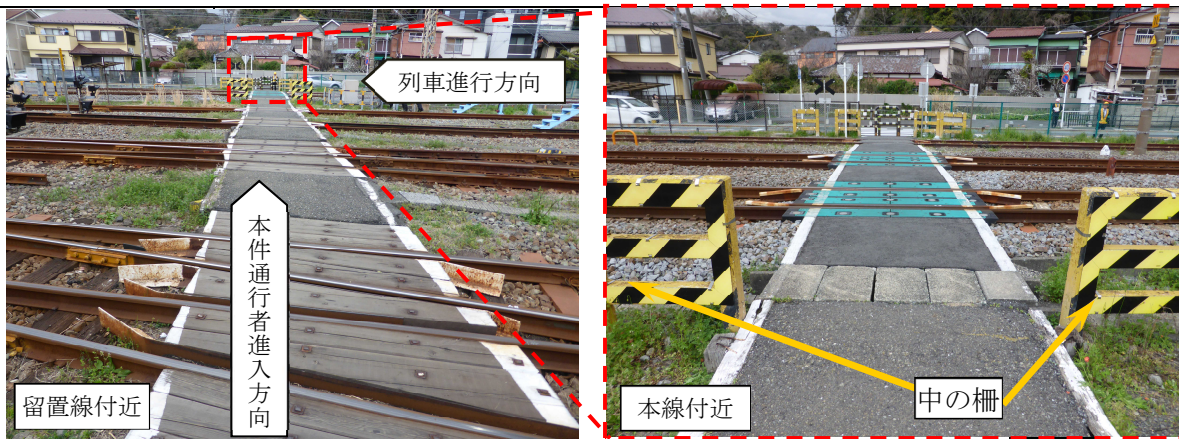
図4 本件踏切内の南側（本件通行者進入側）から撮影 [A, D]

本線の踏切舗装にはモスグリーンの塗装が施されている。本件踏切の舗装面には構造上のもの及び経年変化による摩滅、若干の窪み等その他があるものの、歩行に支障を及ぼすような劣化や損傷は見られなかった。

ただし、線路横断箇所には滑りやすいレール部と、車輪フランジ通過部の凹みがあり、かつ、配線形状の関係でそれらが踏切道上を斜めに、あるいは、不規則な間隔で交わっているため、横断するには注意が必要な状況である。

また、本件踏切には本線と側線（留置線）の間の両側に黄色と黒に塗り分けられた柵（以下「中の柵」という。）が設置されている。

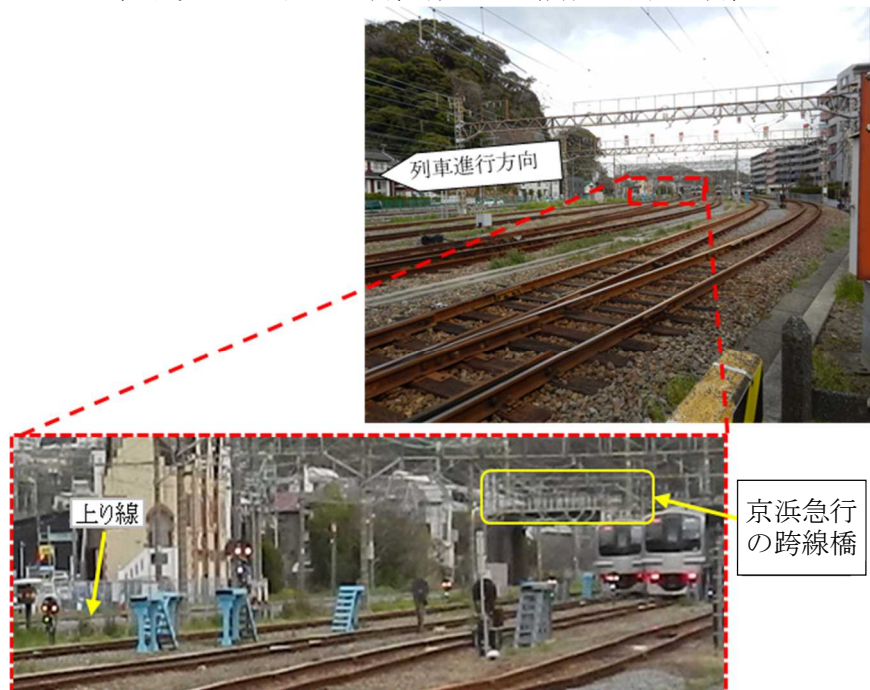
図5 本件踏切の南側から久里浜駅方の列車見通し [C]（事故後に撮影）

約300m先にある京浜急行の跨線橋の辺りまで見通すことができる。

なお、事故当時は図5の留置線に10編成の車両が留置されていた。

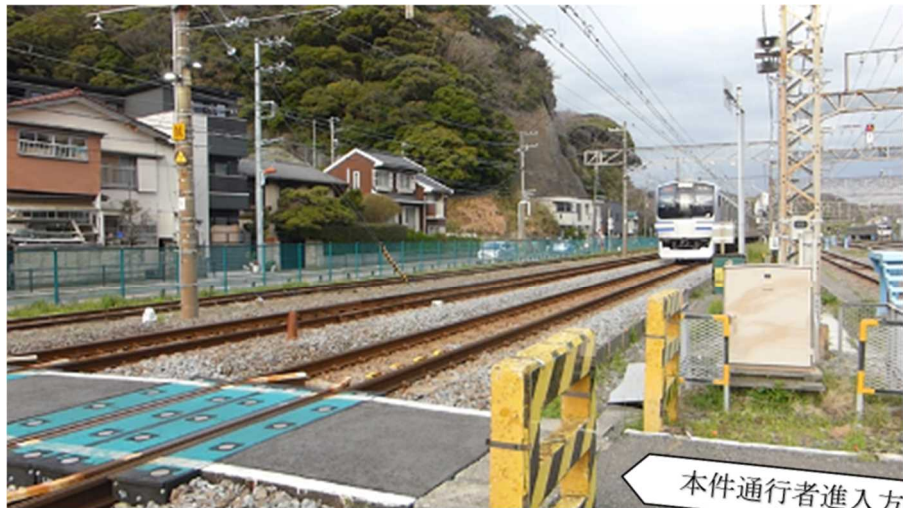
図7 “中の柵”で上り列車を撮影 E

(現場調査時に撮影。画像の列車が本件踏切を通過する約2秒前の状況。距離は20～30m程度)

図7の列車は、本件列車と同様に、逗子駅で停車するため上り線場内信号機の注意信号現示により速度は55km/hに制限されている。

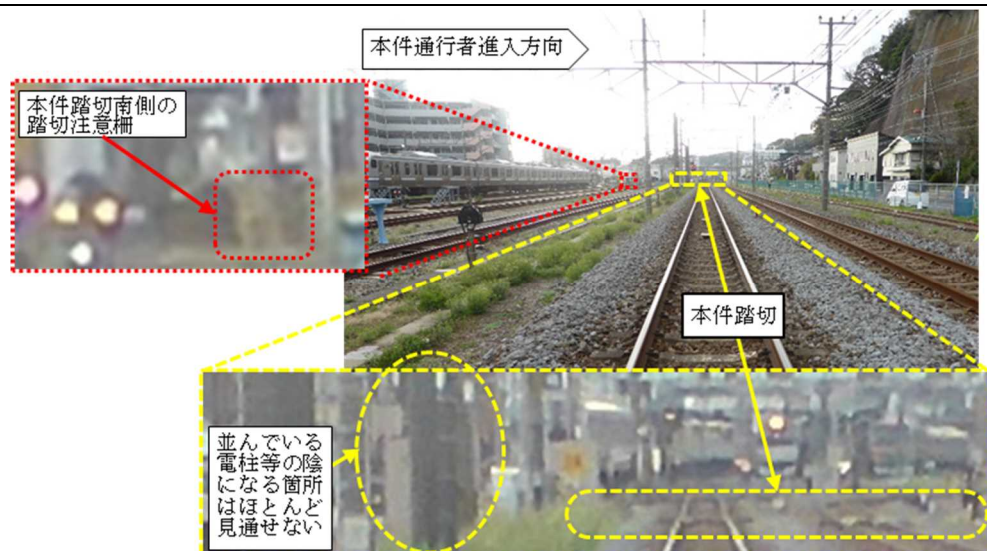
図8 本件列車（上り）方から撮影した本件踏切の見通し状況 [F]
 （本件踏切の約200m手前から撮影）

本件列車進行方向から本件踏切の見通しについては、京浜急行の跨線橋の先(本件踏切の約600m手前)からほぼ直線であり、そこから本件踏切の本線部分を見通すことができる。本件踏切のうち本線の左側にある側線(留置線)部分の見通しについては、留置車両、電柱、信号機・標識、その他設置物等の陰に隠れて一部あるいは全部が隠れ、見通せない状況も生じる。
