鉄 道 事 故 調 査 報 告 書

II 天竜浜名湖鉄道株式会社 天竜浜名湖線 西鹿島駅構内
踏切障害事故

鉄道事故調査報告書

発生日時：令和元年12月2日 9時24分ごろ

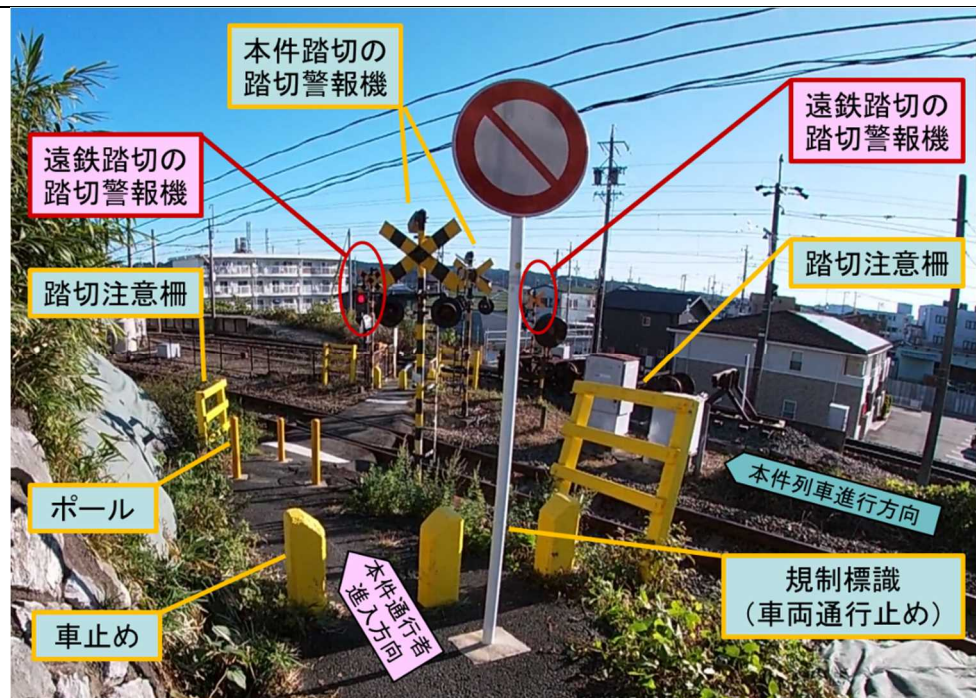
図3 本件通行者進入側（本件踏切左側）から見た本件踏切の状況

- ① 本件踏切の手前約9mの道路に「車両通行止め」の規制標識と車止めが3本設置され、右側に踏切注意柵が設置されていた。
- ② 本件踏切の手前約3mの道路に、3本のポールが三角形に配置されていた。また、左側に踏切注意柵が設置されていた。さらに、本件踏切の直前に、本件踏切に対する停止線が設けられていた。
- ③ 本件踏切を渡った先には、遠鉄踏切が設置されていた。

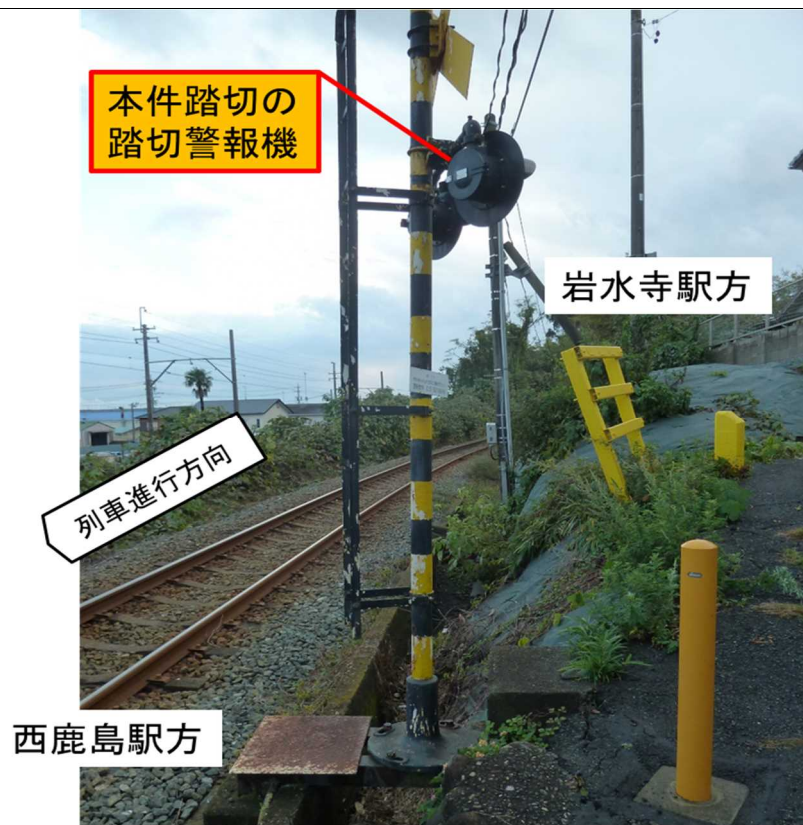
図4 岩水寺駅方の見通し状況

本件踏切の本件通行者進入側停止線付近において、右側から進行してくる列車を確認したところ、列車は曲線内側の起伏した地形に隠れ、本件踏切に対し約47m付近に接近したところで見通せる状況であった（図4 参照）。

また、少なくとも本件踏切手前の規制標識（車両通行止め）位置からは、警報機動作は確認できる状況であったが、停止線の位置からは警報機赤色せん光灯は背面のカバーが見える状況であり、点滅は確認できなかった。

2.3(4)で記述したように本件踏切警報機赤色せん光灯の視認性は停止線付近において視認しにくい状況であり、2.1(2)及び2.5(2)に記述したように本件通行者は不透明な青紫色の傘を差していたことから、本件通行者が赤色せん光灯の点滅に気が付かなかった可能性が考えられる。

2.3(4)に記述したように本件踏切停止線付近からの列車見通距離は約47mであり、本件列車が見えない状況から本件踏切に進入した場合、2.1(2)に記述したように本件列車速度を55km/hと仮定すると最短の状況では約3秒後に本件列車は本件踏切に進入するため、列車の接近認識に対して時間的余裕がなかった可能性が考えられる。

このことから、本件踏切への遮断機設置及び本件踏切警報機は全方位型の赤色せん光灯に変更する、設置場所を変更するなどにより、踏切警報機の視認性を向上させる必要があると考えられる。

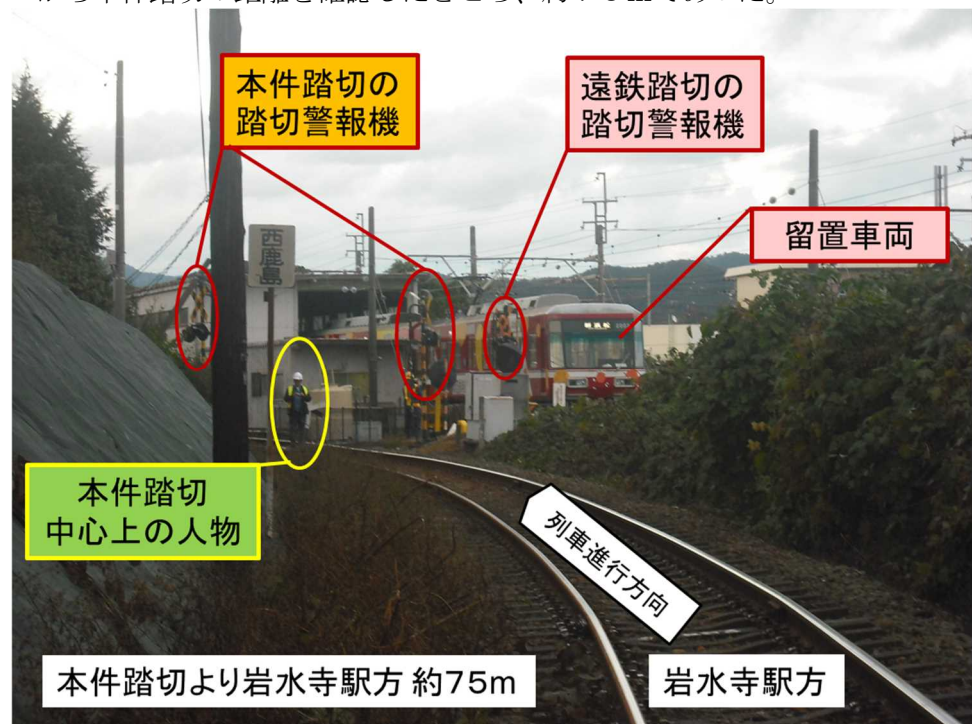
図5 本件列車側（上り）から見た本件踏切の見通し状況

事故後の現場調査において、本件運転士が本件通行者を認めたという位置から本件踏切の距離を確認したところ、約7.5mであった。

2.3(5)に記述したように、本件運転士が本件通行者を認めたのは本件踏切の約75m手前と考えられる。本件運転士が本件踏切から75m手前で本件通行者を認め非常ブレーキを使用した場合、2.1(2)に記述したようにそのときの本件列車の速度は約55km/hであったことから、空走時分も考慮すると、本件通行者を認めてから本件踏切までに本件列車は停止させることはできなかったと推定される。

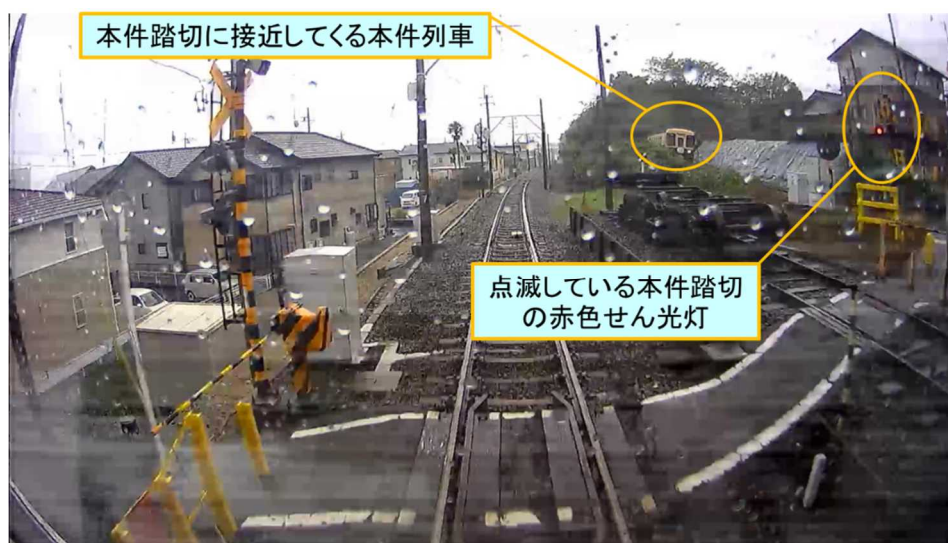
図6 遠鉄列車の先頭部映像記録データ（9時24分30秒頃）

また、事故発生直前に遠州鉄道西鹿島駅から遠州岩水寺駅に向かって出発した遠州鉄道鉄道線第38列車（以下「遠鉄列車」という。）の先頭部に搭載された映像記録装置の映像記録データ（図6 参照）において、本件列車の進行方向に対して右側（本件通行者の進出側）の本件踏切警報機の赤色せん光灯が点滅していたことが記録されていた。また現場調査において、本件踏切の踏切警報機の動作状況を確認したところ、異常はなかった。

なお、本件踏切の警報機は、2.3(6)に記述したように事故発生前直近の検査結果、事故直前の赤色せん光灯点滅映像記録（図6 参照）及び現場調査での動作確認結果から、本件踏切への本件列車接近により正常に動作していたものと考えられる。

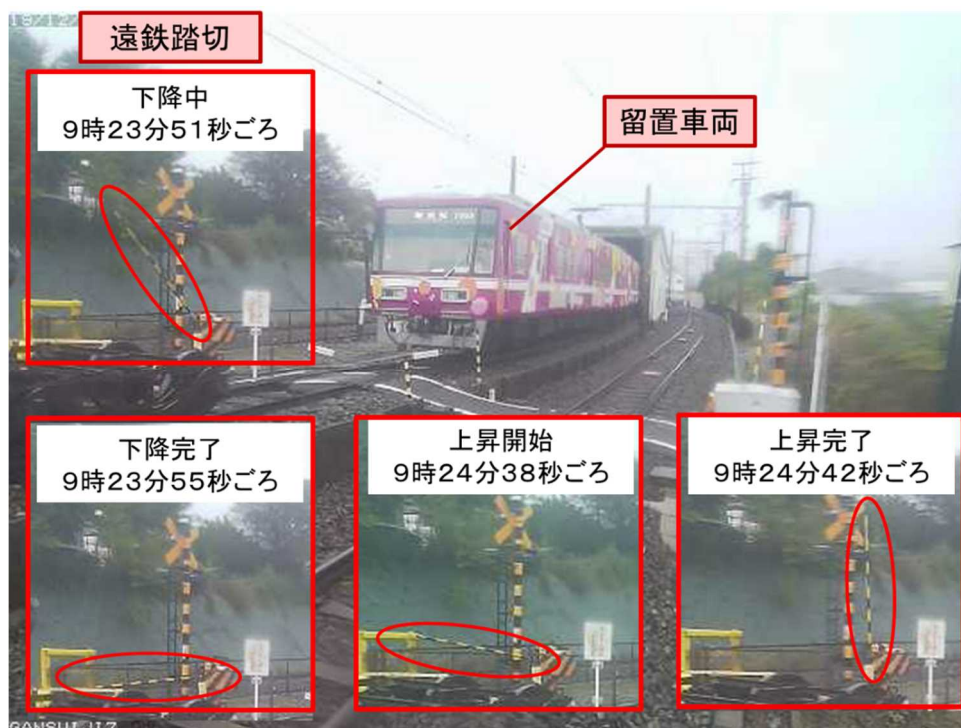
図7 遠鉄踏切監視カメラの映像

遠鉄踏切には監視カメラが設置されており、この映像 (時刻は連動装置の時刻を正として補正) によると、9時23分51秒ごろに踏切遮断かんが下降動作をしており、9時23分55秒ごろに踏切遮断かんの下降が完了していた。その後、遠鉄列車及び本件列車が通過した後、9時24分38秒ごろに遠鉄踏切の踏切遮断かんが上昇を開始し、9時24分42秒ごろに上昇を完了した動作が記録されていた。

2.3(8)に記述したように、連動装置の動作記録によると9時23分41秒に遠鉄踏切の警報機が鳴動する条件を満たしたこと、事故後の調査において遠鉄踏切は正常に動作していたことから、遠鉄踏切の警報機は9時23分41秒に鳴動を開始したものと考えられる。また、同様に9時24分38秒に鳴動停止条件を満たしていることから、遠鉄踏切の警報機は図7に示すとおり9時24分38秒に鳴動を終了し遮断機が上がり始めたものと考えられる。

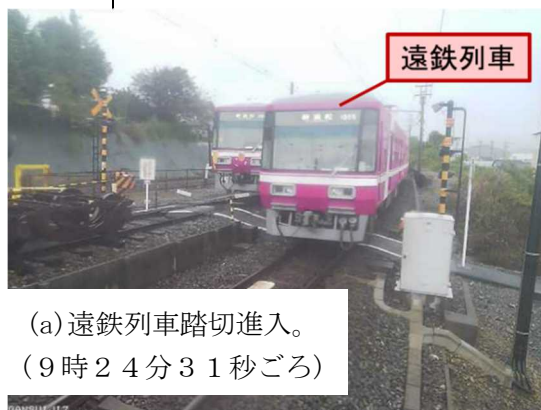
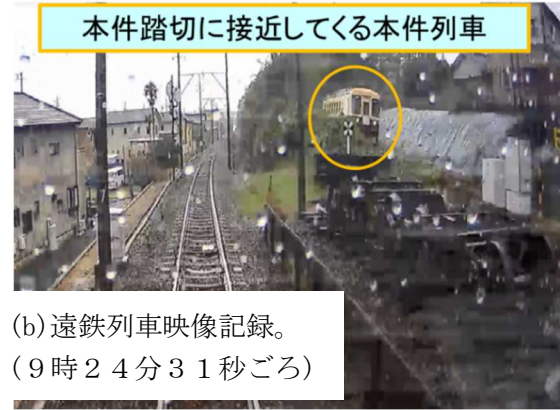
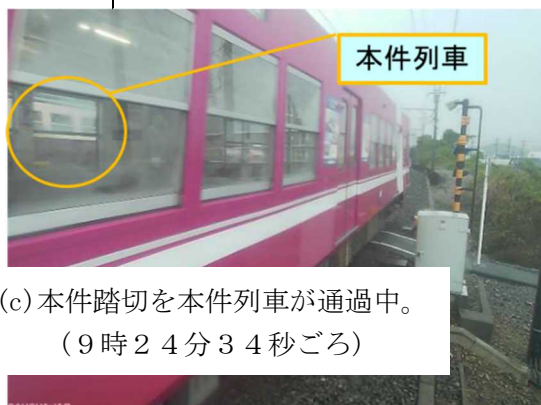
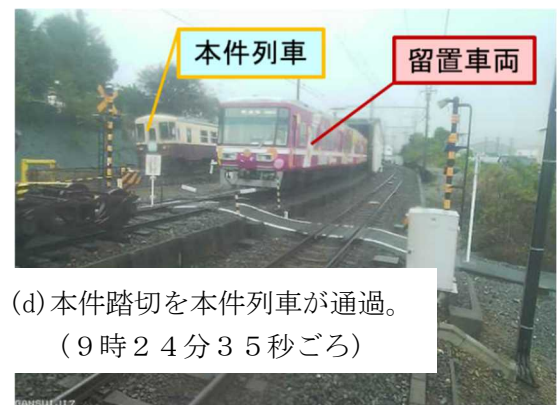
図9 事故発生時の本件列車の本件踏切通過状況

遠鉄踏切の監視カメラ及び遠鉄列車の映像記録のデータによると、図9に示すとおり9時24分31秒ごろに遠鉄踏切に遠鉄列車が進入しており、その時の映像記録によると、本件列車は本件踏切に進入する手前であった。遠鉄列車が踏切通過中である9時24分34秒ごろ、遠鉄列車の窓越しに本件列車が本件踏切を通過する様子が記録されており、遠鉄列車が遠鉄踏切を通過した後の9時24分35秒ごろ、本件列車が本件踏切を通過した様子が記録されていた。

2.7(3)に記述したように本件列車は9時24分31秒ごろに本件踏切の手前に接近しており、9時24分34秒ごろに本件踏切を通過中であったことから、本件踏切への本件列車進入は9時24分32秒ごろであったと考えられる。また、本件踏切の鳴動開始時間は、上述①に記述した本件踏切に本件列車が進入する約40秒前の9時23分52秒ごろであったと考えられる。
