鉄道事故調査報告書

鉄道事業者名：WILLER TRAINS株式会社

事故種類：踏切障害事故

上油江踏切道^{かみゆごう}（第3種踏切道：踏切遮断機なし、踏切警報機あり）

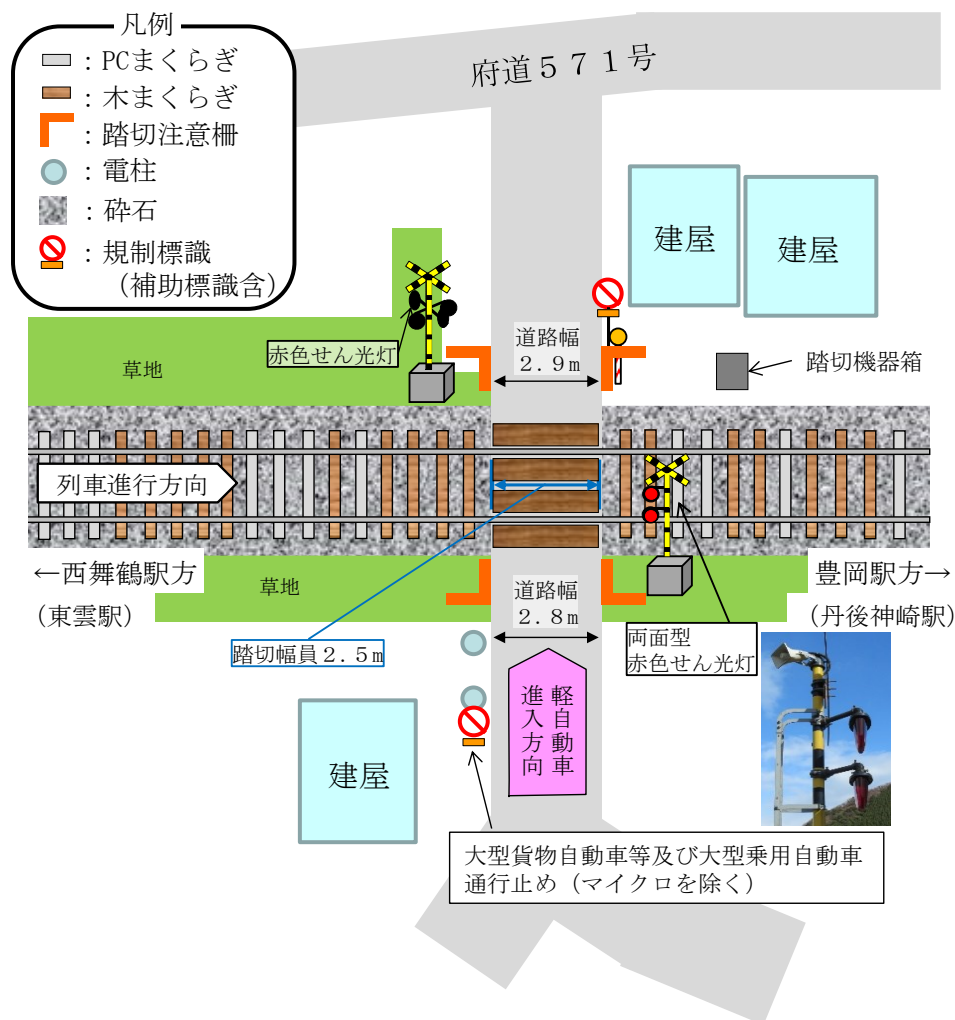
図2 本件踏切の状況

軽自動車が進出した側の本件踏切の両側に踏切注意柵が設置されており、そこから軌道中心線までの距離は約2.8mであった。また、豊岡駅方（丹後神崎駅方、軽自動車の進入側の右側）には、両面型の赤色せん光灯（2灯）が設けられた踏切警報機が設置されており、西舞鶴駅方（東雲駅方）には大型貨物自動車等及び大型乗用自動車通行止め（マイクロを除く）を示す交通規制標識が設置されていた。

また、軽自動車の進出側の西舞鶴駅方（東雲駅方）には、赤色せん光灯（4灯）が設けられた踏切警報機が設置されており、豊岡駅方（丹後神崎駅方）にも軽自動車の進入側と同様に交通規制標識が設置されていた。

なお、軽自動車の進入方向の西舞鶴駅方（東雲駅方）には建屋があり、列車の接近が見にくい状況であった。

本件踏切に接続する市道に道路標示（道路交通法第2条第16号 道路の交通に関し、規制又は指示を表示する標示で、路面に描かれた道路^{びょう}線、ペイント、石等による線、記号又は文字をいう。以下「停止線」という。）は設けられていなかった（図2、図3 参照）。

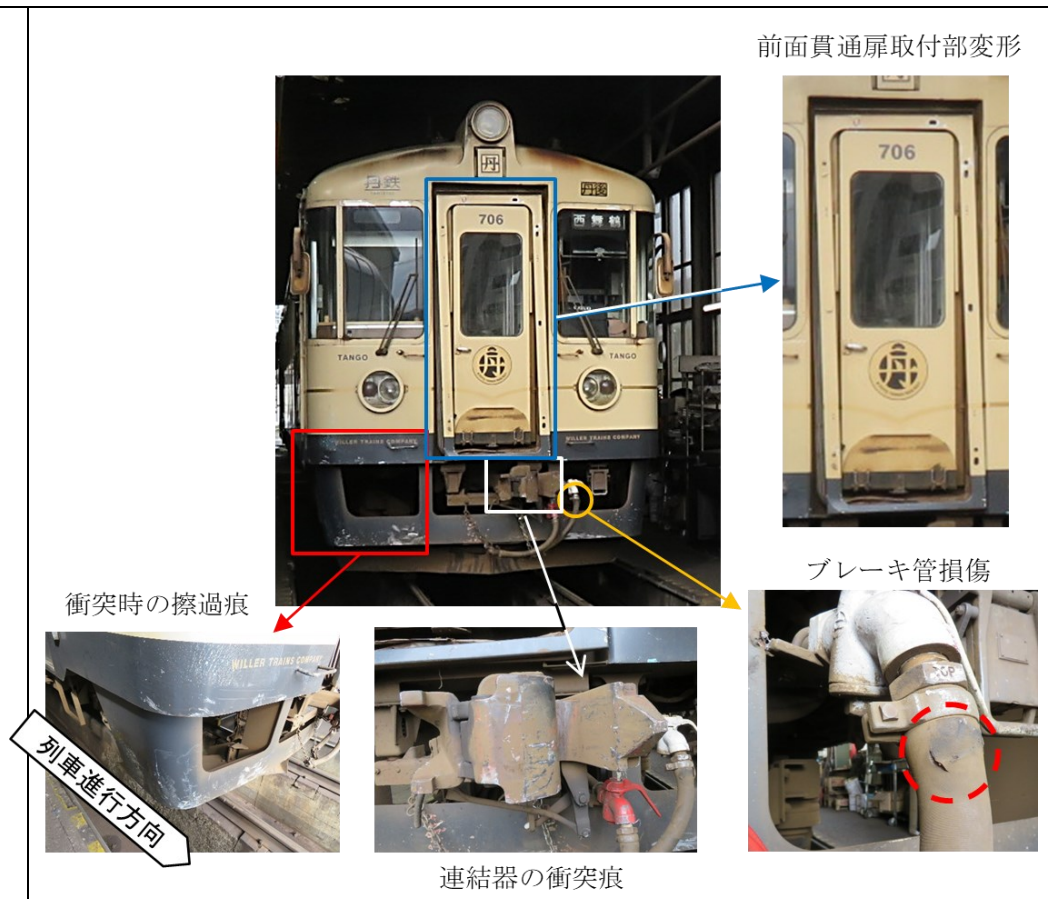
図5 鉄道車両の損傷状況

<p>(5) 本件踏切付近の線形等 西舞鶴駅方（東雲駅方）からの本件踏切付近の線路線形は、12k191mから12k286mまで半径300mの右曲線となっており、この曲線から本件踏切（12k428m）を越えた12k488mまでの間は、平坦な直線区間である。</p> <p>(6) 本件踏切の踏切警報機の動作状況 本件踏切の踏切警報機の動作を現地調査時に確認したところ、踏切警報機は列車が本件踏切に到達する約40秒前に鳴動を開始していた。同社の運転保安設備実施基準によると、第3種踏切道における警報の開始から列車等の到達までの時間は、20秒以上（標準は30秒）と定められている。 なお、タンゴ鉄道による本件踏切の警報機の動作等の確認は、直近では令和元年9月13日の検査において実施しており、その検査結果の記録に異常は認められなかった。また、建屋付近においても列車の接近により、赤色せん光灯及び踏切警報機が動作することが視認でき、警報音が明瞭に聞こえる状況であった。 さらに、負傷した乗客2名の口述によれば、事故時の踏切警報機は動作していたように覚えているが、軽自動車が入ってきた状況は見えないとのことであった。</p> <p>(7) 鉄道車両の概要 車種 内燃自動車（ディーゼルカー） 記号番号 KTR706 車両長 20,500mm 車両幅 2,800mm 本件列車の本事故発生前直近の検査結果の記録に、異常は認められなかった。</p> <p>(8) 軽自動車の概要 全長 3,395mm 全幅 1,475mm 全高 1,620mm 軸距 2,430mm 排気量 0.65L 定員 4人</p>
<p>2.4 鉄道施設等の 損傷状況</p>	<p>(1) 鉄道施設の損傷状況 鉄道施設に損傷はなかった。</p> <p>(2) 鉄道車両の損傷状況 先頭車両の前面貫通扉取付部、ブレーキ管、連結器、スカートに軽自動車と衝突した際に生じたと見られる痕跡が認められた（図5 参照）。</p>

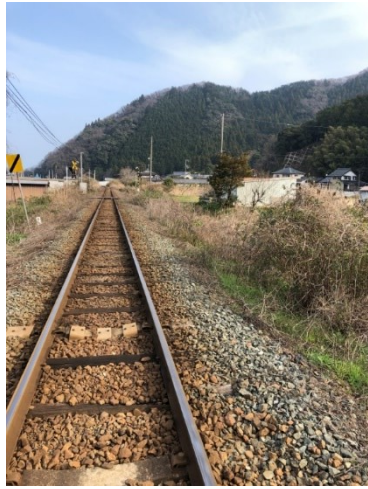
草刈り前（列車進行方向から）

また、暖かくなると本件踏切の周囲は、草木が生い茂り列車の接近が確認しづらくなり、本件踏切を通行しようとした際、列車の接近に余裕があると思っていたら、急に列車が目の前に来て驚いたこともあった。

- ① 踏切防護柵に「とまれ」表示の看板を踏切の両側に設置した。その後、自動車の運転手の目線へ位置を変更した。
- ② 列車運転士及び自動車等通行者からの列車見通しをより向上させるため、草刈りを実施した。
- ③ 踏切防護柵の再塗装を実施した。
- ④ 地元住民への踏切事故防止（一旦停止）の啓発を警察と協議した。また、踏切道の通行注意喚起策として、ドット状の黄線（一旦停止を注視させるためのもの）を道路上へ設け、踏切の幅員が分かるように黄線を設けた。
- ⑤ 令和2年度中に府道側の踏切警報機の赤色せん光灯を全方位型に交換する予定。
