RA2021-4

鉄 道 事 故 調 査 報 告 書

I 日本貨物鉄道株式会社 山陽線 光駅～島田駅間
踏切障害事故

令和3年8月26日

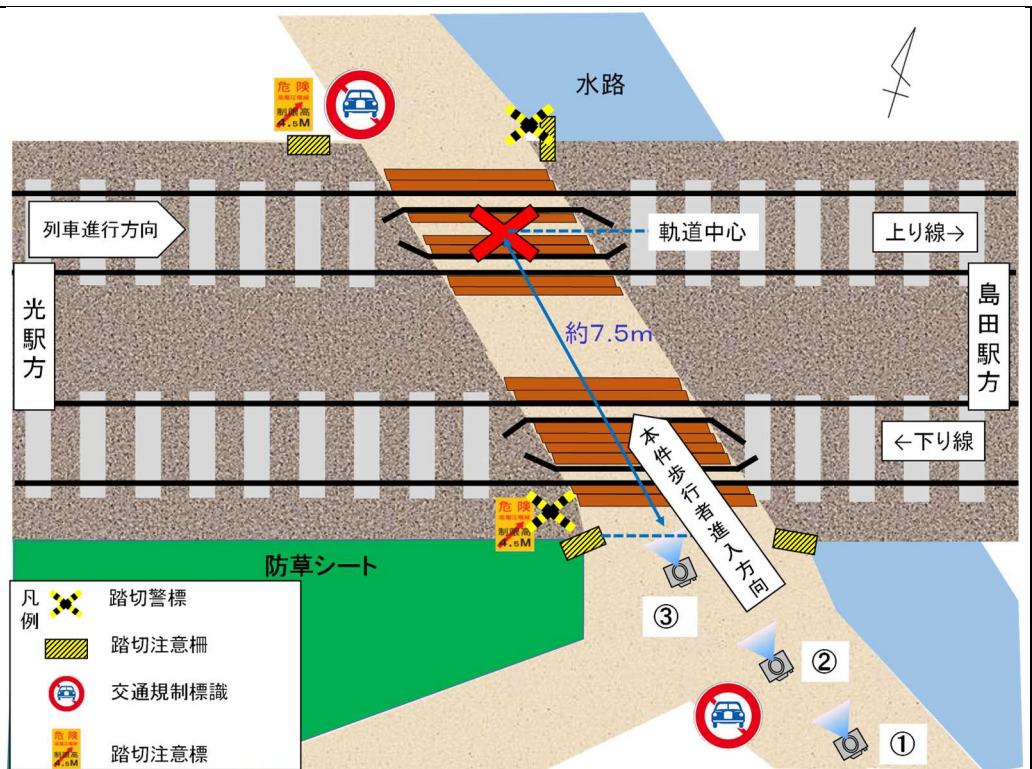
図2 本件踏切略図

2.2 人の死亡、負傷の状況	死亡：2名（歩行者：女性 83歳、女性 59歳） 負傷：なし （本件列車：運転士1名が乗車）			
2.3 鉄道施設等の概要	<p>(1) 本件踏切の概要</p> <p>JR西日本から提出された踏切台帳（令和2年度）等によると、本件踏切の概要は次のとおりであった。</p> <p>① 踏切長 11.0m</p> <p>② 踏切幅員 1.1m</p> <p>③ 踏切交角 45°</p> <p>④ 道路勾配 5/100（本件歩行者進入側）</p> <p>⑤ 踏切見通距離*2</p> <p>列車（光駅方）から踏切 500m</p> <p>⑥ 列車見通距離*3</p> <p>本件歩行者進入側から列車（光駅方） 700m</p> <p>⑦ 踏切の舗装 木</p> <p>⑧ 道路交通量</p> <p>三輪以上の自動車 0台/日</p> <p>二輪 0台/日</p> <p>軽車両 3台/日</p> <p>歩行者 14人/日</p> <p>⑨ 交通規制</p> <p>自動車通行禁止（小型特殊自動車及び二輪自動車を除く）</p> <p>⑩ 鉄道交通量 121本/日（1時間最大8本）</p> <p>⑪ 事故歴 なし</p> <p>本件踏切の本件歩行者進入側には、踏切注意柵が設置されており、光駅方には踏切警標、踏切注意標が設置されていた。また、本件踏切内は未舗装であった。</p> <p>（図2及び図3 参照）</p>

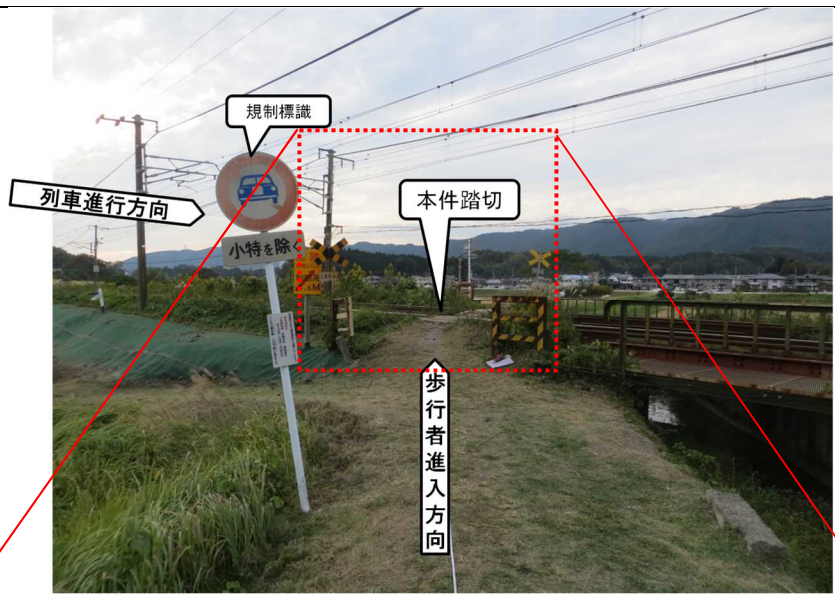
図2の①から撮影

図3 本件踏切の状況

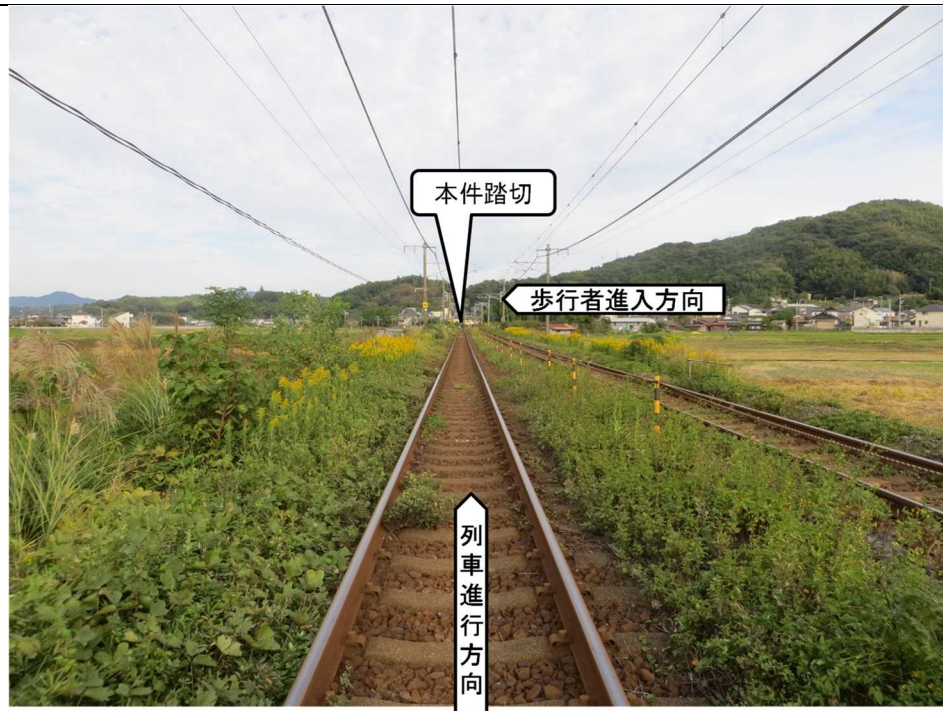
上り列車からの本件踏切の見通し状況については、2.3(1)に記述したとおり踏切見通距離500mであり、本件運転士が歩行者Aを認めたとき口述した本件踏切の150m手前の位置から確認したところ、本件踏切を視認することができた。（図4 参照）

図4 列車から見た本件踏切の見通し状況
(本件踏切の約150m手前から撮影)

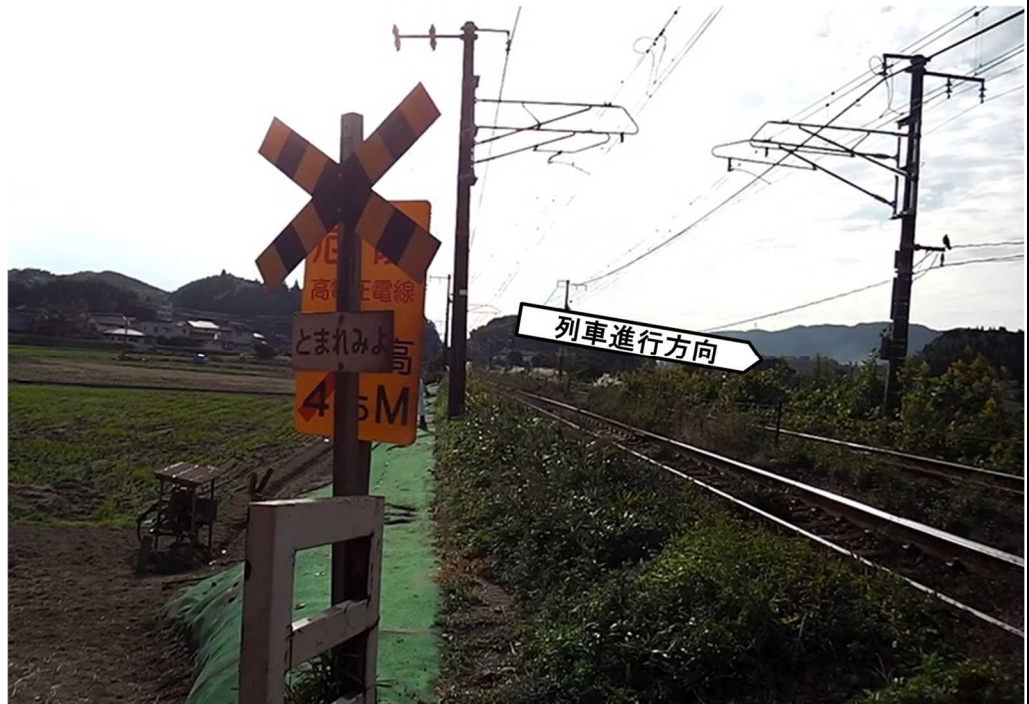
本件踏切における本件歩行者進入側からの上り列車の見通し状況については、2.3(1)に記述したとおり列車見通距離700mであり、本件踏切の踏切注意柵付近から確認したところ、歩行者の視界を遮るような障害物は認められなかった。（図5 参照）

図5 本件歩行者進入側からの列車の見通し状況

2.3(6)に記述したように、本件踏切から本件列車が見える方向には、歩行者の視界を遮るような障害物は認められなかったことから、本件踏切の踏切注意柵付近において、一時停止し左右確認をすれば、本件踏切に進入する前に列車の接近に気付くことが可能な状況であるものと考えられる。しかしながら、2.1(2)に記述したように本件運転士の口述によると、「本件踏切内に歩行者を認め、気笛を吹鳴したところ、歩行者Aは顔を列車の方に向けて、一旦立ち止まったが、踏切内を歩き出した」とのことであり、本件歩行者は本件踏切へ進入する前には列車に気付いておらず、気笛を聞いて本件列車に気付いたが本件列車が接近する前に渡りきろうとした可能性、または、本件歩行者が本件列車の接近に気付かず本件踏切内を渡りきろうとした可能性があると考えられるが、本件歩行者が死亡しているため詳細を明らかにすることはできなかった。

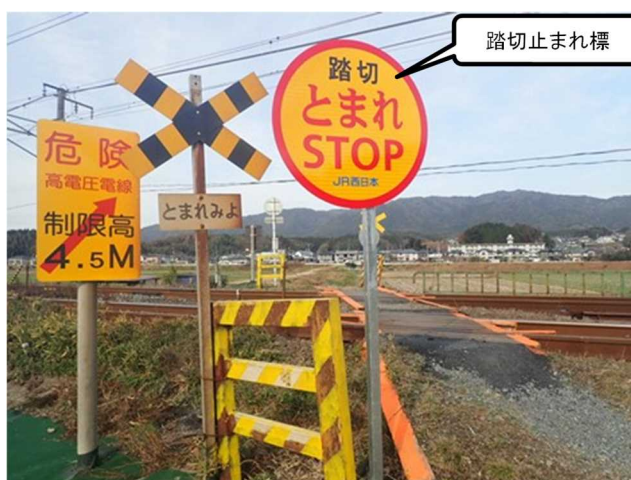
図7 J R西日本による安全対策実施状況

- ① 定期的に行っている本件踏切周辺の除草を実施した。（令和2年10月23日）
- ② 踏切止まれ標を設置した。（令和2年11月30日）（図7 参照）
- ③ 山口県警察本部に、本事故の状況を説明し、山口県内の第4種踏切の現状について報告を行った。（令和2年10月22日）
- ④ 光警察署及び光市と協議を行い、J R西日本、光市及び光警察署が協力して本件踏切の廃止に向けた協議を地元と行っていくことを確認した。（令和2年11月6日及び25日）
