鉄道事故調査報告書

I 京成電鉄株式会社 本線 青砥駅構内
列車脱線事故

事故種類：列車脱線事故

発生日時：令和2年6月12日 10時16分ごろ

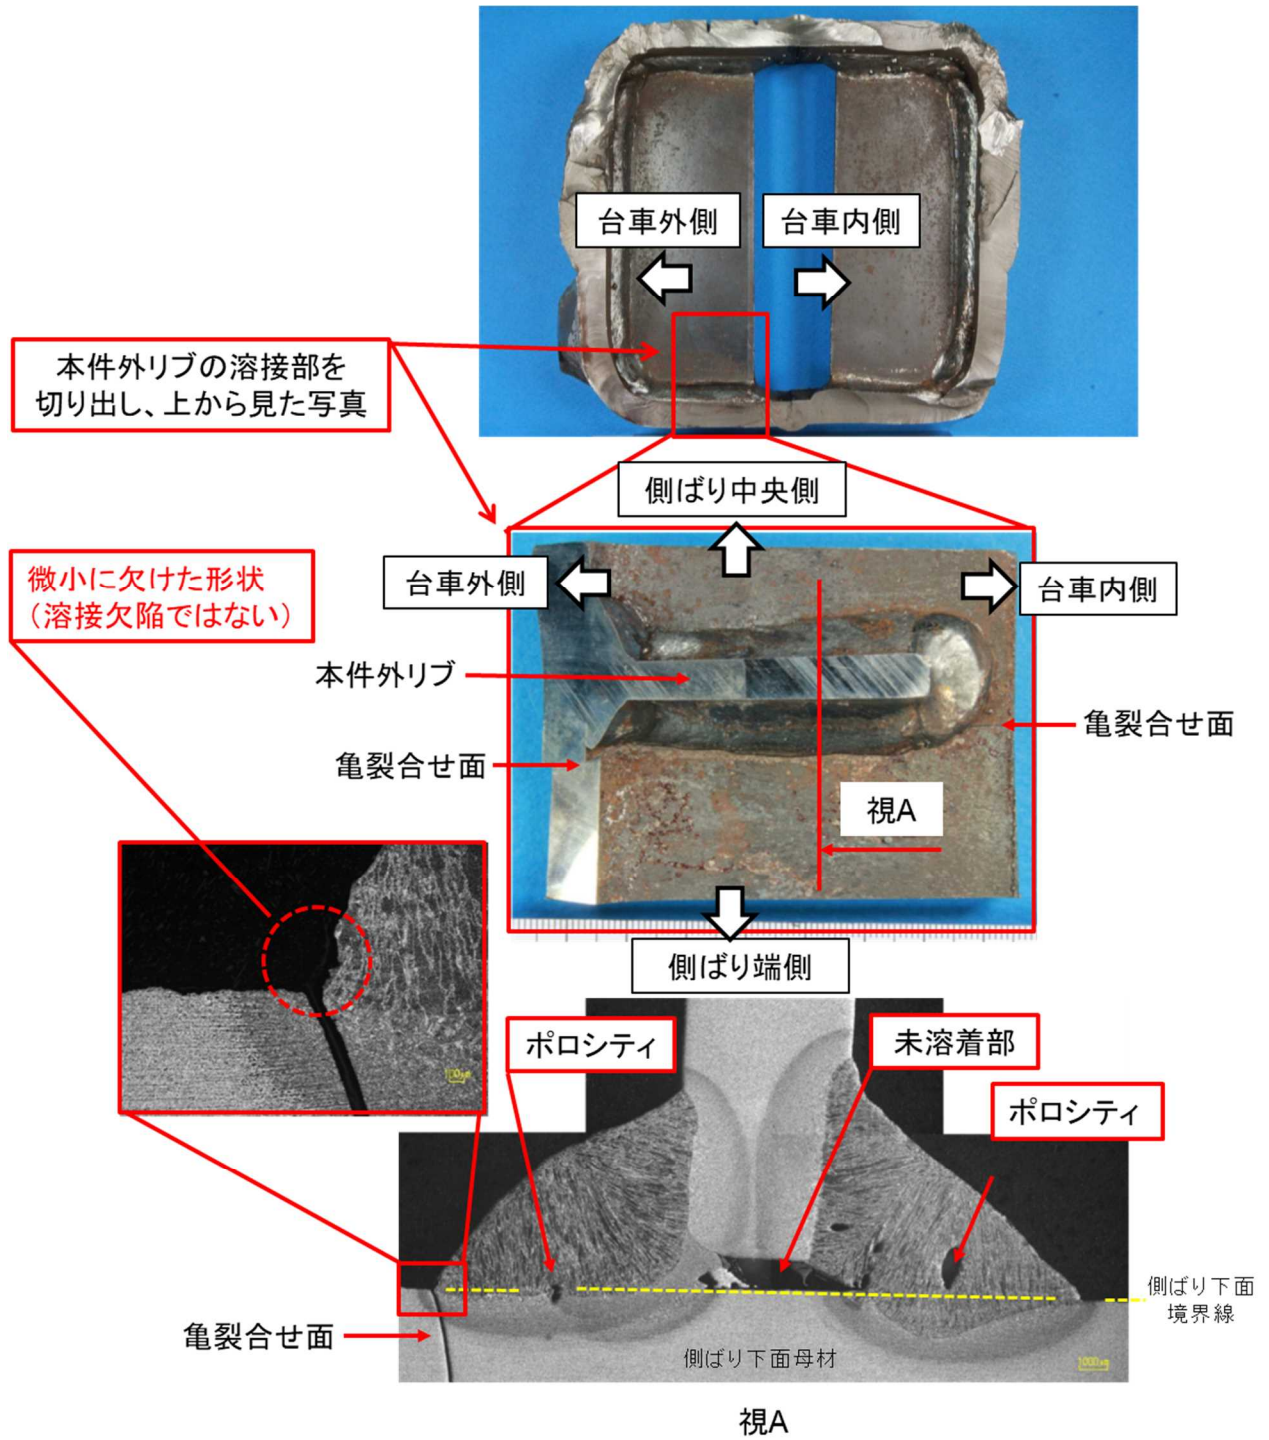
図5 本件溶接部の断面観察結果

図 5 に示すように、本件外リブの本件亀裂の破面を合わせた上で、想定される亀裂起点近傍付近の側ばり下面側の側ばりと内部補強との溶接部を精密切断によって試験片として採取し、本件溶接部の断面調査を実施した。

本件溶接部の溶接止端部において、溶接表面では溶接施工時から存在していたと見られる微小な凹み形状が見られたが、溶接止端部にオーバーラップ等の溶接不全部^{*24}は確認されなかった。その他、本件溶接部において、ポロシティ^{*25}等の溶接不全部が確認されたが、いずれの溶接不全部からも、亀裂の痕跡は確認されなかった。

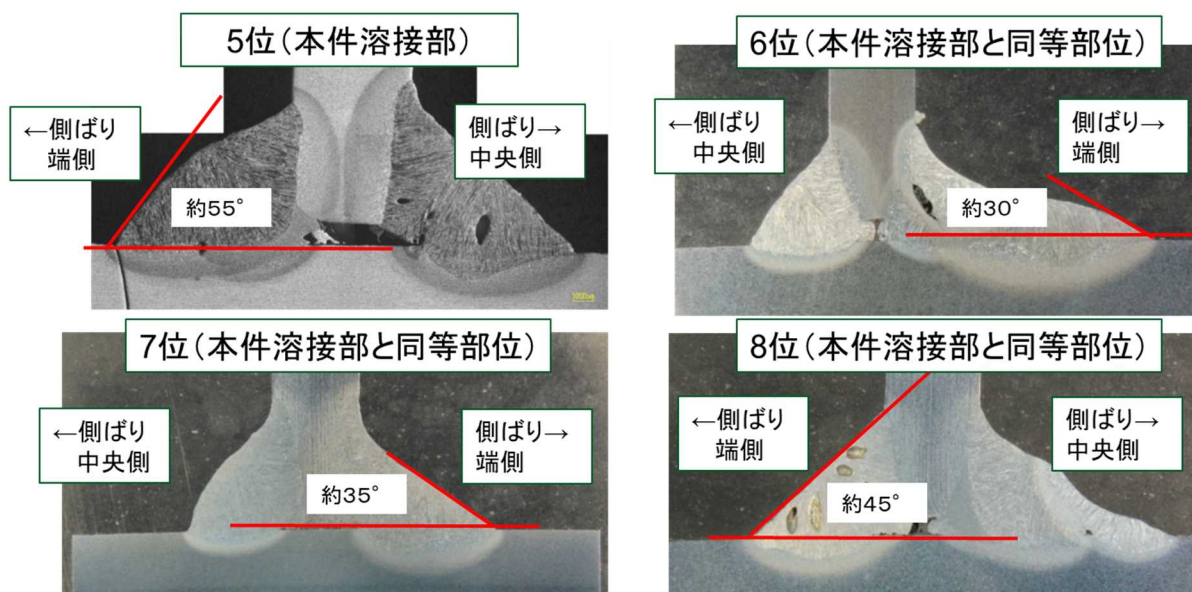
図6 本件亀裂起点部と他同等部における溶接形状の比較

(4) 本件亀裂の発生要因については、(2)及び(3)で示した通り、本件溶接部の溶接止端部には応力集中による高応力が発生していた可能性が考えられることから、平均的な応力が強度設計値以内であっても、溶接止端部の微小な凹み形状及び溶接余盛角度に起因する応力集中により局所的に応力が高まり、それが亀裂起点となって疲労破壊による亀裂が進展した可能性があると考えられる。

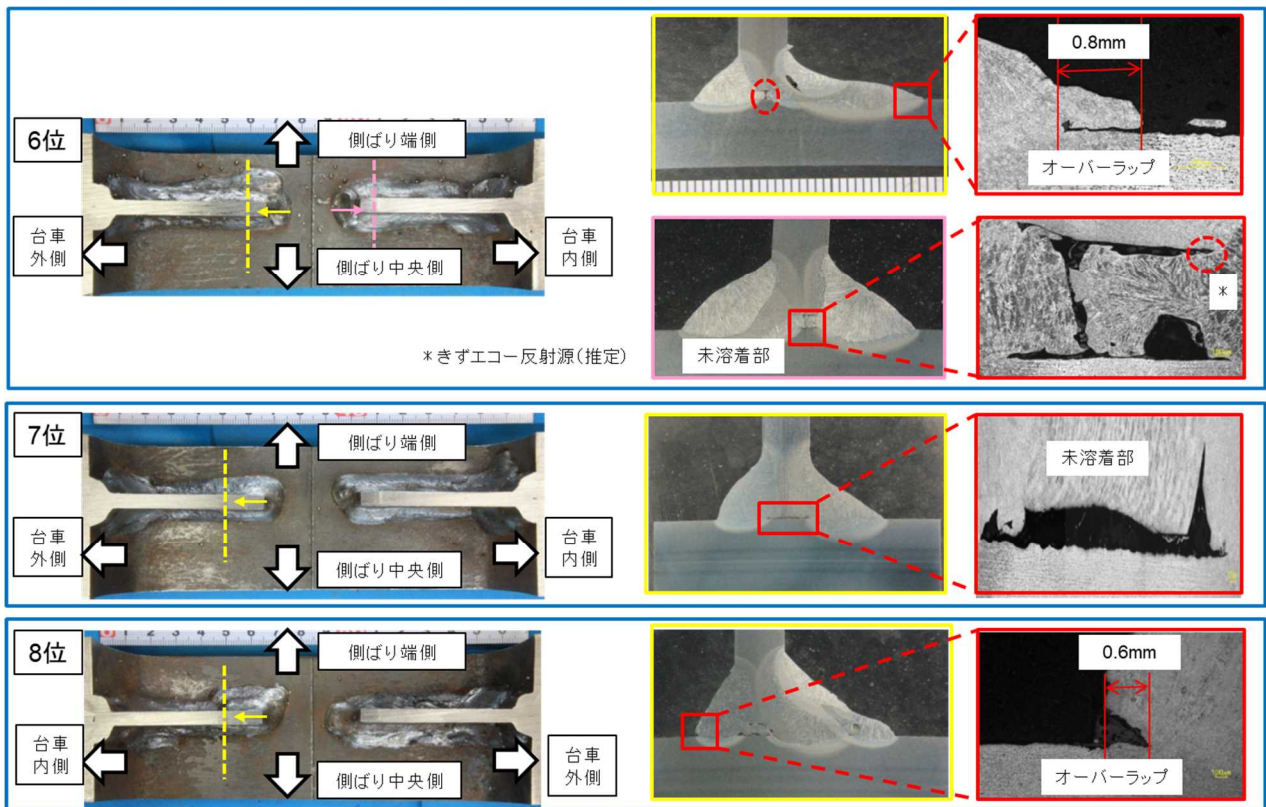
図7 本件台車6～8位溶接部断面調査代表図

本件台車の6位、7位及び8位の側ばりにおける本件亀裂箇所に対応する箇所の断面調査では、複数の溶接不全部が確認された。また、6位内側ばりでは、きずエコーの反射源であると考えられる、未溶着部があることを確認した。

この他、各溶接部において、オーバーラップ、ブローホール^{*28}等の溶接不全部が確認されたが、いずれの溶接不全部からも亀裂の痕跡は確認されなかった。

2.4.3.7(3)に記述したように、本件溶接部及び本件台車の本件溶接部に相当する他3箇所における溶接状況は、オーバーラップ、ブローホール等の溶接不全部が確認されたが、亀裂の起点と考えられる本件溶接部の溶接止端部には溶接不全部が確認されなかったことから、今回においては溶接不全部が亀裂の要因となった可能性は低いと考えられる。しかしながら、オーバーラップ等の溶接不全部は応力集中を発生させる、及び溶接部の強度不足をまねく等の事象が考えられるので、溶接時の検査で溶接不全部を発見することが重要である。

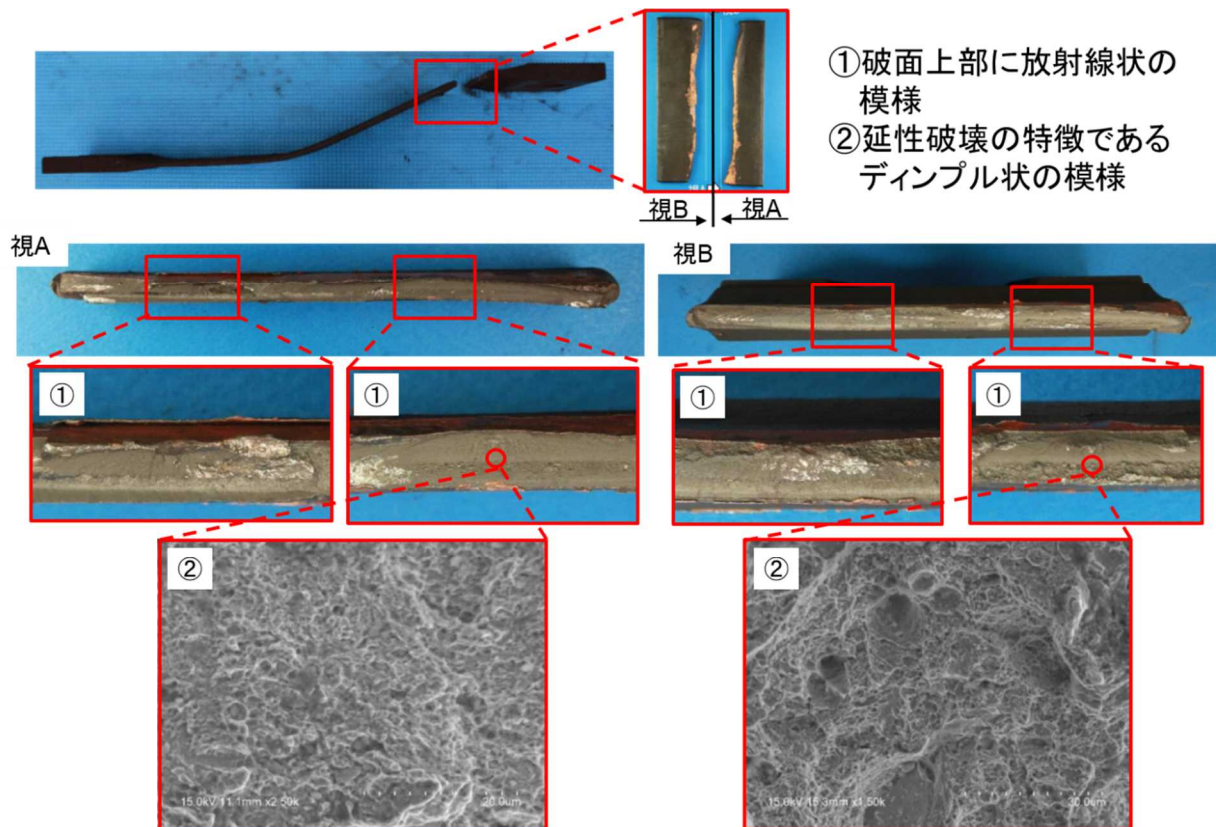
図8 本件板ばね破損部の破面状況

- ① 本件亀裂の破面をEDX分析^{*29}を実施した結果、特に問題となる元素はなかった。また、本件亀裂近傍の母材の硬度測定を行ったが、硬度不足はなかった。
- ② 本件台車の本件亀裂近傍及び、同6位、7位及び8位側ばりの本件亀裂箇所に対応する箇所について、側ばり下面の板厚を確認したところ、公称板厚12mmに対し本件亀裂近傍では平均値11.29mm、6～8位においては平均値11.11mm～11.24mmであった。
- ③ 図8（本件板ばね破損部の破面状況）に示すように、マクロ観察では板ばね上部の破面から放射線状の模様が確認され、ミクロ観察では延性破壊の特徴であるディンプル状の模様のみが確認された。

本件板ばね破損は、2.4.3.7(4)③に記述したように、破面に延性破壊の特徴であるディンプル状の模様のみが確認されたことから、疲労破壊によるものではなく、材料の降伏点を超える応力が急激に発生したためと考えられる。なお、材料の降伏点を超える応力が急激に発生した理由については、脱線による急激な上下荷重の変動が影響した可能性が考えられる。

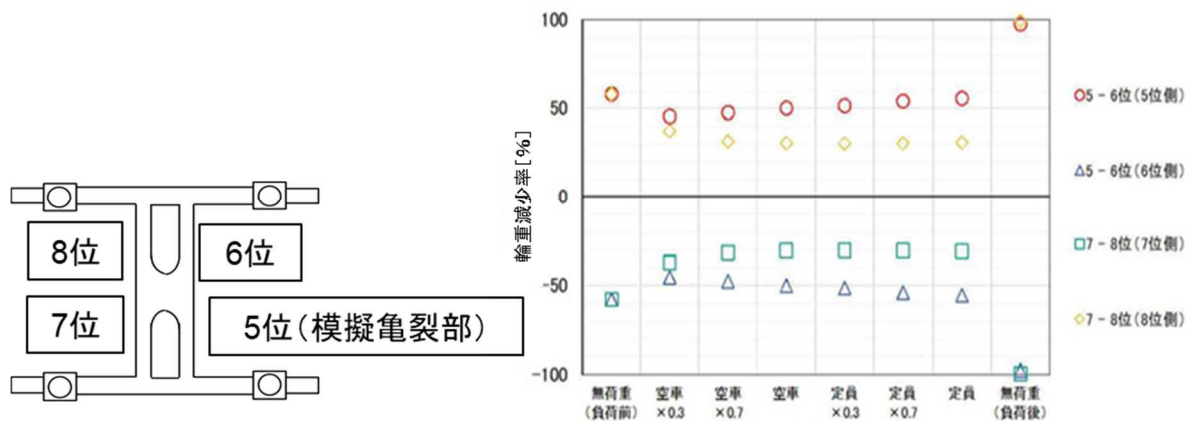
図 9 試験台車の最大亀裂長における静止輪重比測定結果

定置試験4の最大模擬亀裂（模擬亀裂幅：180mm、模擬亀裂高さ：134mm）における試験結果から、輪重減少率^{*30}を計算した結果は図9のとおりであり、5位及び8位の輪重が減少した。空車荷重時の台車前軸の静止輪重比は、50%程度となった。

- (1) 2.4.3.8に記述したように、試験台車の側ばりに模擬亀裂を入れて行った定置試験の結果から、最大模擬亀裂長（模擬亀裂幅：180mm、模擬亀裂高さ：134mm）では空車荷重条件における静止輪重比が同社の管理値（10%）を大きく超える50%程度となり、側ばりの亀裂で静止輪重比が大きくなることが確認されたこと、
- (2) 2.4.3.7(1)に記述したように、本件台車の側ばり下面から疲労亀裂痕跡の最大高さは約135mmであったこと、
- (3) 2.2.1に記述したように、脱線時の本件列車に乗車していた乗客は約100名であり、1両あたりの荷重は空車荷重に近いと考えられること

から、本件台車においても疲労破壊による亀裂が進展した状態での静止輪重比は、50%程度であったと考えられる。

本件亀裂により、静止輪重比が大きくなったことについては、亀裂によって側ばりの強度が低下し、本件台車前軸右車輪側の側ばりが軸ばねの伸びる方向へ変位して、上下荷重を分担できなくなっていたためと考えられる。

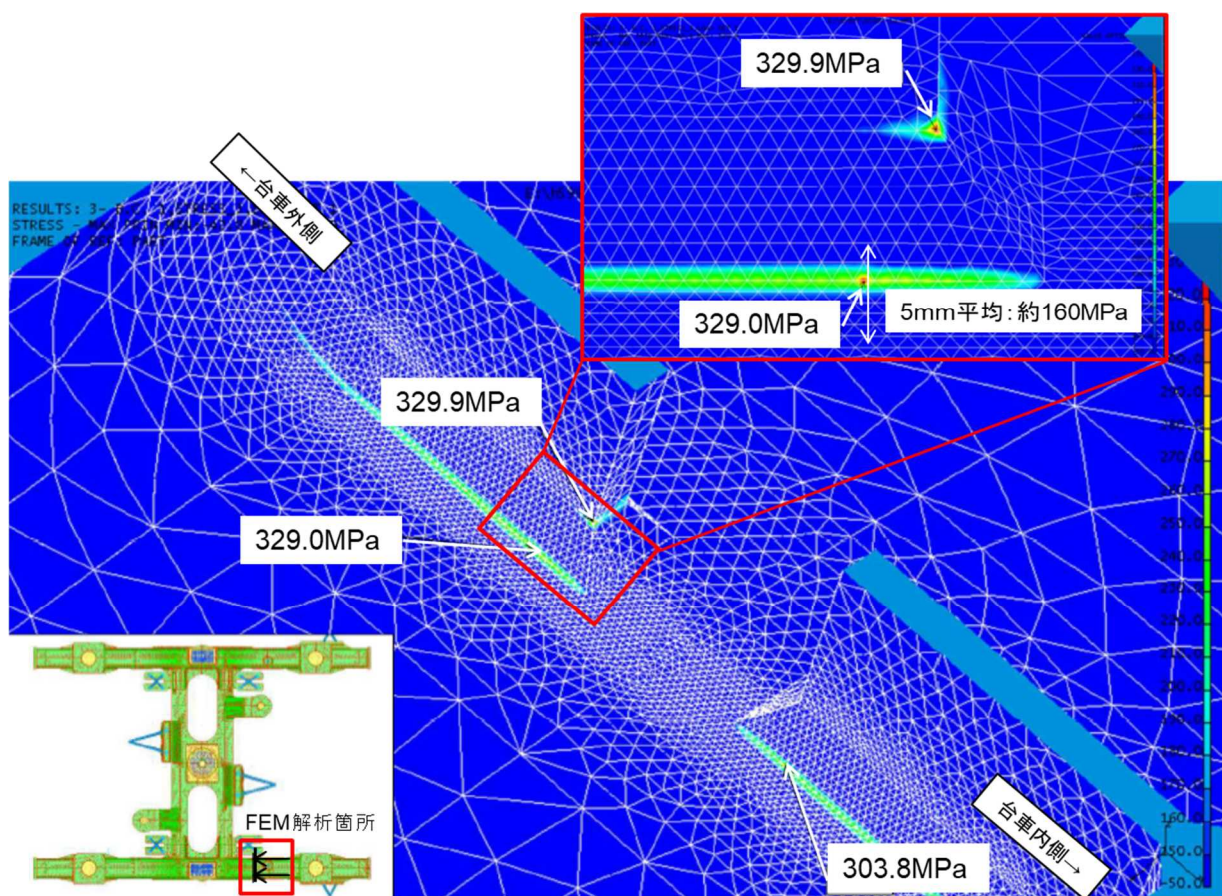
図 1 3 本件溶接部の溶接止端部（5位）における応力分布の詳細（FEM解析）

また、本件溶接部の溶接止端部に発生する応力分布を詳細に確認するため、溶接止端部の要素が一辺1mmの正三角形となるような側ばりモデルで、FEM解析を実施した。図13に示すように、本件溶接部の溶接止端部に発生する応力は230MPa以上となり、きわめて局所的に329MPaとなる解析結果であった。なお、溶接止端部を中心として垂直方向5mmの平均応力は、きわめて局所的に329MPaとなる箇所（8位）で約160MPaであった。

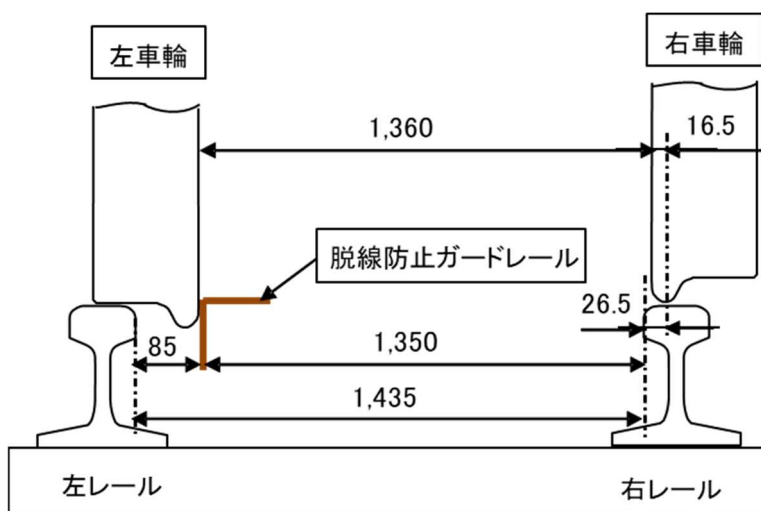
図15 レールと車輪の位置関係（11k750m付近～11k670m付近）

と左レールの間隔は85mmであることから、本件曲線における11k750m付近から11k670m付近の間では、図15に示すように本件台車の右側車輪は、右レールに乗り上がった形で走行していたと考えられる。

なお、2.5.1.1(2)に記述したように、11k750m付近では一つの痕跡が見られ、青砥駅方に進むにつれ二つ目の痕跡が見られるようになったことから、右レールに前軸の右側車輪が乗り上がった後に、後軸の右側車輪が乗り上がった可能性が考えられる。

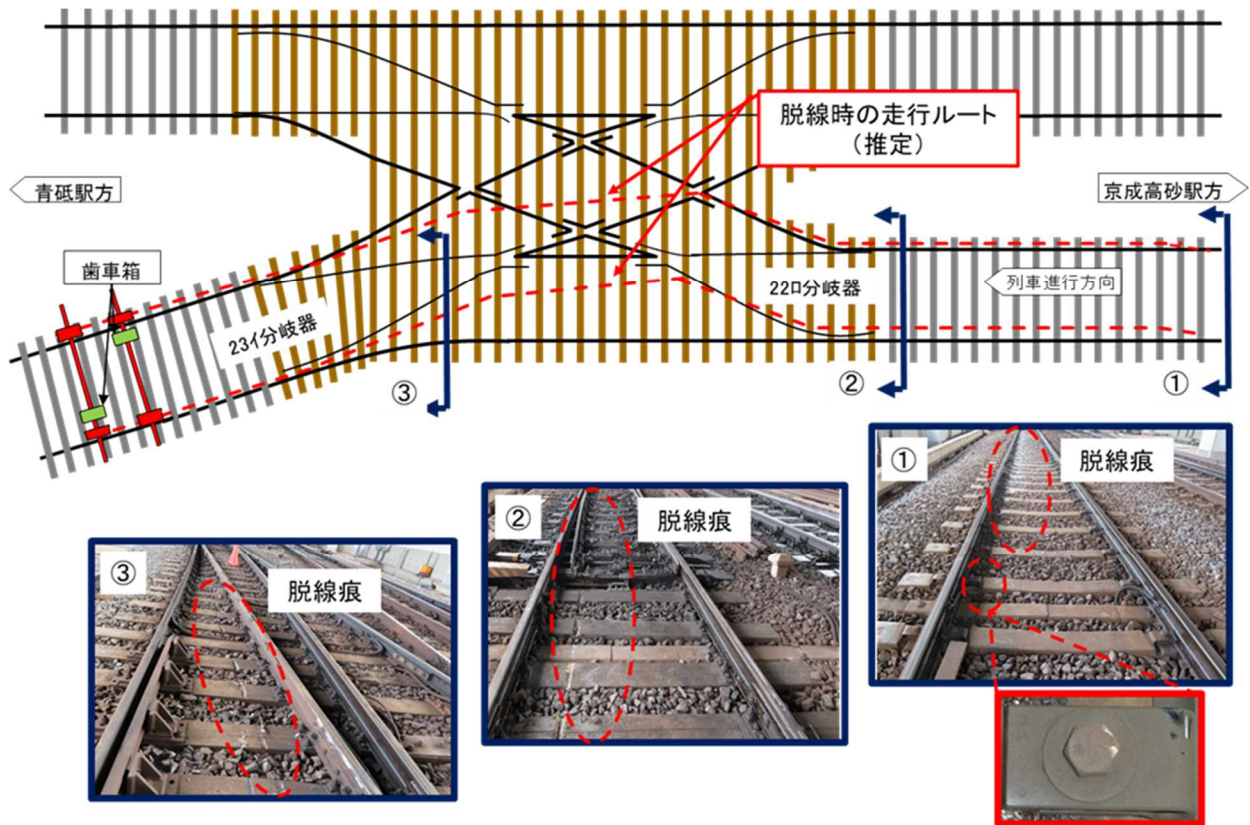
付図4 主な軌道の痕跡等

脱線防止ガードレールの青砥駅方端部付近（11k670m付近）から本件車両の本件台車が停止していた11k570m付近の範囲で、まくらぎ、レール、レール締結装置等に、本件列車によるものと見られる痕跡があった。また、11k750m付近から11k670m付近までの脱線防止ガードレールには、車輪と接触したと見られる痕跡があり、右レールの頭頂面には車輪のフランジが走行したと見られる痕跡があった。

- (4) 本件分岐の22口分岐器に車輪のフランジが走行した際に生じたと思われる、フロントロッド*32などの損傷があった。
- (5) 本件分岐の23イ分岐器に車輪のフランジが走行した際に生じたと思われるトングレー*33、基本軌条などの損傷があった。

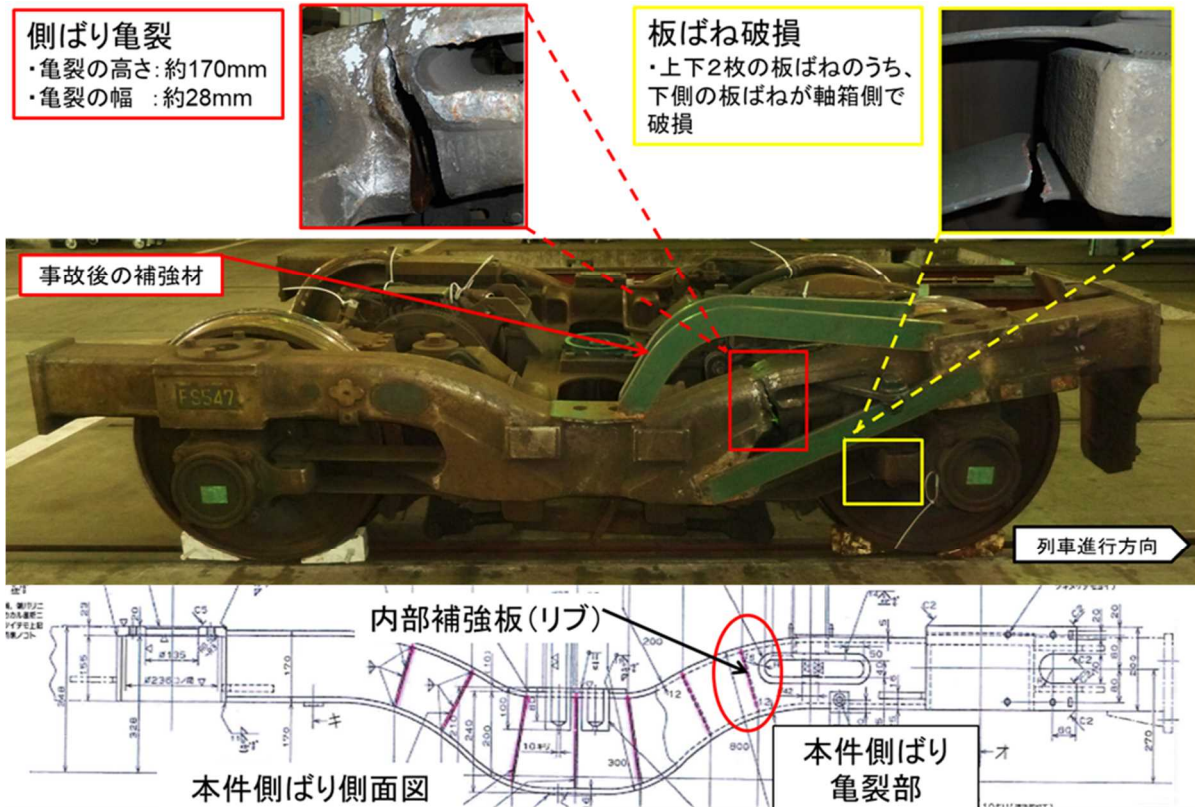
付図5 本件台車の主な損傷状況

また、本事故後に本件台車を確認したところ、台車枠右側側ばり（以下「本件側ばり」という。）のブレーキてこ用貫通穴付近に亀裂（以下「本件亀裂」という。）があった。また、本件亀裂以外では、本件側ばりの下にある板ばねが破損（以下「本件板ばね破損」という。）していたが、それ以外の軸箱支持装置及び空気ばね高さ調整装置等、車体支持装置には、異常はなかった。

外側ばり及び内側ばりの亀裂のいずれも、下面は本件外リブ及び本件内リブの前側の溶接箇所付近で破断して、側ばりの側面上部(約170mm)まで続いていた。亀裂の開口部の大きさは、側ばり下面の開口部で最大28mm程度であった。

- ① 右側側ばりに本件亀裂があった。
- ② 右側前位板ばねに損傷があった。
- ③ 全車輪に、車輪踏面及びフランジ先端に多数の打痕、裏リム面に擦過痕があった。
- ④ 前軸歯車箱の点検窓が損傷していた。
- ⑤ 後軸歯車箱の側面下部に擦過痕があった。

同社及び北総鉄道が保有する全ての台車を対象に、列車検査及び月検査において本件亀裂発生箇所と同様箇所、拭き取り後の目視点検実施及び打音検査を追加した。

なお、本件台車と同形台車を対象に重要部検査及び全般検査の磁粉探傷検査では、本件亀裂発生箇所及び同様箇所、重点点検箇所としてチョークで現物に明示、側ばり下面の塗装除去の徹底、及び検査者2名によるダブルチェックを追加した。また、磁粉探傷検査の教育を年1回実施とし、原因が究明されるまでは2年毎の磁粉探傷検査対応とした。

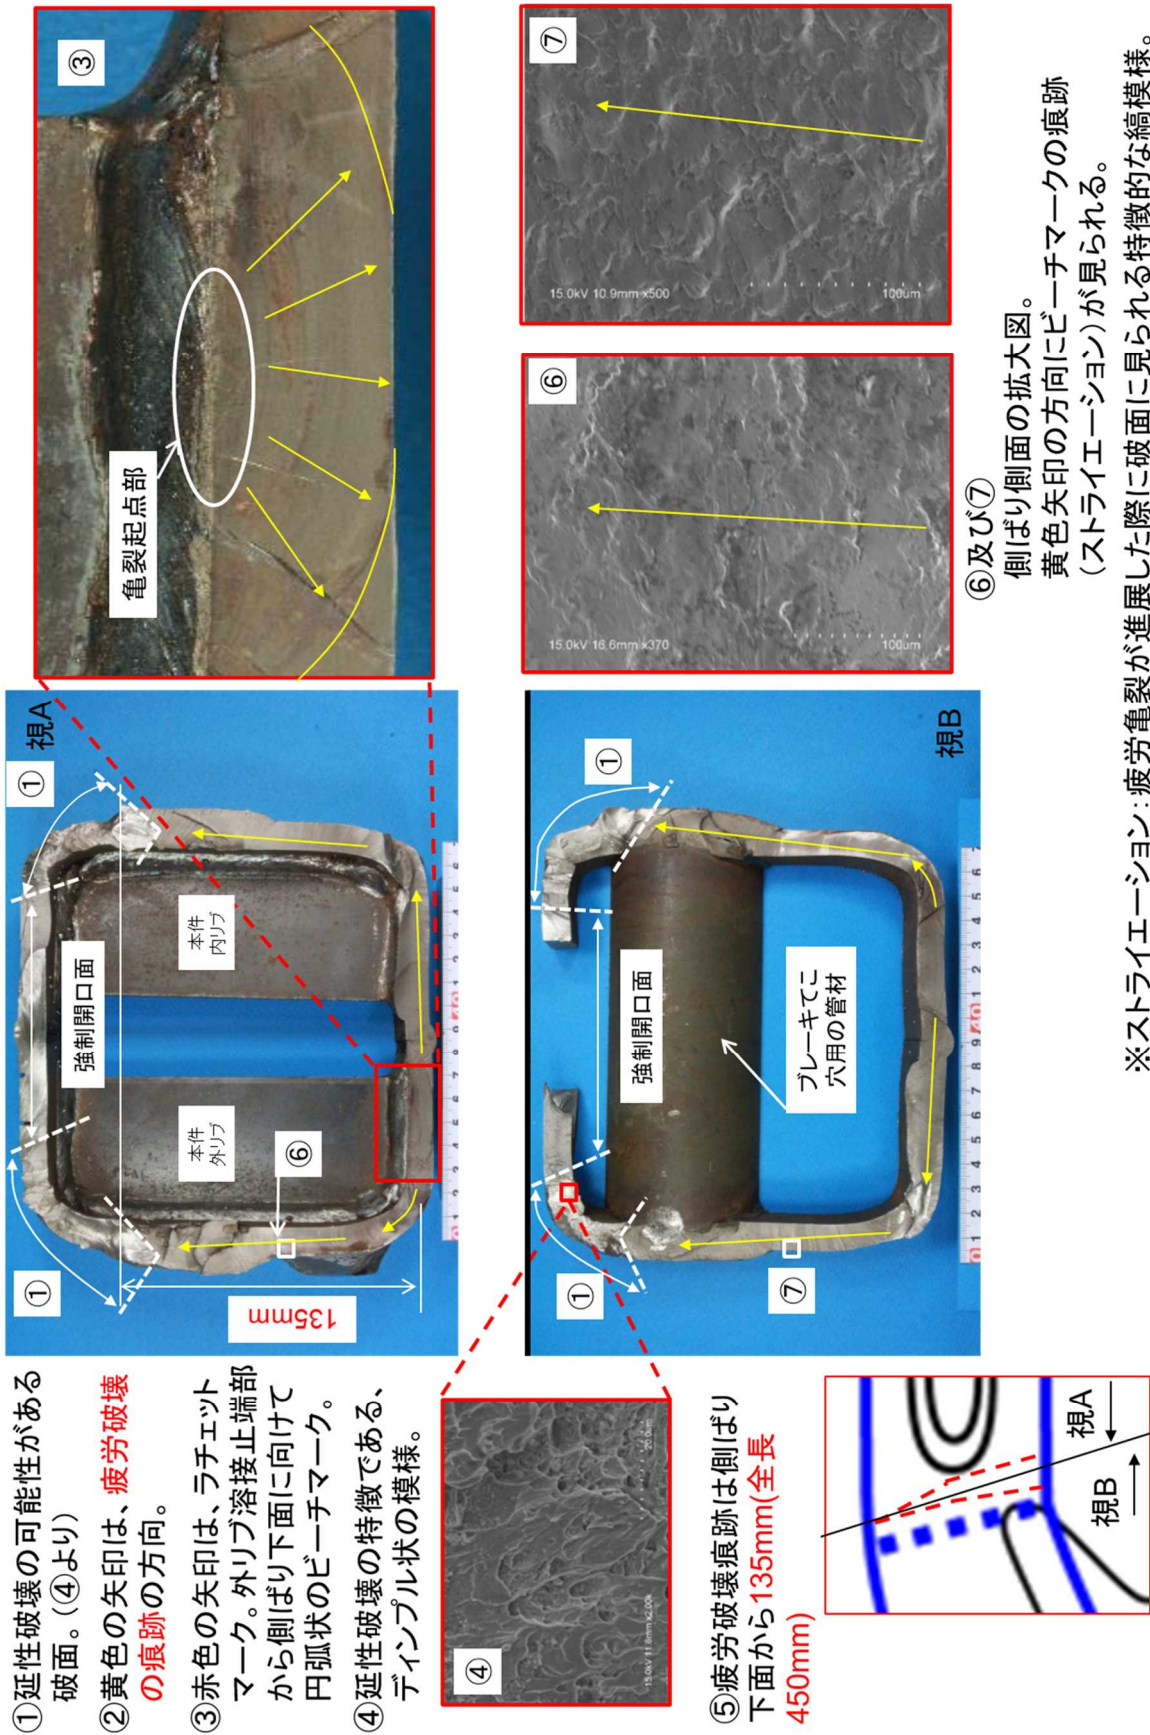
付図7 本件亀裂の破面状況

① 本件亀裂の破面をマクロ観察した結果によると、調査のため切断した強制開口部及び破面の潰れている箇所を除き、側ばり下面から約135mmの高さまで疲労破壊の特徴とされるビーチマーク^{*20}が見られ、疲労破壊の痕跡は全長約450mmであった。側ばり側面の破面では、凹凸模様が下方から上方に向かうにつれて大きくなっており、側ばり側面から上面への曲線部付近から破面が潰れていた。一般に破面の凹凸の大きさは亀裂が進展する速度に影響され、進展する速度が速い場合に凹凸は大きくなる。

また、本件外リブの溶接止端部付近にラチェットマーク^{*21}が見られ、そのラチェットマーク付近からビーチマークが側ばり下面に向かって亀裂が進展し、さらに側ばりの側面に向かって亀裂が進展していた。

- ①延性破壊の可能性がある破面。(④より)
- ②黄色の矢印は、**疲労破壊の痕跡**の方向。
- ③赤色の矢印は、ラチェットマーク。外リブ溶接止端部から側ばり下面に向けて円弧状のビーチマーク。
- ④延性破壊の特徴である、デインプル状の模様。

⑤疲労破壊痕跡は側ばり下面から**135mm(全長450mm)**

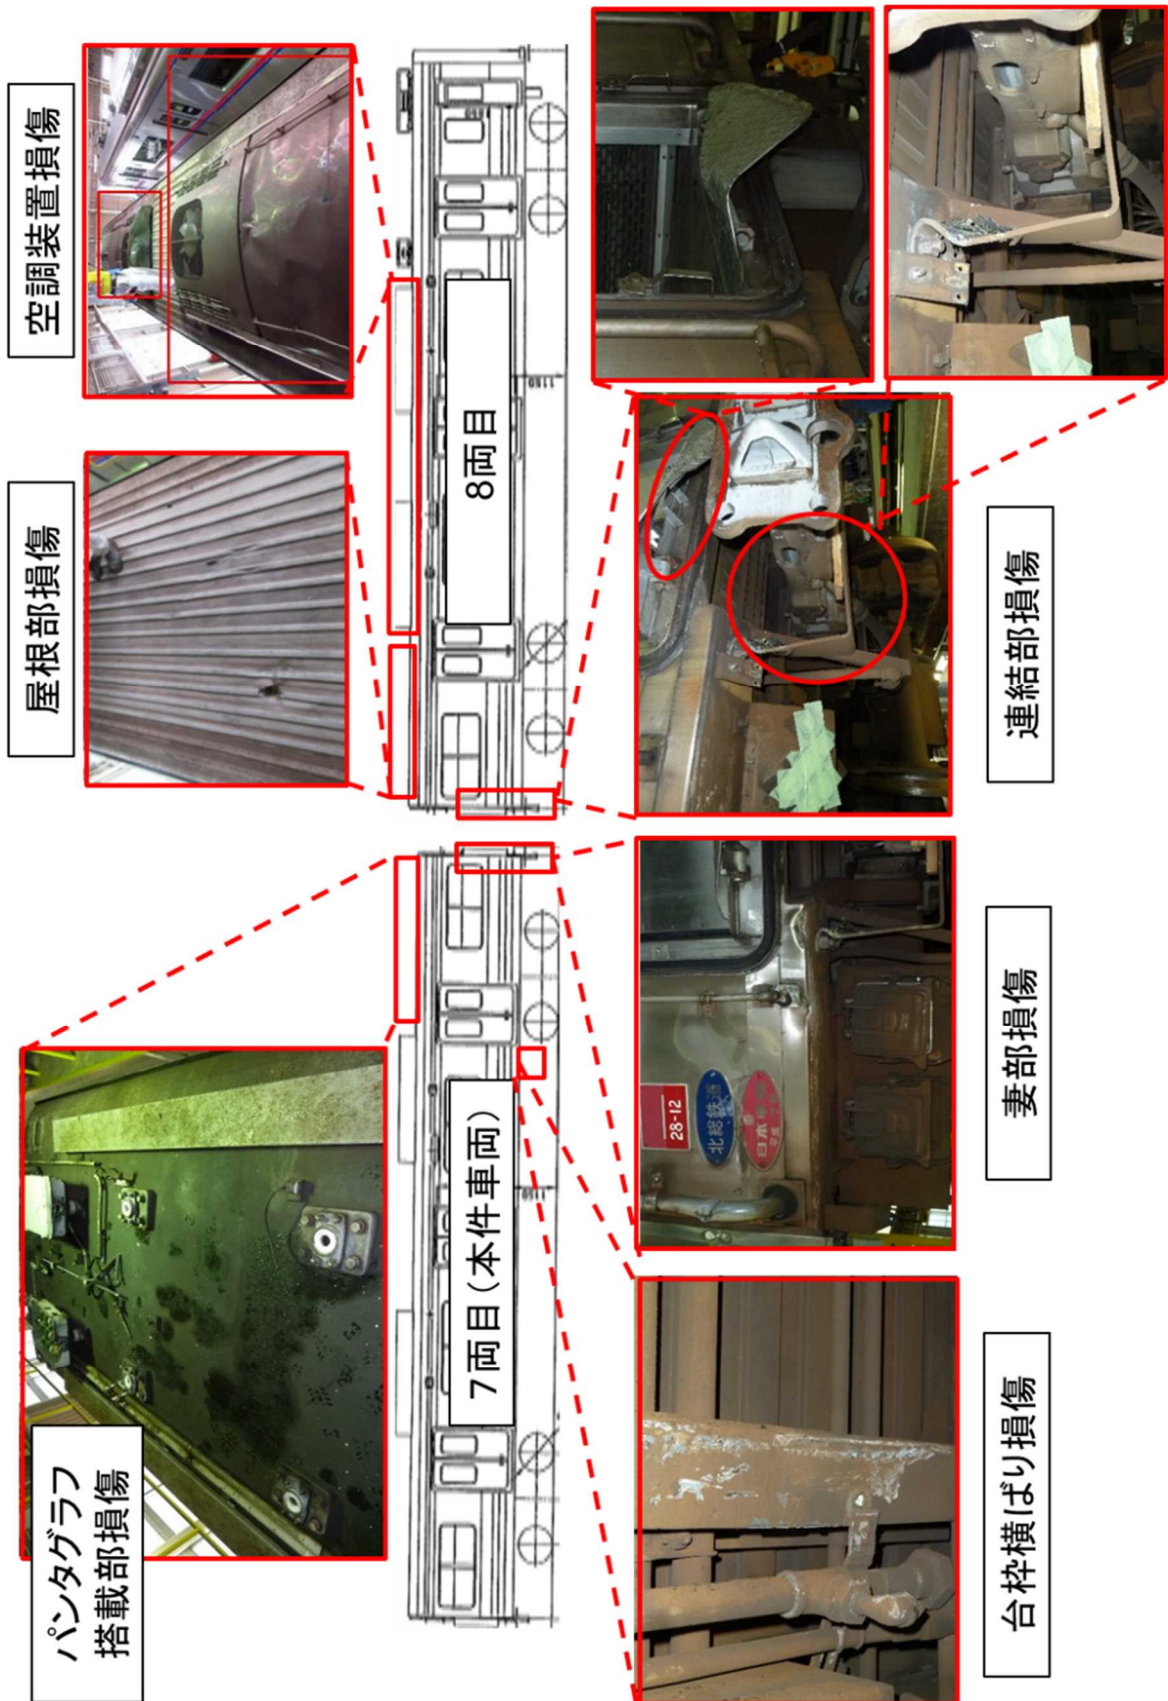
付図 8 本件列車の主な損傷状況

- ① 本件列車8両目には、空調装置外板の損傷、屋根板の損傷、渡り板の曲損、連結器胴受の曲損、連結器の擦過痕などがあった。
- ② 本件車両には、パンタグラフ取付部及びその周辺の破損、台枠端部及び妻外板の凹み、渡り板の曲損、胴受の曲損、ジャンパー線のふたの損傷、妻部配管の損傷、台枠横ばり損傷及び配管受の溶接外れなどがあった。

なお、本件亀裂及び本件板ばね破損以外の2.5.2に記述した損傷については、本件車両が脱線後にレール等と接触した際に生じたものと考えられる。
