鉄 道 事 故 調 査 報 告 書

II えちごトキめき鉄道株式会社 妙高はねうまライン 関山駅～二本木駅間
踏切障害事故

事故種別：踏切障害事故

発生日時：令和3年9月27日 15時22分ごろ

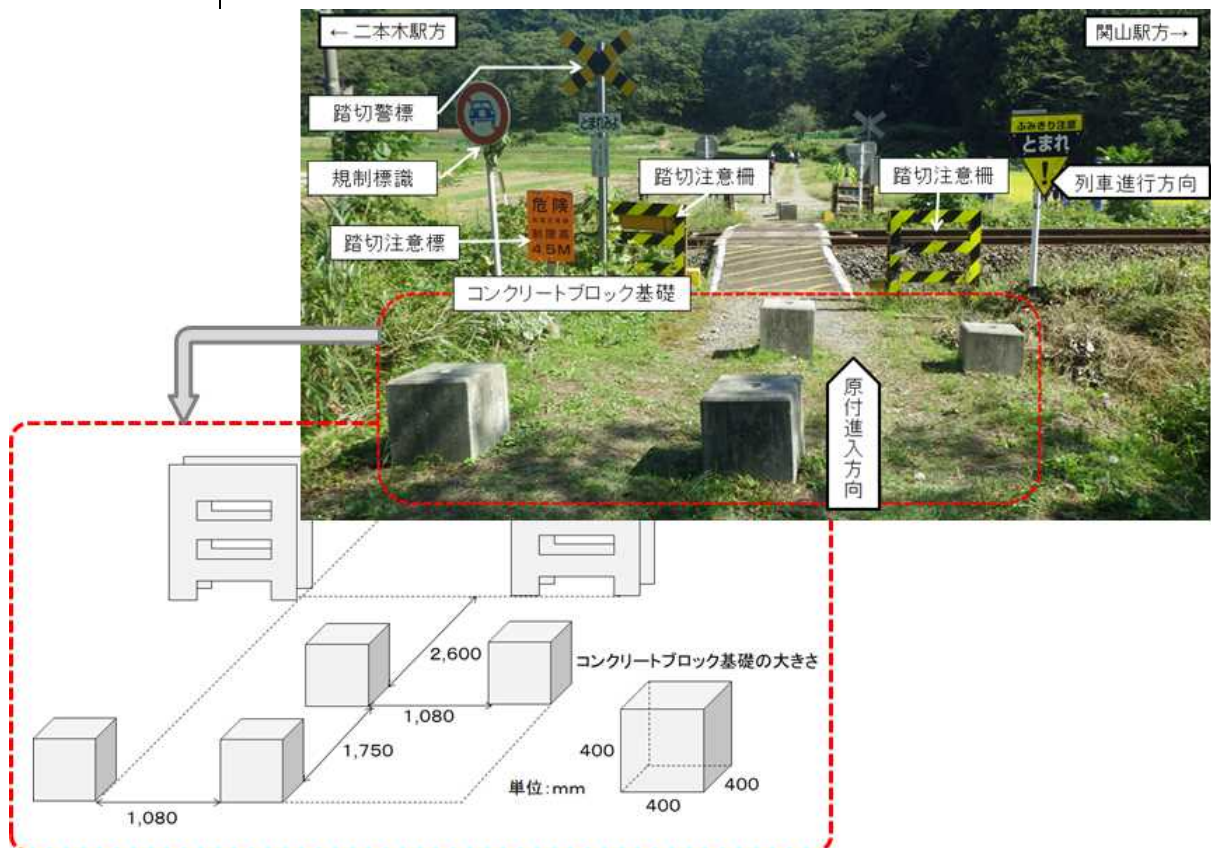
図2 本件踏切の状況

⑪ 事故歴 あり（事故歴の詳細については、2.7(2)で後述する）
本件踏切の本件原付進入側には踏切注意柵が設置されており、二本木駅方には踏切警標、規制標識、踏切注意標が設置されていた。また、本件踏切の手前には4つのコンクリートブロック基礎が置かれていた。

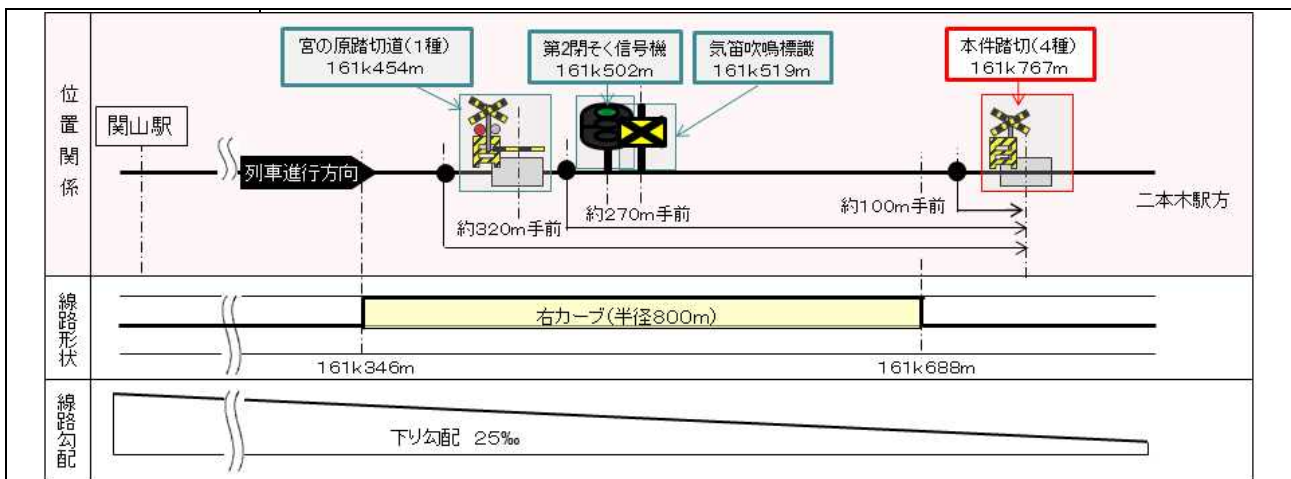
図4 線路形状と踏切等の位置関係

本件踏切付近の線形は、161k346mから161k688mまでが半径800mの右曲線、161k688mから162k366mの間が直線である。また、勾配については、152k677mから168k926mの間が25‰の下り勾配区間である。本件踏切の線形は、直線の25‰の下り勾配である。

本件踏切に対する気笛吹鳴標識は、161k519mに設置されている。

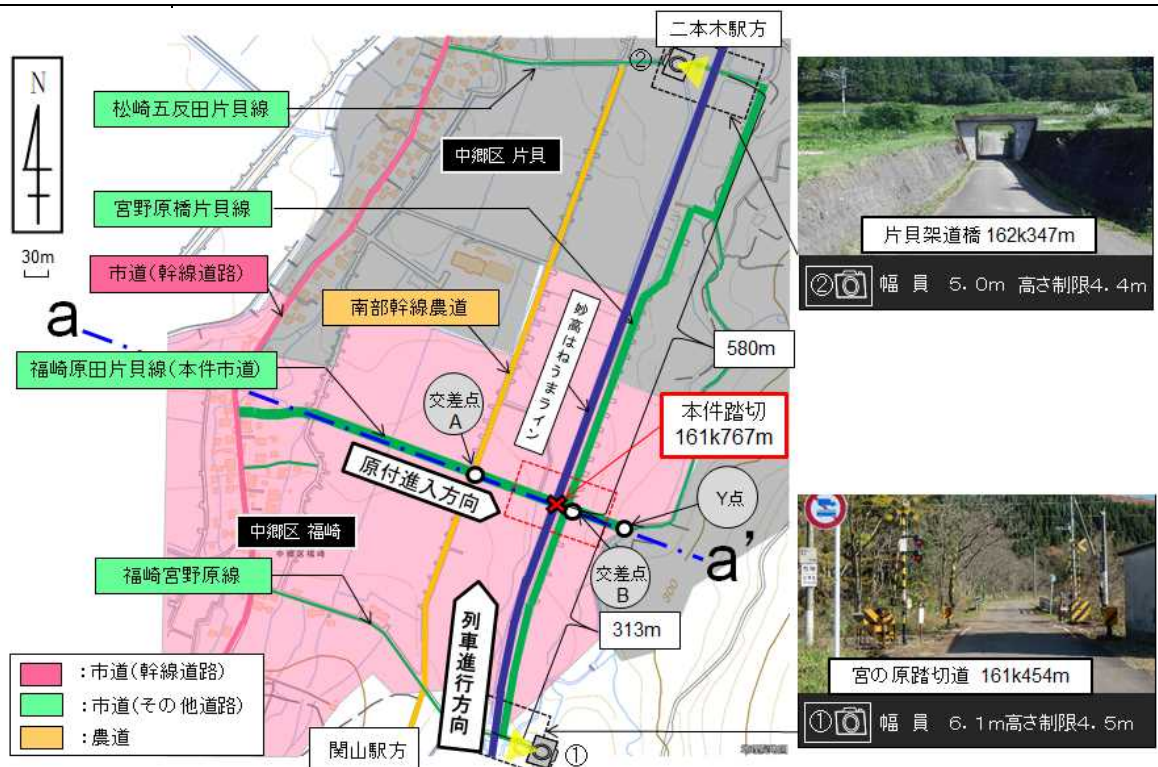
図5 本件踏切付近の道路平面図

本件踏切に接続する道路は、上越市が管理する市道（市道 福崎原田片貝線、以下「本件市道」という。）である。本件市道は、本件原付の進入側に農道（南部幹線農道）と十字路の交差点（図5 交差点A）で交差しており、本件踏切を渡った直近にも妙高はねうまラインに平行する市道宮野原橋片貝線と十字路の交差点（図5 交差点B）で交差する形状になっている。

本件踏切周辺における妙高はねうまラインと交差する道路として、本件踏切の関山駅方313mの位置に道路幅6.1mの市道福崎宮野原線があり、同道路と妙高はねうまラインとの交差箇所に宮の原踏切道（第1種踏切道）（161k454m）がある。この踏切は大型貨物自動車等通行止め、大型乗用自動車等通行止めの規制がかけられ、4.5mの高さ制限がある。また、二本木駅方580mの位置に市道松崎五反田片貝線があり、片貝架道橋（162k347m）が架かっている。この架道橋は4.4mの高さ制限がある。

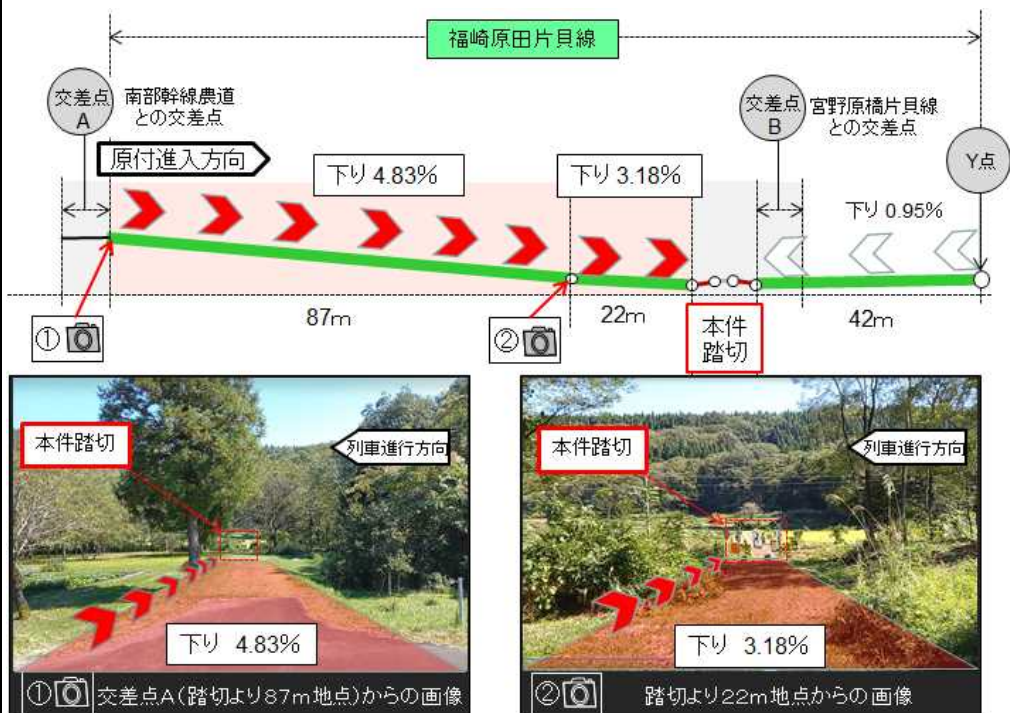
図6 福崎原田片貝線の断面図

本件市道は本件踏切に向かって東西から下り坂になっている。本件市道の図5のa-a'線に沿った断面図を図6に示す。南部幹線農道の交差点（交差点A）から、本件踏切までの本件原付の進入経路を見ると、本件市道の勾配は4.83%の下り勾配の直線と、3.18%の下り勾配の直線が連続する未舗装のこのある道路となっている。

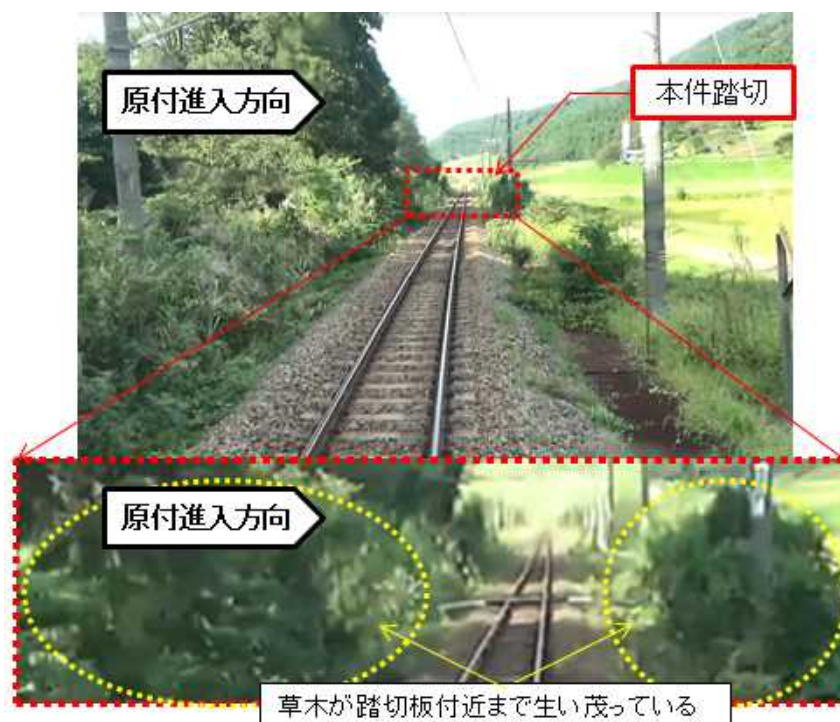
図7 本件列車側から見た本件踏切の見通し状況

下り列車からの本件踏切の見通し状況については、2.3(1)に記述したとおり踏切見通距離270mであり、本件運転士が本件原付を認めたと口述した本件踏切の100m手前の位置から確認したところ、本件踏切を視認することはできた。しかし、本件踏切の両側に草木が生い茂っていたため、踏切注意柵を確認することはできなかった。(図7 参照)

踏切遮断機及び踏切警報機が設けられていない第4種踏切道は、廃止又は踏切保安設備を整備すべきものである。廃止又は踏切保安設備を整備するまでの間、同種の事故を防止するために、同社、上越市及び沿線土地所有者等は列車の見通しを確保するように線路沿線に沿って生えている草木の伐採を行うことが必要である。

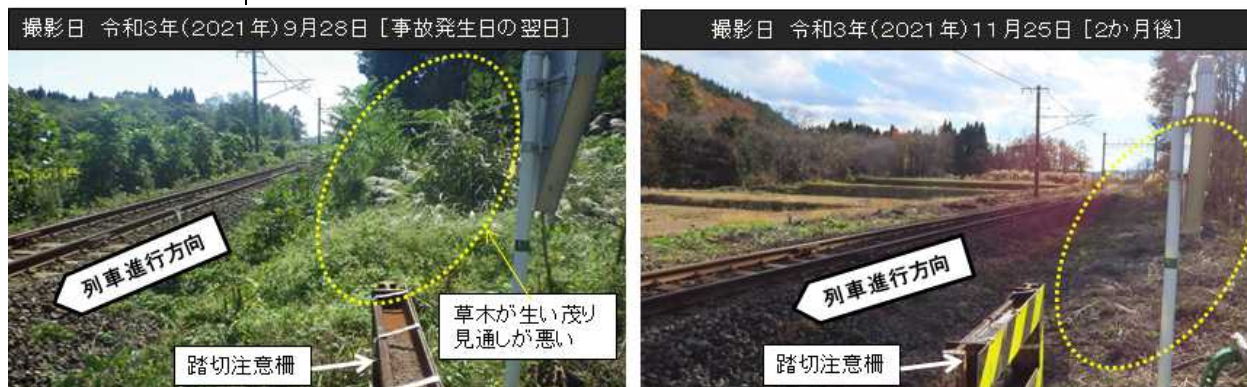
図8 本件原付進入側からの列車の見通し

本件踏切の本件原付進入側からの下り列車の見通し状況については、本件踏切の踏切注意柵付近から確認したところ、付近の草木が生い茂っていたため、確認しづらい状況であった。このため、踏切注意柵を越えなければ十分な見通し距離を確保することは、難しい状況であった。本件踏切について本事故発生の2か月後に改めて見通し確認を行ったところ、伐採や除草が行われていること及び冬期に入り草木が枯れていたことから、見通し状況は事故発生時よりも良くなっていた。(図8 参照)

また、2.1(2)に記述したように、本件列車が接近している状態にもかかわらず本件原付が本件踏切に進入したのは、2.3(6)②で記述したように、本件踏切の踏切注意柵付近から下り列車の見通し状況を確認したところ、付近の草木が生い茂っていたため、確認しづらい状況であったことや、運転者は1,080mmのコンクリートブロック基礎間を全幅が660mmある本件原付で走行することに対して意識を集中し、本件列車の接近に気がつくにくくなっていた可能性が考えられる。

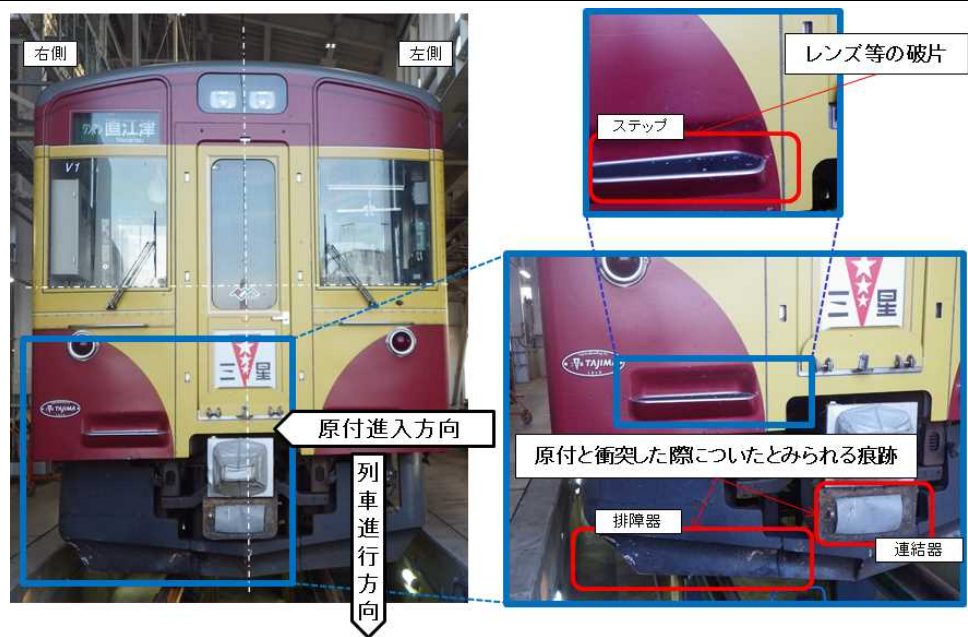
図9 先頭車両の損傷状況

車両の損傷は本件原付と衝突した先頭車両の車体前面下部右側に集中しており、排障器と連結器に衝突の痕跡が認められた。また、右側ステップ上に本件原付の灯具と見られるレンズ等の破片が散らばっていた。（図9 参照）

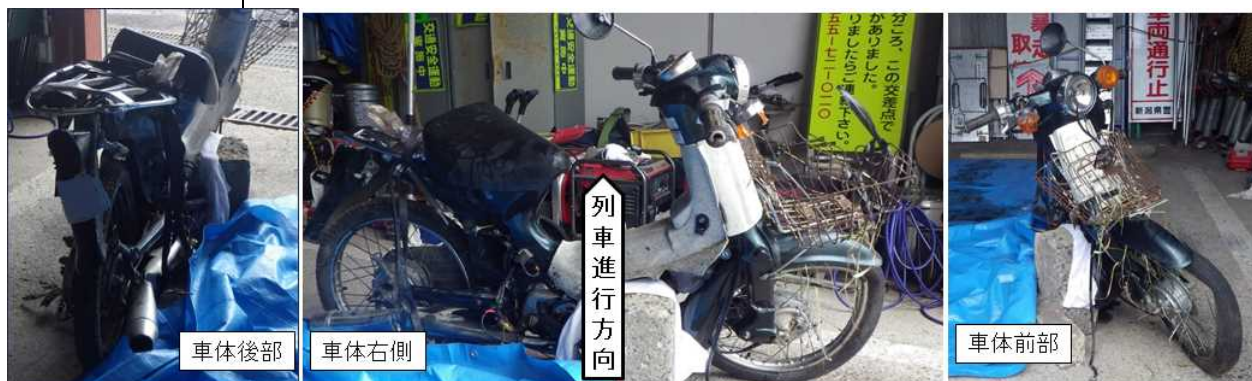
図10 本件原付の損傷状態

図10に示すように車体の右側部分が鉄道車両と衝突しており、損傷が激しい。なお、本件原付は本件踏切から約27m離れた位置の線路の右脇で発見された。

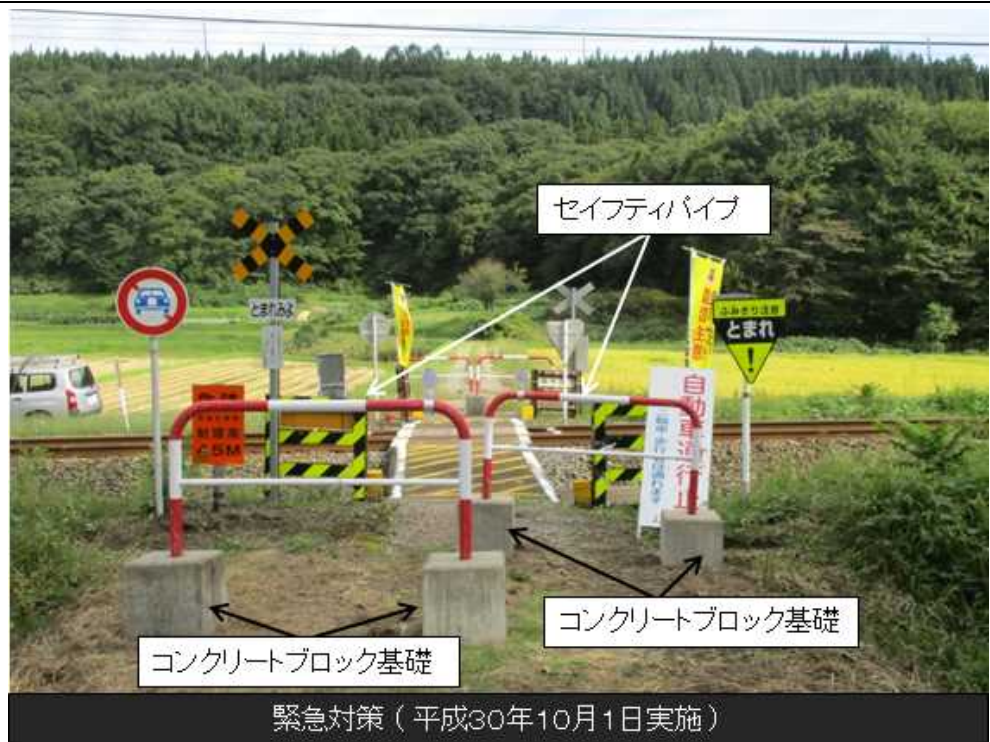
図 1 1 セーフティパイプとコンクリートブロック基礎設置後の本件踏切

<p>(3) 平成30年5月24日に発生した踏切障害事故後に実施した対策</p> <p>道路管理者である上越市及び同社によると、平成30年5月24日に本件踏切で自動車と衝突した事故を受けて、上越市及び同社等との間で本件踏切の廃止に関する協議を行い、緊急対策として小型特殊車両の通行を禁止する規制変更と、踏切手前にセイフティパイプとコンクリートブロック基礎（図11 参照）を設置して二輪車と歩行者以外が通行できない措置を、恒久対策として本件踏切の廃止に向けて協議を進めていくことを決定した。</p>	発生日時	概況	平成28年9月26日 17:10 輸送障害	2366M運転士は二本木駅を定発、約400m前方の福崎踏切に信号炎管の発煙と軽トラックが線路を支障しているのを認め、当該踏切の約100m手前に停車した。	平成30年5月24日 9:56 踏切障害	2349M運転士は関山駅を定発、前方250mの線路内で手を振る人間と線路上に停車している自動車を発見。直ちに非常気笛、非常停止手配をとるも及ばず、自動車と衝撃し約90m行き過ぎて停車した。
発生日時	概況						
平成28年9月26日 17:10 輸送障害	2366M運転士は二本木駅を定発、約400m前方の福崎踏切に信号炎管の発煙と軽トラックが線路を支障しているのを認め、当該踏切の約100m手前に停車した。						
平成30年5月24日 9:56 踏切障害	2349M運転士は関山駅を定発、前方250mの線路内で手を振る人間と線路上に停車している自動車を発見。直ちに非常気笛、非常停止手配をとるも及ばず、自動車と衝撃し約90m行き過ぎて停車した。

緊急対策として規制変更と二輪車と歩行者以外が通行できない措置(セーフティパイプとコンクリートブロック基礎の設置)を同年10月までに実施した。同社は実施の6か月後にセーフティパイプの紛失に気付いたが、上越市に連絡することなく、また、上越市もセーフティパイプの紛失に気付かなかつたため、本事故発生までそのままの状態にしてしまった。このことについては、コンクリートブロック基礎が残っているため、物理的に自動車の進入が不可能であることから、セーフティパイプを復旧するといった意識が薄かった可能性が考えられる。そのため、上越市は関係者と連携し、緊急対策で設置した対策物の点検や日常的な機能維持のための管理を継続的に行い、同種の事故を防止することが望まれる。

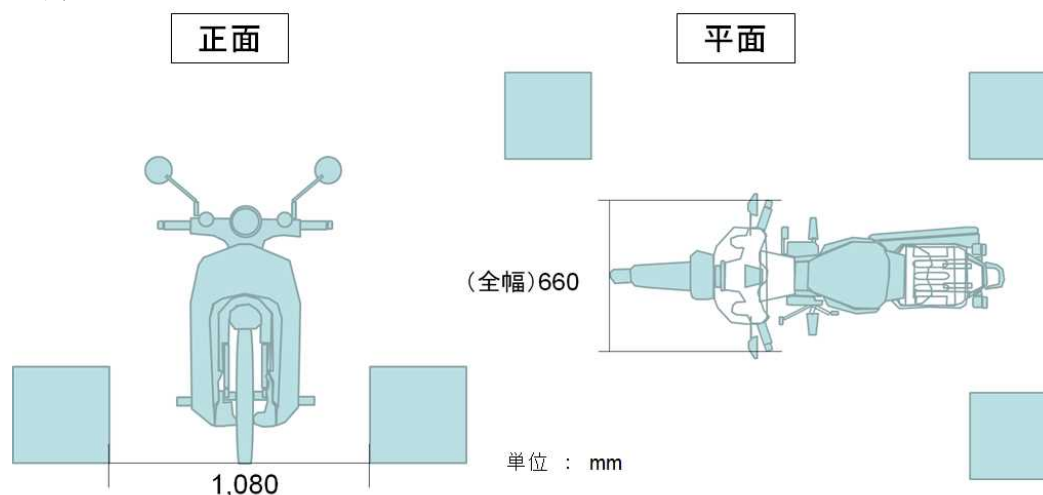
図12 本件原付とコンクリートブロック基礎の大きさ

して、運転者はスピードと走行する場所に気遣いながら運転していた可能性が考えられる。(図12 参照)
