鉄 道 事 故 調 査 報 告 書

I 長良川鉄道株式会社 越美南線 万場駅～上万場駅間
踏切障害事故

鉄道事故調査報告書

事故種類：踏切障害事故

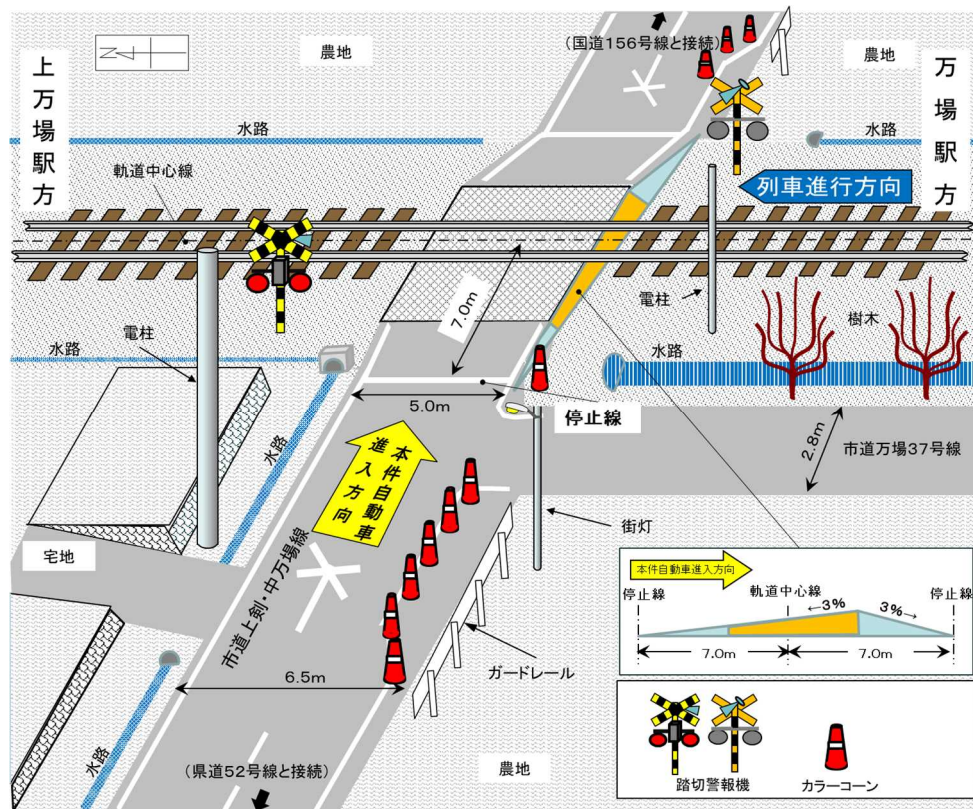
図1 本件踏切略図

<p>駅起点」は省略する。)を定刻(14時37分15秒)に出発した。</p> <p>出発後、速度約50km/hで力行^{りきこう}運転中、第5下万場踏切道(第3種踏切道:60k087m、以下「本件踏切」という。)に差し掛かる約30m手前で、踏切警報機が動作している本件踏切の左側(以下、前後左右は列車の進行方向を基準とする。)から、一時停止した普通自動車(以下「本件自動車」という。)が本件踏切に進入してきたので、直ちに気笛を吹鳴するとともに非常ブレーキを使用した。本件列車は本件自動車と衝突した。本件自動車の運転者(以下「自動車運転者」という。)は、まっすぐ前を見ていて列車の方は見ていないようだった。衝突時は「ドカン」という大きな音と縦に揺れるような衝撃があり、本件列車の連結器付近が本件自動車の右側面中央部に当たって本件自動車を線路外にはじき出したように感じた。</p> <p>列車停止後、転動防止措置(手歯止めと手ブレーキ)を講じてから、本件踏切で本件自動車と衝突したことを運転指令に報告した。その後、乗客の中に負傷者がいないことを確認して、左側の乗務員室扉から軌道に降りて本件自動車に向かった。本件自動車は本件踏切の上万場駅右側の傾斜地にボンネットを軌道側に向けた状態であり、車内には人(2名)が乗っていたので「大丈夫ですか」と声をかけた。その場で携帯無線を使用して、運転指令に乗客に負傷者がいないことと、自動車運転者及び同乗者の状況を伝え、救急車と警察への手配を依頼した。運転指令から、既に救急車と警察は手配済みであることを聞き、本件列車の損傷状況を確認するよう指示があった。</p> <p>その後、本件列車へ戻り乗客に事故の状況を伝えた後、本件列車を点検して損傷状況を運転指令に報告した。</p> <p>(3) 運転状況の記録</p> <p>本件列車には、運転状況を記録する装置は設置されていない。</p>																						
2.2 人の死亡、負傷の状況	<p>死亡:1名(自動車運転者 男性 74歳) 負傷:1名(同乗者)</p> <p>(本件列車:乗客7名、運転士1名が乗車)</p>																						
2.3 鉄道施設等の概要	<p>(1) 本件踏切の概要</p> <p>同社から提出された令和元年度の踏切道実態調査表等によると、本件踏切の概要は次のとおりであった。(図1参照)</p>

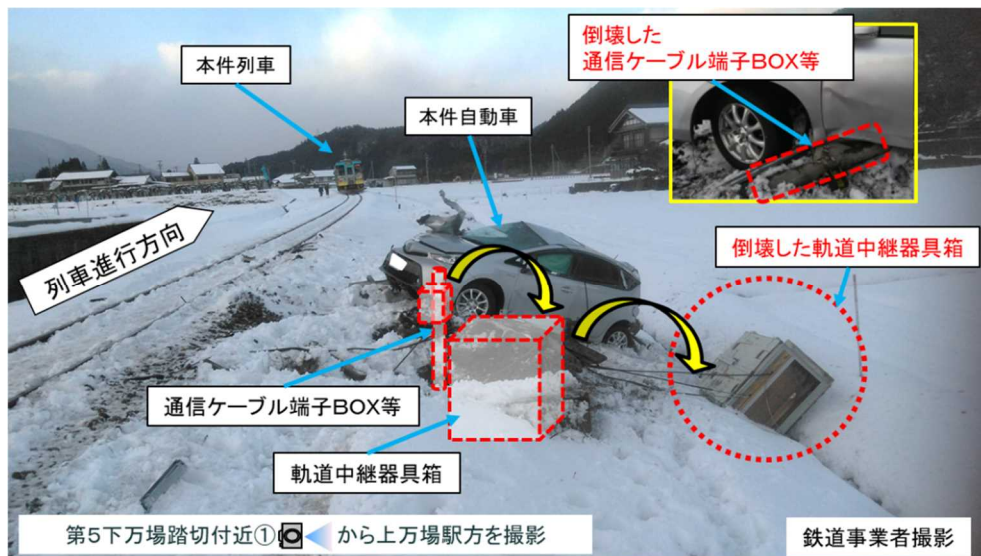
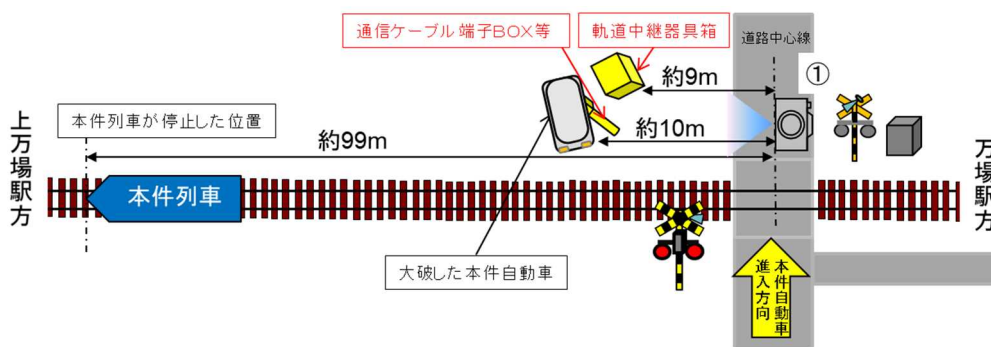
図6 鉄道施設の主な損傷状況

本件踏切の上万場駅方約9mの右側に設置された軌道中継器具箱及び通信ケーブル端子BOX等が倒壊していた。(図6参照)

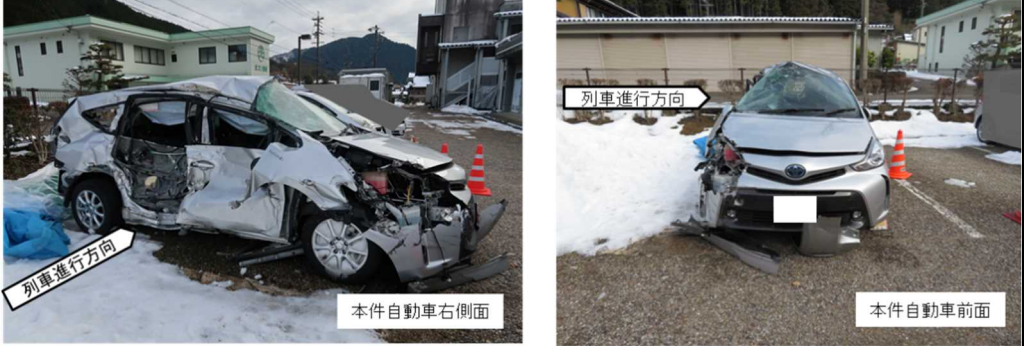
<p>(3) 本件自動車の損傷状況</p> <p>本件自動車は、車体右側面中央部が押し潰されたように大きく凹み大破していた。さらに、運転席ドアの窓上枠に砕けた窓ガラス片が残存しており、外板が剥がれた後部ドアの窓ガラスを支える部品は、窓ガラスを押し上げた位置にあった。なお、車体左側面の窓は全て閉まっていた。(図8参照)</p> <div style="display: flex; justify-content: space-around;">

③ 2.4(3)に記述したように、本件自動車の車体右側面が押し潰された状態で損傷していることから、本件列車は、左側から本件踏切に進入した本件自動車の右側面に衝突したものと推定される。
