鉄 道 事 故 調 査 報 告 書

I 日本貨物鉄道株式会社 山陽線 瀬野駅～八本松駅間
列車脱線事故

鉄道事故調査報告書

事故種類：列車脱線事故

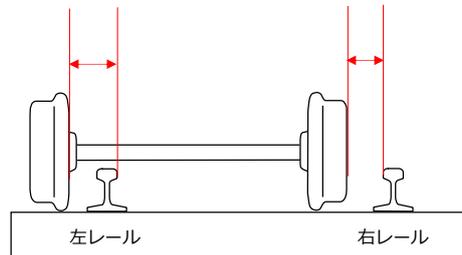
図4 脱線車輪とレールの測定位置

- (1) 本件列車が脱線して停止したのは、瀬野駅～八本松駅間で前頭機関車の前端が284k653m付近、補助機関車の後端は285k172m付近であった。なお、補助機関車の停止位置は本件トンネル内であった。
- (2) 本件貨車の前台車の中心は284k881m付近に停止しており、同台車の全2軸（第1軸及び第2軸）が左側に脱線していた。各車輪のレールからの距離は、図4に示す脱線車輪とレールの関係図において、第1軸左車輪：

約100mm、第1軸右車輪：約50mm、第2軸左車輪：約110mm、第2軸右車輪：約60mmであった。

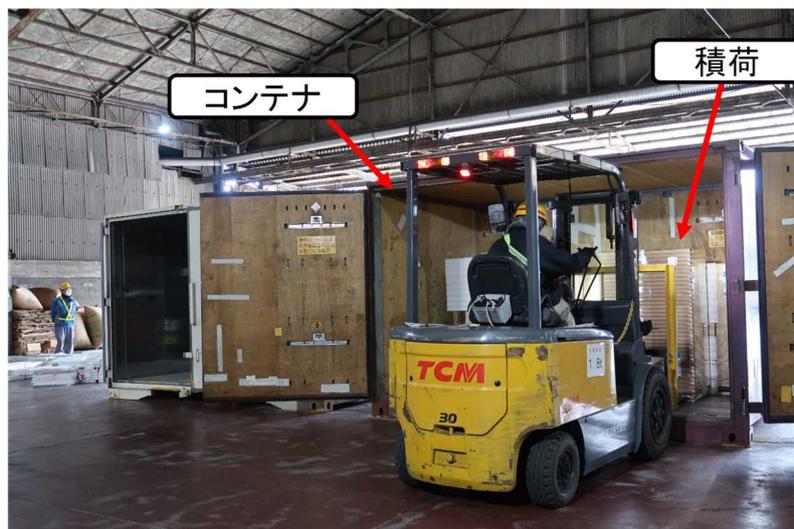
図12 フォークリフトによるコンテナへの積荷の積載状況
(令和4年2月3日 調査官 撮影)

日本製紙大竹工場では、工場内の発送場（ホーム）で荷物の積付けを行うため、コンテナの片側の扉から行うことになる。図12に示すように、荷物を奥の壁際に寄せて積み付け、手前の空いたスペースに緩衝材であるエアバッグを挿入することとしていた。なお、奥の壁際に寄せる積付け方については、本会議において決めたということであるが、その理由及び時期については、各関係会社においても資料がないことから不明であった。

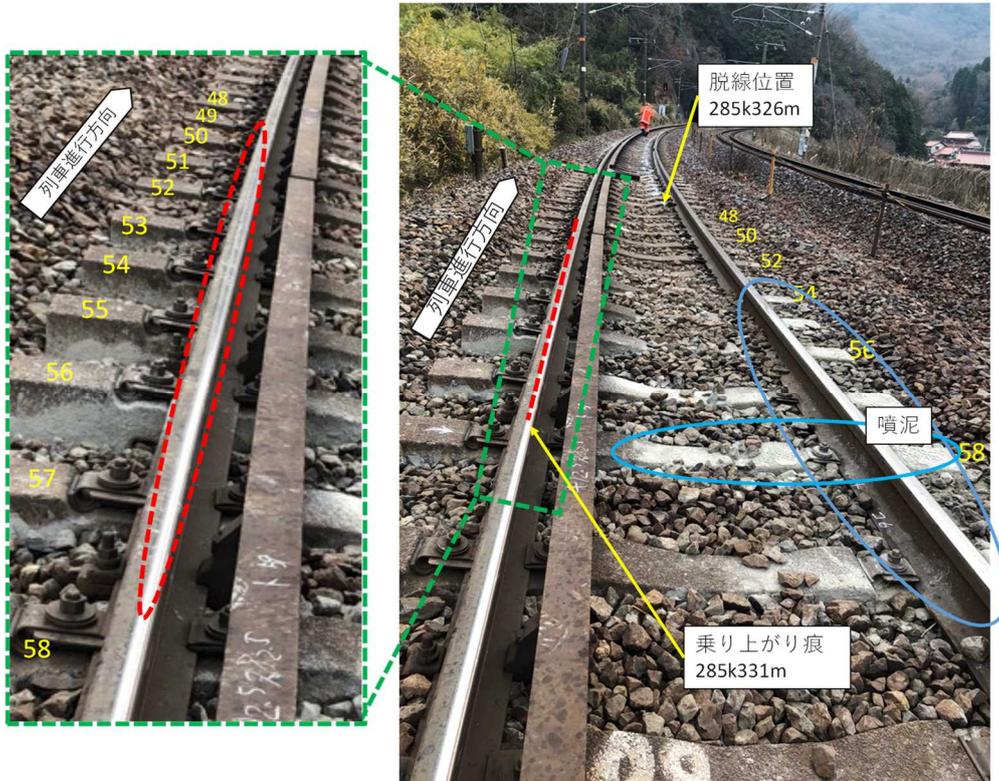
付図5 事故現場の脱線の痕跡 その1

- (1) 本件曲線の 285k331m 付近から 285k326m 付近までの間に、左レール（外軌）上を軌間内側から外側へと斜めに横切る車輪によるものとみられる痕跡があった。
- (2) 本件曲線の 285k326m 付近から 284k881m 付近までの間、左レール（外軌）及び右レール（内軌）の左側に車輪が走行したことによるものとみられる痕跡が続いており、まくらぎ及びレール締結装置が損傷していた。
- (3) 脱線開始地点付近から本件貨車停止位置付近までの間、右レールの左側に敷設されていた脱線防止ガードの変形及び破損が認められた。破損した脱線防止ガードのうち、284k992m から 284k986m の間の脱線防止ガードは破損、変形した後、列車停止後の本件貨車の車体の横梁とコンテナ底部の間に挟まり、梁を支点にくの字になり、梁に巻き付くように曲がっていた。
- (4) 脱線開始地点付近から本件貨車停止位置の間におけるエキスパンドメタルに、車輪が走行したことによるものとみられる損傷及び変形が認められた。
- (5) 脱線開始地点付近から本件貨車停止位置の間において、軌道回路のレールボンド*36等に損傷が認められた。

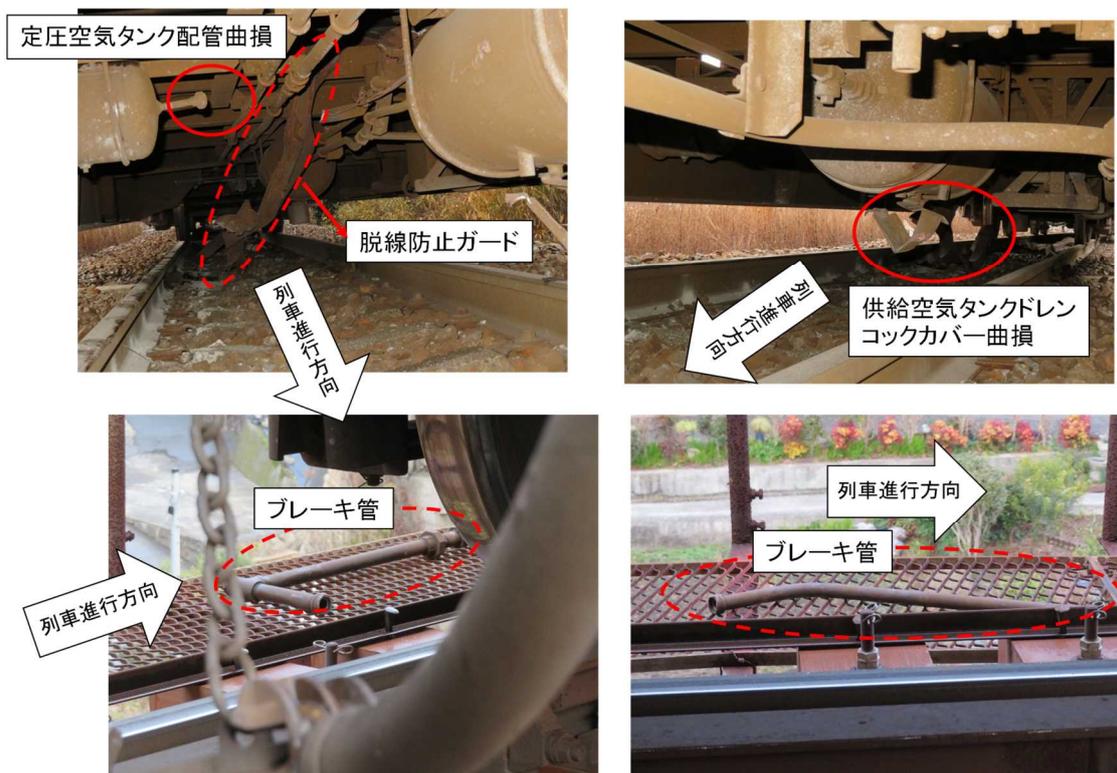
付図8 脱線の状況 その2

- (3) 瀬野駅～八本松駅間の右曲線（半径300m）内の285k326m付近から本件貨車の停止位置までのまくらぎに車輪が走行したとみられる痕跡が続いていた。
 - (4) 瀬野駅～八本松駅間の右曲線（半径300m）内の285k331m付近から285k326m付近までには、左レール（外軌）上に軌間内側から外側へと斜めに横切る車輪によるものとみられる痕跡があった。また、285k331m付近の右レール付近に、延長約3.5mの噴泥^{*11}が認められた。
 - (5) 本件列車の16両目の停止位置付近の2か所に、本件貨車のブレーキ管が落下していた。
 - (6) 先行列車の運行状況は、20時28分ごろに上り第1854M列車が本事故現場付近を走行しており、同列車の運転士は、異常はなかったと口述している。
 - (7) 本件列車が停止した後、隣接の下り線を20時45分ごろに回第1691M列車、20時53分ごろに第1585M列車が通過している。
- (付図3 事故現場の概況、付図4 事故現場付近の略図、付図5 事故現場の脱線の痕跡 その1、付図6 事故現場の脱線の痕跡 その2、付図7 脱線の状況 その1、付図8 脱線の状況 その2 参照)

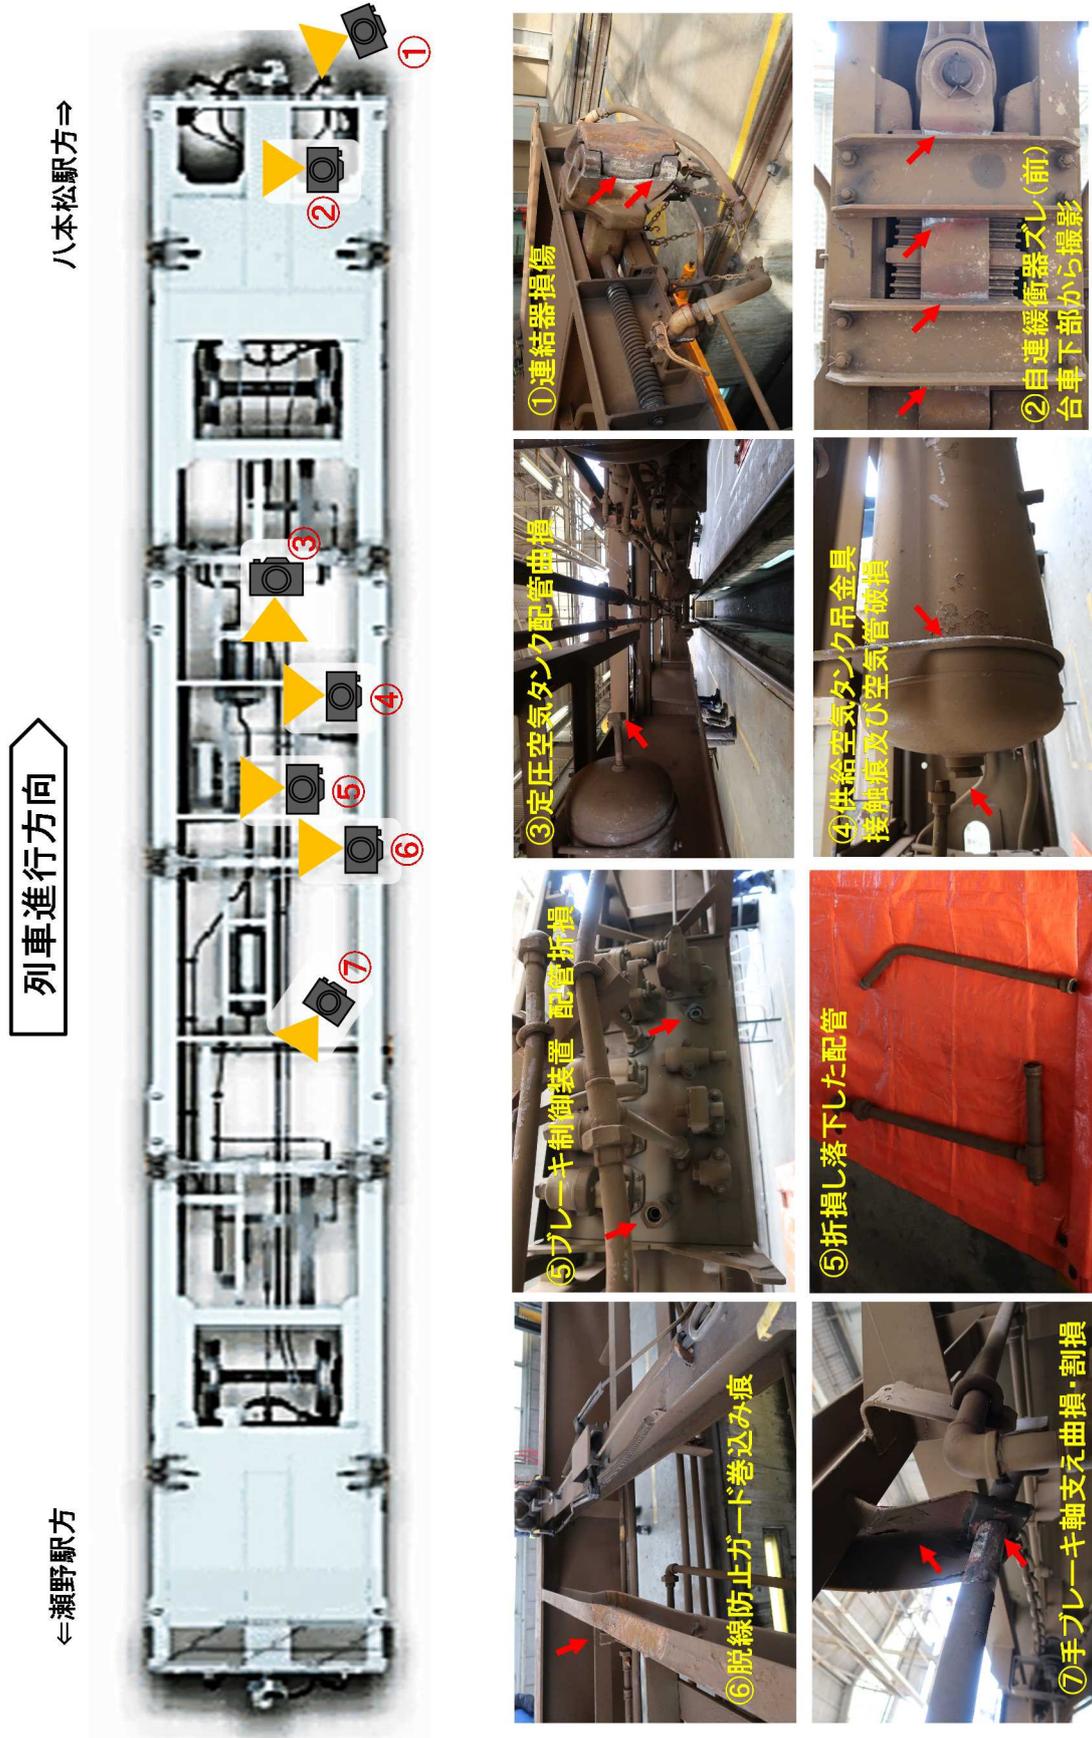
付図9 本件貨車の損傷状況

- (1) 前台車の車輪上方の車体下面には、脱線時及び脱線後の走行によって車輪が付けたとみられる接触痕が多数あった。
- (2) 前台車に、脱線により生じたとみられる以下の損傷等が認められた。
 - ① 前台車の第1軸について、右車輪の軸ゴム及び軸箱支持ゴムが損傷し、軸箱もり控えが曲損していた。また、左車輪の軸箱支持ゴムが損傷し、軸箱もり控えに接触痕があった。
 - ② 前台車の第2軸について、右車輪の前後にある軸ゴム及び軸箱支持ゴムが損傷し、軸箱もり控えが曲損していた。
 - ③ 全車軸（第1軸及び第2軸）の車輪踏面及びフランジに、脱線時及び脱線後に付いたとみられる多数の打痕及び擦過痕があった。
- (3) 後台車の第1軸については、左車輪の軸箱支持ゴムが損傷し、軸箱もり控えに接触痕があった。
- (4) 定圧空気タンク及び二つの供給空気タンクが損傷していた。ブレーキ管の折損、元空気管等の多くの配管の損傷が認められた。
- (5) 脱線防止ガードが、車体中央付近の横梁に巻き込んだ状態で、本件貨車の中央に積載されたコンテナと車体の間に挟まっていた。脱線防止ガードの片端（前側）は、曲損し、車体に巻き込んだ状態で、他端（後ろ側）は軌道の地面上にあった。

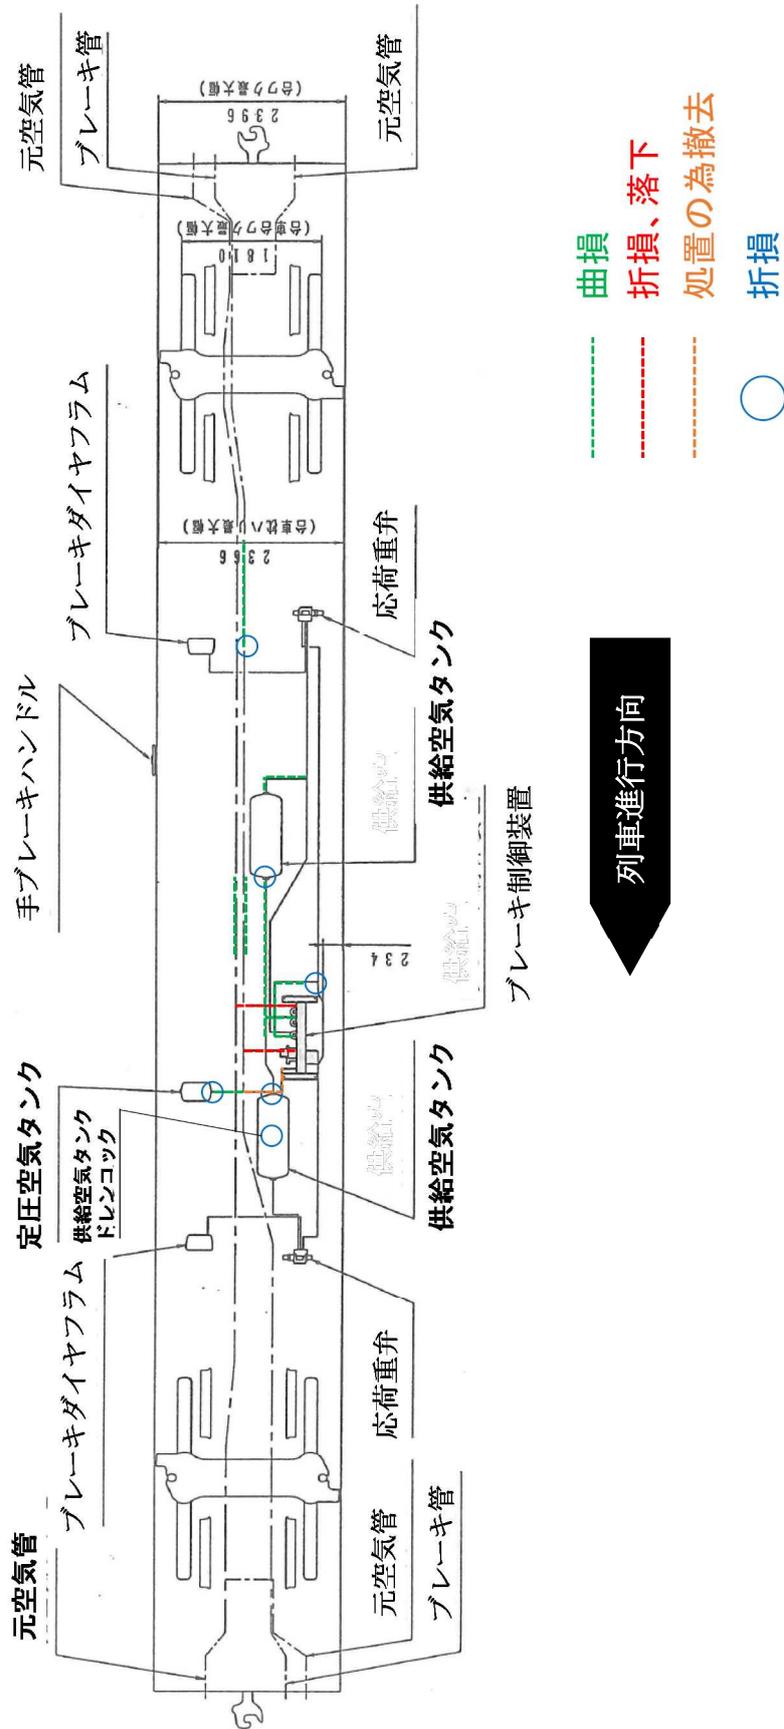
付図10 本件貨車の配管の損傷状況

- (1) 本件貨車の前台車が進行方向左側へ脱線後、脱線防止ガードを踏みながら走行した。
- (2) 踏まれた脱線防止ガードの後ろ側が持ち上がり、ブレーキ管に衝撃した。
- (3) ブレーキ管からエア漏れが発生し、ブレーキ管圧力の減圧に伴い、列車にブレーキが作用した。
- (4) 脱線防止ガードは、コンテナと貨車の梁の間に挟まった。
- (5) 列車の進行とともに脱線防止ガードは梁に巻き付いた。
- (6) ブレーキが作用したことにより列車が停止した。

したがって、本件列車が停止したことについては、脱線防止ガードによりブレーキ管が破損し、ブレーキ管圧力が低下した結果、ブレーキが作用し停止したものと考えられる。

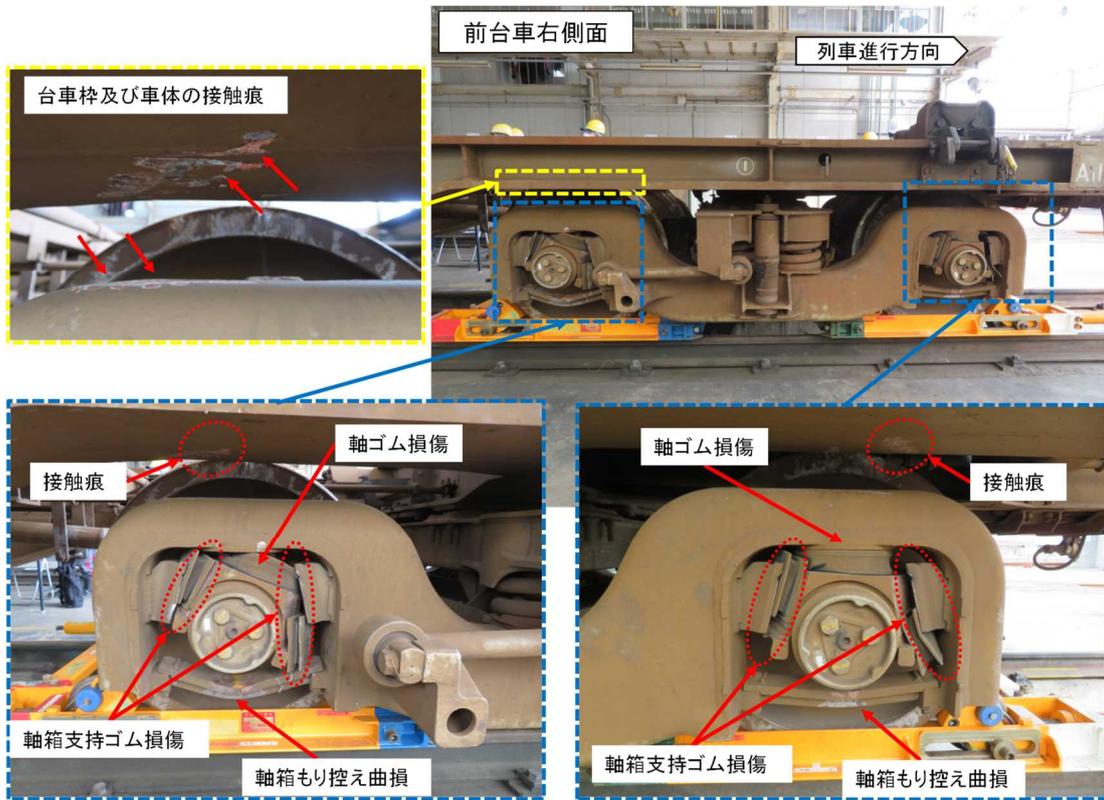
付図 1 1 台車の損傷状況 その 1

本事故発生直近の交番検査における本件貨車及び台車の組立寸法は整備基準値内であった。また、本件貨車の軸ゴム、軸箱支持ゴム及びまくらばねについて、本事故後のJR貨物等の調査によると、軸ゴム及び軸箱支持ゴムに損傷及び変形が確認されたが、これは事故時に過大な荷重を受けたことによる破損と推定される。
