鉄 道 事 故 調 査 報 告 書

II 福島交通株式会社 飯坂線
平野駅～医王寺前駅間
踏切障害事故

鉄道事故調査報告書

事故種類：踏切障害事故

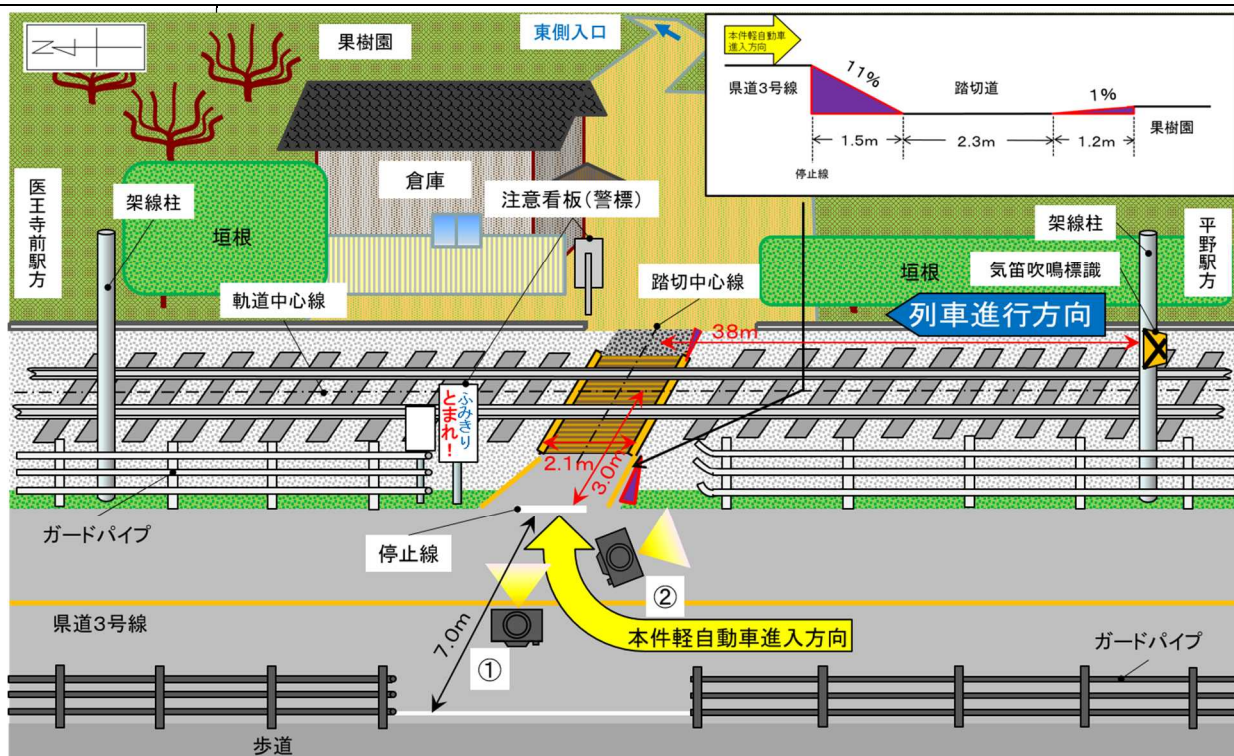
図1 本件踏切略図

本件踏切と交差する道路は、果樹園所有者の私道で、線路の左側を並行する県道3号線と果樹園を結んでいる。県道3号線から見ると、進入側道路はアスファルトに舗装された11%の下り勾配で、踏切上は木製となっており、進出側道路は砂利が敷かれた1%の上り勾配となっている。（図1参照）

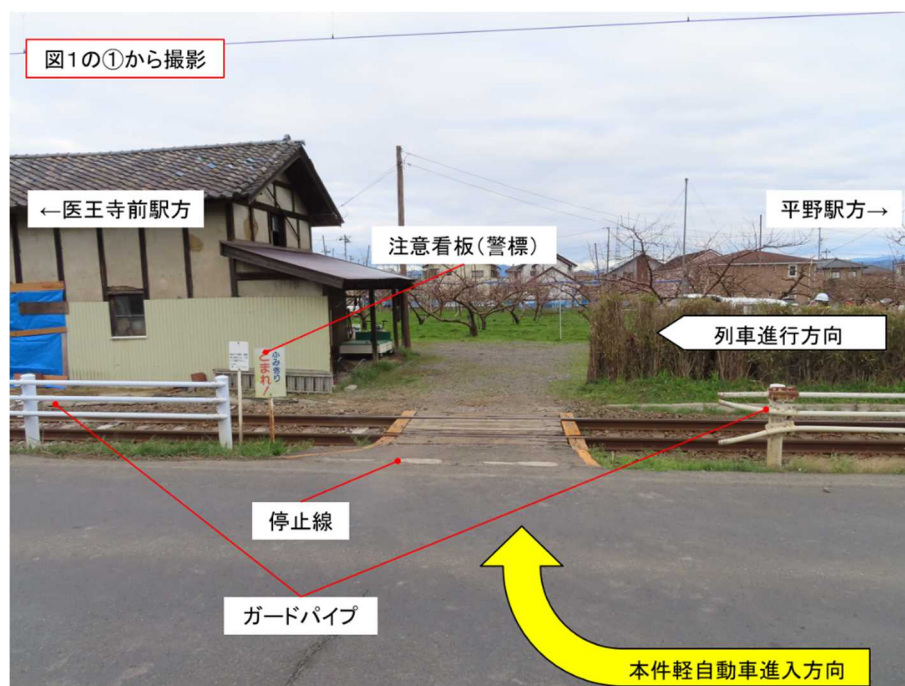
図2 本件軽自動車進入側の本件踏切の状況

- ① 左側に「ふみきり とまれ！」と表記された注意看板(警標)が設置されていた。
- ② 軌道中心線の手前約3.0mの位置には停止線が設けられており、一部が消えかかっていた。

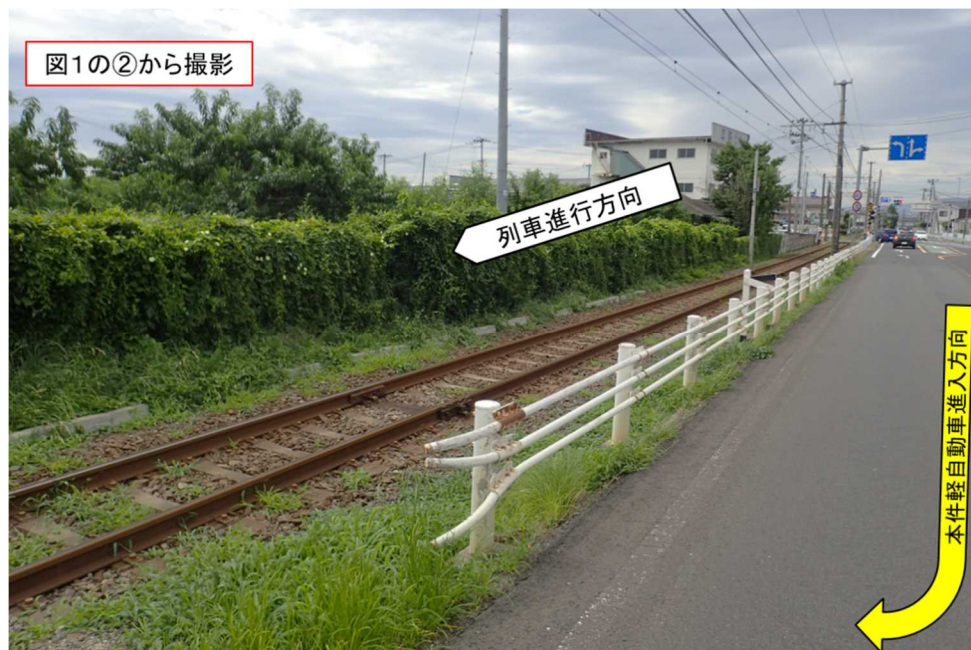
図3 本件軽自動車側から見た下り列車の見通し状況

本件踏切における本件軽自動車進入側からの下り列車の見通し状況を、本件踏切の停止線から約1m手前の位置で確認したところ、運転者の視界を遮るものは認められなかった。(図3参照)

2.1(3)に記述したように、本件軽自動車は線路と並行する県道3号線を、本件列車と同方向に走行している様子がドライブレコーダーに記録されている。また、2.3(3)に記述したように、本件踏切から本件列車が見える方向には、運転者の視界を遮るような障害物は認められなかったことから、本件踏切の停止線手前において一時停止して左右の安全確認を行えば、本件踏切に進出する前に本件列車の接近に気付くことができたものと考えられる。

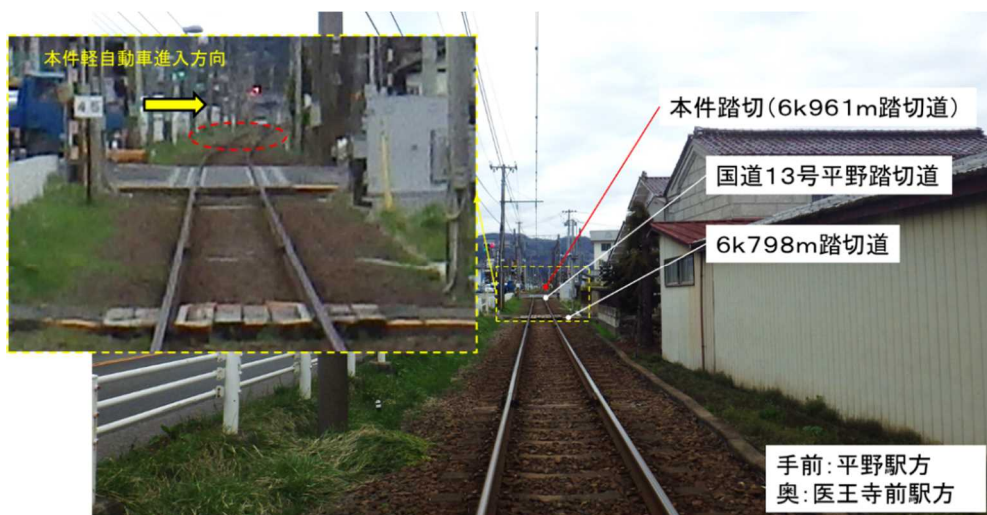
図4 本件列車側から見た本件踏切の見通し状況

本件列車側から見た本件踏切の見通し状況を、本件踏切から起点方に約200mの位置で確認したところ、6k798m踏切道(第4種踏切)及び国道13号平野踏切道(第1種踏切)の先に、本件踏切を見通すことができた。(図4参照)

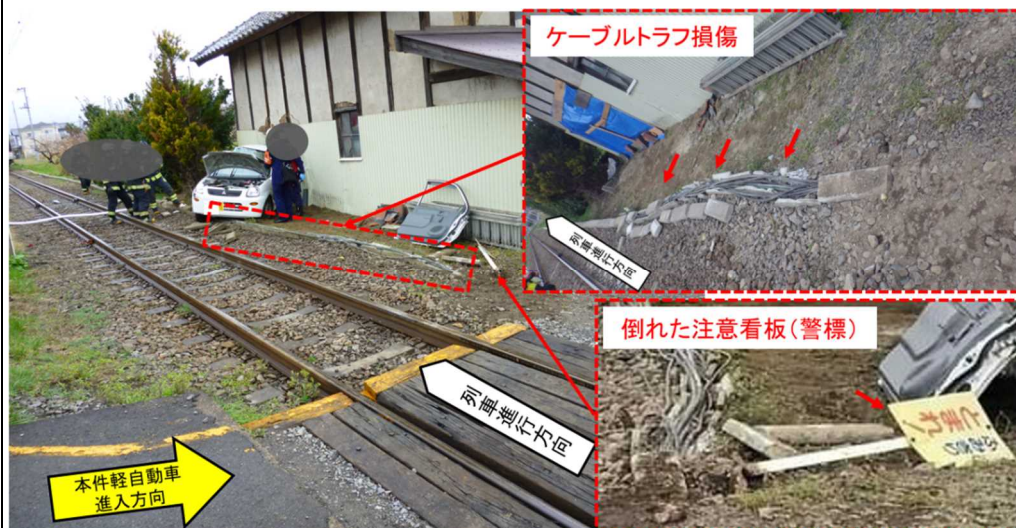
図7 鉄道施設の損傷状況

本件踏切から医王寺前駅方の右側線路脇に敷設されたケーブルトラフが、約10mにわたって損傷していた。また、線路右側に設置されていた注意看板(警標)が倒れていた。(図7参照)

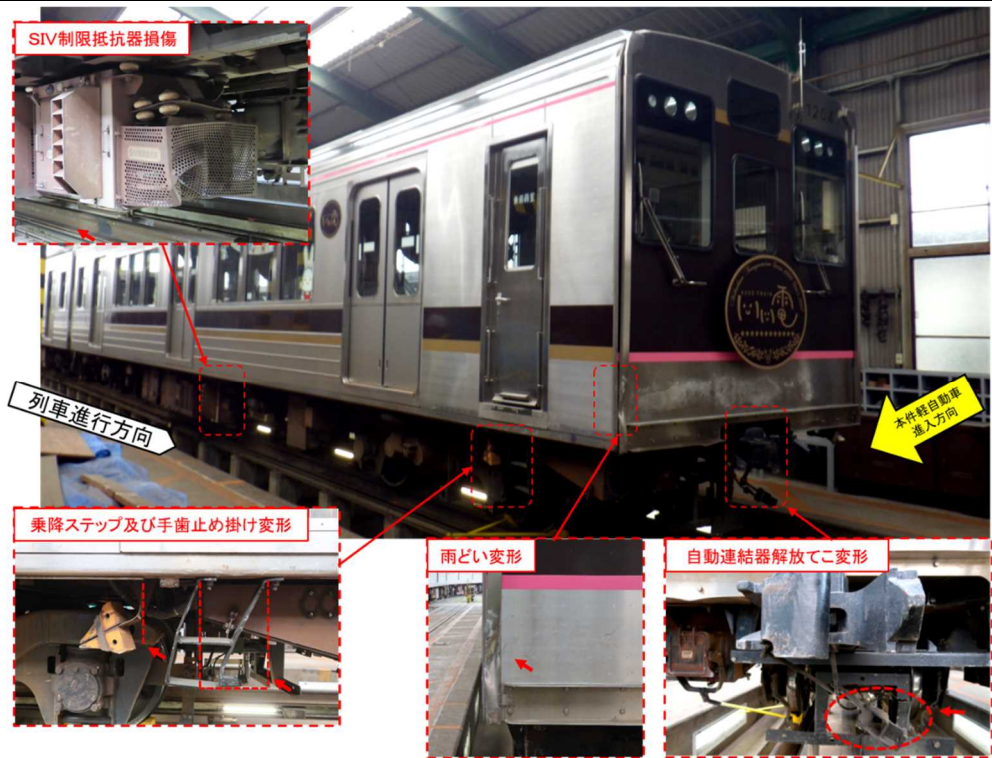
図8 鉄道車両の主な損傷状況

本件列車の車両前面の自動連結器解放後、前面右側の雨どい、車体右側面下部に設けられている乗務員用の乗降ステップ及び手歯止め掛けに変形が認められた。その他、補助電源装置(SIV)制限抵抗器が損傷していた。(図8参照)

<p>(1) 本件列車と本件軽自動車との衝突に関する分析</p> <p>2.1(2)に記述した本件運転士の口述、2.1(3)のドライブレコーダーの記録、2.4(2)に記述した車両の損傷状況及び2.4(3)に記述した本件軽自動車の損傷状況から、本件軽自動車は左側から本件踏切に進入し、本件踏切の中央から右側付近において、本件列車の車体前面右下部と衝突したものと認められる。</p> <p>また、2.1(3)に記述したように、運転状況記録装置の記録から、本件列車は8時47分53秒に非常ブレーキ指令が出力され、8時47分54秒に本件踏切を通過していることから、事故発生時</p>

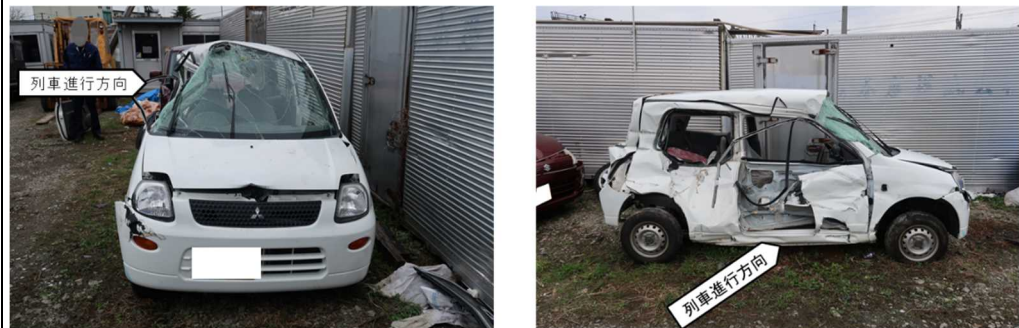
図9 本件軽自動車の損傷状況

本件軽自動車は、車体右側面中央部が押し潰されたように大きく凹み大破していた。また、車内には、割れたガラスが散乱していた。(図9参照)
