鉄道事故調査報告書

Ⅲ 伊予鉄道株式会社 横河原線
見奈良駅構内
列車脱線事故

事故種類：列車脱線事故

発生日時：令和4年2月7日 16時16分ごろ

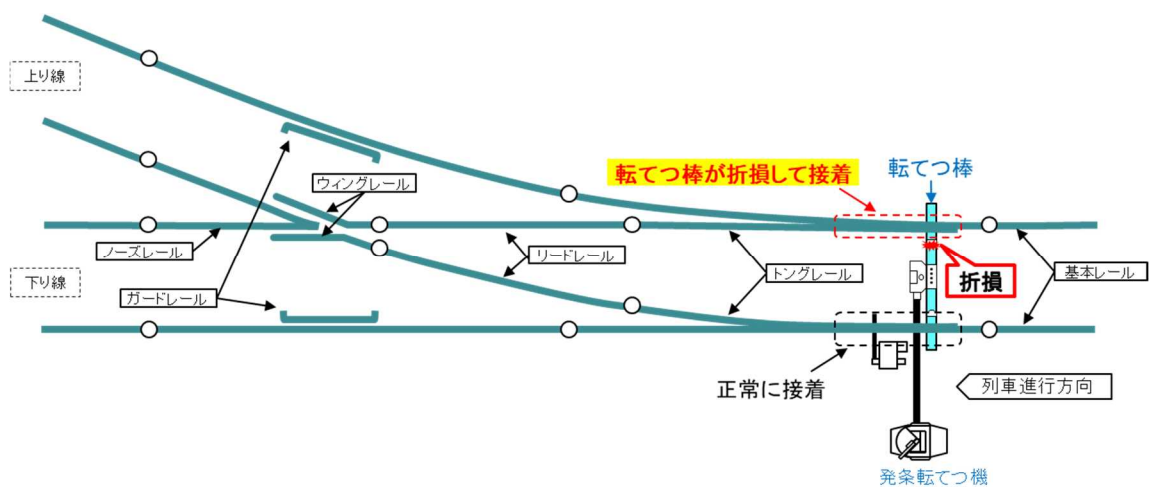
図3 本事故発生時の本件転てつ棒とトングレールの状態

り上げた際に生じたと見られる痕跡があった。また、本件分岐器の右側の転てつ棒^{*14}（以下「本件転てつ棒」という。）が折損していた。

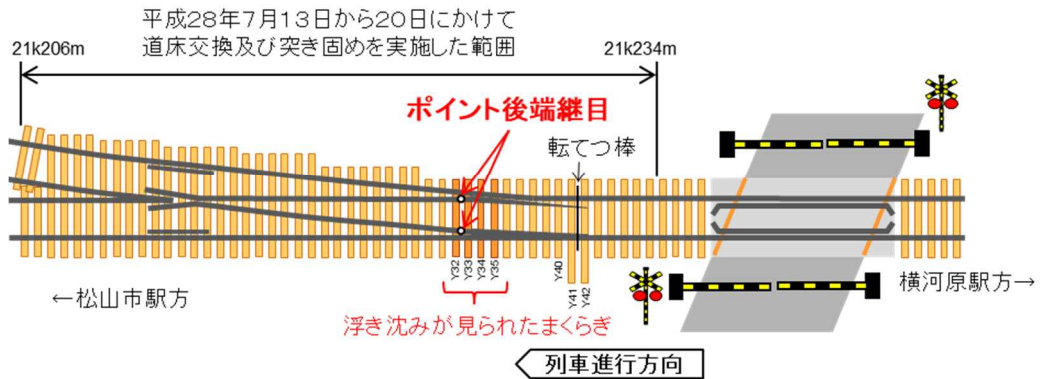
図6 列車通過時に浮き沈みが見られたまくらぎの位置

本事故後、本件列車と同形式の列車を使用して列車が本件分岐器を対向及び背向で通過するときの転てつ棒周辺の状態を動画で撮影した。撮影した映像記録では、列車が対向及び背向で通過する際に、図6に示すとおり、本件分岐器のポイント後端継目周辺の4本のまくらぎに浮き沈みが見られた。なお、それ以外の本件分岐器付近のまくらぎに列車通過時の浮き沈みは見られなかった。同社によると、平成28年7月13日から平成28年7月20日

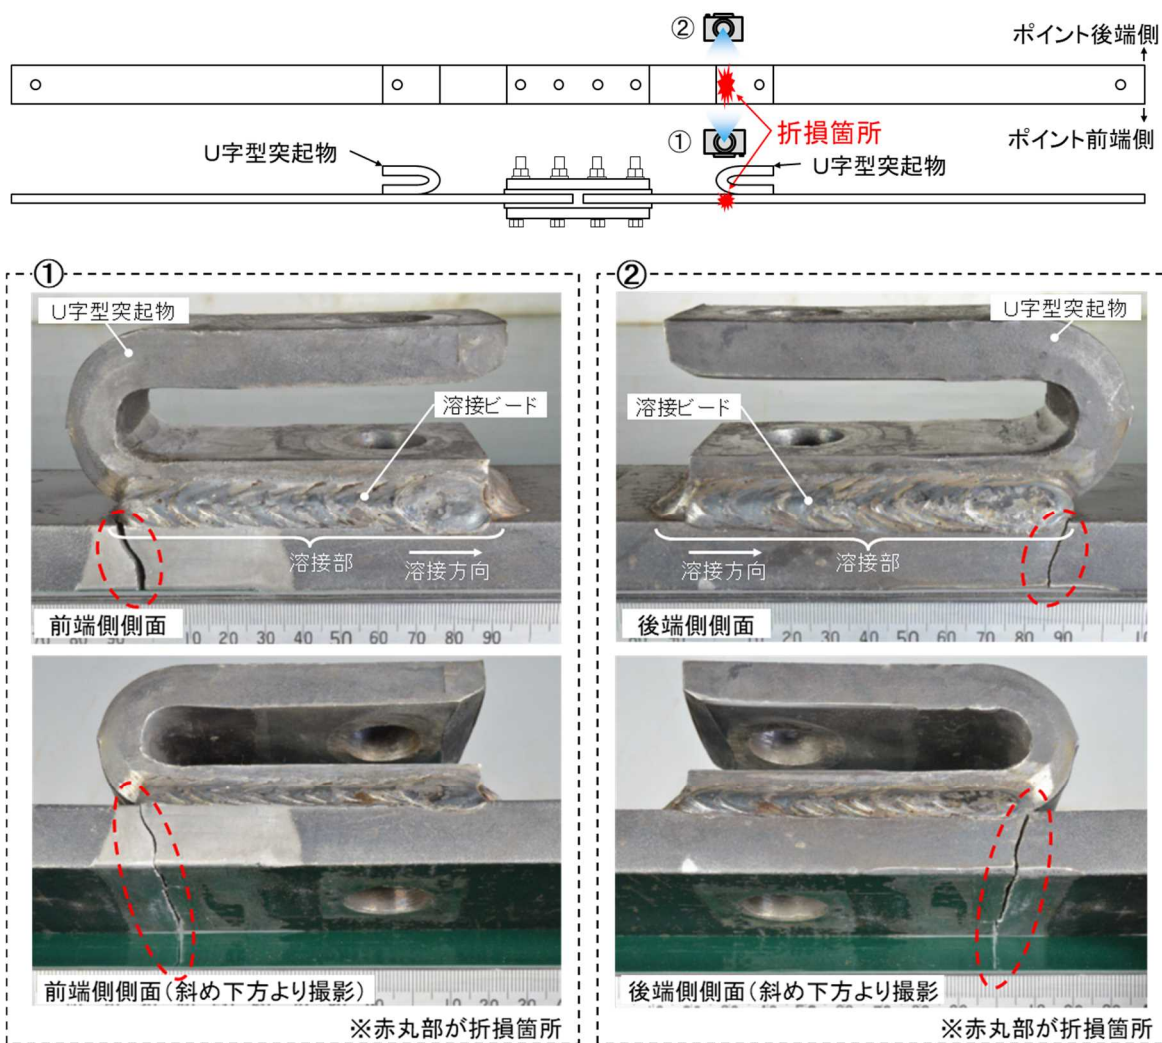
図9 折損した本件転てつ棒の外観

図9に示すとおり、本件転てつ棒は、U字型突起物と鉄板との溶接止端部で折損していた。また、溶接ビード^{*32}の形状などに異常は見られなかった。

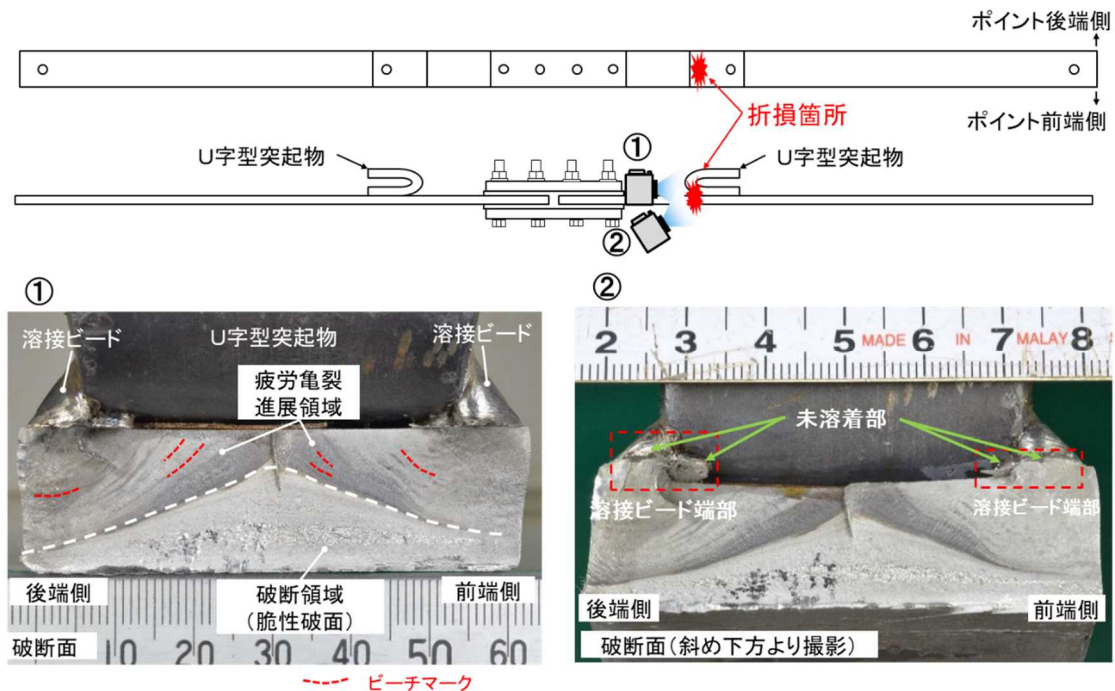
図10 折損した本件転てつ棒の破断面

図10の写真①に示すとおり、折損した本件転てつ棒の破断面の上側には、上面角部2か所から円弧上の暗灰色の領域が見られ、その領域には疲労亀裂の特徴とされるビーチマーク^{*33}が見られた。また、破断面の下側には、塑性変形を伴わずに脆性的に破断した領域が見られた。

図10の写真②に示すとおり、折損した本件転てつ棒の破断面の上面角部2か所の溶接止端部には、未溶着部が見られた。

から、本件転てつ棒の破断面の上面角部2か所の溶接止端部における溶着部と未溶着部の境界に応力が集中したことにより、同境界を起点として疲労亀裂が発生して破断面の中央部まで進展し、本件転てつ棒の破断面の下側が塑性変形を伴わずに破断したと推定される。

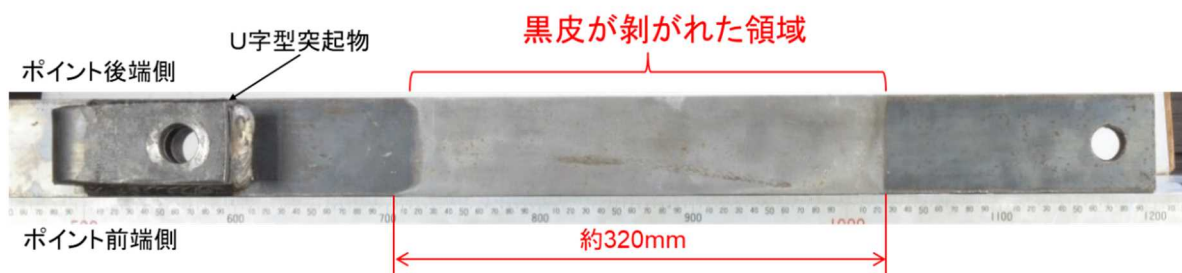
図11 本件転てつ棒上面の状態

図11に示すとおり、折損した本件転てつ棒の鉄板部分の上面の黒皮は、約320mmにわたって剥がれていた。

てつ棒の鉄板部分の上面が接触して黒皮が剥がれたと推定されることから、列車が本件分岐器を背向で通過する際に右トングレールの前端側が浮き上がることによって本件転てつ棒の鉄板に溶接されたU字型突起物を持ち上げ、本件転てつ棒上面を右基本レール底面に打ち付けていたと考えられる。また、列車が本件分岐器を背向で通過するたびにこの状況が繰り返されていたことによって本件転てつ棒の破断面の上面角部2か所の溶接止端部における溶着部と未溶着部の境界に応力が集中し、疲労亀裂が発生して進展したと考えられる。

転てつ棒に疲労亀裂が発生することを防止するためには、定期検査において転てつ棒の上面を確認し、転てつ棒の上面の黒皮が剥がれる等の基本レール底面との接触痕が認められる場合には、基本レール底面と転てつ棒上面が接触する原因を分析して適切な対策を実施することが望ましい。

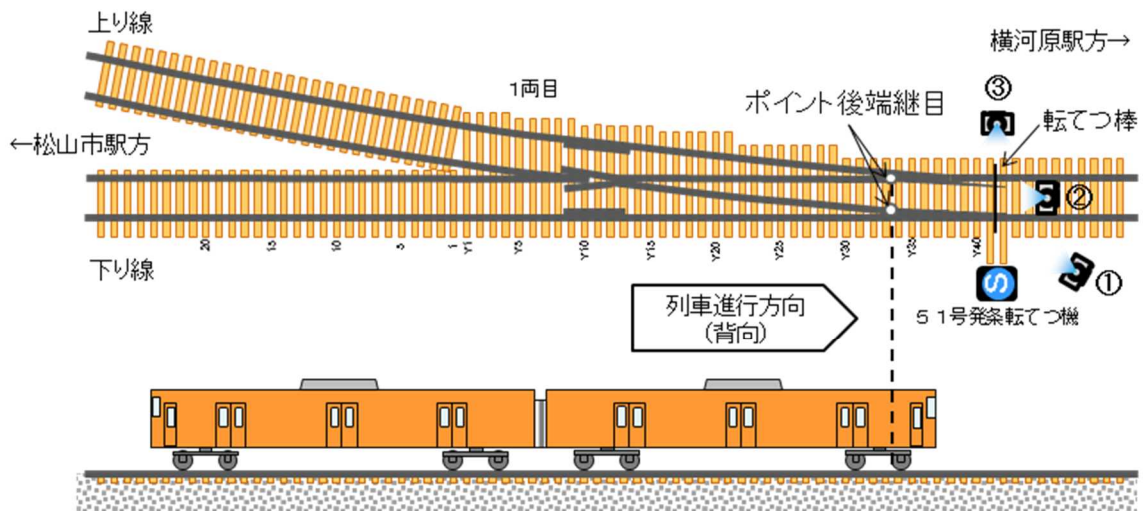
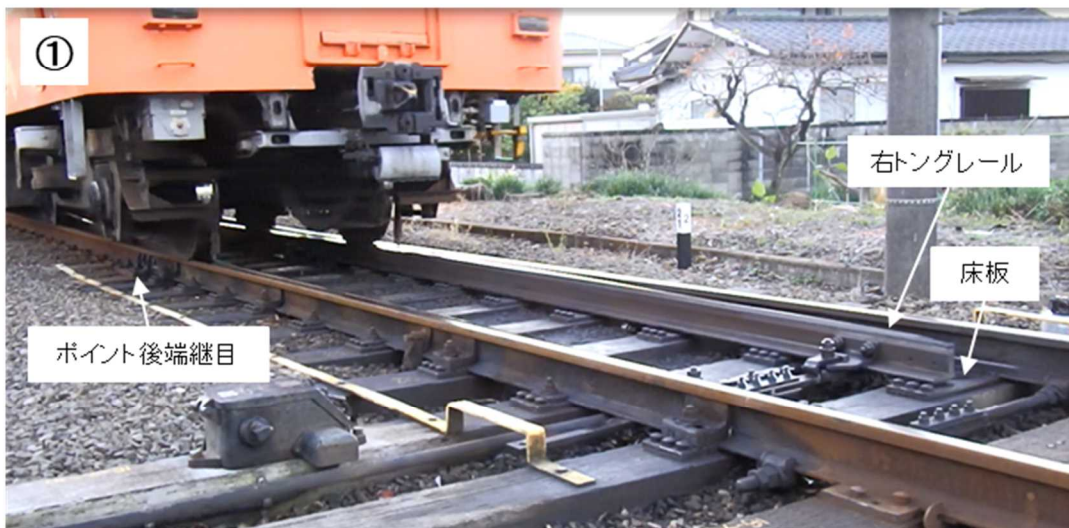
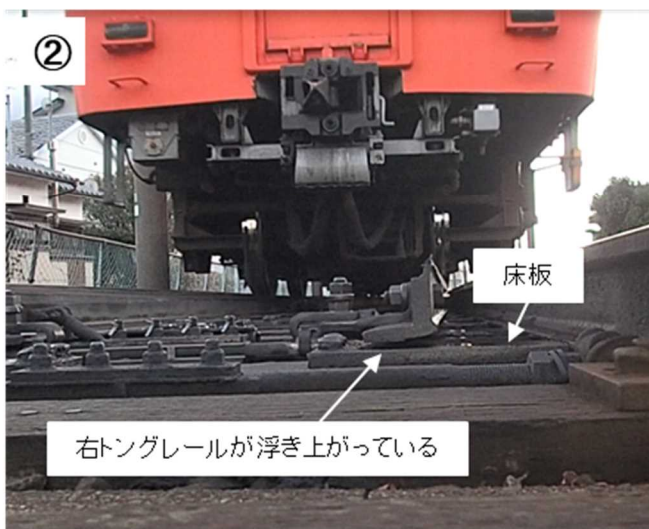
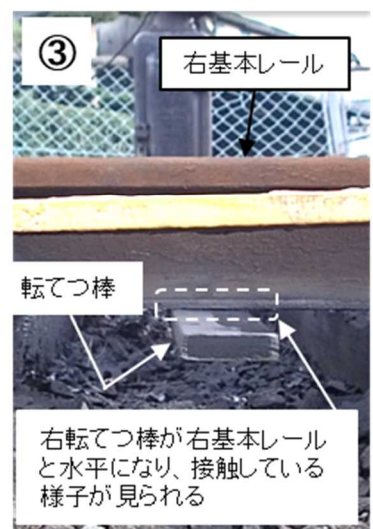
図 1 3 背向で列車が通過するときの右トングレールと転てつ棒の状態

第1軸が本件分岐器のポイント後端継目を通過した直後、右トンダレールが床板^{*34}から浮き上がっている状態が見られ、その際に右側の転てつ棒が右基本レールと水平になり、右基本レール底面と右側の転てつ棒上面が接触している様子が見られた。この接触している様子は、下り列車の前台車の第1軸が左トンダレールを割り出してから右トンダレールが右基本レールに接着するまで見られた。

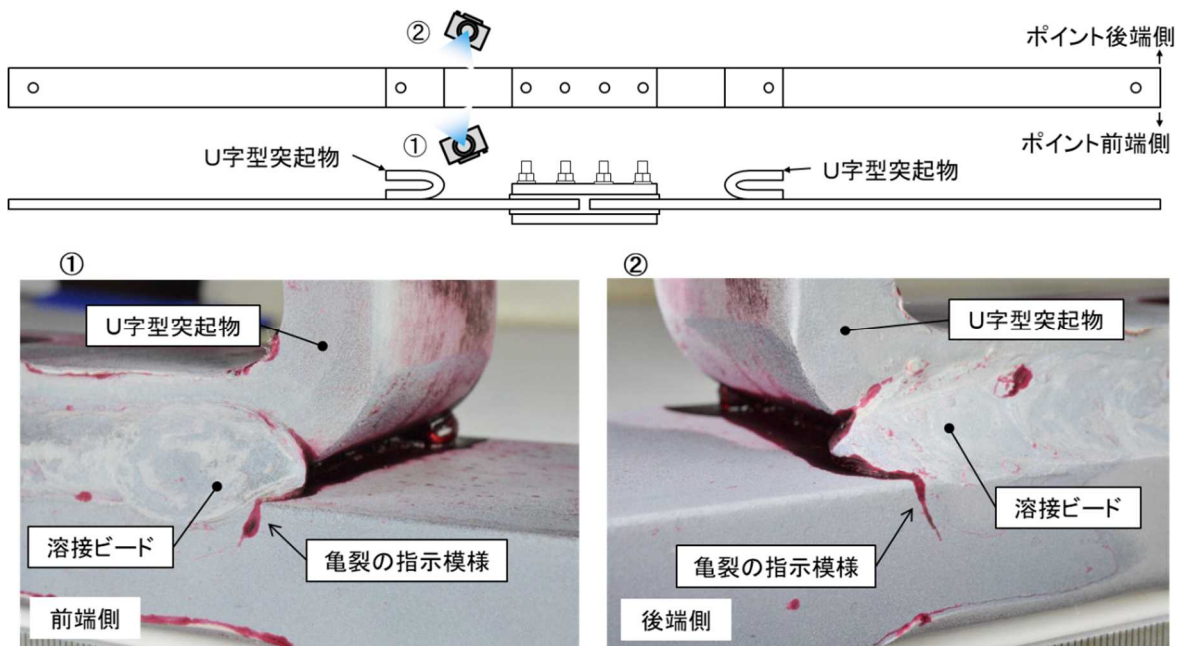
図14 いよ立花駅51号分岐器の転てつ棒の亀裂の指示模様

同社の路線には発条転てつ機が25か所の分岐器に設置されており、本事故後に同社は、緊急点検として本件分岐器を除く24か所の分岐器の発条転てつ機に対し転てつ棒の目視検査を実施したが、亀裂は見付からなかった。その後、改めて転てつ棒の塗料を剥がして浸透探傷検査を実施したところ、表6に示すとおり、本件転てつ棒が折損した箇所と同一箇所であるU字型突起物と鉄板との溶接止端部付近に亀裂を示す指示模様が6か所の発条転てつ機の転てつ棒で見付かった。図14に横河原線いよ立花駅^{たちばな}51号分岐器の転てつ棒で見付かった亀裂の指示模様を示す。

- (1) 本件分岐器を除く24か所の発条転てつ機に使用している転てつ棒の緊急点検及び浸透探傷検査を実施した。
 - ① 本事故直後の令和4年2月8日に目視による緊急点検を実施した。
 - ② 令和4年2月22日までに浸透探傷検査を実施した結果、6か所の分岐器の転てつ棒で亀裂が認められたため、予備品と交換した。
- (2) 転てつ棒の浸透探傷検査方法の見直し
 - ① 本事故前は分岐器の周辺で実施していた転てつ棒の浸透探傷検査を本事故後から同社の古町技術センターこまちに持ち帰り実施することとした。
 - ② 検査担当社員に浸透探傷検査について塗料を剥がして実施するように再教育を行った。

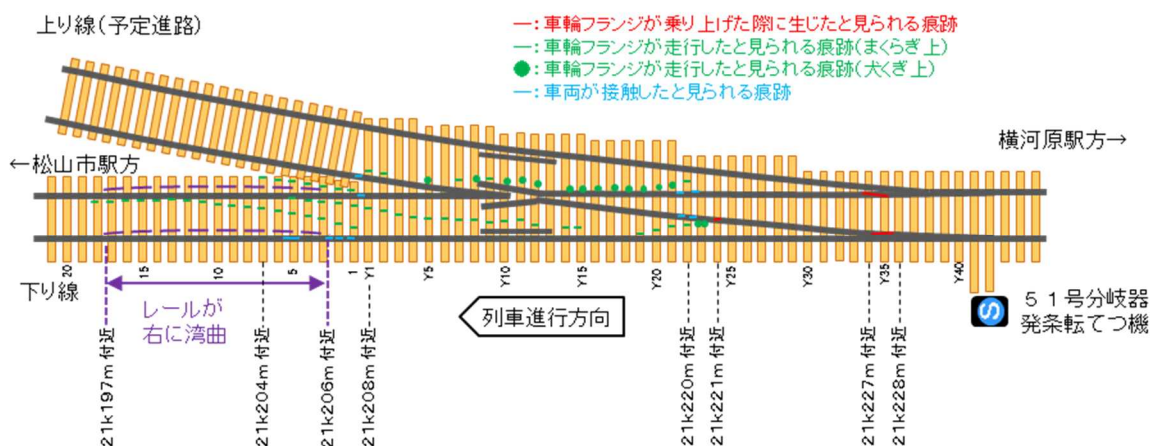
図16 軌道上の主な痕跡

- (1) 21k232m付近に取り付けられている本件転てつ棒が折損していた。
- (2) 21k228m付近～21k227m付近の本件分岐器の左右トングレールの頭頂面上には、車輪フランジが乗り上げた際に生じたと思われる線状の痕跡があり、左トングレールの線状の痕跡は、右から左に車輪フランジが走ったと見られる痕跡であったが、右トングレールの線状の痕跡は、左から右に車輪フランジが走ったと見られる痕跡であった。
- (3) 21k221m付近の本件分岐器の左リードレールの頭頂面上には、車輪フランジが乗り上げた際に生じたと思われる線状の痕跡があり、その痕跡は、右から左に車輪フランジが走ったと見られる痕跡であった。
- (4) 21k220m付近の左側リードレール及び右基本レールに本件列車が接触した際に生じたと思われる擦過痕があった。
- (5) 下り線の21k221m付近から21k205m付近の木まくらぎ及び犬くぎの上を車輪フランジが走行したと見られる痕跡があった。
- (6) 上り線の21k220m付近から21k208m付近の木まくらぎ及び犬くぎの上を車輪フランジが走行したと見られる痕跡があった。
- (7) 上り線の21k208m付近の左レールに本件列車が接触した際に生じたと思われる擦過痕があった。
- (8) 下り線の21k208m付近から21k205m付近の左レールに本件列車が接触した際に生じたと思われる擦過痕があった。
- (9) 下り線の21k208m付近から21k196m付近の木まくらぎ及び

- PCまくらぎの上を車輪フランジが走行したと見られる痕跡があった。
- (10) 下り線の21k208m付近から21k204m付近の右レールの右側の木まくらぎの上を車輪フランジが走行したと見られる痕跡があった。
- (11) 下り線の21k206m付近から21k197m付近の左右のレールが右側に湾曲していた。
- (付図4 軌道上の主な痕跡1、付図5 軌道上の主な痕跡2 参照)

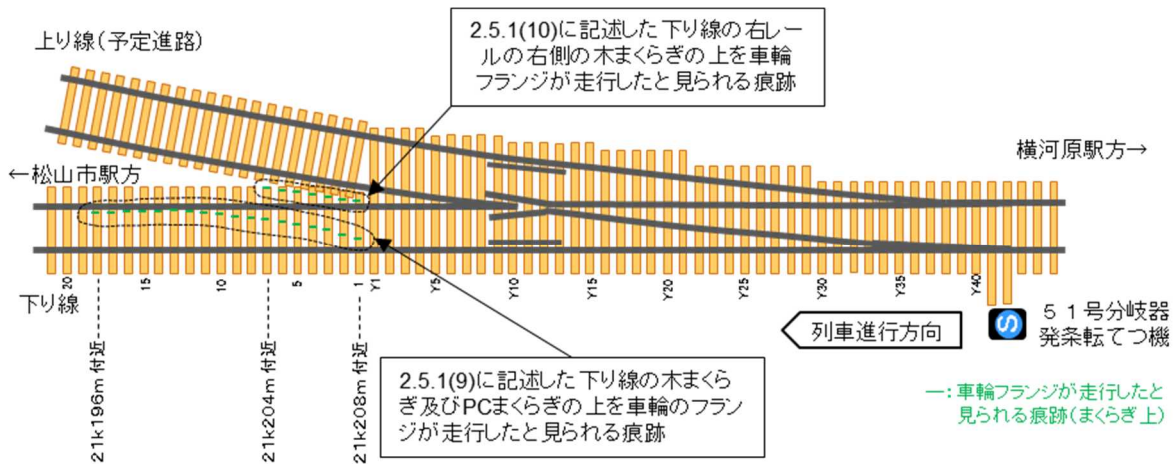
図18 本件列車1両目の前台車第1軸の脱線の分析に係る痕跡

から、同台車第 1 軸が本件分岐器のポイント部において下り線に進入してから同台車第 1 軸の左車輪は下り線左基本レール上を、同台車第 1 軸の右車輪は右リードレール及び下り線側のノーズレール上を 2 1 k 2 0 8 m 付近まで走行したと考えられる。その後、本件分岐器のクロッシング部において、同台車第 2 軸の右車輪が

上り線側のノーズレールに沿って上り線側に走行したことによって、同台車第1軸も上り線側に引っ張られたため同台車第1軸の右車輪フランジが下り線右レールを乗り越えて同台車第1軸は21k208m付近で脱線したと考えられる。脱線した同台車第1軸は、下り線右レールを挟み込む状態で下り線を走行したと考えられる。(付図7 1両目前台車が走行した経路(推定) 参照)

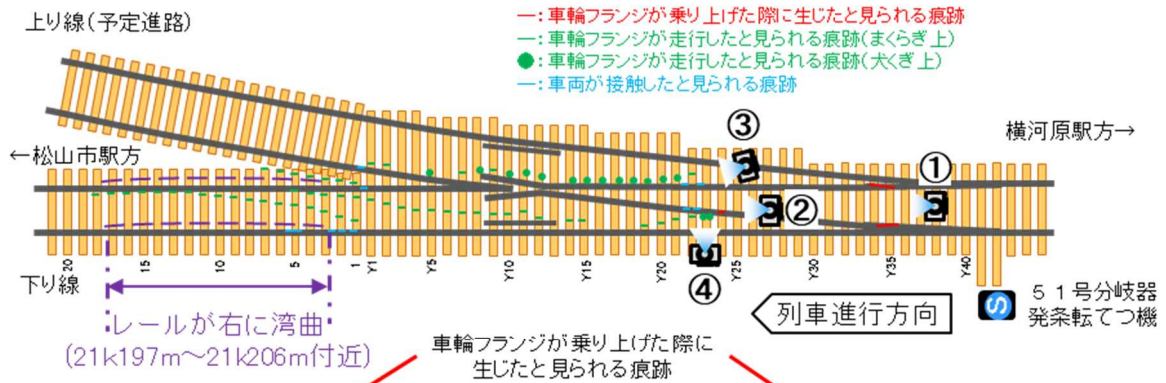
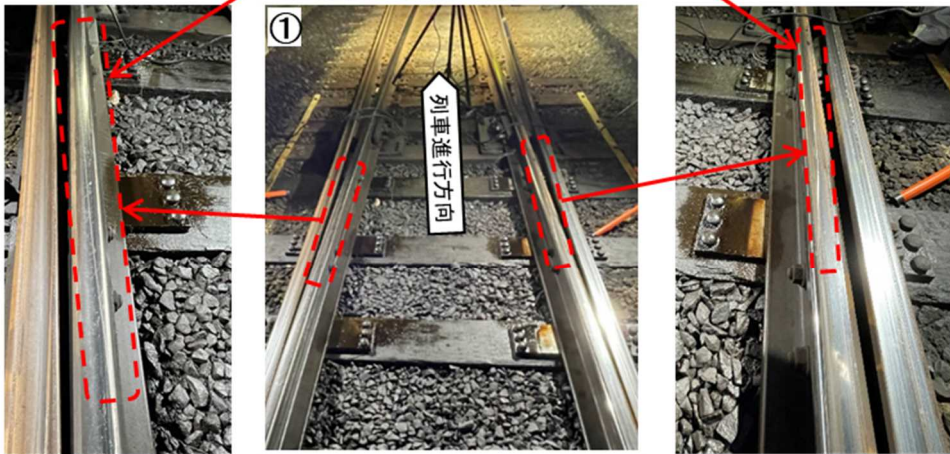
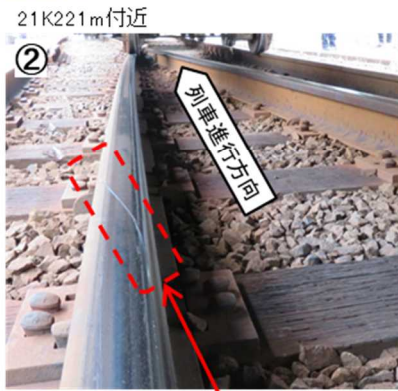
付図4 軌道上の主な痕跡 1

車輪フランジが乗り上げた際に生じたと思われる痕跡

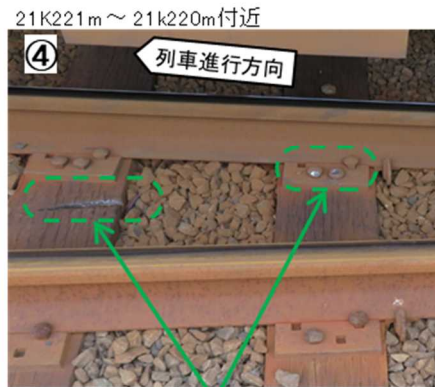
車輪フランジが走行したと見られる痕跡

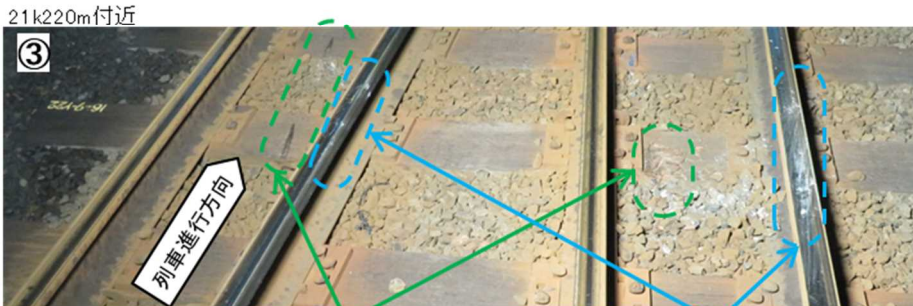
車輪フランジが走行したと見られる痕跡

車両が接触したと見られる痕跡

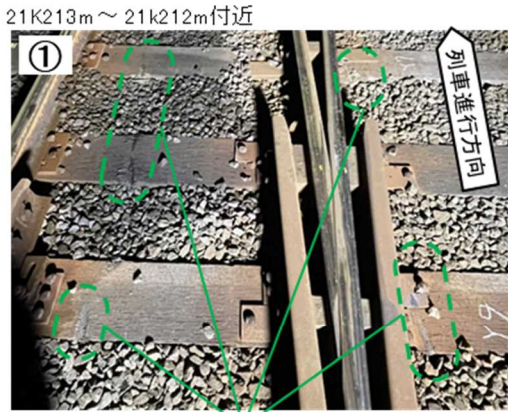
付図5 軌道上の主な痕跡2

車輪フランジが軌道内を走行したと見られる痕跡

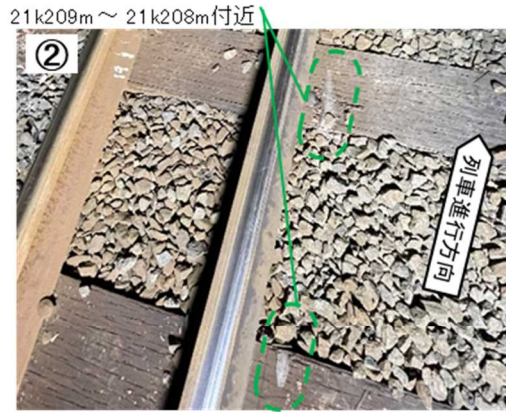
車輪フランジが軌道内を走行したと見られる痕跡

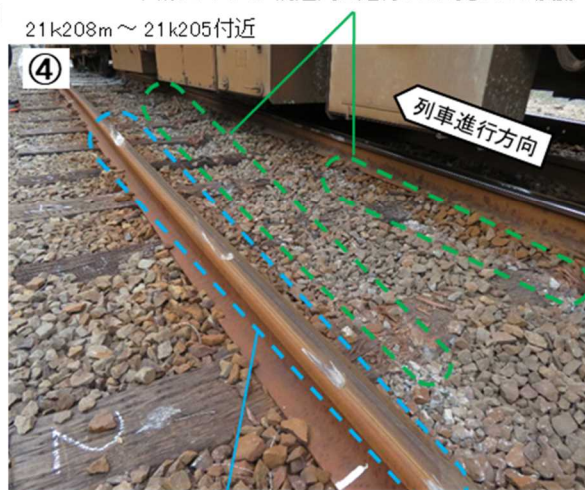
車両が接触したと見られる痕跡

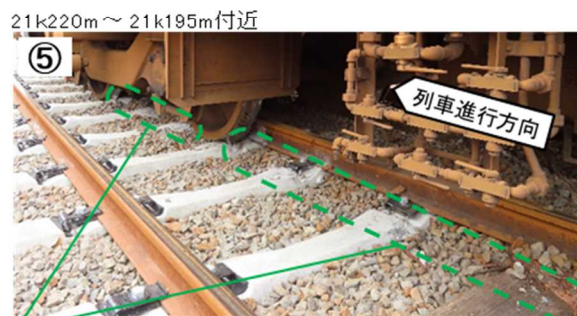
車輪フランジが軌道内を走行したと見られる痕跡

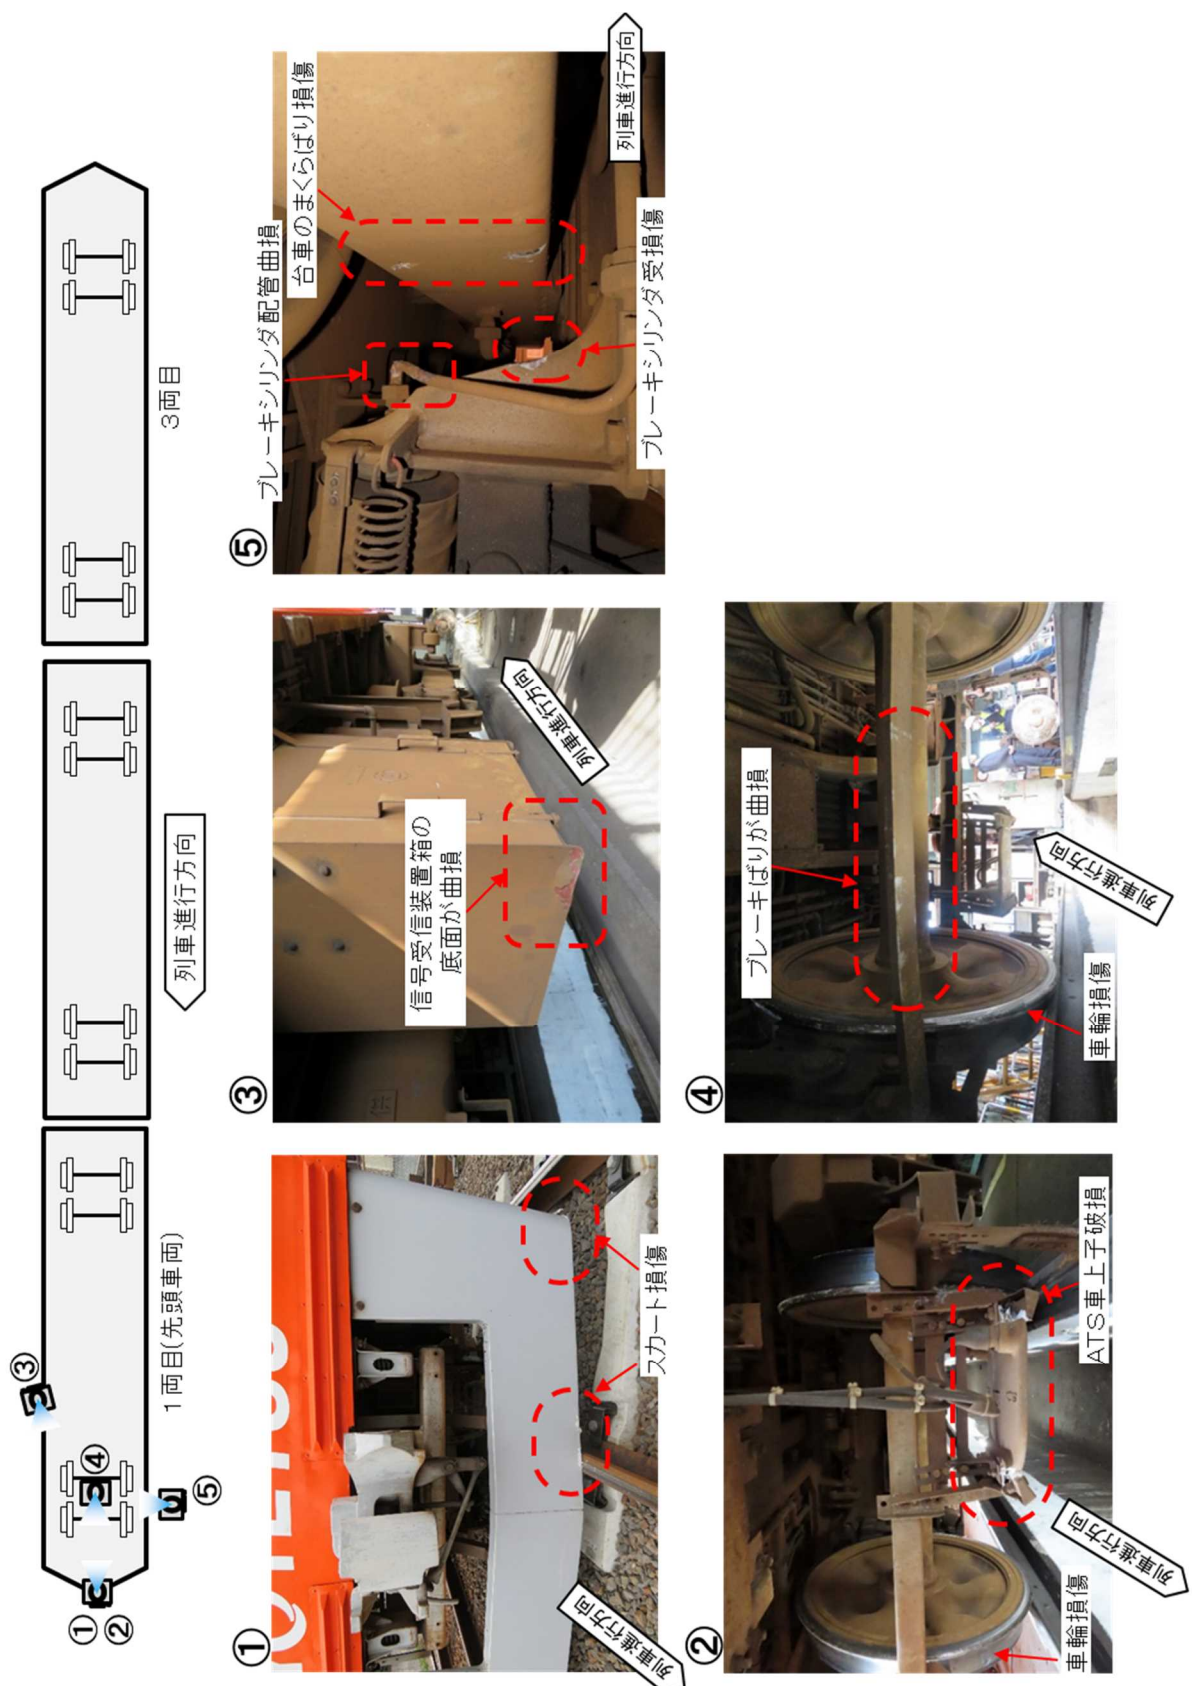
付図6 車両の主な損傷状況

- (1) 1両目の前面スカートが損傷、ATS車上子が破損、信号受信装置箱の底面が曲損していた。
- (2) 1両目前台車の第1軸及び第2軸の車輪フランジにまくらぎ及びバラスト上を走行したと見られる痕跡があった。
- (3) 1両目前台車のブレーキばり及びブレーキシリンダ配管が曲損、まくらばり及びブレーキシリンダ受が損傷していた。
- (4) 1両目後台車のブレーキシリンダ配管が曲損、まくらばり及びブレーキシリンダ受が損傷していた。
