RA2023-7

# 鉄道事故調査報告書

I 四国旅客鉄道株式会社 予土線 半家駅～江川崎駅間  
列車脱線事故

令和5年8月31日

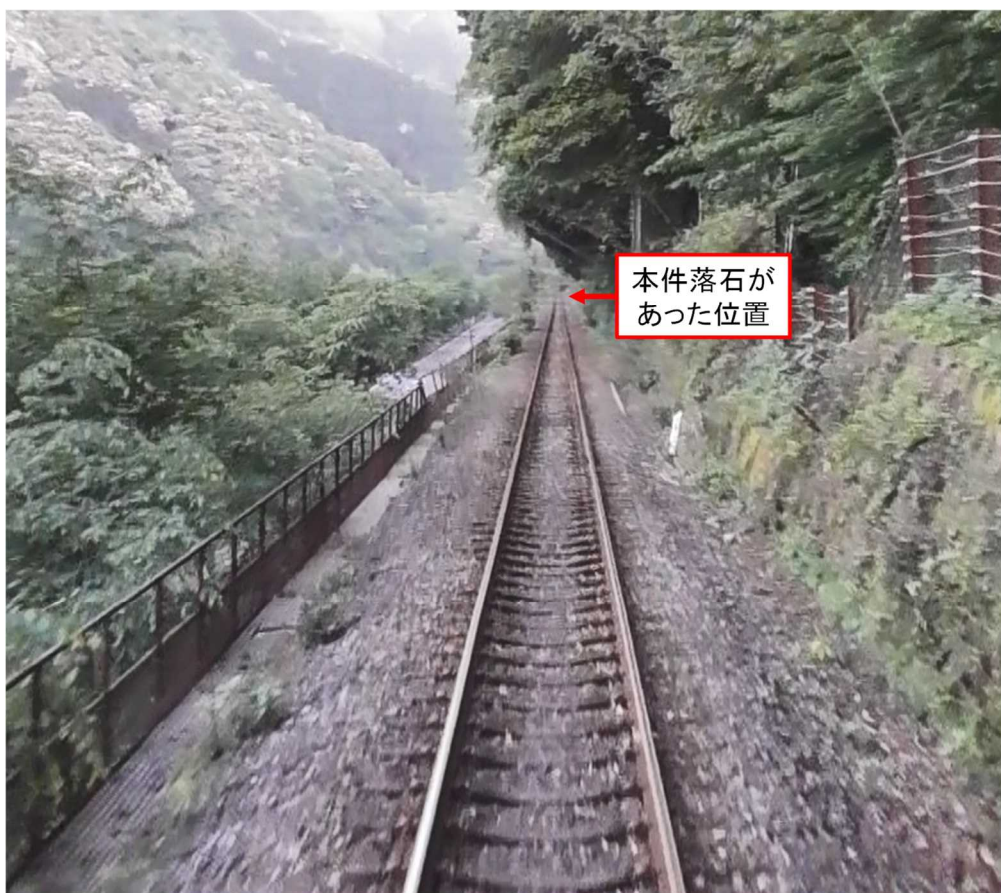
図1 本件落石があった位置の約255m手前からの前方の見通し状況

図1に、トンネルを抜けて直線区間に入った地点である、本件落石があった位置の約255m手前からの前方の見通し状況を示す。同図は、同社が令和5年4月30日に撮影した列車前方動画から抜粋した画像であり、実際に軌道上に石はない

画像である。なお、本事故現場付近の直線区間では見通しを遮るものはなかった。

方を確認しても、図1のように本件落石までは距離があるため本件落石に気付くことは困難であった可能性が考えられる。

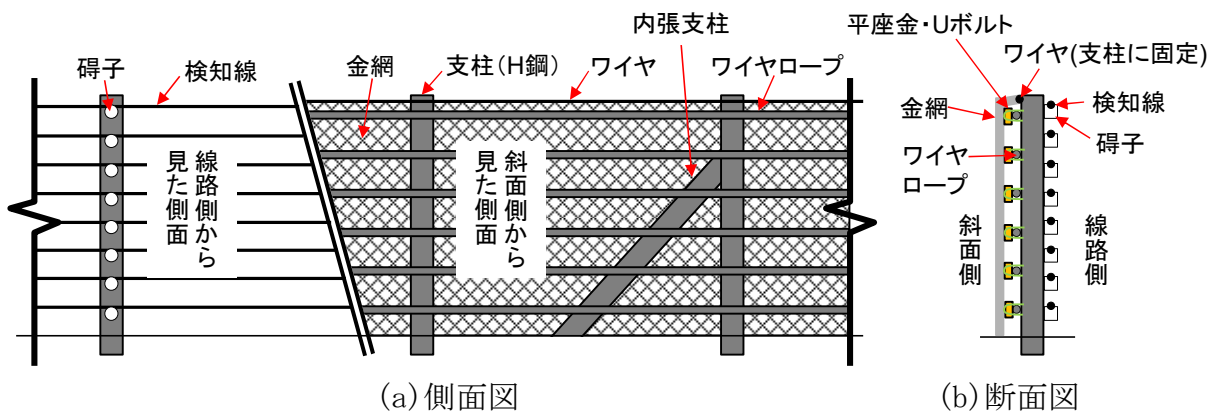
図3 落石止柵及び落石検知線の構造図

線路中心から水平距離3.0mの<sup>のりじり</sup>法尻\*2より垂直距離6.0mの土留壁（勾配1：0.35）が施されている。土留壁の上部には、高さ2.0mの落石止柵と落石検知線が設置されている。そこから水平距離5.5mの地点に立木利用柵（以下「立木柵①」という。）が36k189m～36k175mの範囲で、立木柵①から水平距離4.5mの地点に別の立木利用柵（以下「立木柵②」という。）が36k178m～36k168mの範囲で設置されている。立木利用柵には、斜面の中腹で落石を捕捉して落石止柵まで到達する落石を減少させる効果や、落石のエネルギーを低減させる効果がある。同社によると、多重の立木利用柵が設置された詳細な経緯は不明だが、過去に予土線で発生した災害を踏まえて設置されたとのことである。図3に落石止柵及び落石検知線の構造図を、図4に立木利用柵の構造図を示す。

ここで、事故現場付近の斜面は平均斜度45°で、落石止柵の根元から斜面があるため、斜面直交方向に2mの高さを確保するためには、柵高は約2.8m必要である。一方、前項に記述したように、事故現場付近の落石止柵の高さは2.0mである。同社によると、落石止柵は昭和48年3月に当時の基準に従って設置されたものであり、当時の基準の詳細は不明とのことである。

なお、本件落石が落石止柵の上部に衝突したことは、2.3.4(2)に記述したように、本件斜面の平均斜度が $45^{\circ}$ であり落石止柵の柵高は約2.8m必要であったのに対し、当該の落石止柵の高さが2.0mであったためと考えられる。

事故現場付近においては落石止柵の高さが不足していたため、落石止柵のかさ上げを行い、併せて落石検知線の設置位置もかさ上げする必要がある。

元の高さが2mであった落石止柵を3mにかさ上げした。

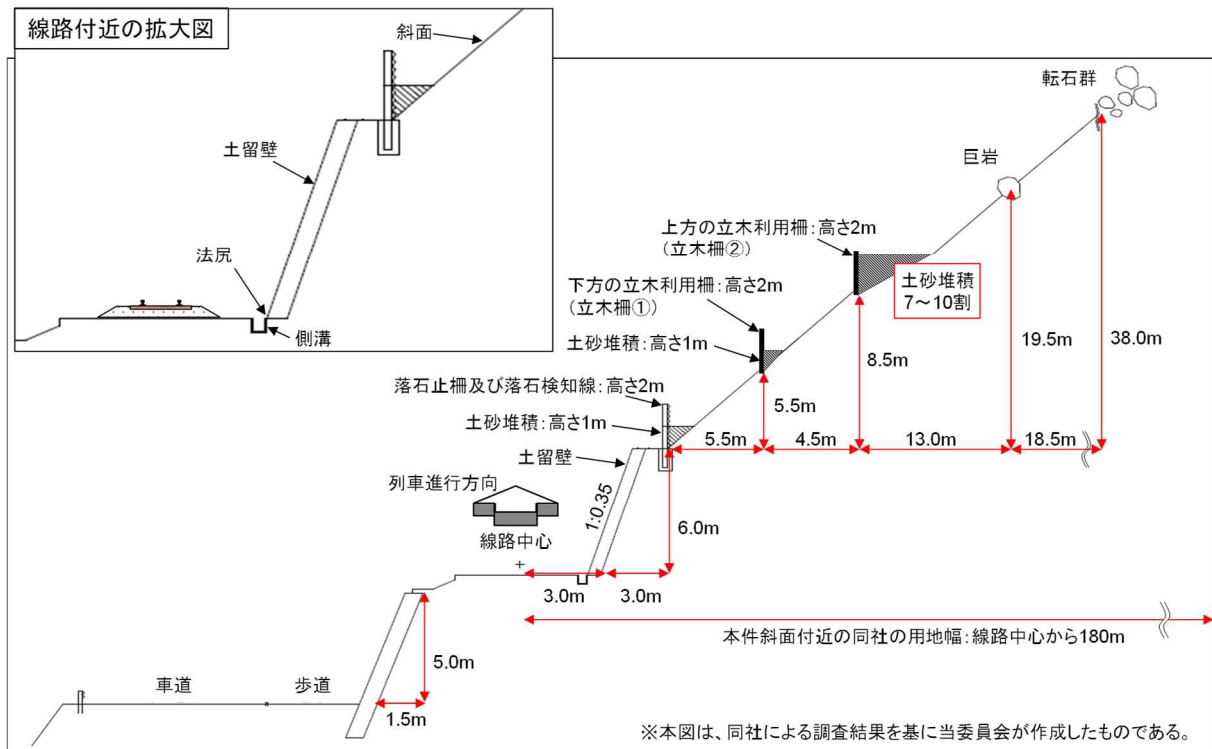
図5 事故現場付近の斜面検査図

同社によると、本件斜面については、平成9年以降、健全度をA2として管理しているとのことである。図5に、本件斜面における直近の検査記録を示す。本件斜面では、通常全般検査に加えて、変状等の実態を踏まえて個別検査を実施し、同図に示されている巨岩や転石群を主に監視しているとのことである。事故発生前直近では、令和2年12月11日に通常全般検査が、また令和4年3月10日に個別検査が実施され、変状の進行は確認されていなかった。このとき、落石止柵に損傷等も確認されていなかった。なお、個別検査記録に残されていた巨岩や転石群の写真のうち、最新の写真は平成18年12月8日に撮影されたものであった。同社によると、写真を撮影するのは前回検査時から変状の進行が確認された場合であり、平成18年の写真撮影以降、巨岩や転石群に変状の進行は確認されなかったとのことである。また、本事故発生後においても巨岩や転石群に岩の分離跡等の異常は認められなかったとのことである。

また、図5に示されているように、本事故発生時、立木柵①と立木柵②には、共に土砂が堆積していた。土砂の堆積状況は、立木柵①では5割（高さ1m）程度であったが、立木柵②では7～10割で柵が機能する高さも約10～50cmと低くなっており、立木柵②は立木利用柵としての機能をほとんど果たせない状態であった。同社によると、立木柵②の土砂の堆積を認識していたものの、立木柵①と立木柵②が3m程度重複していることや、立木柵①は機能していること、立木柵①と重複していない範囲では立木柵②の土砂の堆積は5割程度であったことから、落石を捕捉可能と考えて立木柵②の土砂の撤去は必要ないと判断していたとのことであった。

さらに、図5の落石止柵には土砂が高さ1m程度堆積していた。同社によると、落石止柵の機能は低下しているため堆積の進行度を監視し、進行を認めたとときに対策を講じる計画としているとのことであった。

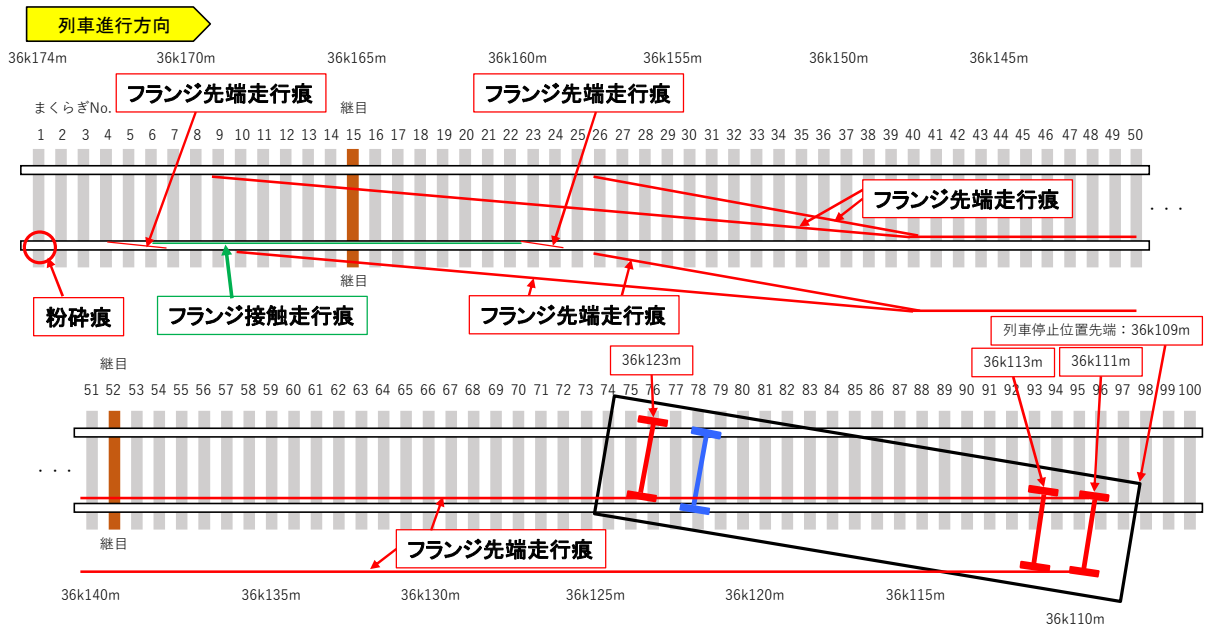
図6 軌道上の痕跡の状況

図6に、軌道上に見られた痕跡の状況を示す。まくらぎNo.は、本件落石があった地点をNo.1として、そこから前方へ行くほど大きい番号を付した。同図に示すように、まくらぎNo.4～7（36k173m～36k171m）及びNo.23～24（36k160m～36k159m）の右レール頭頂面にフランジ先端による走行痕が認められた。また、まくらぎNo.6～22（36k171m～36k160m）の右レールのゲージコーナー<sup>\*7</sup>に、右車輪のフランジが強く接触しながら走行したと考えられる痕跡が認められた。

また、まくらぎNo.9～95（36k170m～36k111m）のまくらぎ及びレール締結装置に、連続してフランジ先端による走行痕が認められた。

- (3) 2.4.1(1)に記述した軌道上の痕跡によると、36k173m付近から右レールの頭頂面にフランジ先端による走行痕が認められたことから、本件列車は36k174m付近で本件落石と衝突して前台車前軸右車輪がレール右方向に乗り上がり、脱線したものと推定される。

また、36k171m～36k160m付近の右レールのゲージコーナーに右車輪のフランジが強く接触しながら走行したと見られる痕跡が認められたこと、36k160m付近から右レールの頭頂面にフランジ先端による走行痕が認められたことから、本件列車の前台車後軸は右側への力が作用しながら走行し、36k160m付近で前台車後軸の右車輪がレール右方向へ乗り上がり、脱線したものと推定される。

さらに、36k170m～36k111m付近のまくらぎ及びレール締結装置にフランジ先端による走行痕が連続して見られたことから、脱線した前台車前軸及び後軸がまくらぎ及びレール締結装置上を走行し、前台車前軸が36k111m付近に到達したところで停止したものと推定される。

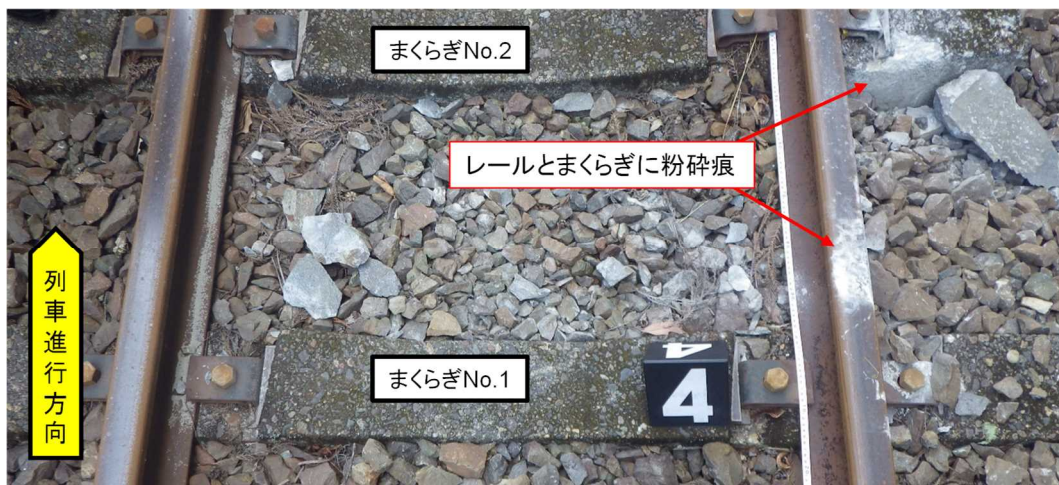
図7 石の粉砕痕

さらに、図7に示すように、まくらぎNo.1（36k174m）付近のレール頭頂面及びNo.2のまくらぎに、石の粉碎痕が認められた。

なお、まくらぎNo.1で確認された粉碎痕より後方には軌道の損傷及び脱線の痕跡は認められなかった。

2.4.1(1)に記述したように、36k174m付近のレール及びまくらぎに、石の粉砕痕が認められた。また、2.4.3に記述したように、36k174m付近から江川崎駅方の軌道上及び線路脇には道床碎石とは異なる材質である砂岩が点在していた。

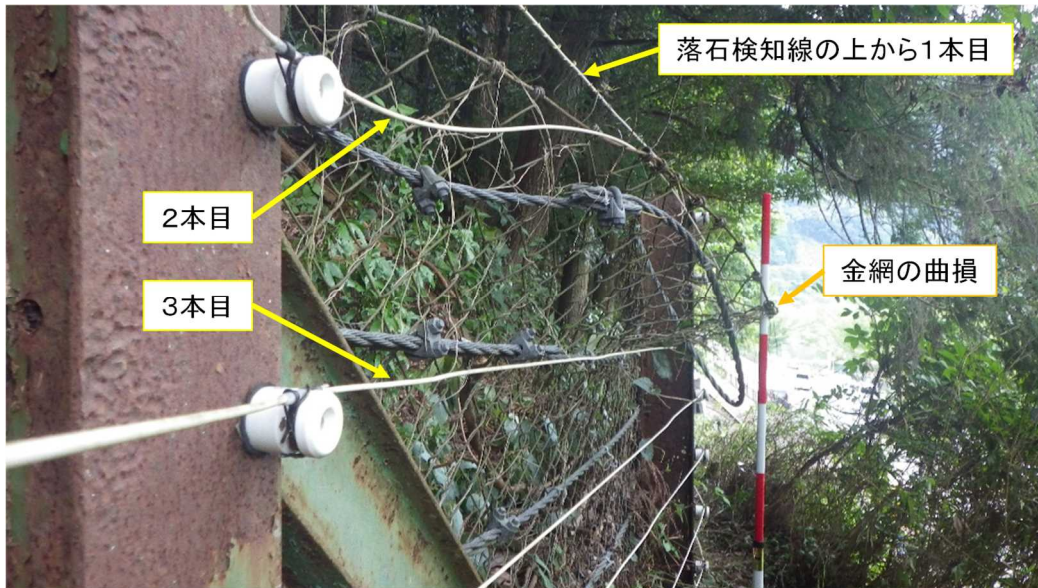
図8 落石止柵及び落石検知線の損傷状況

36k174m付近の落石止柵の金網の上部及び落石検知線の上から2本目において、本件落石が衝突したと見られる痕跡が認められた(図8参照)。同図のように、落石止柵は金網の上部が曲損し、落石検知線は上から2本目の線が緩んだ状態であった。

2.3.4(4)及び(5)に記述したように、落石止柵及び落石検知線に関しては定期的に敷設状態及び検知機能を検査していることから、正常な状態であったと考えられる。また、3.2.5で分析したように、落石止柵の設計上の吸収エネルギーは本件落石の落石エネルギーに対して十分な余裕があったと考えられ、本件落石が、落石止柵が落石を捕捉可能な高さの範囲で衝突していれば、本件落石は落石止柵で捕捉できていたと考えられる。しかしながら、2.4.1(2)に記述したように、落石止柵及び落石検知線の上部に本件落石が衝突したと考えられる痕跡が認められたことから、本件落石は落石止柵の金網の上部（落石の捕捉可能な範囲外）に衝突したため、落石を捕捉できなかったものと考えられる。

また、2.6.2に記述したように、落石検知線は落石止柵を突き破るような大きな衝撃があった場合に断線する仕様であるが、本件落石の落石エネルギーは落石止柵を突き破るほど大きくなかったため、本件落石は落石検知線を断線せず緩めるに留まり、間隔が広がった線間をすり抜けて、軌道上へ落下したと考えられる。

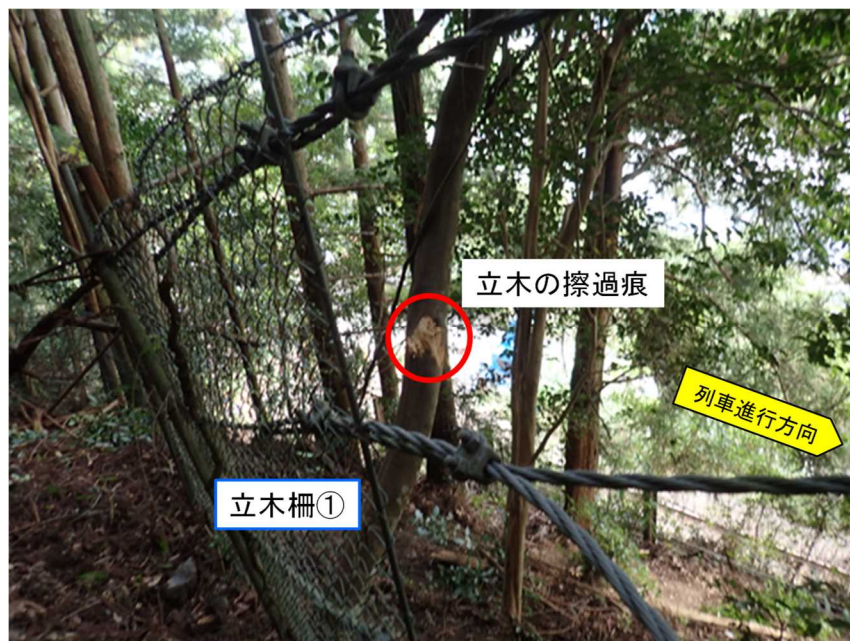
図9 立木柵①付近の立木に認められた擦過痕

図9に、立木柵①付近の写真を示す。立木柵①には本件落石が衝突した痕跡は認められなかったが、立木柵①の線路側に位置する立木に擦過痕が認められた。

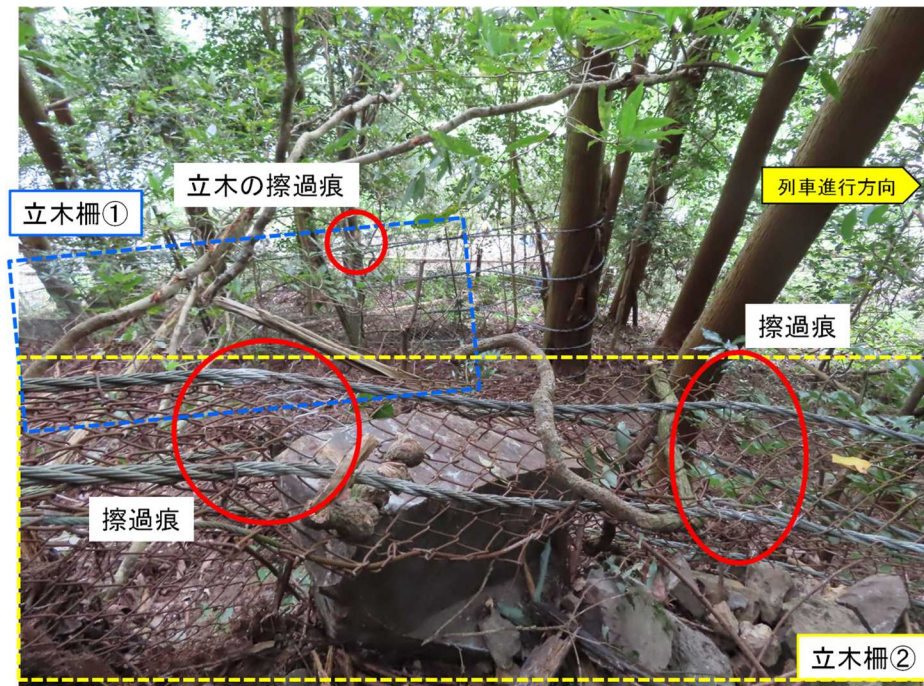
図 1 0 立木利用柵に認められた擦過痕

また、図10に、斜面の上方にある立木柵②から線路を見下ろすように撮影した写真を示す。同図に示すように、立木柵②の上部に、本件落石が衝突したと見られる擦過痕が認められた。

の立木利用柵が設置されていた。しかしながら、2.3.4(4)に記述したように、立木柵②には土砂が堆積して柵の高さも低くなっており、立木柵②は立木利用柵としての機能をほとんど果たせない状態であったが、同社は土砂の撤去は必要ないと判断していた。このように、同社は落石対策として立木利用柵を設置し、定期的に設置状態を検査していたものの、土砂堆積への対処の必要性の判断を誤り、立木利用柵を有効に機能させることができず、立木利用柵で落石を捕捉できなかったものと考えられる。

土砂堆積を解消して立木利用柵を修復し、有効な高さを確保することにより、立木利用柵が機能する状態に復旧する必要がある。

(1)の立木利用柵の土砂堆積の解消が困難な場合には、新たに立木利用柵を設置する必要がある。

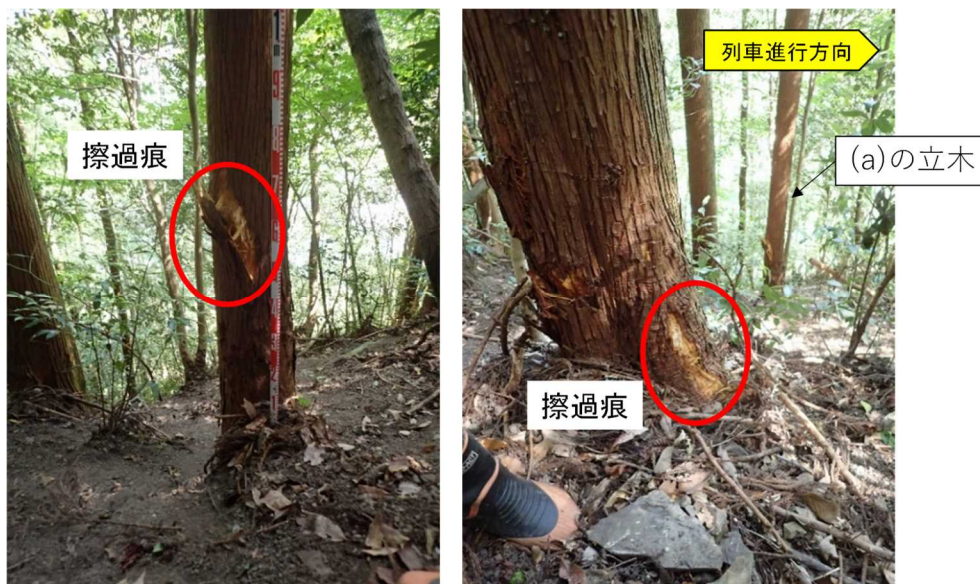
図1-1 転石群付近の2本の立木に認められた痕跡

本事故後に同社が実施した調査によると、本件斜面の落石止柵から図 5 に示す転石群までの間に位置する複数の立木に擦過痕が認められた。これらの擦過痕のうちで最上部に位置するのは転石群のすぐ下方にある 2 本の立木であり、転石群よりも上方の斜面では擦過痕は認められなかったとのことである（図 1 1 参照）。

3.1.1に記述したように、本件列車が軌道上にあった本件落石と衝突した地点は36k174m付近であると考えられる。また、2.4.1(2)及び(3)に記述したように、36k174m付近の斜面の立木利用柵や落石止柵及び落石検知線に本件落石が衝突したと見られる擦過痕が認められたこと、2.4.1(4)に記述したように、転石群付近の立木に擦過痕が認められ、転石群より上方の斜面に擦過痕は認められなかったことから、本件落石は本件斜面上の転石群から発生した可能性が考えられる。

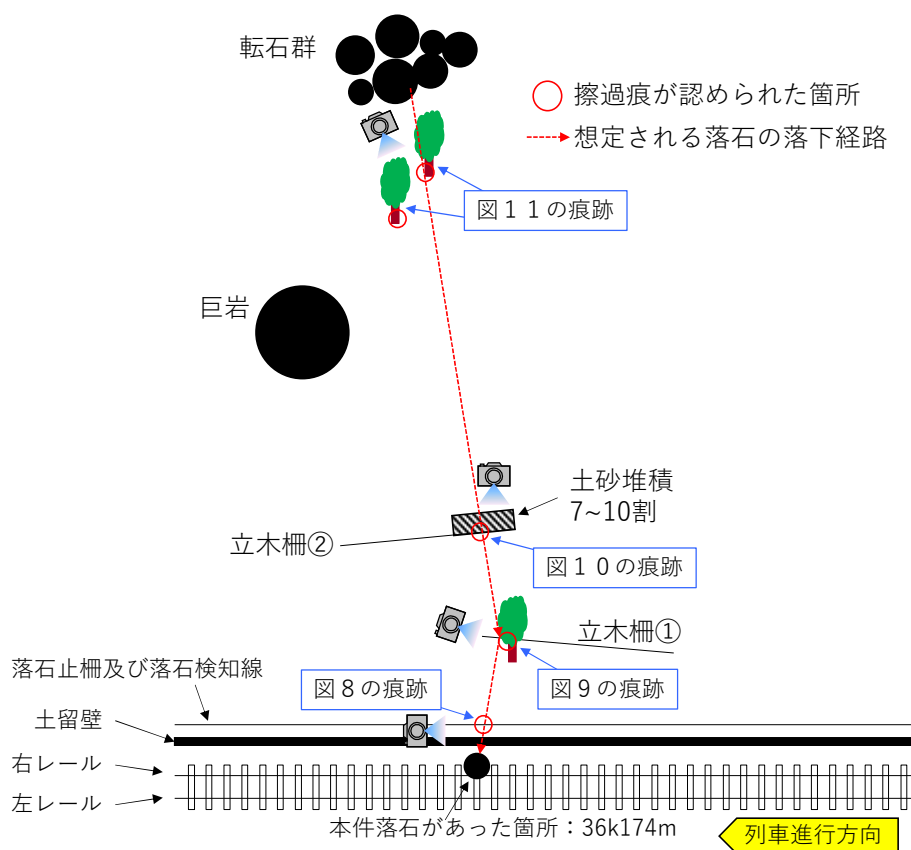
図1-2 事故現場付近の斜面上の痕跡

以上、(2)～(4)で記述した斜面上の主な痕跡の位置関係を図 1 2 に示す。なお、同図には、3.2.4で後述する想定される落石の落下経路を併記している。

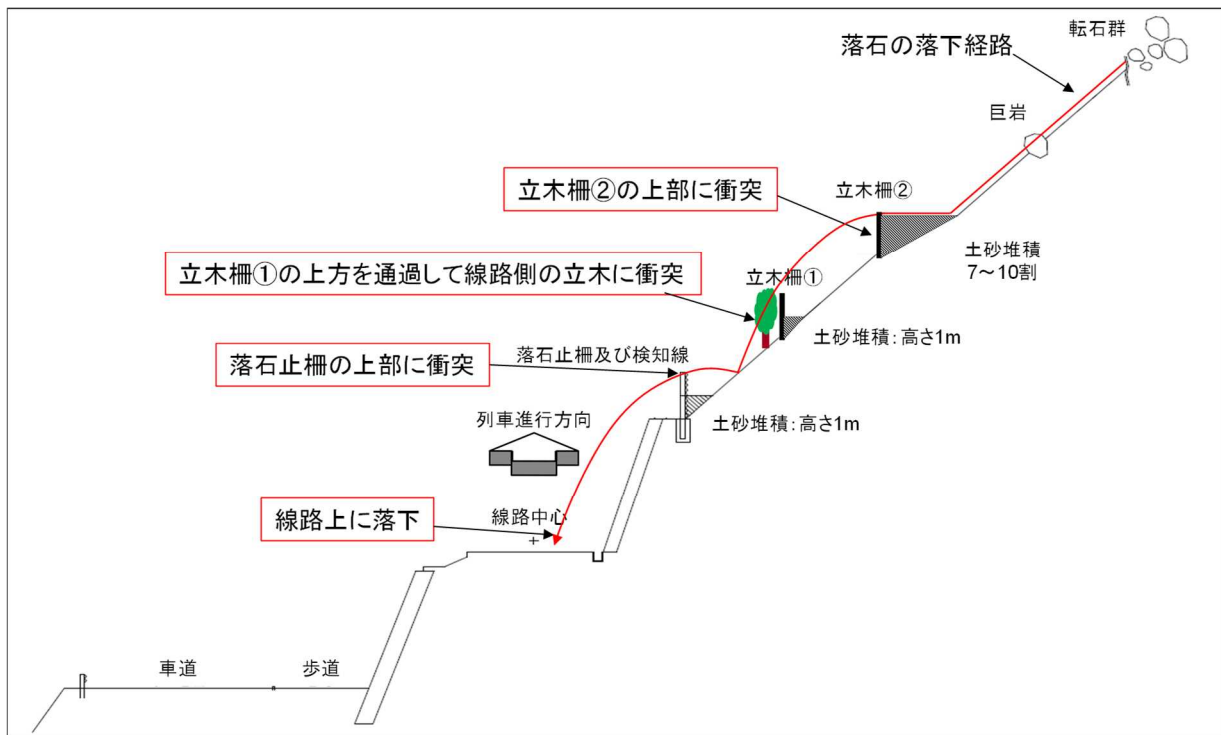
図 1 5 本件落石の想定される落下経路

2.4.1(3)に記述したように、立木柵②の上部に本件落石が衝突したと考えられる擦過痕が認められたこと、立木柵①の線路側の立木に擦過痕が認められたことから、本件落石は立木柵②の上部に衝突して跳躍し、立木柵①の上方を通過して立木に衝突したと考えられる。また、2.4.1(2)に記述したように、落石止柵及び落石検知線の上部に本件落石が衝突したと考えられる痕跡が認められたことから、跳躍した本件落石は落石止柵の金網の上部に衝突して金網を折り曲げ、落石検知線の上から2本目に衝突して緩ませ、検知線をすり抜けて軌道上に落下した可能性が考えられる。図15に、本件落石の想定される落下経路を示す。

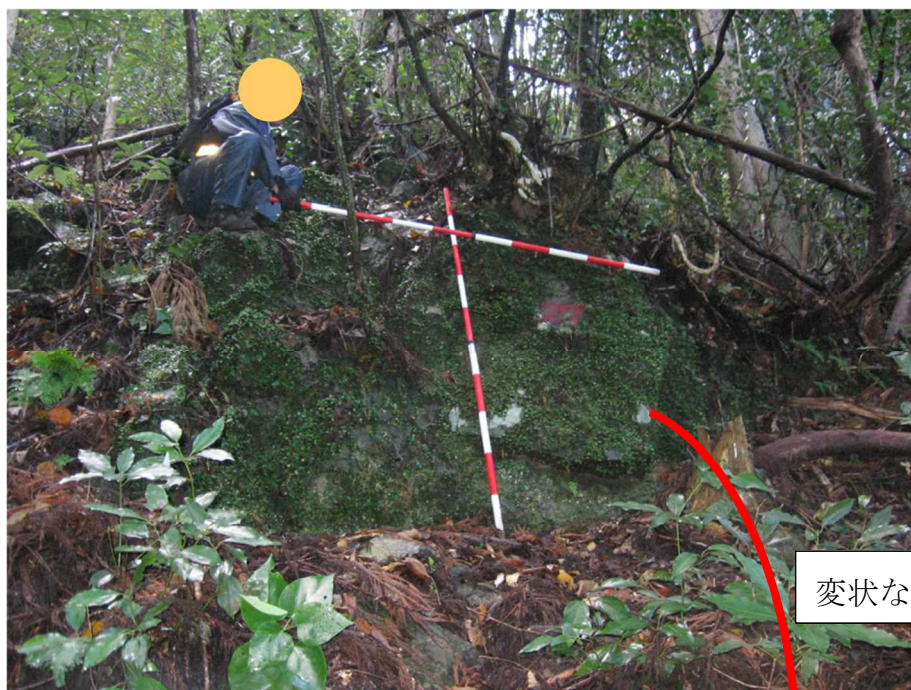
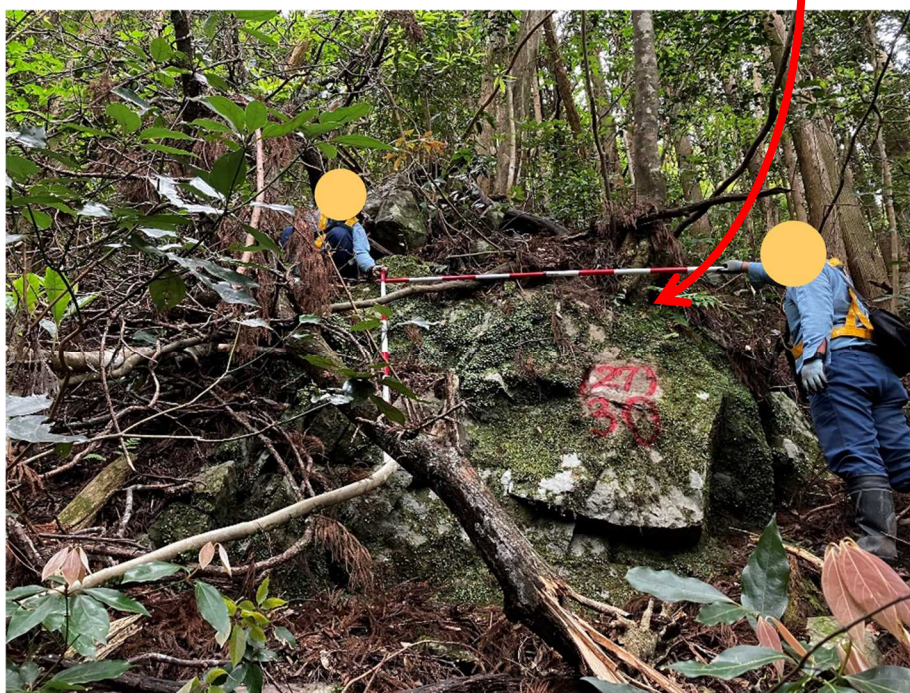
## 付図7 転石群の状況

2.3.4(4)に記述したように、本件斜面の健全度はA2とされているが、斜面管理は社内規程に従って実施されており、斜面の変状の進行は確認されていなかった。また、2.7.1及び2.7.2に記述したように、事故発生前直近1週間では顕著な大雨、強風及び地震は生じていない。これらのこと及び3.2.2に記述した内容から、本件落石は、転石群の石が風化により落下した可能性が考えられ、事前に予測することは困難であったと考えられる。

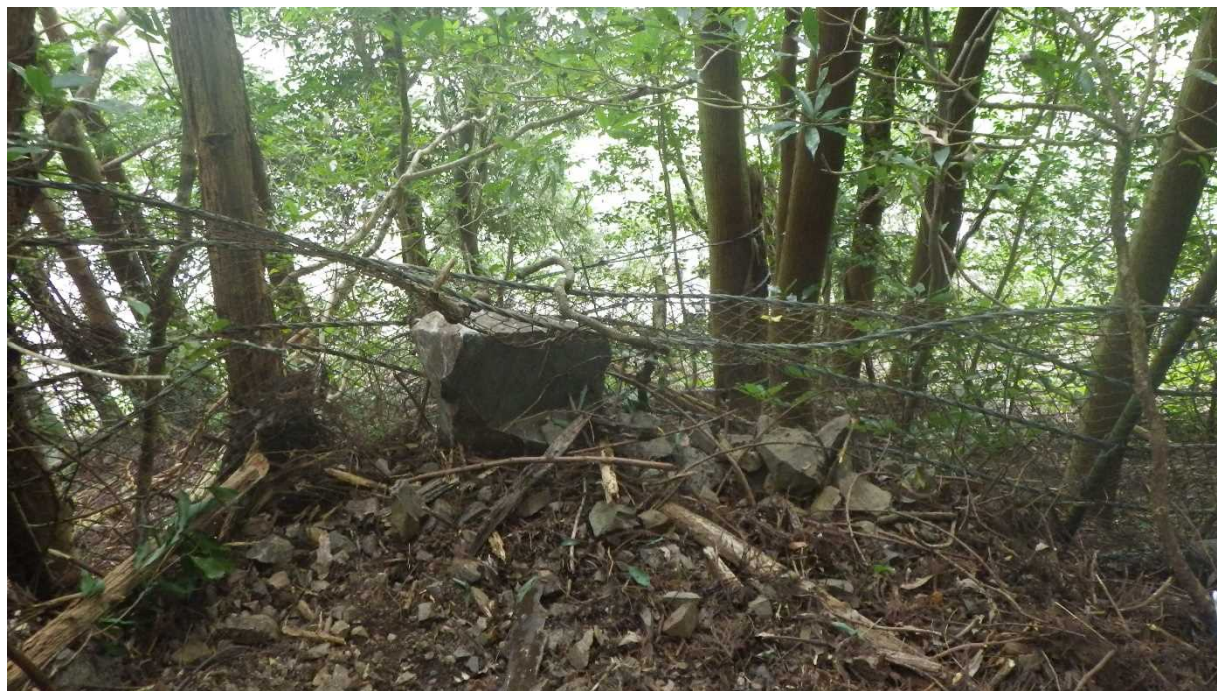
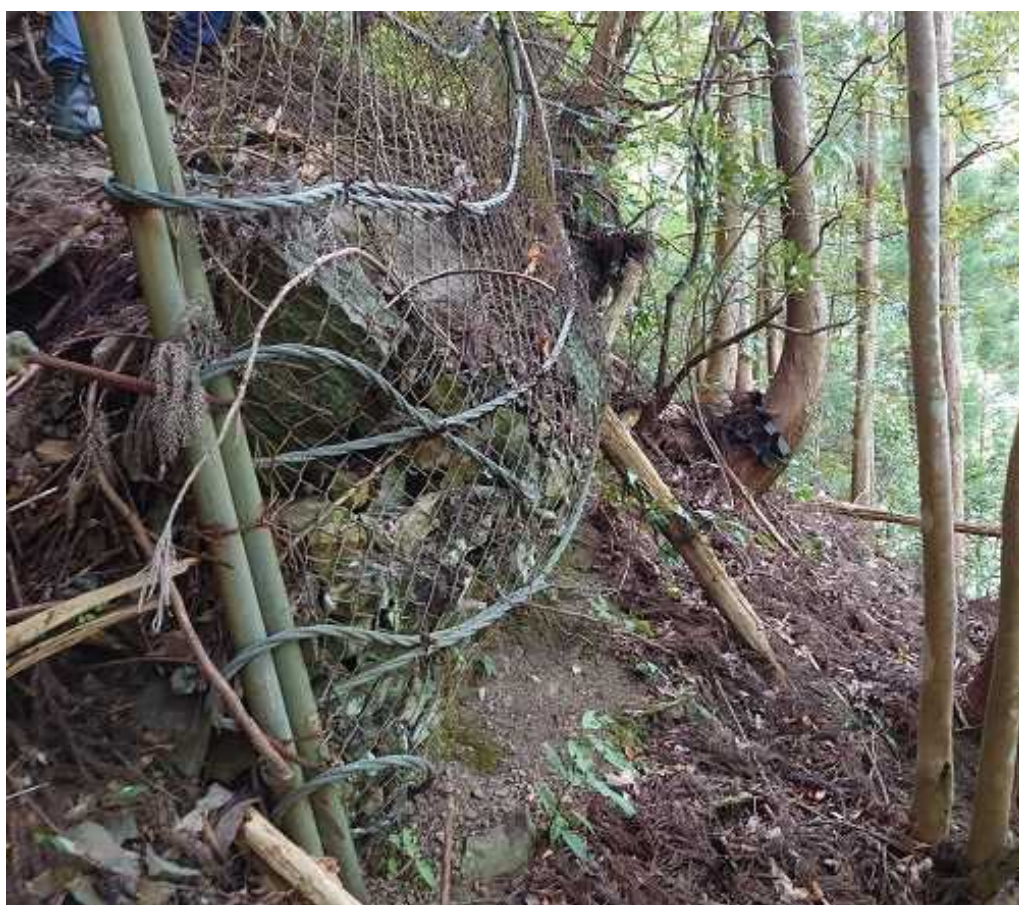
付図8 立木利用柵の土砂の堆積の状況

図4の立木柵②を上から見た状況

図4の立木柵②を横から見た状況

下方の立木利用柵の敷設範囲を15m拡張し、36k189m～36k160mとした。

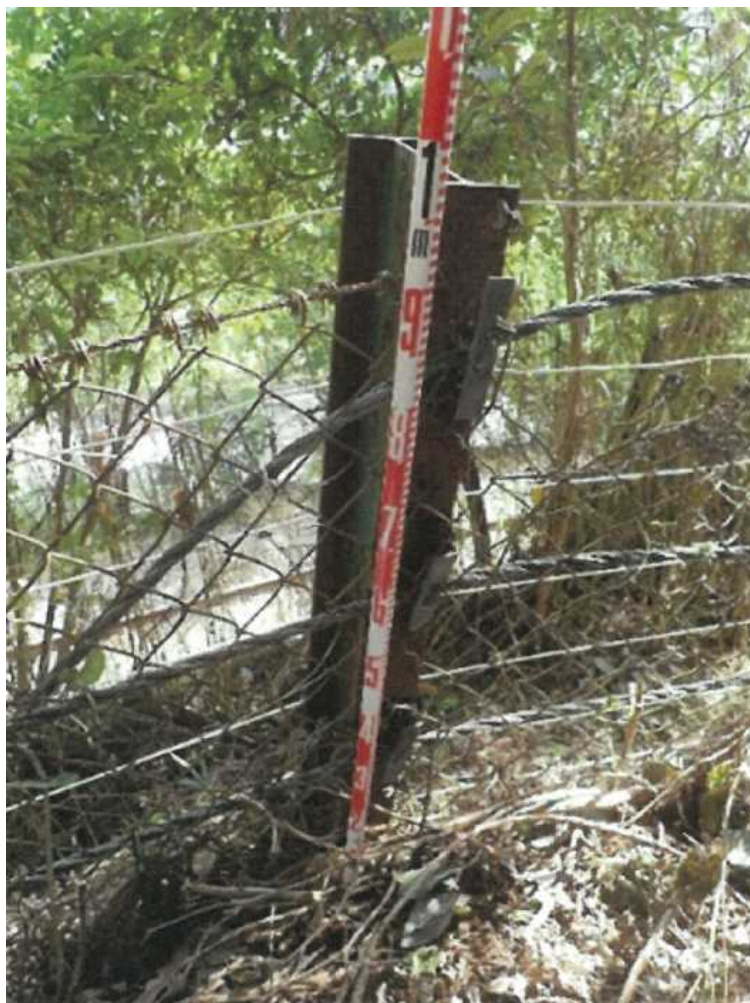
付図9 落石止柵の土砂の堆積の状況

36k174m付近の落石止柵の状況

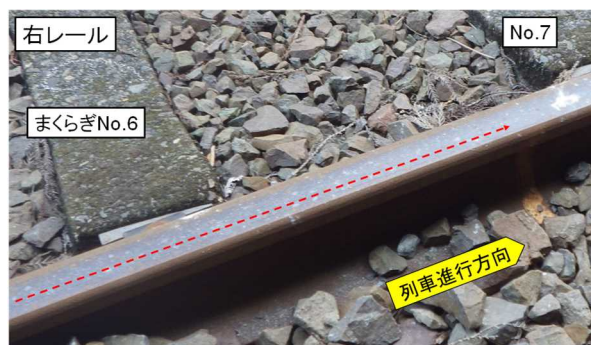
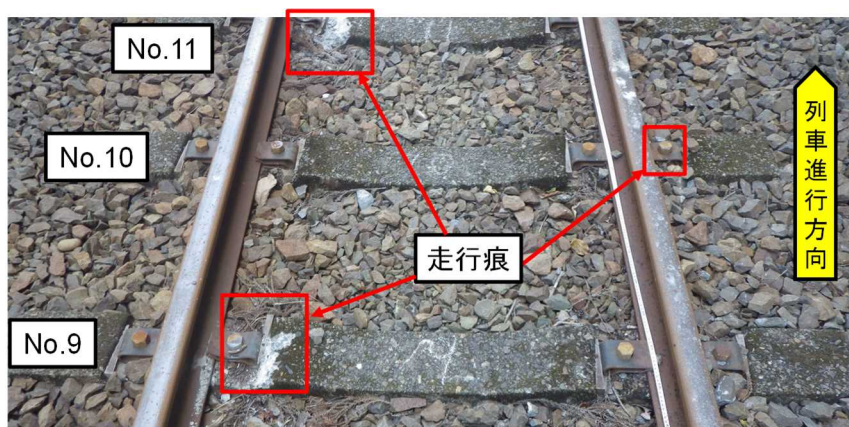
## 付図10 軌道の主な損傷状況(1)

36k173m付近のフランジ先端走行痕

36k173m付近のフランジ先端走行痕のすぐ前方のまくらぎ上の痕跡

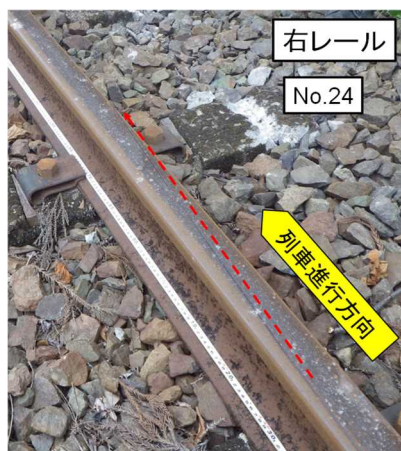
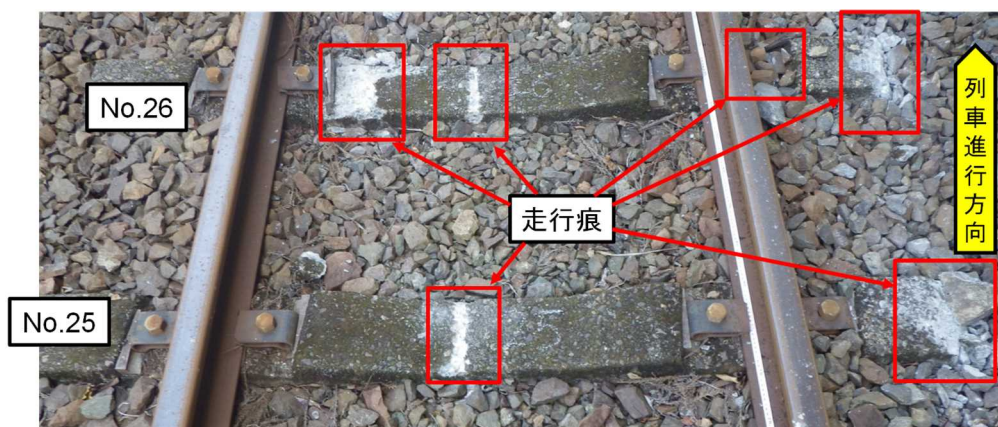
## 付図10 軌道の主な損傷状況(2)

36k160m付近のフランジ先端走行痕

36k160m付近のフランジ先端走行痕のすぐ前方のまくらぎ上の痕跡

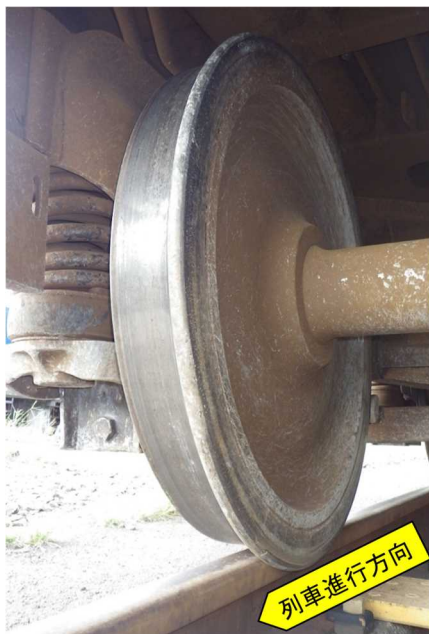
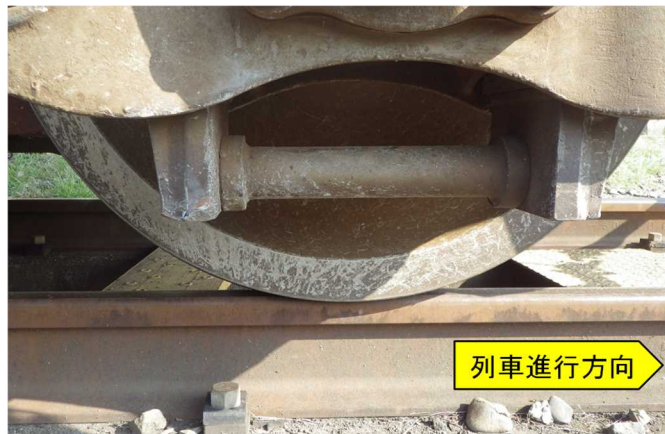
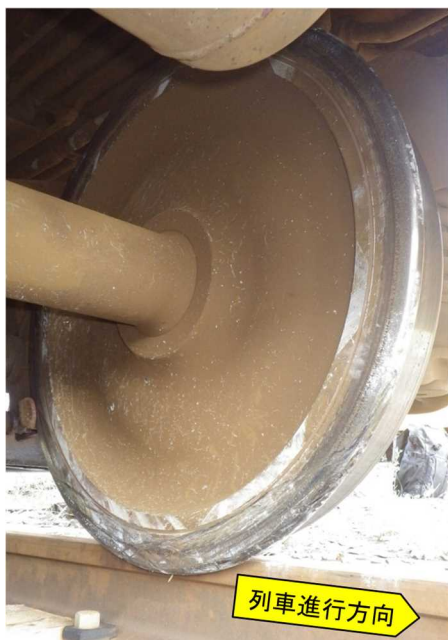
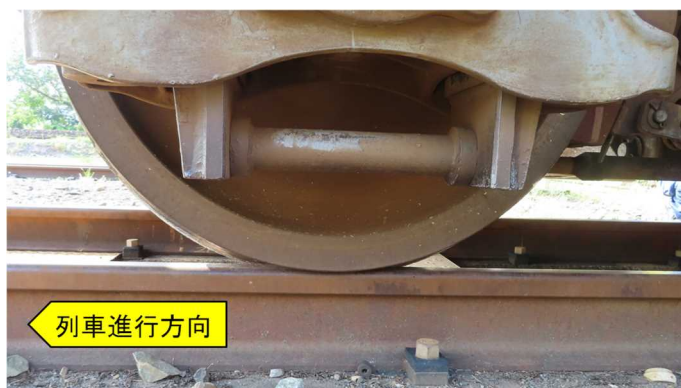
付図 1 1 車両の主な損傷状況 (1) (載線後に撮影)

前台車前軸右車輪の内面

前台車前軸右車輪の外表面

前台車前軸左車輪の内面

前台車前軸左車輪の外表面

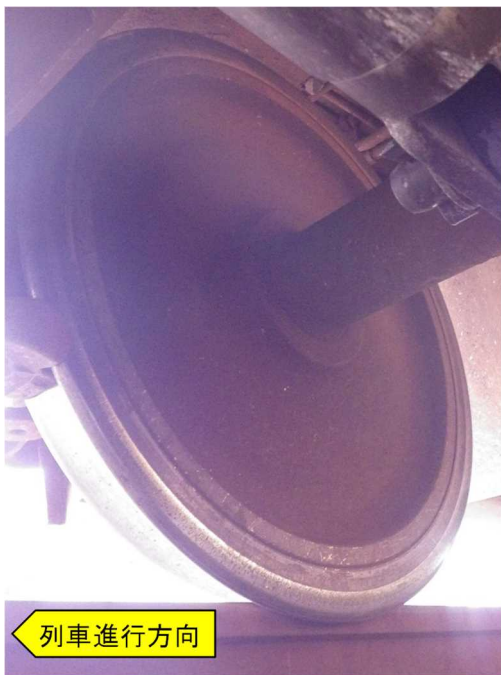
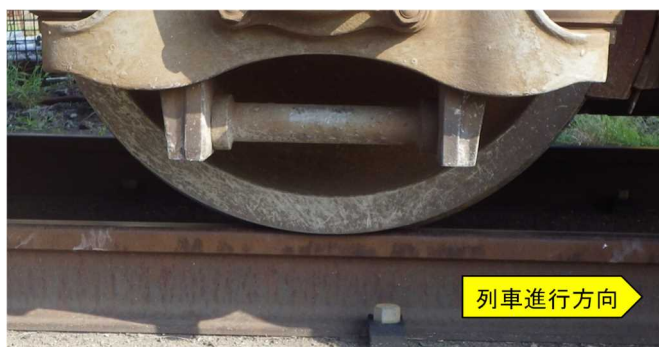
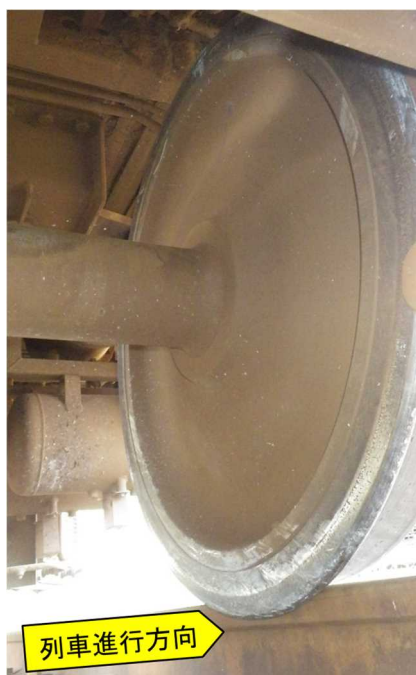
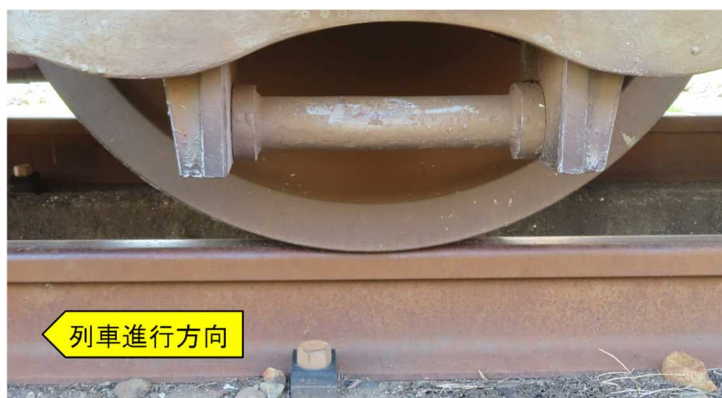
付図 1 1 車両の主な損傷状況（2）（載線後に撮影）

前台車後軸右車輪の内面

前台車後軸右車輪の外表面

前台車後軸左車輪の内面

前台車後軸左車輪の外表面

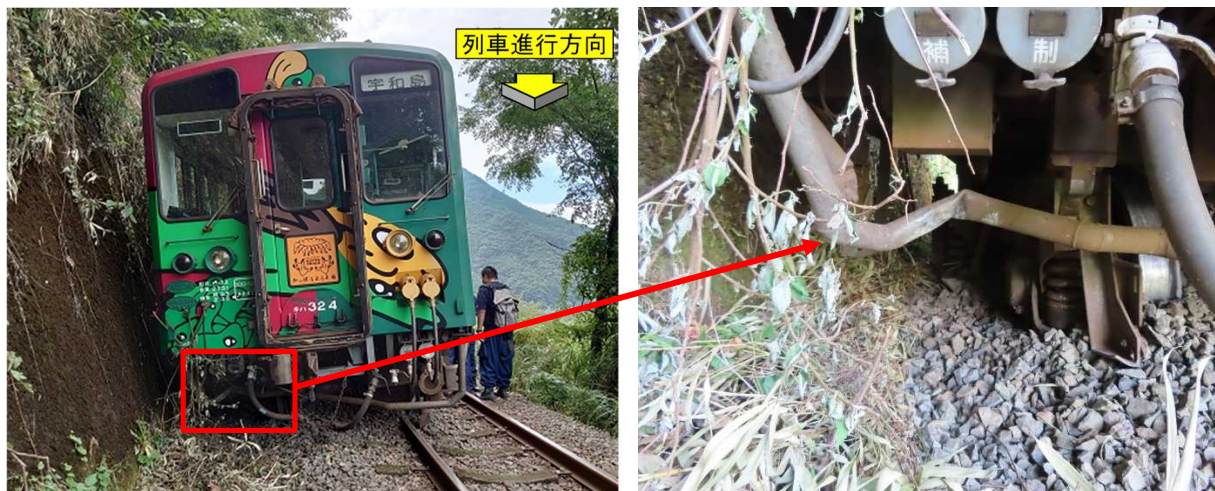
(1) 2.4.2に記述したように、アニマルガードの曲損が認められたこと、軌道面からアニマルガードまでの高さは590mmであること、2.4.3に記述したように、本件落石の元の大きさは700mm×500mm×400mm程度あったと考えられることから、寸法上、本件落石は軌道面からの高さ方向が最も長い径となる状態であった可能性があり、その状態の本件落石にアニマルガードが衝突したものと考えられる。

アニマルガードの損傷

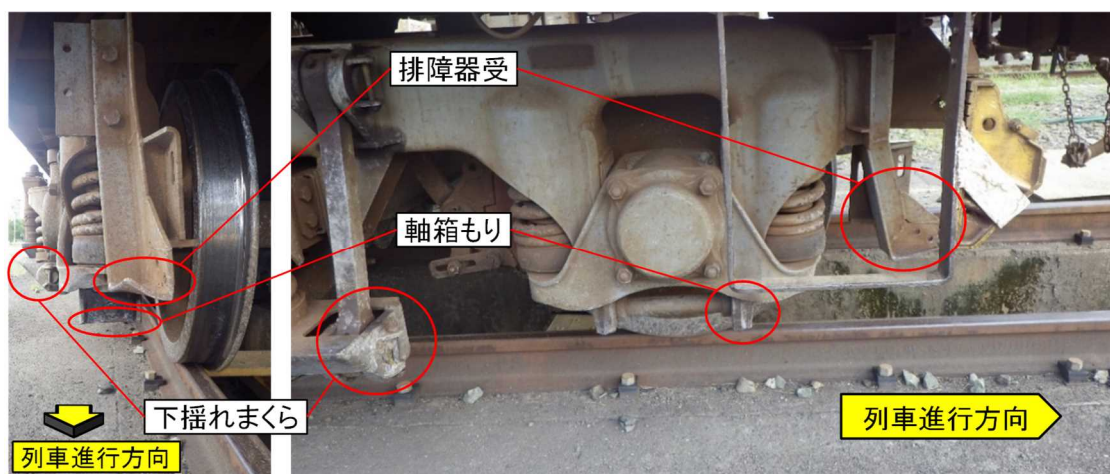
がって軌道面からの高さ方向に最も短い径が向いたとしても車両各部と衝突するだけの大きさがあることが分かる。また、2.4.3に記述したように、本件落石は複数の石に分割して軌道上及び線路脇に点在していた。これらのことから、本件落石はアニマルガードと衝突した後に、排障器受、軸箱もり及び下揺れまくらとも衝突し、その過程で本件落石が砕けて軌道上及び線路脇へ分散した可能性が考えられる。

前台車前軸右車輪付近の損傷 (載線後に撮影)

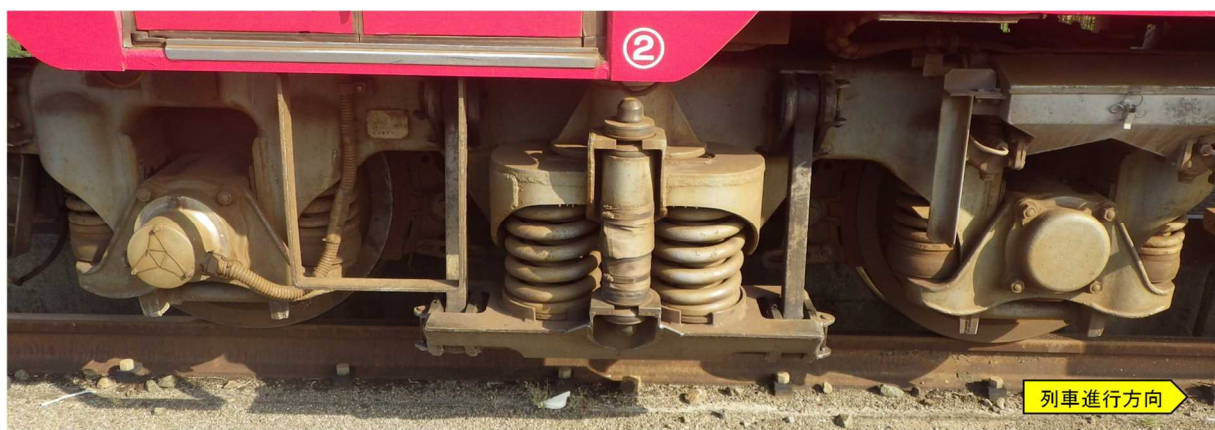
後台車右側の状況 (載線後に撮影)

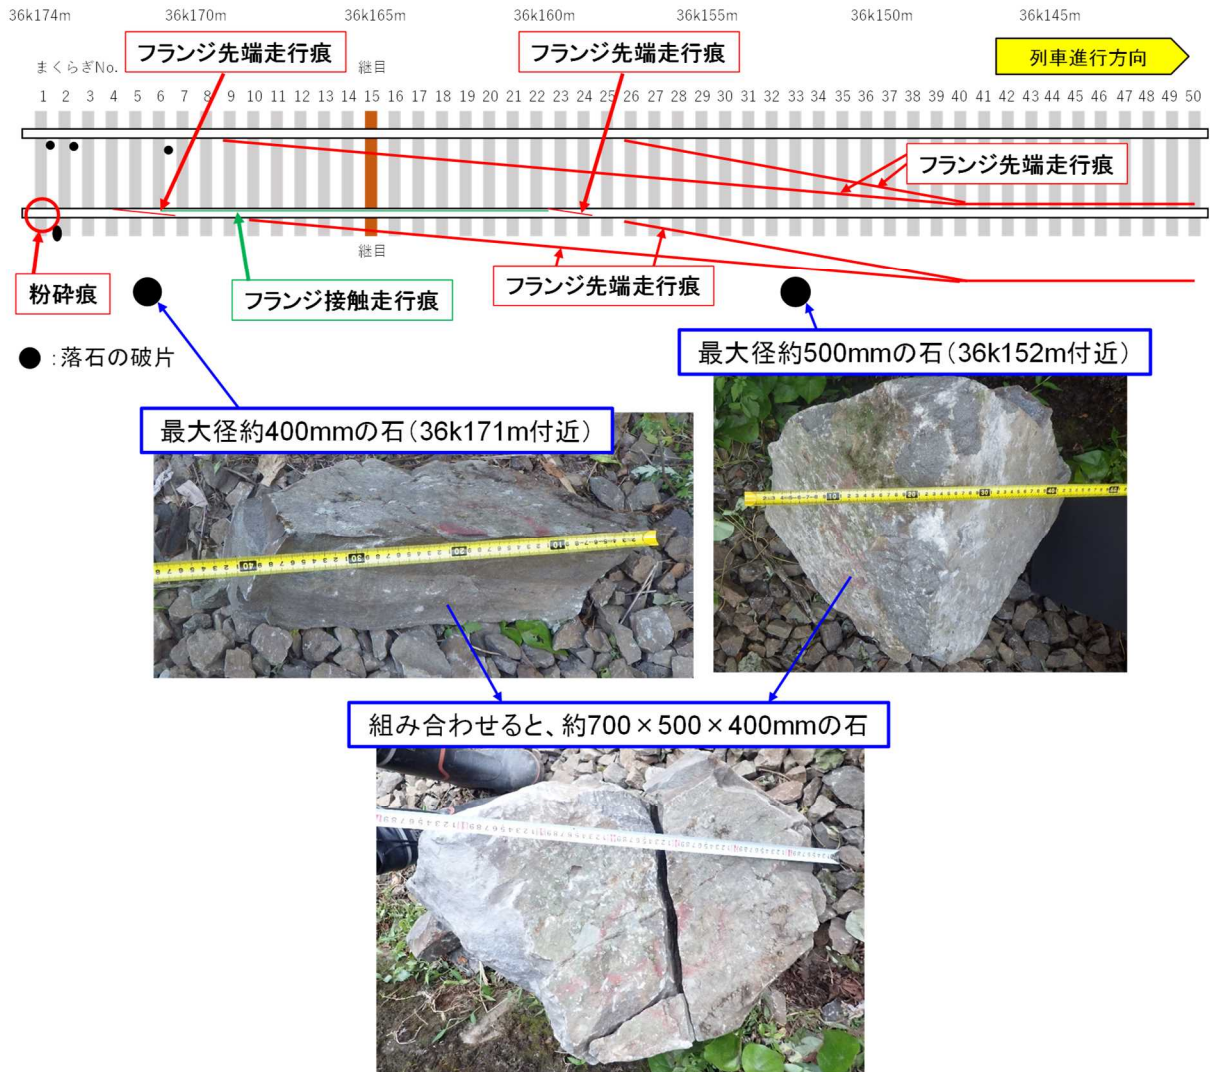
## 付図 1 2 事故現場付近の石の点在状況

事故後、線路脇には、36k171m付近に最大径約400mmの石が1個、36k152m付近に最大径約500mmの石が1個確認された。また、軌道上には、36k174m～36k170mの間に最大径約100～150mmの石が点在していた。これらの石はいずれも砂岩であり、道床碎石とは異なる材質であった。

同社によると、割れた石を組み合わせて寸法を測定したところ、700mm×500mm×400mm程度の大きさであり、重量は約160kgであった。
