RA2023-9

鉄 道 事 故 調 査 報 告 書

I 長良川鉄道株式会社 越美南線 上万場駅～万場駅間
踏切障害事故

I 長良川鉄道株式会社 越美南線
上万場駅～万場駅間
踏切障害事故

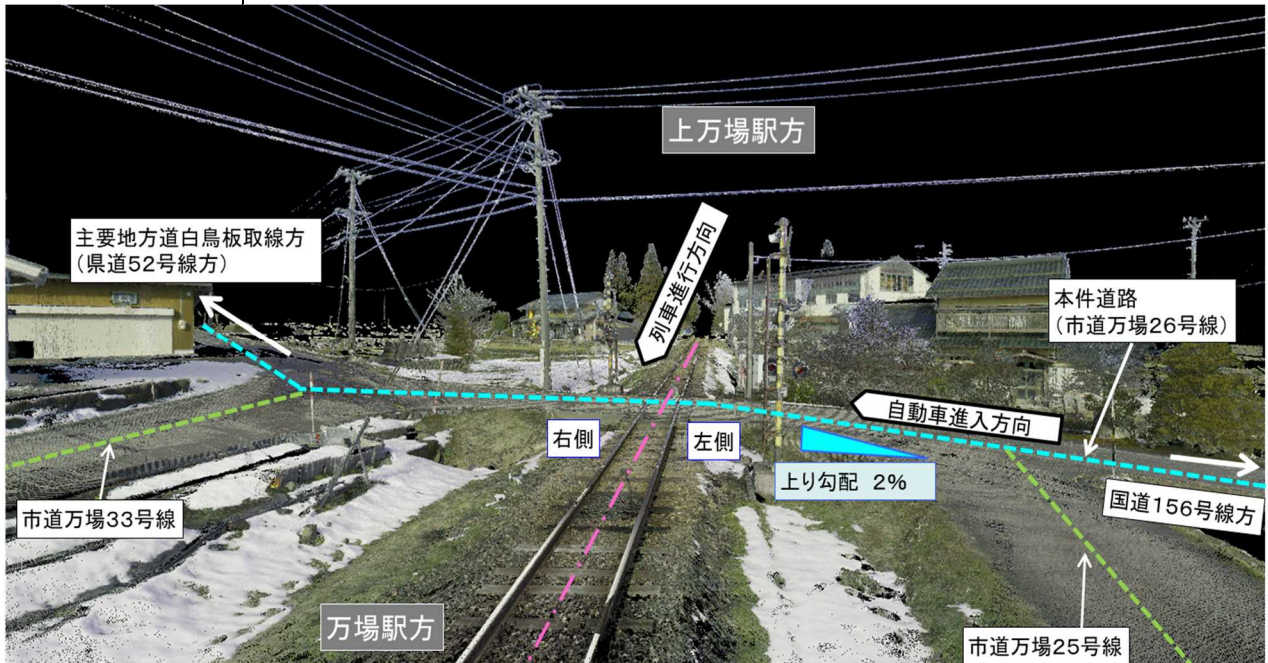
図2 本件踏切周辺の状況

<p>(2) 本件踏切及び本件踏切周辺の状況等（図2 参照） 本件踏切と接続する道路（以下「本件道路」という。）は、郡上市（以下「同市」という。）が管理する市道万場26号線であり、道路幅員は4.0mの1車線である。本件道路は、主要地方道白鳥板取線（県道52号線）と国道156号線を結んでいる。本件道路には、本件踏切の左側に市道万場25号線が、右側に市道万場33号線が接続されている。</p>	① 踏切長	7.0m	② 踏切幅員	4.0m	③ 踏切交角	75°	④ 道路勾配（本件自動車進入側）	上り2%	⑤ 踏切見通距離*1		列車（上り）から踏切	315m	通行者（左側）から踏切	70m	⑥ 列車見通距離*2		自動車進入側から上り列車	120m	⑦ 踏切道の舗装	接続軌道*3	⑧ 鉄道交通量	22本/日（1時間最大3本）	⑨ 道路交通量*4		三輪以上の自動車	68台/日	二輪	0台/日	軽車両	5台/日	歩行者	21人/日	⑩ 交通規制	なし	⑪ 事故歴	なし	⑫ 気笛吹鳴標識	なし
① 踏切長	7.0m																																						
② 踏切幅員	4.0m																																						
③ 踏切交角	75°																																						
④ 道路勾配（本件自動車進入側）	上り2%																																						
⑤ 踏切見通距離*1																																							
列車（上り）から踏切	315m																																						
通行者（左側）から踏切	70m																																						
⑥ 列車見通距離*2																																							
自動車進入側から上り列車	120m																																						
⑦ 踏切道の舗装	接続軌道*3																																						
⑧ 鉄道交通量	22本/日（1時間最大3本）																																						
⑨ 道路交通量*4																																							
三輪以上の自動車	68台/日																																						
二輪	0台/日																																						
軽車両	5台/日																																						
歩行者	21人/日																																						
⑩ 交通規制	なし																																						
⑪ 事故歴	なし																																						
⑫ 気笛吹鳴標識	なし

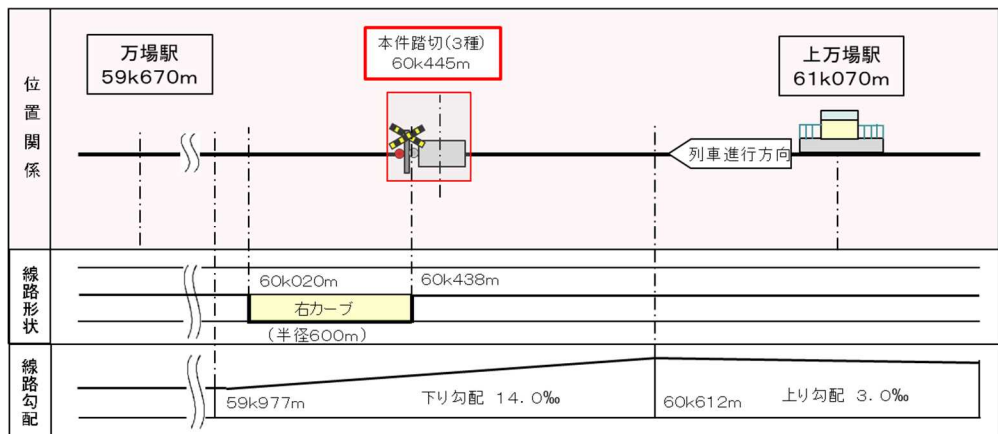
図3 本件踏切付近の線形等

本件踏切付近の線形は、一つ手前の駅である上万場駅 (61k070m) から本件踏切 (60k445m) の先、60k438mまでが直線区間、60k438mから60k020mまでの間が半径600mの右曲線区間となっている。勾配は、上万場駅 (61k070m) から60k612mまで3.0‰の上り勾配区間、60k612mから59k977mまで14.0‰の下り勾配区間となっている。(図3 参照)

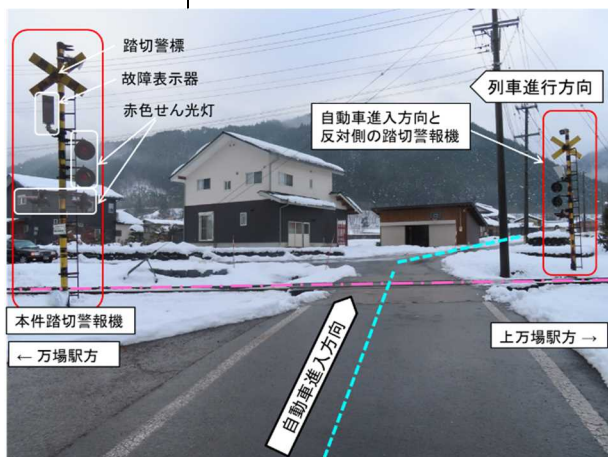
図4 自動車の進入側から見た
本件踏切付近の状況

本件自動車の進入方向の左側には、踏切警報機 (万場駅方。以下「本件踏切警報機」という。) があり、踏切警標 (クロスマーク)、赤色せん光灯及び故障表示器が設置されていた。赤色せん光灯は、本件自動車の進入側 (本件道路側) に対して発光するものが2灯、市道万場25号線に対して発光するものが2灯

踏切警報機は、黄色及び黒色により帯状に塗装されていたが、黒色の塗装が一部薄くなっている箇所が見られた。

なお、本件踏切の手前には停止線は引かれていなかった。

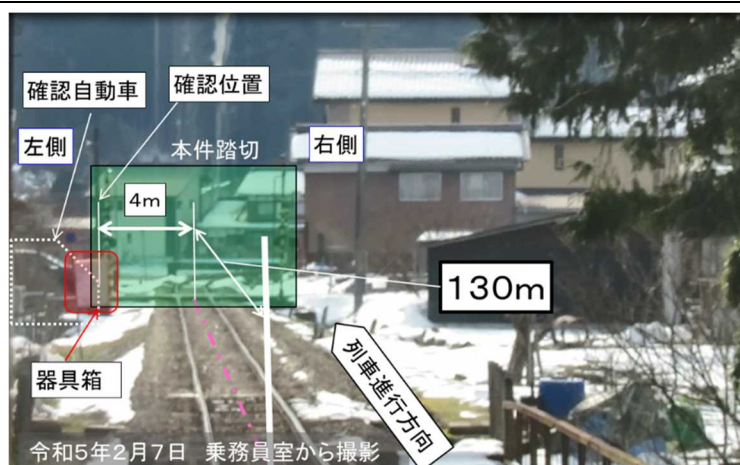
図6 列車から見た本件踏切の見通し状況

令和5年2月7日、本件列車と同じ上り第6列車（以下「確認列車」という。）に添乗して乗務員室から本件踏切の見通し状況を確認した。その際、本件踏切の手前における自動車の見え方を調査するため、本件自動車と同型の自動車（以下「確認自動車」という。）を、先端が踏切（軌道）内に入ることなく、左右の安全確認ができる本件踏切の手前（軌道中心から4 mの地点）の位置（以下「確認位置」という。）に停車させた。（図6 参照）

乗務員室からの見通し状況は、雑木が生い茂っている箇所を通過するまでは、雑木や住宅に隠れた状態であるため、本件踏切の左側（本件自動車の進入側）の見通し状況は悪かった。さらに、確認自動車のボンネット部分が器具箱に隠れてしまい、本件踏切の約130 m手前までは、確認自動車を確認することが困難な状況であった。

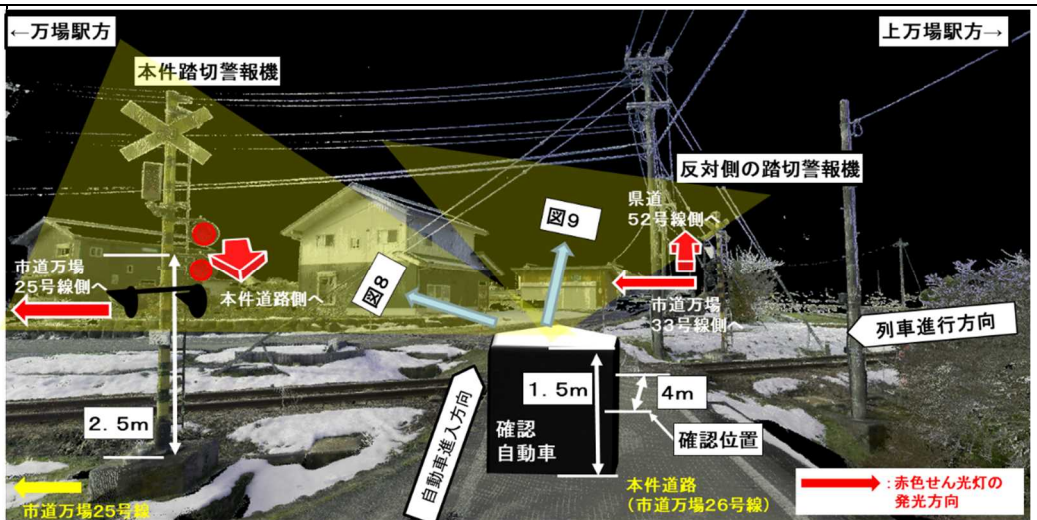
図7 踏切警報機の赤色せん光灯の発光方向

本件踏切警報機の赤色せん光灯は、確認自動車の運転席よりも約1m高い位置（地面から約2.5m）に設置されているため、確認位置からは、縦に2灯連なっている赤色せん光灯の上側1灯が、確認自動車の屋根に隠れる状況であった。市道万場2.5号線側に対して発光する赤色せん光灯は、確認位置からは点滅が確認できなかった。（図7及び図8 参照）

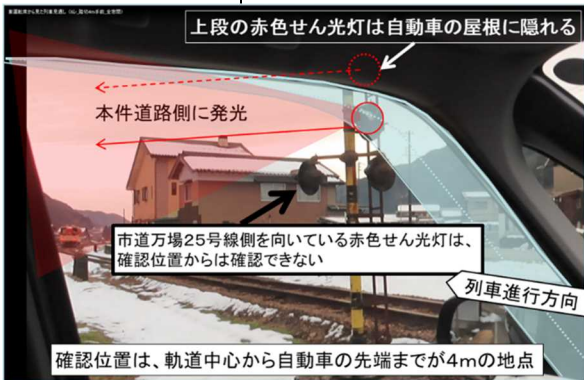
図8 本件踏切警報機の赤色せん光灯の見通し状況

また、確認自動車を図7で示した確認位置より約1m手前に停車させた場合は、赤色せん光灯の下側の灯も確認自動車のフロントガラス脇のピラー^{*5}や屋根に隠れる状況であった。

- ② 2.3(5)④に記述したように、本件踏切警報機は、本件自動車の進入側の4.5m以上離れた位置から継続して赤色せん光灯を確認できたこと、及び2.7(4)③に記述したように、本件踏切警報機は、列車が到達する約4.4秒前から警報を開始することから、本件運転者が本件踏切に接近する際に、赤色せん光灯の点滅が確認できるが、これを見落としていた可能性が考えられること、
- ③ 2.3(5)④に記述したように、本件自動車が停車した位置によっては、赤色せん光灯が本件自動車のフロントガラス脇のピラー（図8参照）や屋根に隠れるときがあるため、赤色せん光灯の点滅が見えていなかった可能性が考えられること、もしくは、2.5(2)①に記述したように、本件運転者の親族が「自分自身が、本件自動車とは別の自動車で踏切を通った際に、道幅も狭く、停車した位置からは本件踏切警報機の赤色せん光灯が、フロントガラス脇のピラーで隠れて見にくく、反対側の踏切警報機の方が視界に入りやすいため、赤色せん光灯が点滅していないと誤認しそうなことがあった。」と口述していることから、反対側の踏切警報機を見て赤色せん光灯が点滅していないと誤認した可能性も考えられること、
- ④ 2.3(5)③に記述したように、確認自動車の運転席から本件踏切に接近する列車の見通し状況を確認したところ、線路沿いにある雑木や住宅で隠れる可能性があることから、本件運転者が列車の接近に気付いていなかった可能性が考えられるが、本件運転者が死亡しているため、詳細を明らかにすることはできなかった。

なお、3(4)②に分析したように、反対側の踏切警報機を見て赤色せん光灯が点滅していないと誤認した可能性が考えられることから、これらの安全対策が実施されるまでの間、通行者が列車の接近に伴う踏切警報機の動作をより確実に認識できるように、視認性の高い全方位から確認できる赤色せん光灯等を設置することが望まれる。さらに、同社及び同市は、同署等と協力し、踏切道の利用者に対して、啓発活動や注意を促す看板等の設置により、同種踏切道の通行者に踏切通行時の安全確認を促し、踏切警報機の鳴動時には踏切内に進入しないよう周知徹底することが望まれる。

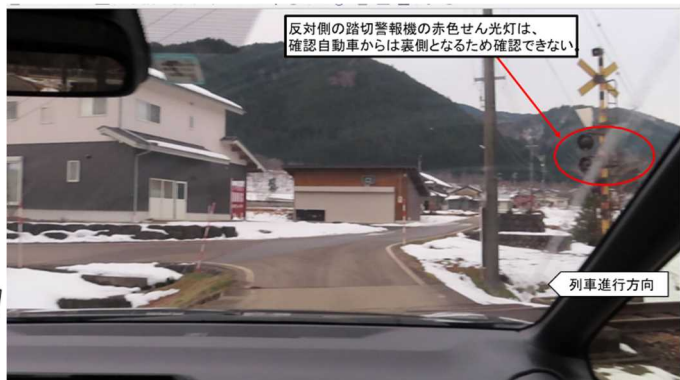
図9 反対側の踏切警報機

反対側の踏切警報機の赤色せん光灯は、確認自動車に対しては灯火が見えない裏側であるため、赤色せん光灯の点滅は確認できなかった。（図9 参照）

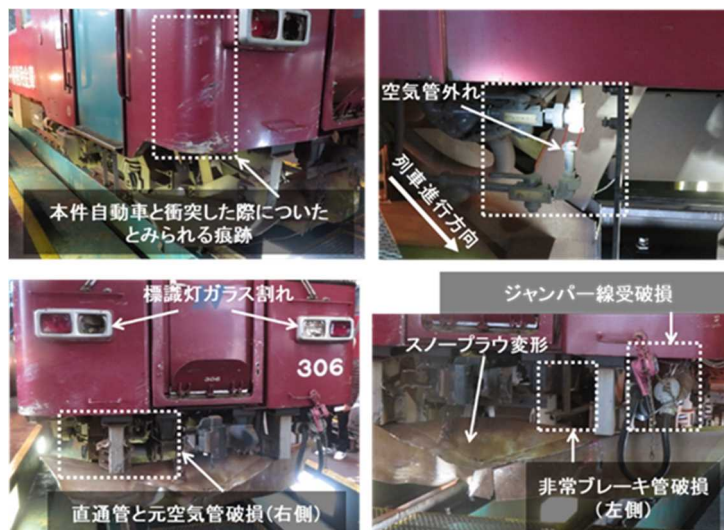
図10 本件列車の損傷状況

車両の損傷は、車体前面下部に集中しており、スノーブラウが変形し、右側にある二つの空気管（直通管と元空気管）及び左側の空気管（非常ブレーキ管）が破損していた。本件列車は、本事故により全ての空気管が破損したため、自力走行はできず救援列車により検修庫へ回送された。（図10 参照）

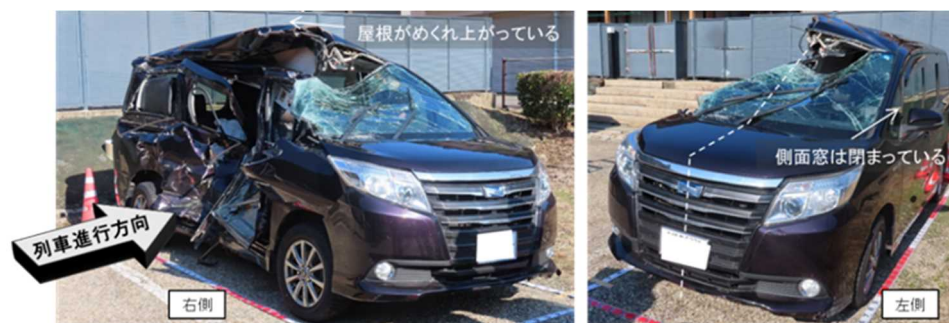
図11 本件自動車の損傷状況

本件自動車の車体は、右側面の中央部が大きく凹んだ状態であり、屋根がめくれあがっていた。（図11 参照）。

また、運転席の窓ガラスは割れていたが、窓ガラスを動かすための取付金具の状態から、閉まった状態であったことが確認できた。他の側面窓も閉まった状態であった。エアコンやカーステレオの使用状況は不明な状態であった。
