鉄 道 事 故 調 査 報 告 書

II 西日本旅客鉄道株式会社 東海道線 向日町駅構内
列車脱線事故

鉄道事故調査報告書

事故種類：列車脱線事故

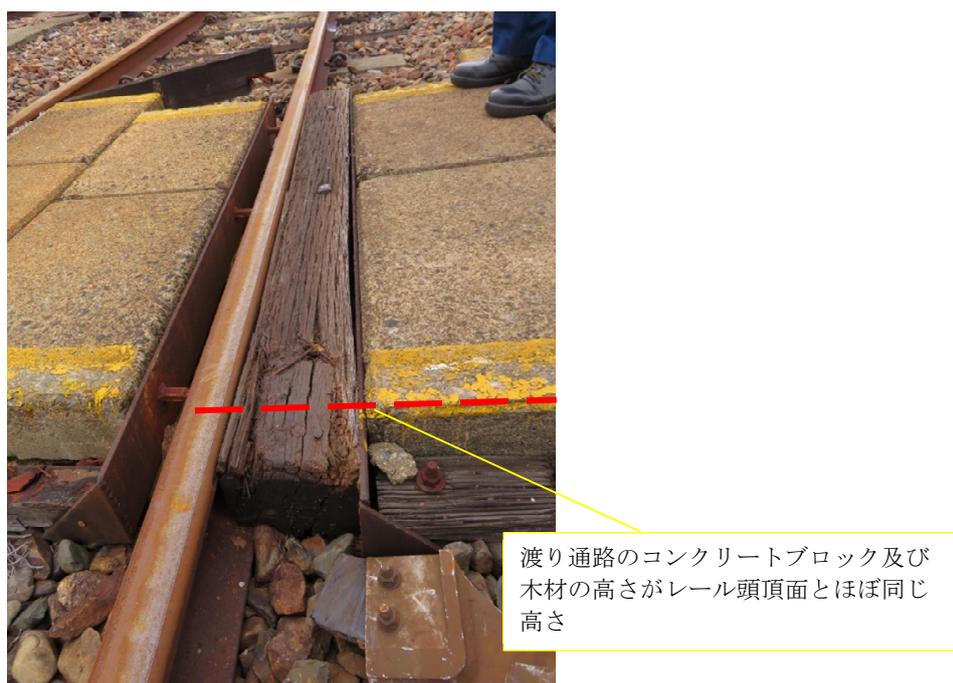
図2 渡り通路の敷設状態

本番線の有効長は400m、勾配は0%（平坦）である。また、本番線の522k004m付近には京都支所の職員用の渡り通路としてコンクリートブロック製の敷板が敷設されており、レールとコンクリートブロックの隙間を木材で補う構造となっている。

図2に渡り通路の敷設状態を示す。図に示すとおり、コンクリートブロック及び木材の高さは、レール頭頂面とほぼ同じ高さである。

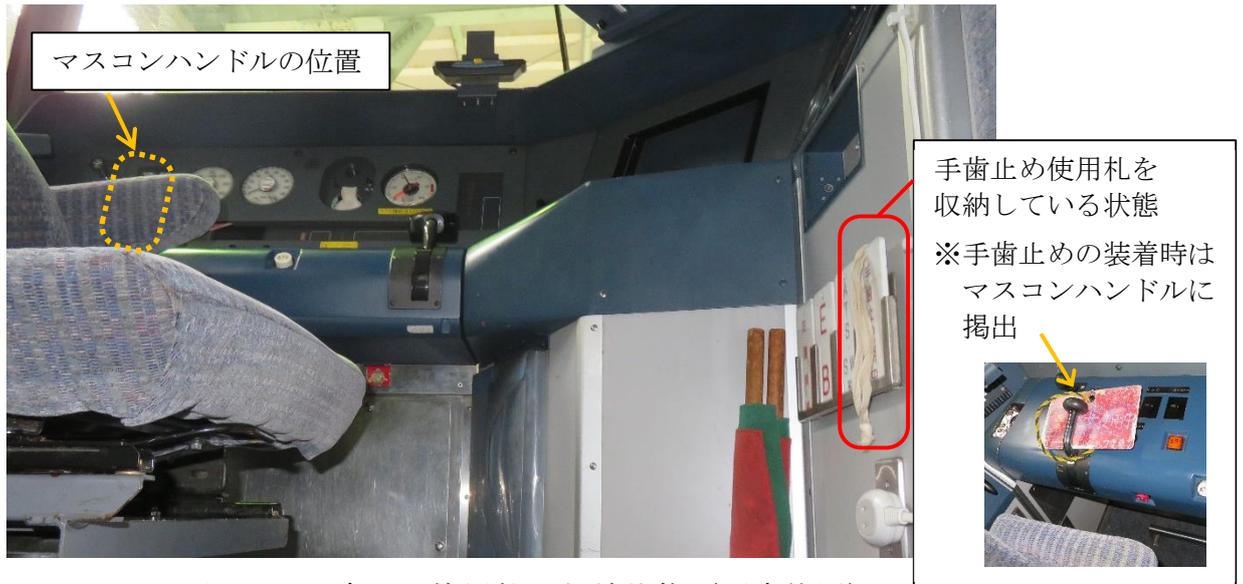
図 8 手歯止め使用札の収納状態 (所定位置)

同社によると、本件車両の手歯止め使用札は、福知山電車区で確認されたときには運転台の所定位置に収納されていたとのことであった。

手歯止め使用札の掲出の有無が本事故の発生に関与したものではないが、仮に、手歯止め使用札がマスコンハンドルに掲出され、新大阪駅で本件車両に乗り込んだ本件車掌がそのことに気付けば、本件車両が脱線により損傷した状態で営業列車として福知山駅まで運行を継続することを防止できたと考えられる。同社は、本事故時に手歯止め使用札が有効に機能しなかったことを踏まえ、同様な事象が発生しないように必要な対策をすることが望ましい。

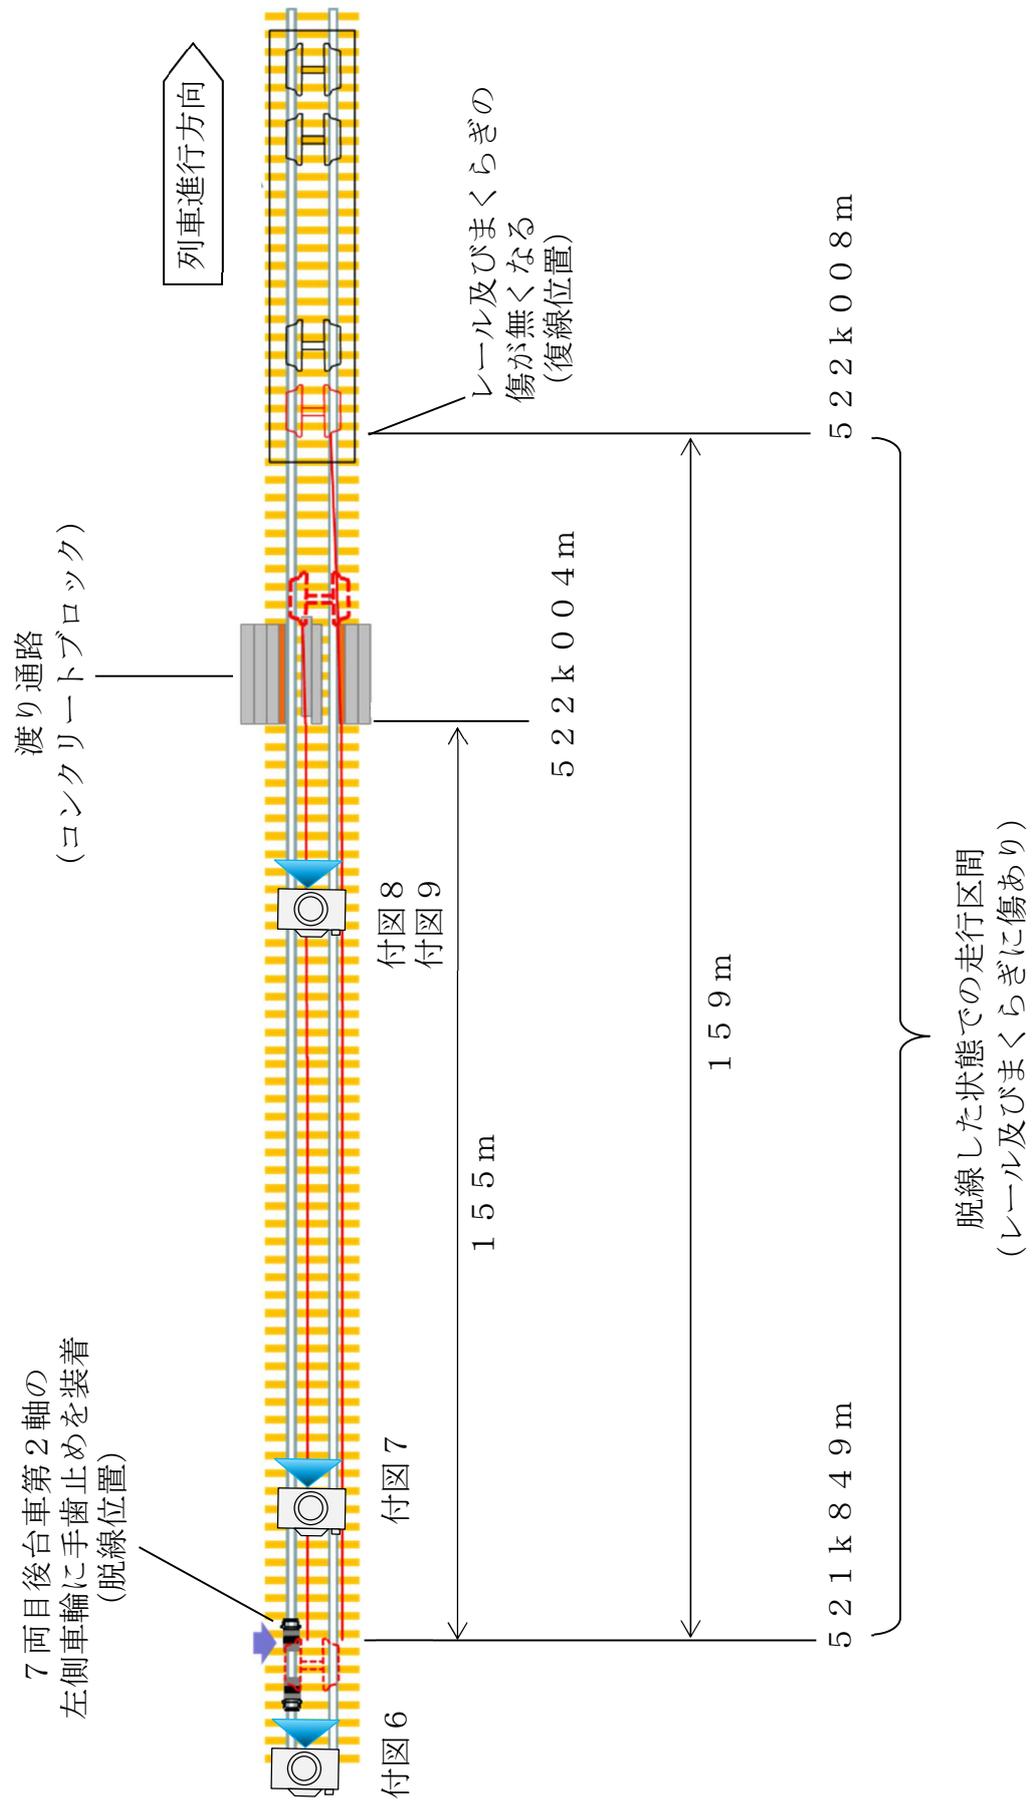
付図5 事故現場の略図と脱線の痕跡

本事故が発生した本件番線における主な損傷及び痕跡等は次のとおりであった。

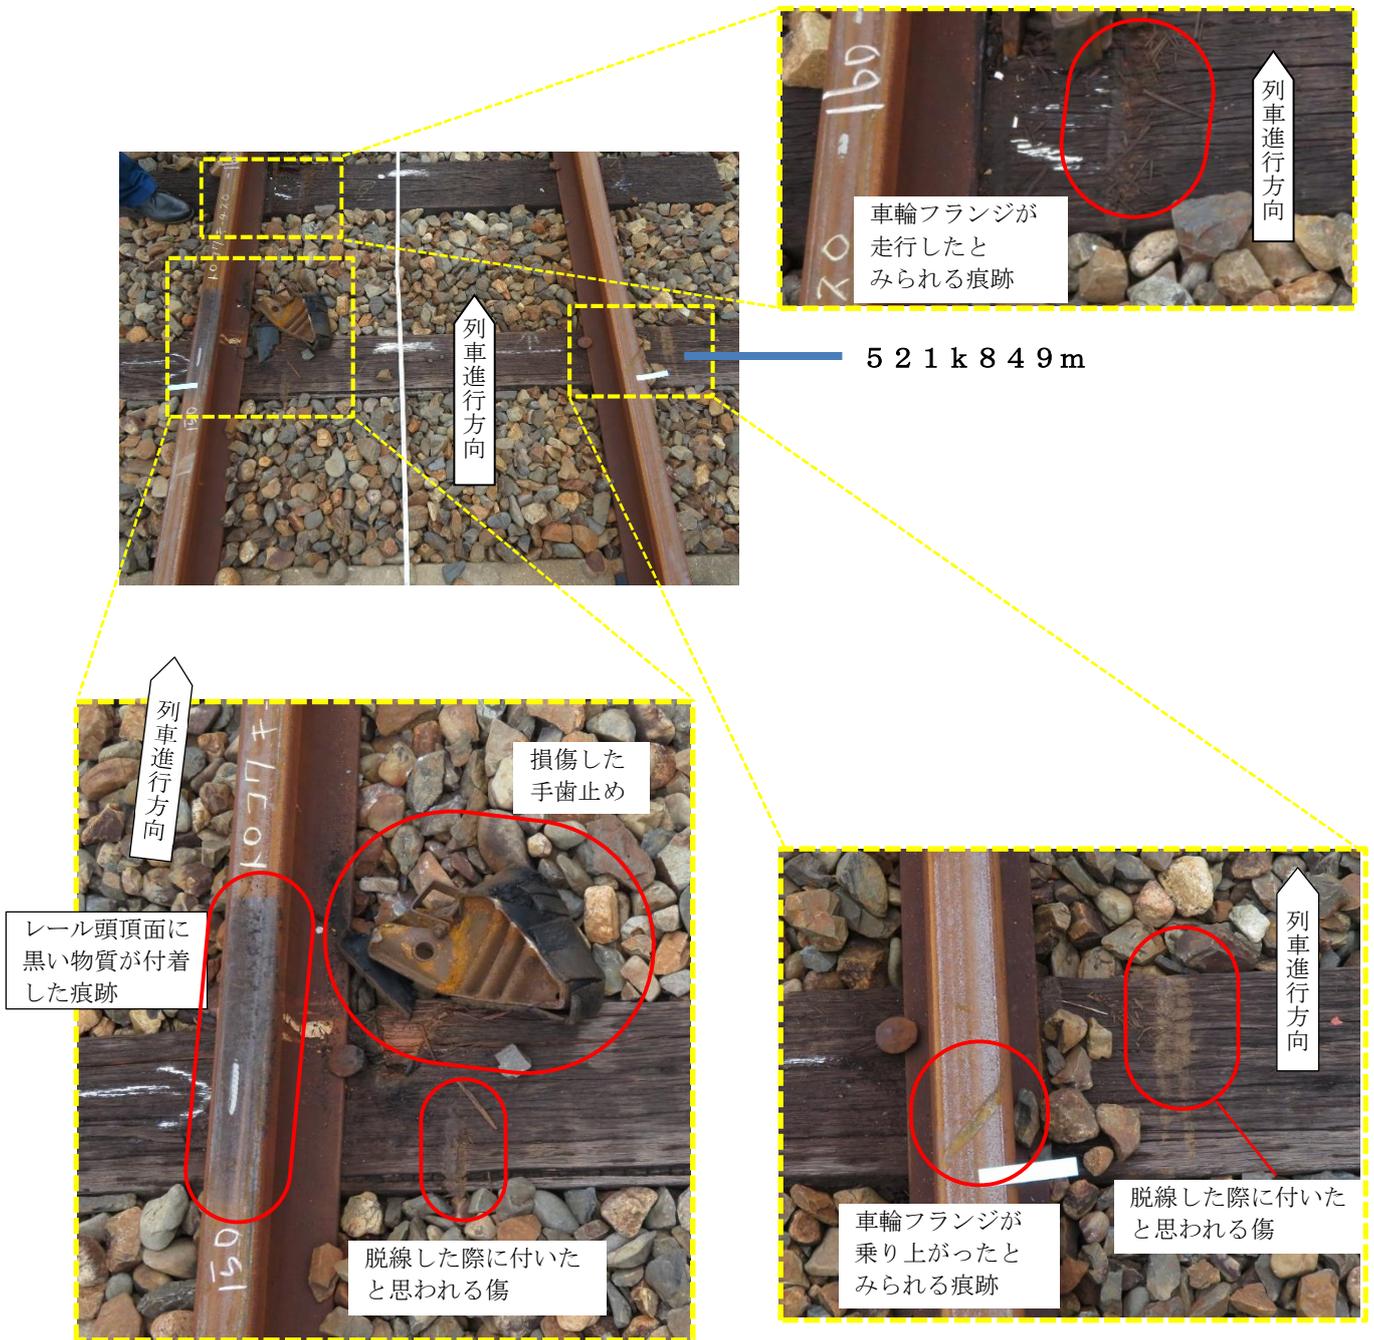
付図6 521k849m付近の痕跡

- (1) 521k849m付近の左レール頭頂面に黒い物質が付着した痕跡と同痕跡付近の軌間内に損傷した手歯止めがあった。また、同位置の右レール頭頂面には車輪フランジが軌間内側から外側へと乗り越えたと思われる痕跡があった。なお、左右レール頭頂面の痕跡があった位置付近には、左右レールの右側のまくらぎ上に脱線した際に付いたと思われる傷があった。

- (1) 左レール頭頂面に黒い物質が付着した痕跡 (この痕跡は、手歯止めが損傷した際に、手歯止め表面を覆っている滑り止め用のゴムがレールに付着したと考えられる) と同痕跡付近の軌間内に損傷した手歯止めがあったこと、
- (2) 右レール頭頂面に車輪フランジが軌間内側から外側へと乗り越えたと思われる痕跡があったこと、
- (3) (1)及び(2)の位置付近には、左右レールの右側のまくらぎ上に脱線した際に付いたと思われる傷があったこと

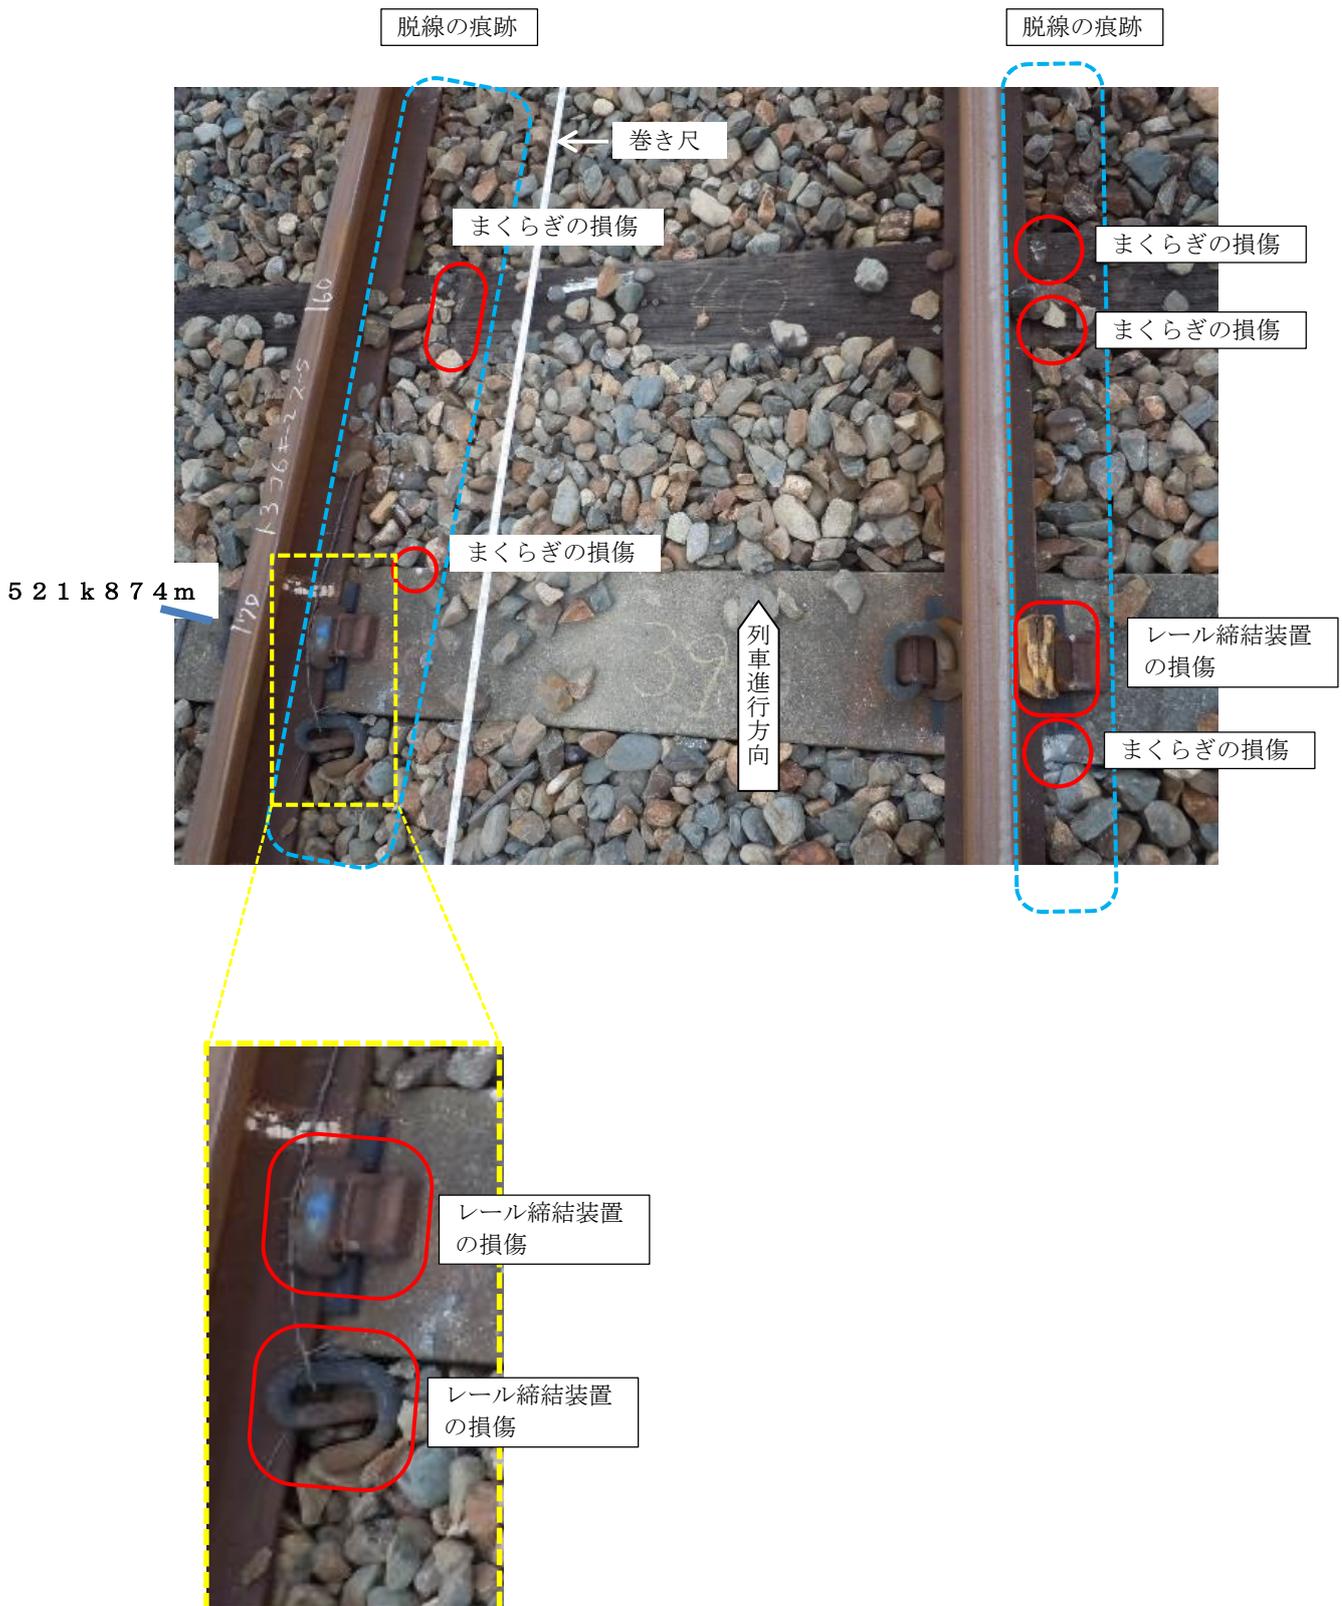
付図7 521k874m付近の痕跡

- (2) 521k849m付近～522k008m付近の間、左右レールの右側に車輪フランジが走行したとみられる痕跡が続いており、まくらぎ及びレール締結装置が断続的に損傷していた。

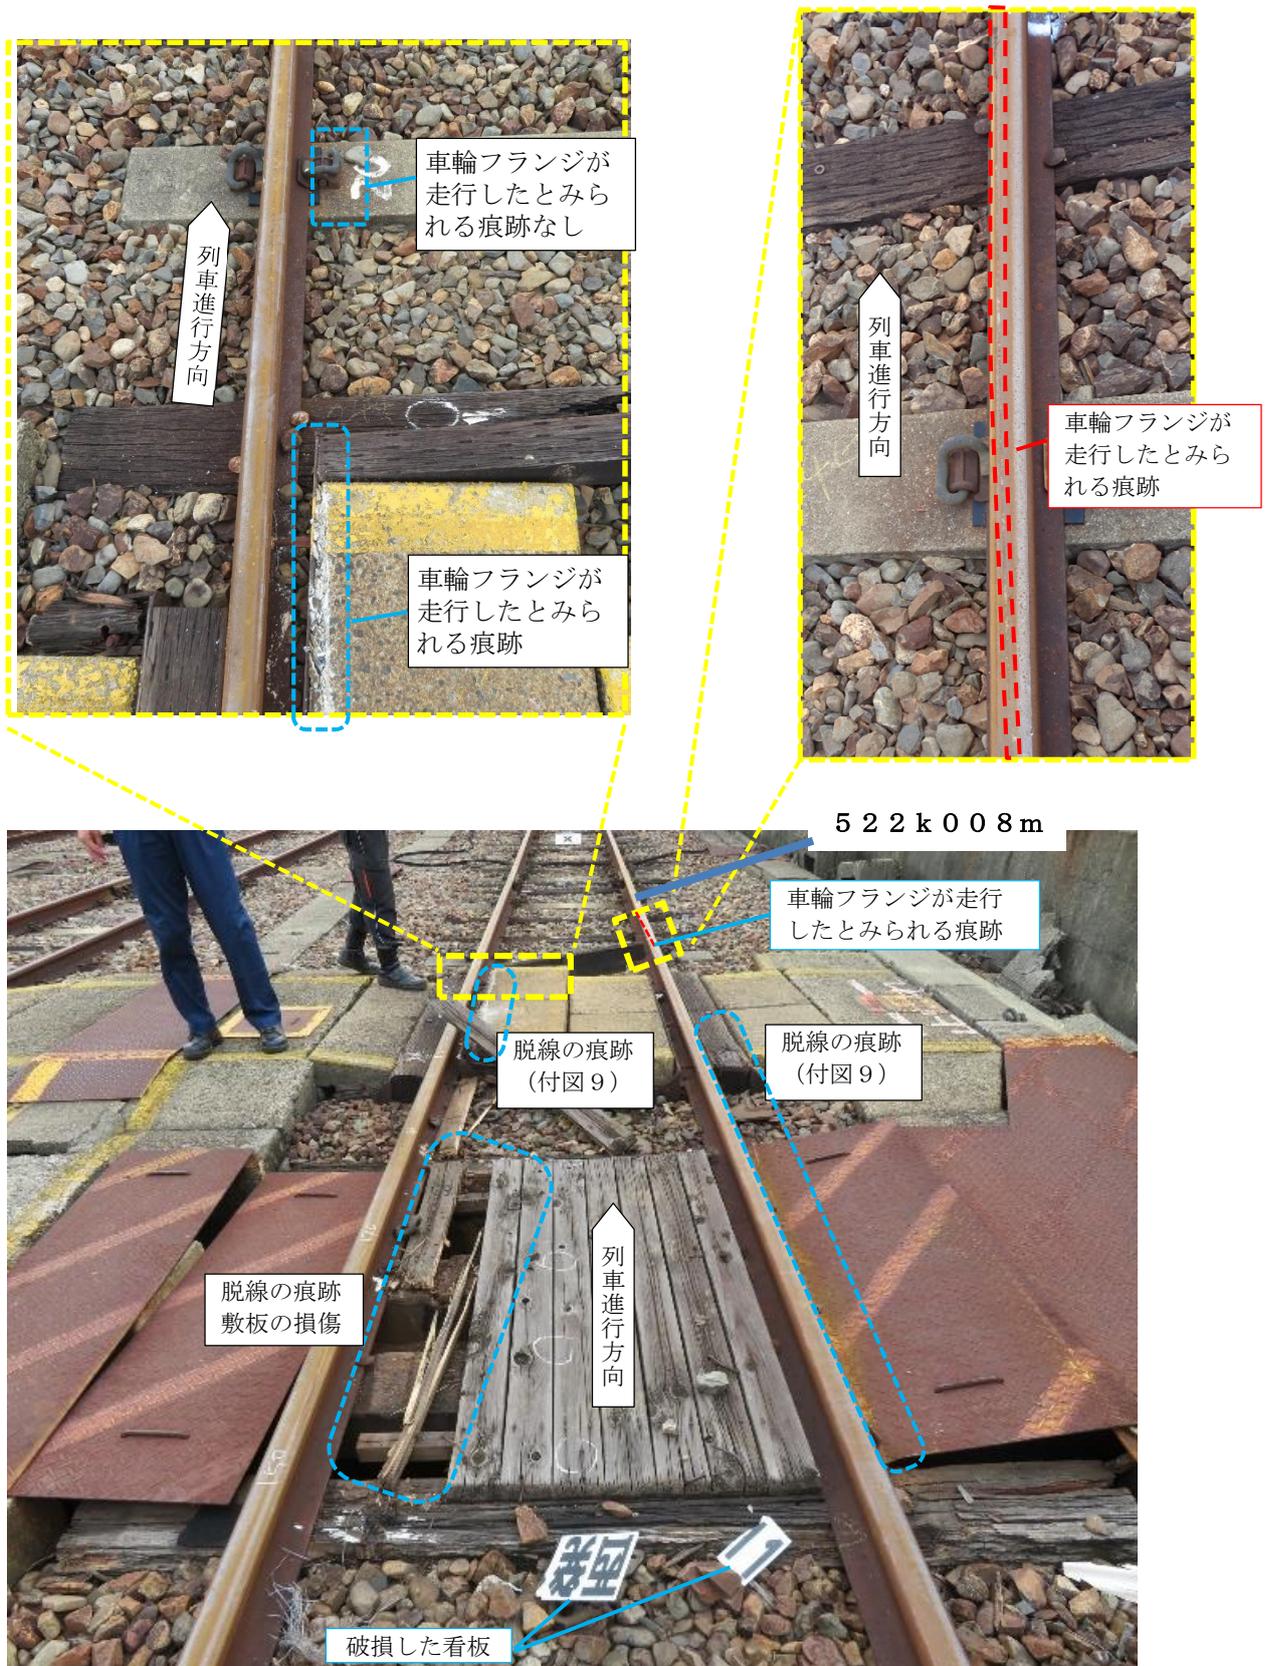
付図8 522k008m付近の痕跡(1)

- (3) 522k004m付近に敷設されている職員用渡り通路のコンクリートブロック及びレールとコンクリートブロックとの間の木材に車輪が乗り上がったとみられる痕跡があり、同コンクリートブロック上を車輪フランジが走行したとみられる痕跡があった。なお、同コンクリートブロックの先のまくらぎには車輪フランジが走行したとみられる痕跡はなかった。また、522k008m付近で右レール上を車輪フランジが軌間外側から内側へと復線したとみられる痕跡があった。

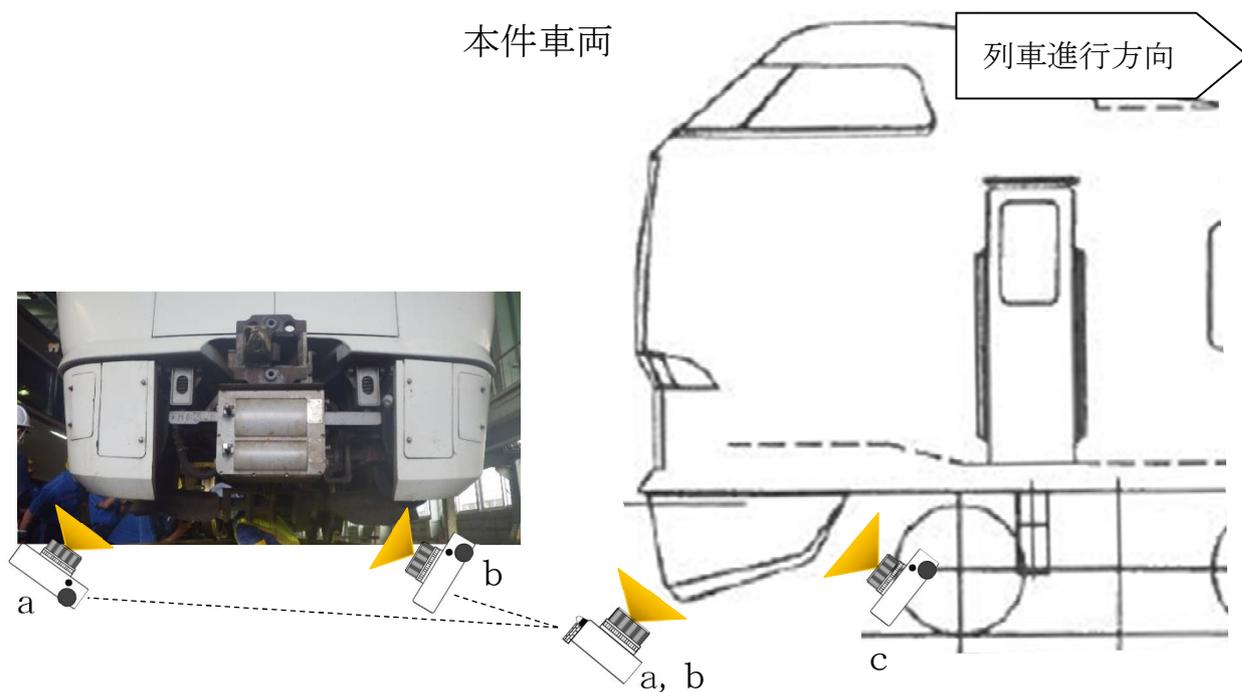
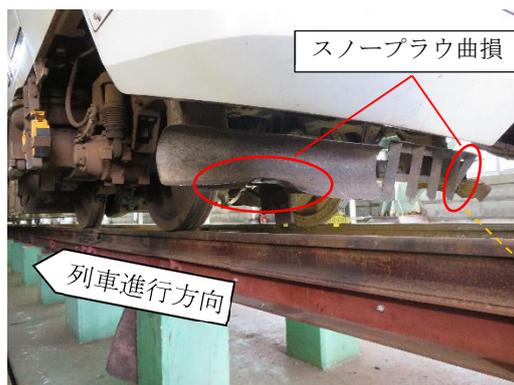
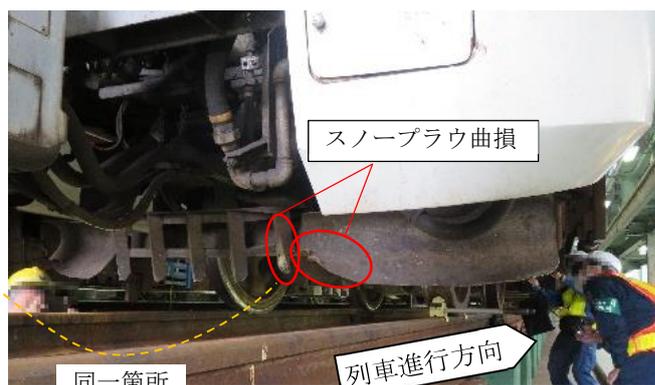
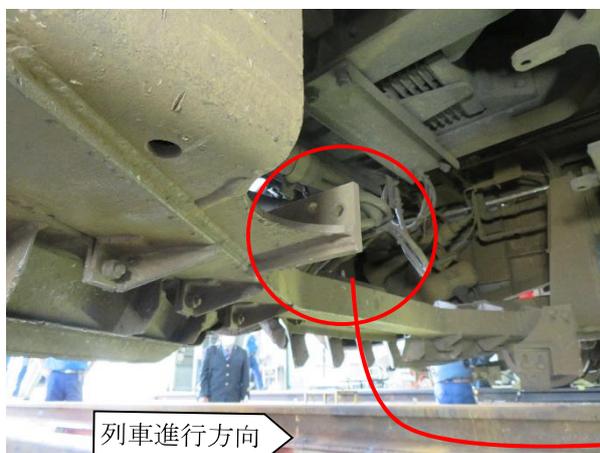
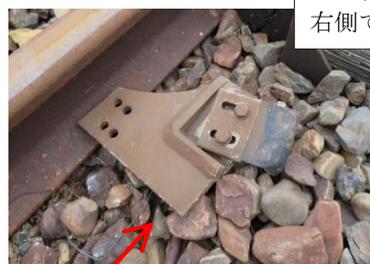
付図10 車両の主な損傷状態 (1)

- (1) 本件車両の後方下部のスノープラウ^{*17}が曲損していた。
- (2) 本件車両の後台車後方右側の排障器が脱落していた。なお、脱落した排障器は、本件番線の渡り通路手前の右レールの右側で確認された。(5 2 2 k 0 0 4 m付近)
- (3) 本件車両の後台車第2軸の左右の車輪フランジに多数の擦過痕があった。また、左の車輪の表リム面に多数の擦過痕があった。

スノープラウ曲損

排障器 (右側) 脱落

京都支所西出発11番線
渡り通路のコンクリート
ブロック手前の右レールの
右側で確認された。

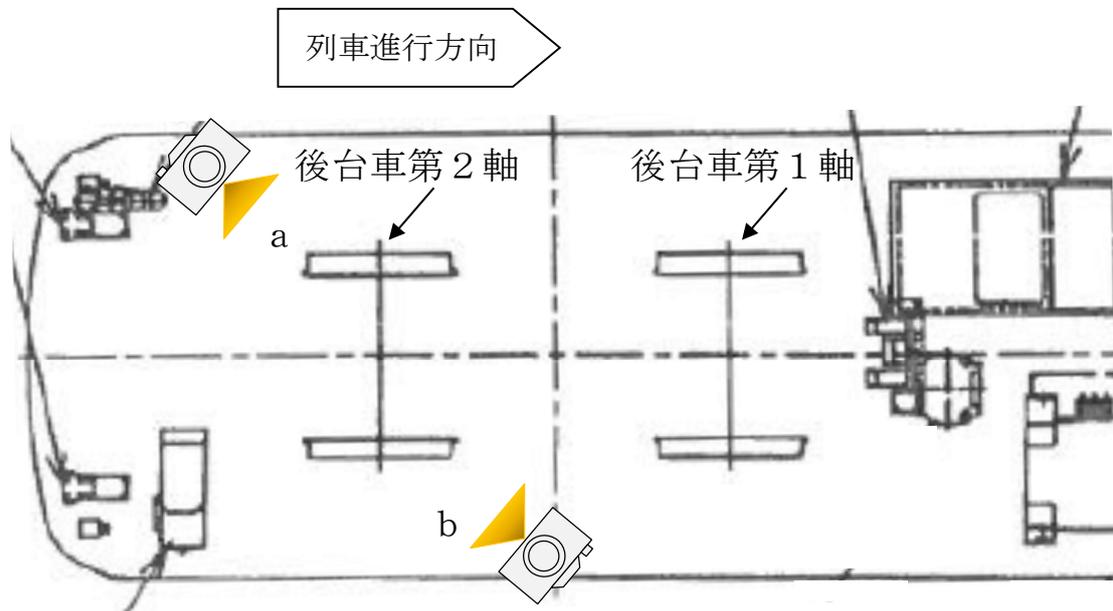
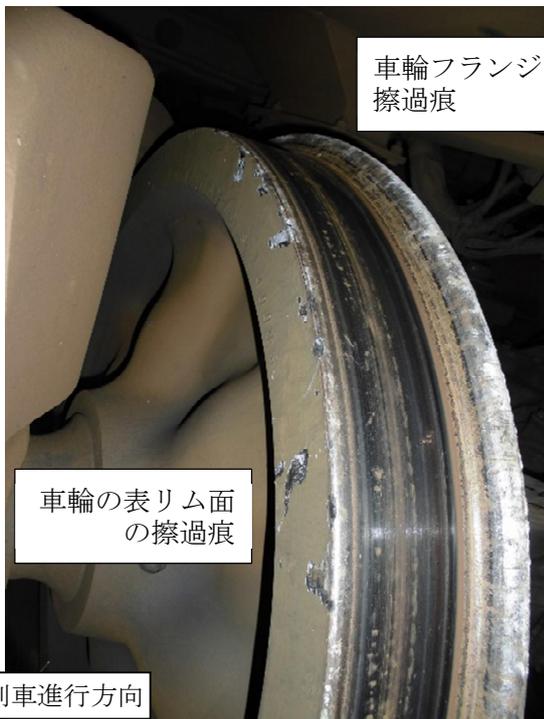
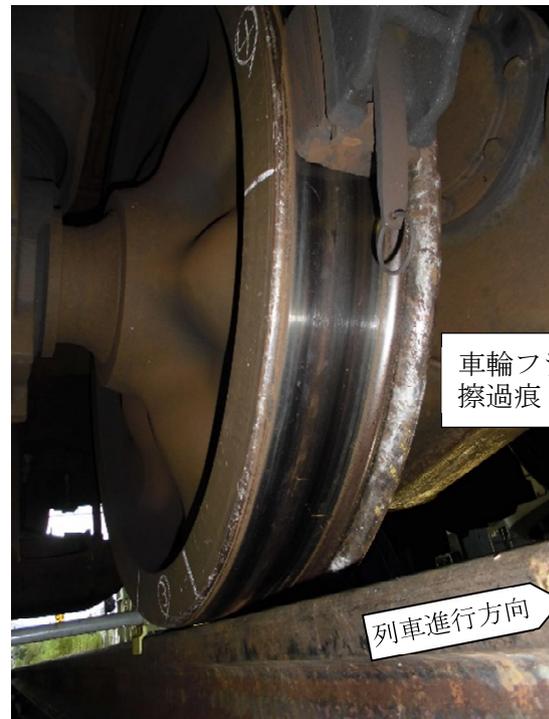
付図 1 1 車両の主な損傷状態 (2)

車輪の擦過痕

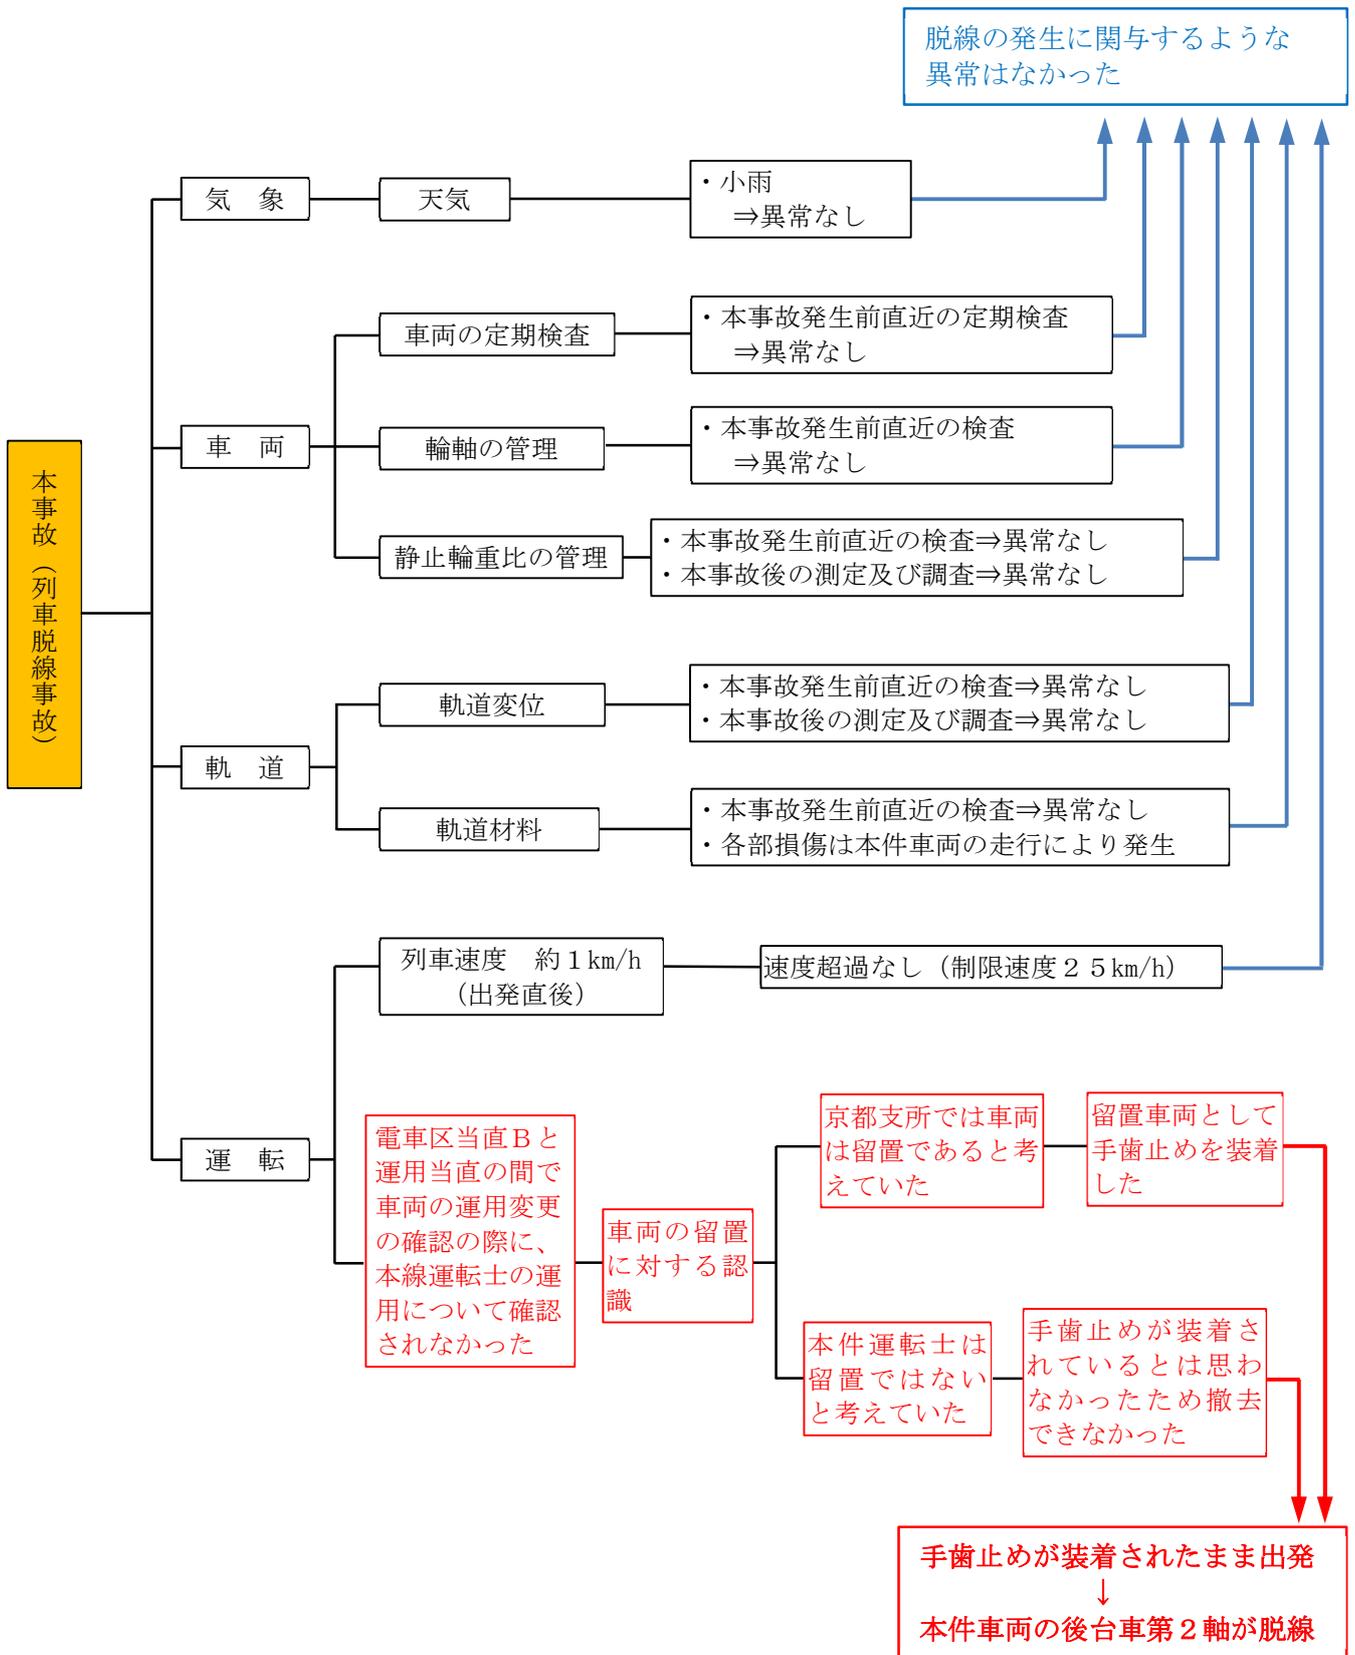
付図 1 6 列車脱線事故の関与要因

列車の7両目後台車第2軸に手歯止めが装着されていることに同列車の運転士が気付かず出発したことについては、列車が出発する前の臨時に行われた併結作業後に、構内運転士により手歯止めが装着されていたが、手歯止めの装着状況について同列車の運転士と構内運転士の間で共有できなかったことが関与したと考えられる。手歯止めの装着状況が共有できなかった背後要因として、車両や乗務員の運用変更又は臨時の構内作業を計画、実施する場合における車両運用担当の当直と乗務員運用担当の当直間での確認項目が明確になっていなかったことが関与した可能性があると考えられる。

本事故は、臨時作業が発生した際の手歯止めの扱いや出区点検の実施の有無が明確でなかったことから、手歯止めが装着されたまま列車が出発したことにより発生したと考えられるため、車両や乗務員の運用変更又は臨時の構内作業を計画、実施する場合は、関係者（車両運用担当の当直と乗務員運用担当の当直）が相互に確認すべき項目を明確にし、作業内容に漏れや齟齬が生まれない仕組みを構築することが必要である。
