RA2023-9

鉄 道 事 故 調 査 報 告 書

IV W I L L E R T R A I N S株式会社 宮津線
四所駅～西舞鶴駅間
踏切障害事故

鉄道事故調査報告書

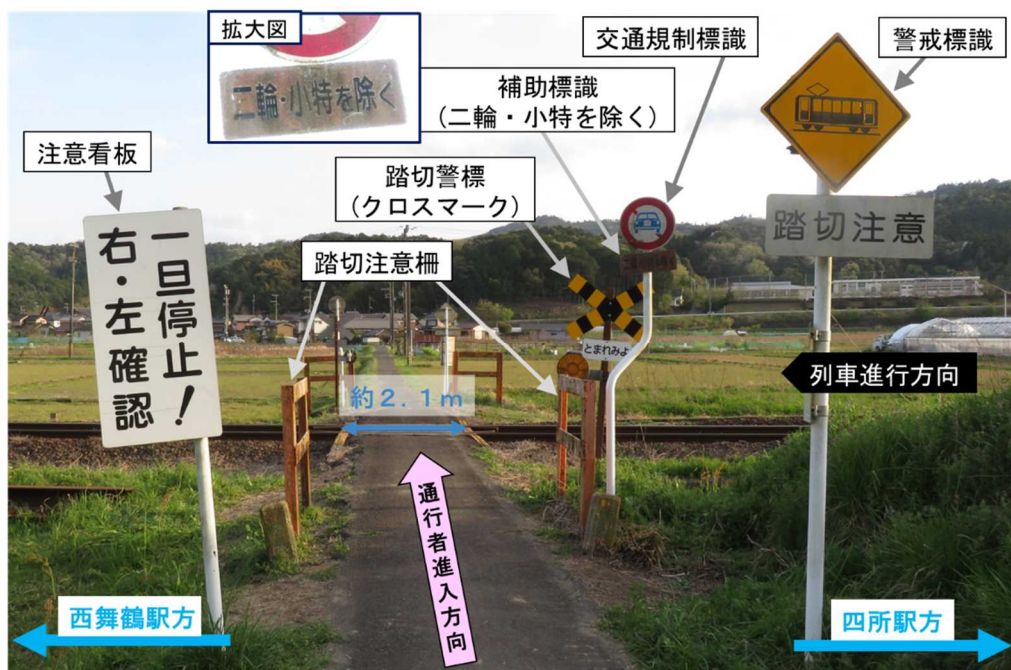
図2 本件踏切の状況

本件踏切には、本件通行者進入側から見て本件市道の右側（四所駅方）に踏切警標（クロスマーク）及び‘二輪自動車及び小型特殊自動車以外の自動車の通行禁止’を示す交通規制標識が、また、右側及び左側（西舞鶴駅方）に踏切注意柵が設置されていた。踏切警標から軌道中心線までの距離は約5.5m、踏切警標から反対側（本件通行者進出側）の踏切警標までの本件市道に沿った距離は約10.9mであった。

さらに、本件通行者進入側から見て本件市道の右側に道路管理者である舞鶴市が設置した「踏切注意」と表記された警戒標識が、左側に「一旦停止！右・左確認」と表記された注意看板がそれぞれ踏切注意柵より本件踏切から離れた位置に設置されていた。

なお、本件市道において、本件通行者進入側から見て本件踏切手前の道路右脇に盛土（私有地）があり、その盛土は道路面から最も高い所（以下「最大高さ地点」という。）で約1.8mあり、最大高さ地点から軌道中心線までの本件市道に沿った距離は約9.2mであった。盛土は最大高さ地点から踏切警標付近まで線路側に向かってなだらかに下り傾斜した形状であり、盛土の最大高さ地点から踏切警標までの本件市道に沿った距離は約3.7mであった。

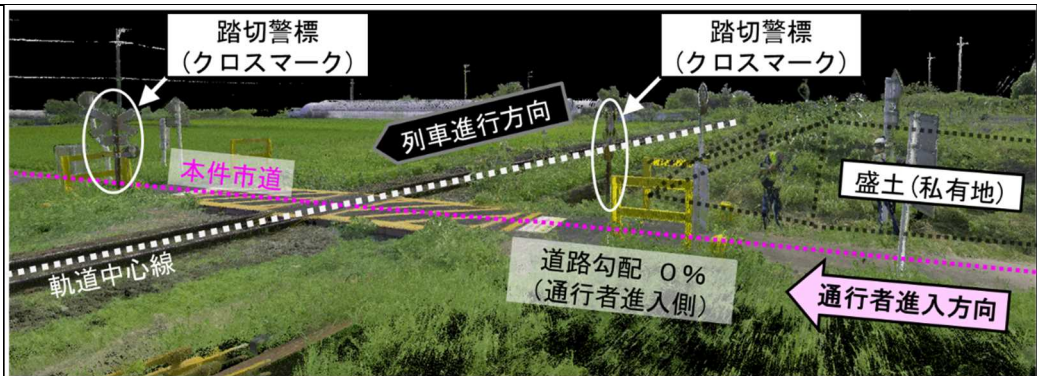
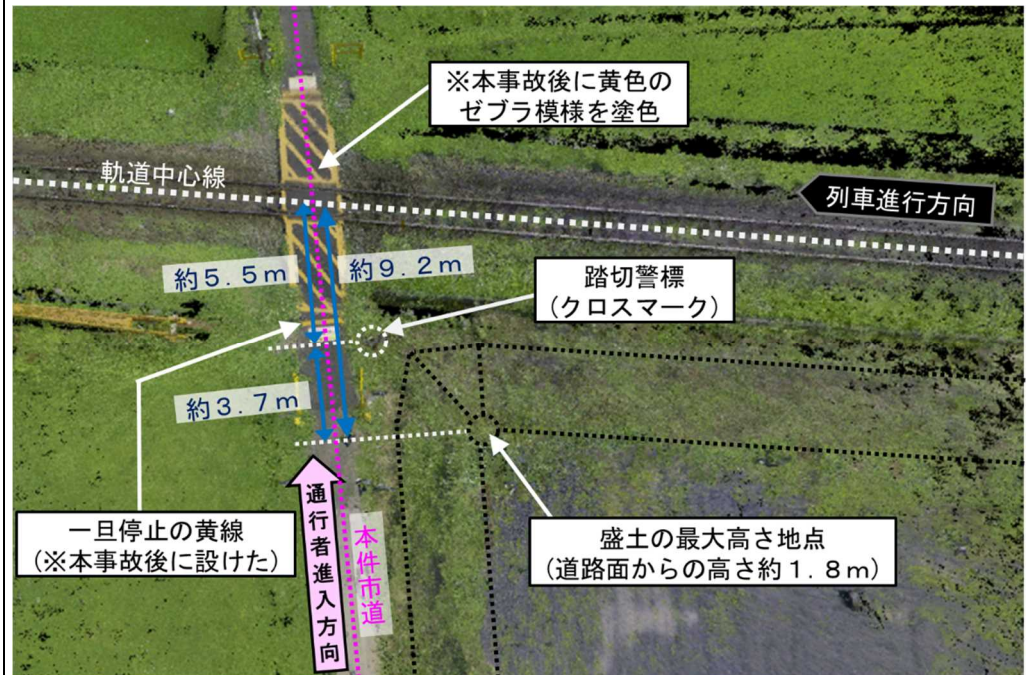
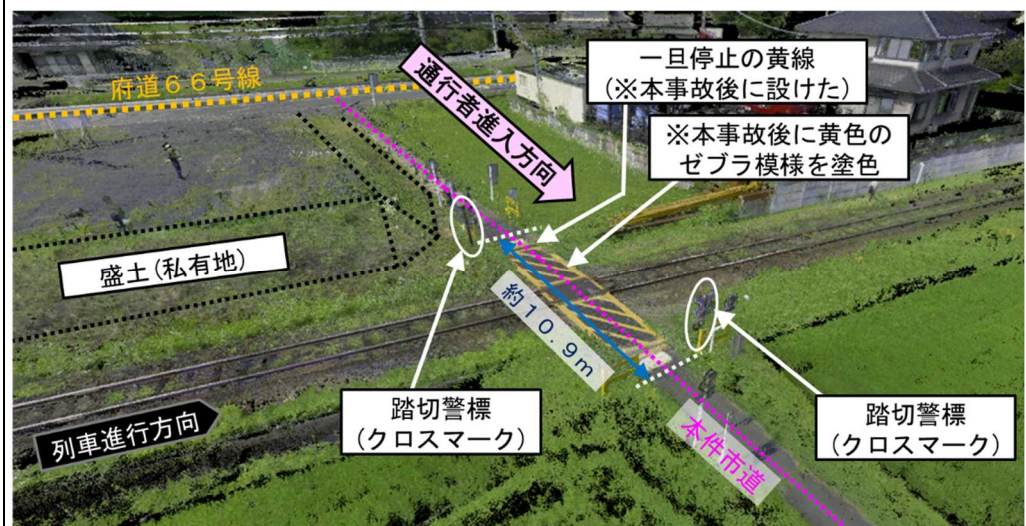
図 3 本件踏切及び周囲の状況

脇に盛土（私有地）があり、その盛土は道路面から最も高い所で約1.8mあるため、2.3(5)に記述したように、盛土が横に面する位置（少なくとも踏切警標から約3.7m地点より手前の位置）では、本件踏切近辺を除き四所駅方の線路を視認できない状況であったことから、通行者は盛土が横に面する位置では上り列車の接近を視認できない状況であったと推定される。

このため、鉄道施設を保有するタンゴ鉄道及び道路管理者は、安全性を向上させるために、本件踏切を廃止するべきであり、廃止できない場合は第1種踏切道へ格上げするべきである。したがって、タンゴ鉄道及び道路管理者は、踏切利用者及び地域住民等の理解や協力が得られるよう努め、早期に

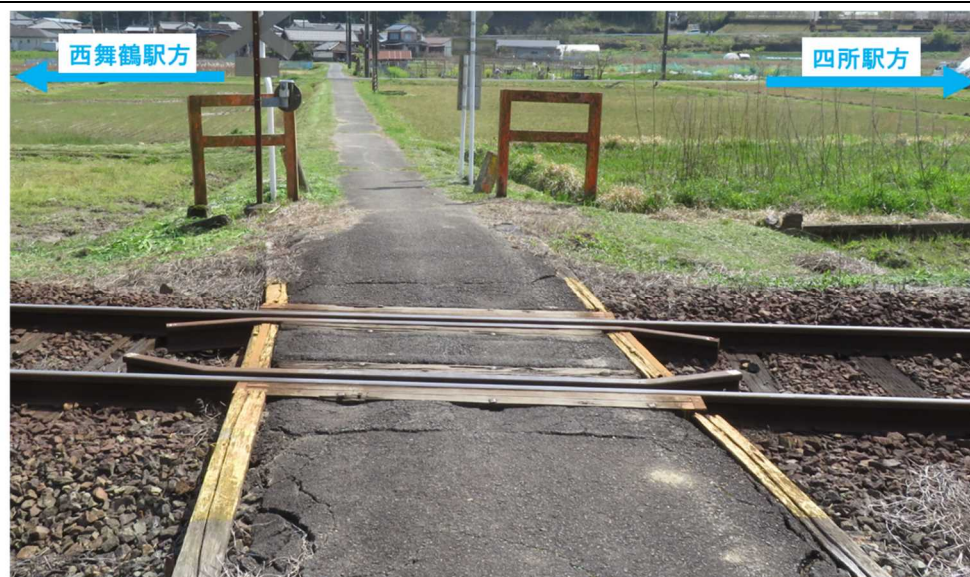
図4 本件踏切内の路面の状況

本件踏切に接続する本件市道において、本件通行者進入側及び進出側ともに道路標示*6（以下「停止線」という。）は設けられていなかった。また、本件踏切内のアスファルト舗装には、凹凸やひび割れはあるものの、著しい段差や欠損は見られなかった。（図4 参照）

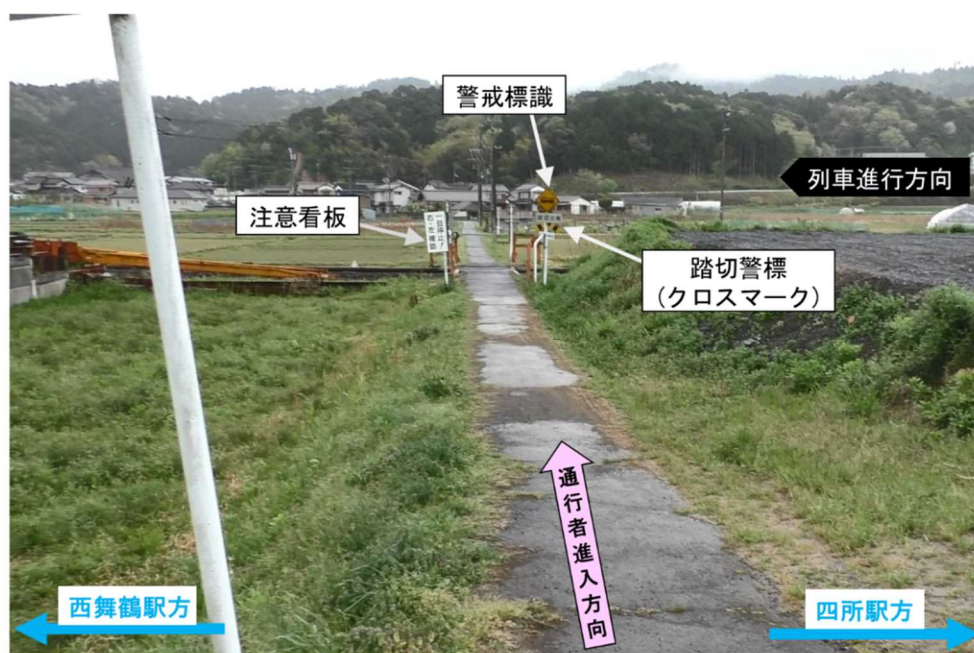
図5 本件通行者進入側から見た本件踏切の見通し状況
(踏切警標の位置から本件市道に沿って約30m離れた位置から撮影)

本件通行者進入側から見た本件踏切の見通し状況については、図5に示すように、府道66号線から本件市道へ入った位置（踏切警標の位置から本件市道に沿って約30m離れた位置）から警戒標識及び注意看板を視認することができた。

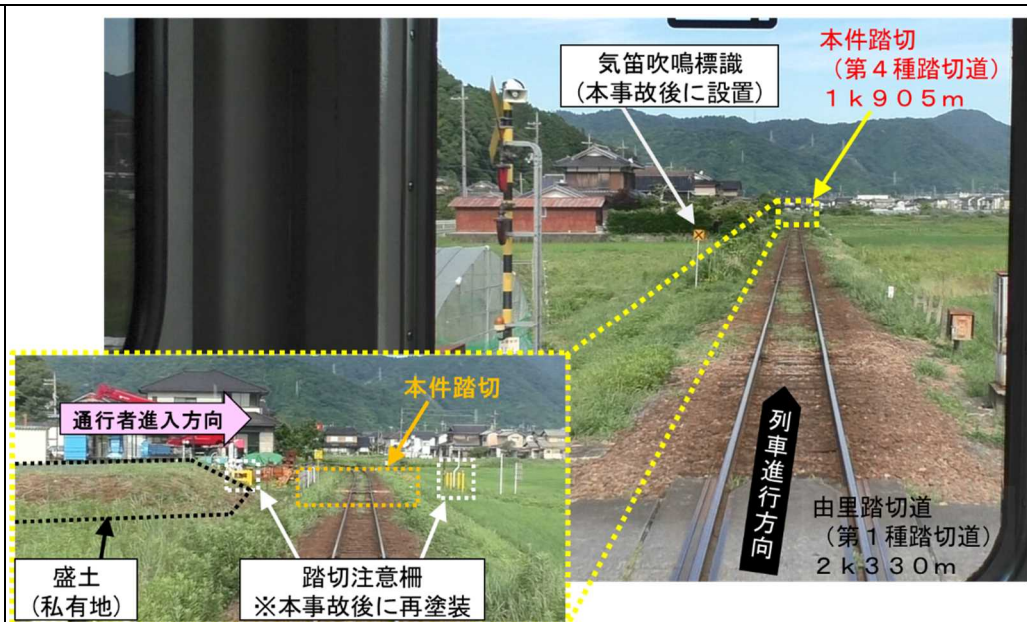
図6 上り列車から見た本件踏切の見通し状況
(撮影日：令和5年7月4日 [本事故の約3か月後])

上り列車から見た本件踏切の見通し状況については、図6に示すように、由里踏切道付近において、約425m先にある本件踏切を列車から確認することができ、その後本件踏切までの間に視界を遮るような物はなかった。ただし、本件踏切の手前（四所駅方）左側の線路脇に最大高さ約1.8mの盛土があるため、盛土に隠れている本件市道については見通せない状況であった。

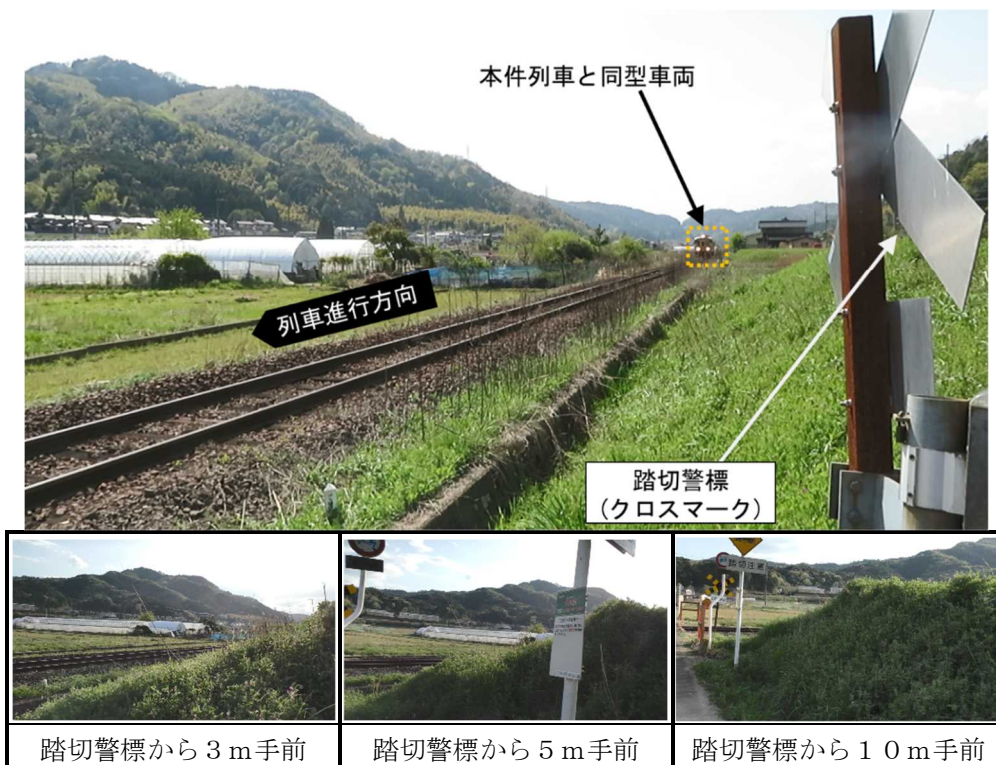
図7 本件通行者進入側から見た接近する上り列車の見通し状況

本件通行者進入側から見た接近する上り列車の見通し状況については、本件踏切の踏切警標の横で高さ約1.2mの位置から確認したところ、途中に通行者の視界を遮るような物はなく、問題はなかった。(図7 参照)

しかし、2.3(7)に記述したように、四所駅方から本件踏切付近までの線路線形は、2k835mから本件踏切（1k905m）を越えた1k889mまでが直線であること、2.3(5)に記述したように、本件通行者進入側から見た接近する上り列車の見通し状況については、踏切警標の横で高さ約1.2mの位置から確認したところ、途中に通行者の視界を遮るような物はなく、問題はなかったことから、通行者は踏切警標の位置から上り列車の接近を確認できるものと考えられる。

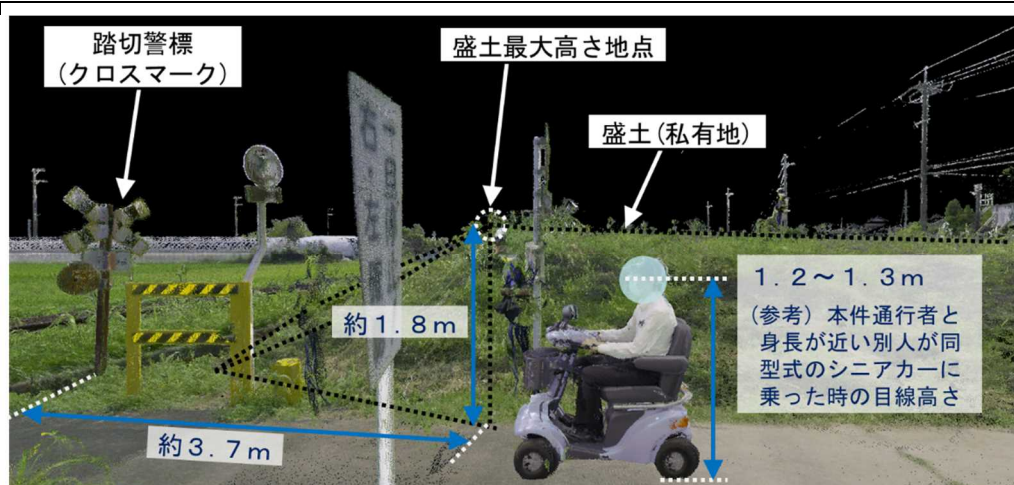
図8 本件通行者進入側から見て左側（西舞鶴駅方）から見た状況
（撮影日：令和5年7月4日 [本事故の約3か月後]）

また、本件市道において盛土が横に面する位置(少なくとも踏切警標から約3.7m地点より手前の位置)では、本件踏切近辺を除き四所駅方の線路を視認できない状況であった。(図8 参照)

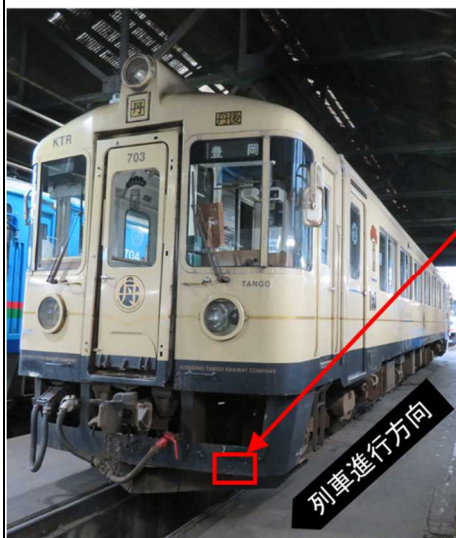
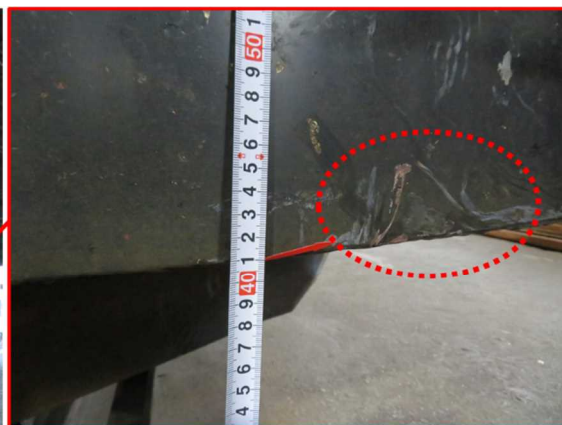
図10 鉄道車両の損傷状況

- (1) 鉄道施設の損傷状況
鉄道施設には、本事故による損傷等は見られなかった。
- (2) 鉄道車両の損傷状況
車両の前面左側スカート*11に擦過痕が認められた。（図10 参照）

前面左側スカートの擦過痕

2.1(2)①及び②に記述したように、本件運転士見習及び本件指導運転士は、本件通行者が左側から本件踏切に進入し、本件列車の左前面下方で衝撃音があったと口述していること、2.4(2)に記述したように、車両の前面左側スカートに擦過痕が認められたこと、及び2.4(3)に記述したように、シニアカーが大きく損傷していたことから、本件踏切に本件列車が接近している状況において、シニアカーに乗った本件通行者が本件踏切に左側から進入し、本件列車の前面左側スカートとシニアカーが衝突したものと推定される。また、2.4(3)に記述したように、シニアカーは車体後部に比べて車体前部の損傷が大きいことから、本件列車の前面左側スカートとシニアカーの車体前部が衝突したものと考えられる。

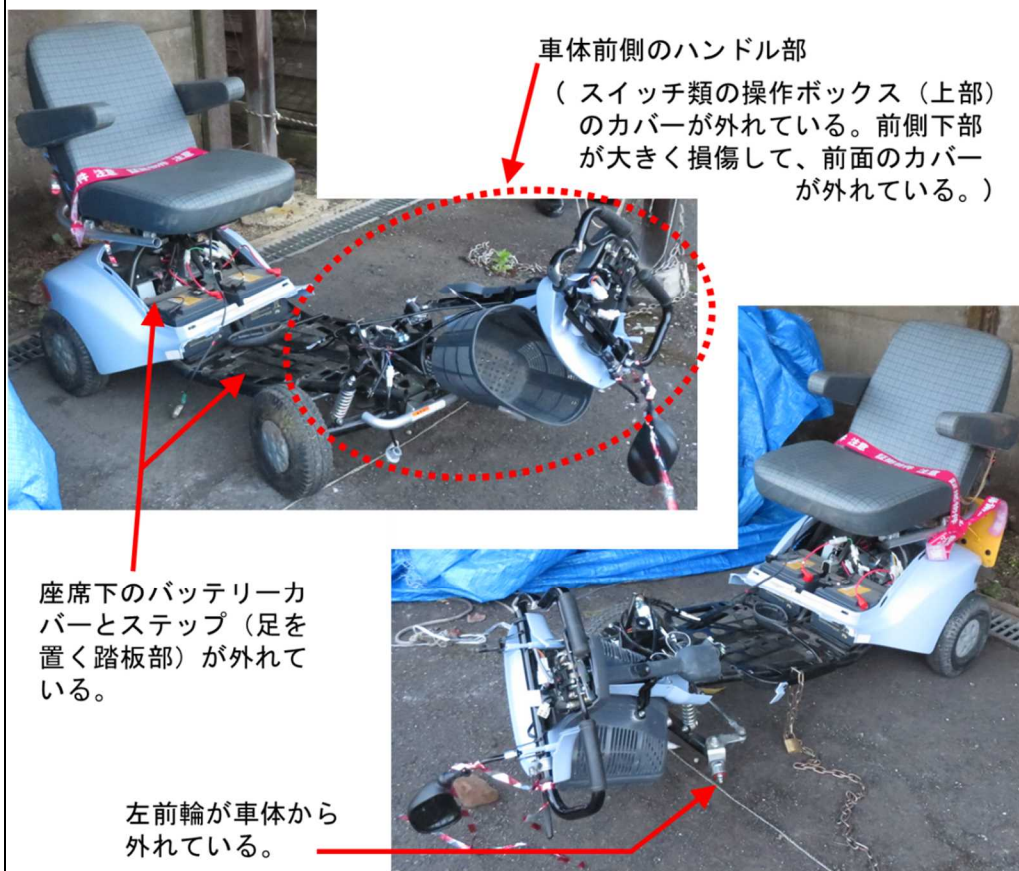
図11 シニアカーの損傷状況

シニアカーは、車体後部に比べて車体前部の損傷が大きく、左の前輪が車体から外れ、車体前側のハンドル部が大きく損傷していた。(図11 参照)

なお、シニアカーは本件通行者と共に、本件踏切から約5.3m西舞鶴駅方の線路左脇に転倒していた。
