# 鉄道事故調査報告書

事故種類：踏切障害事故

発生日時：令和5年7月2日 17時50分ごろ

にじゅう二十の坪踏切道（第4種踏切道：踏切遮断機及び踏切警報機なし）

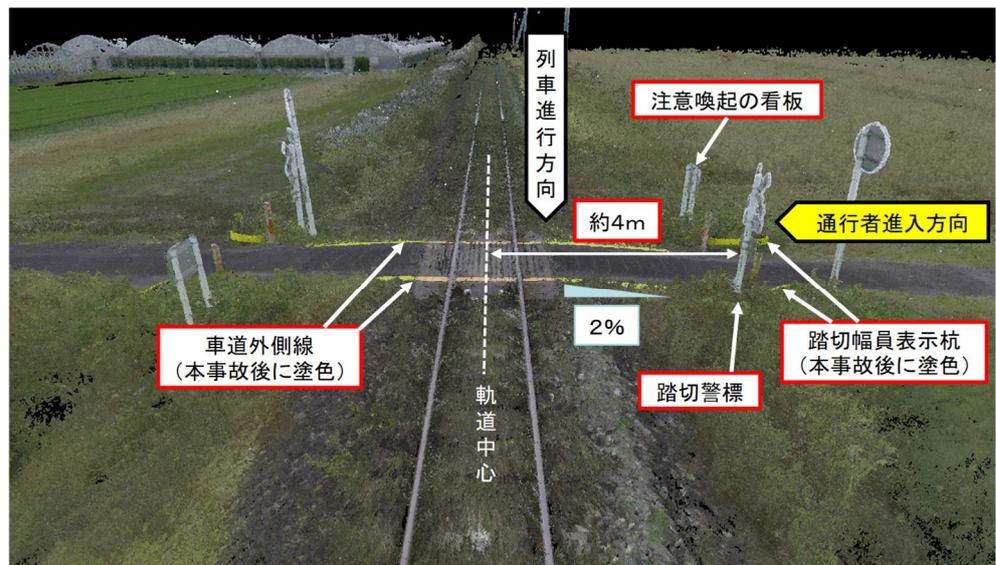
図3 本件踏切及び周囲の状況

図3に、本件踏切及び周囲の状況の3D写真を示す。

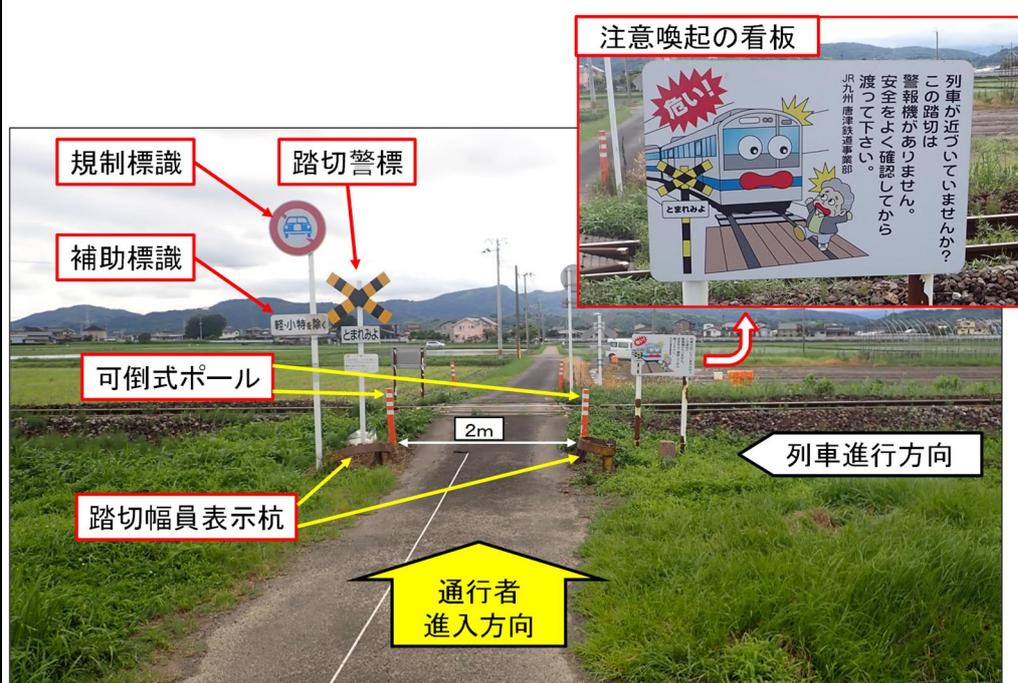
図4 本件通行者進入側から見た本件踏切の状況

本件踏切に向かって軌道中心線から約4 m手前の左側には踏切警標が、右側には注意喚起の看板が設置されていた。また、道路の左右に、可倒式ポール及び踏切幅員表示杭が設置されていた。

踏切警標及び注意喚起の看板の見通しについて本件通行者進入側から確認したところ、視界を遮るものはなかった。

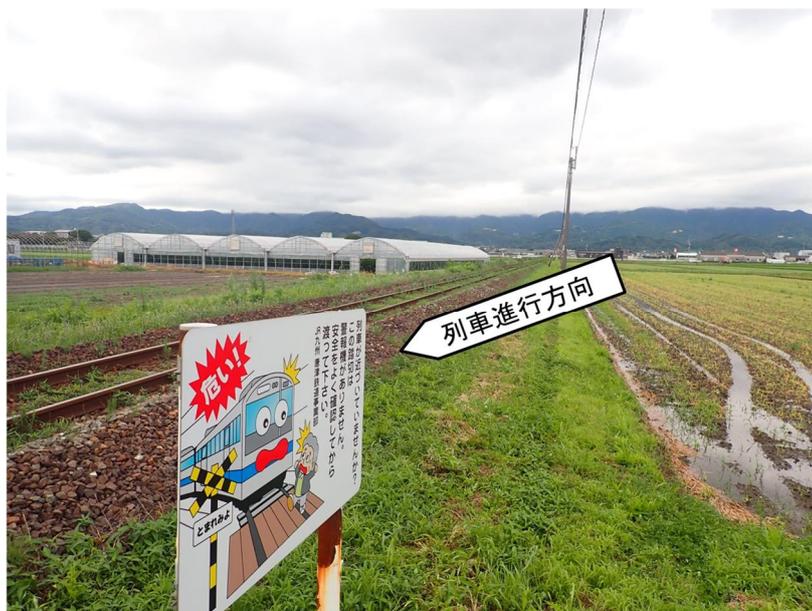
図5 本件通行者進入側からの列車方向の見通し状況

本件通行者進入側にある踏切警標の設置位置からの列車方向の見通し状況を確認したところ、視界を遮るものはなかった。

2.3(1)⑥及び2.3(6)①に記述したように、本件踏切からの列車見通距離は1,000m以上確保されており、見通しを遮るものはなかったことから、本件通行者が踏切警標の位置において列車の接近を確認していれば、本件踏切に接近する本件列車を視認できる状況であったと考えられる。

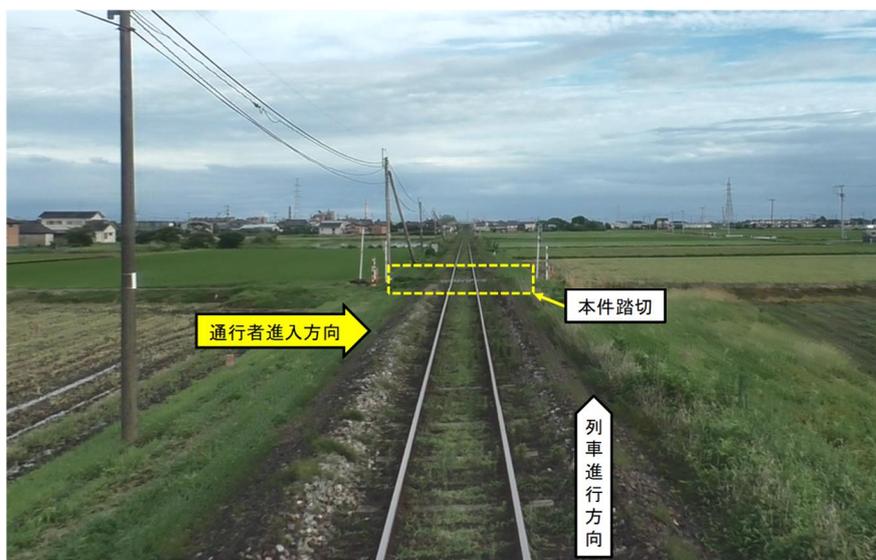
図6 列車からの本件踏切の見通し状況

図6は、本件踏切の約35m手前の地点（2.1(2)に記述した本件運転士が本件通行者を認めた位置）から撮影したものである。同図のように、視界を遮るものはなかった。

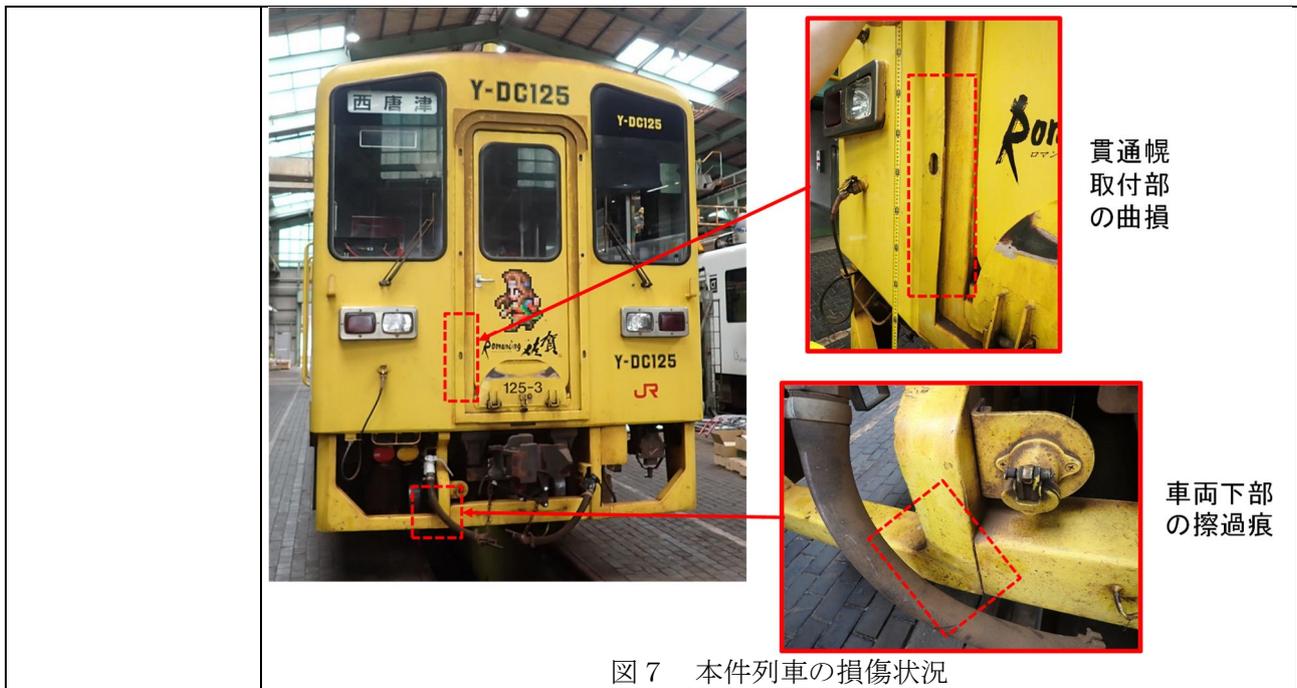
図7 本件列車の損傷状況

本件列車の先頭車両前面右側において、貫通幌取付部が曲損していた。また、同車両前面右側下部には、擦過痕が認められた。（図7 参照）

2.1(2)に記述した本件運転士の口述及び2.4(2)に記述した本件列車の損傷状況より、本件通行者は本件踏切内に左側から進入し、本件列車の車体前面右側に衝突したものと推定される。

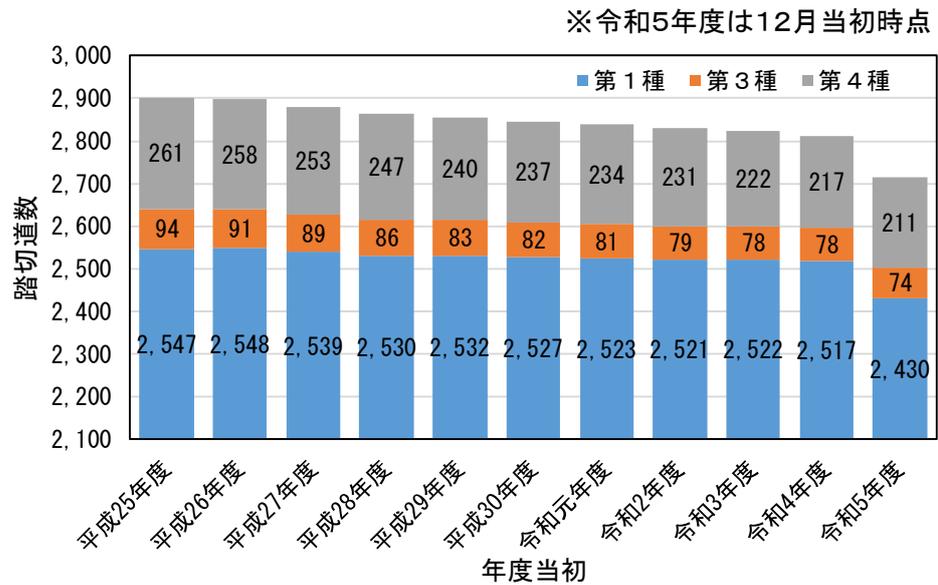
図8 踏切道数の推移

- (1) 同社における踏切遮断機のない踏切道への対応に関する情報  
 同社では、踏切遮断機のない踏切道について、廃止等の抜本的な安全対策を推進する方針であり、毎年、各現場が関係自治体を訪問して、踏切遮断機のない踏切道の廃止を要請している。同社によると、同社における踏切遮断機のない踏切道への対応状況については、概略次のとおりであった。  
 ① 踏切道数の推移  
 図8に、同社が管理する踏切道数の推移を示す。同図のように、踏切道数は年々減少しており、第3種及び第4種踏切道は、平成25年度時点の355か所から令和5年度時点の285か所へと、10年間で70か所減少していた。なお、令和5年度で大幅に踏切道数が減少しているのは、令和4年9月23日に西九州新幹線が開業した際に、長崎線の江北駅こうほく～諫早駅間いさはやが

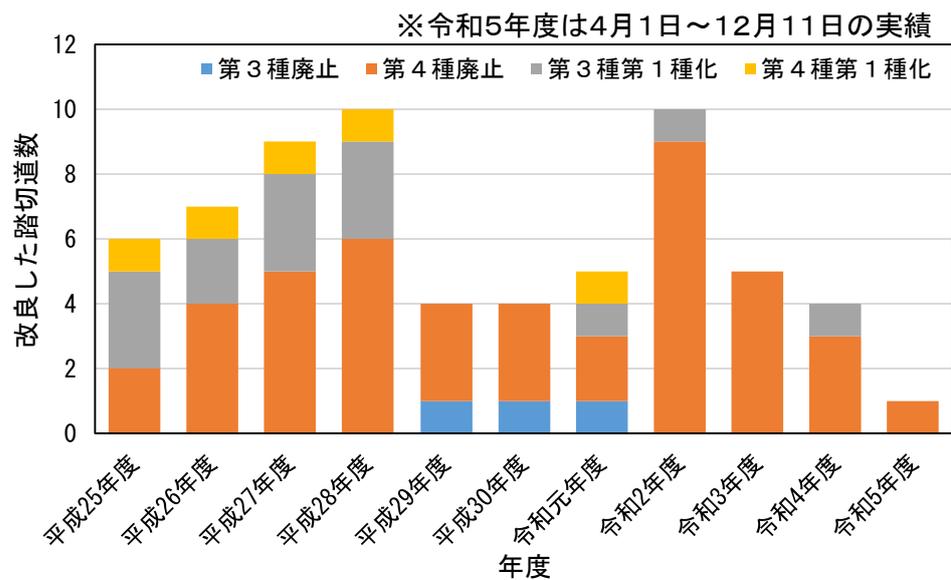
図9 踏切道の改良数の推移

図9に、同社の踏切遮断機のない踏切道について、廃止及び第1種化を実施した踏切道数の推移を示す。同図に示すとおり、平成25年度から令和5年度までの間、

- ・第3種踏切道の廃止は3か所、第4種踏切道の廃止は43か所であった。
- ・第3種踏切道の第1種化は14か所、第4種踏切道の第1種化は5か所であった。
