## 鉄道事故調査報告書

鉄道事業者名：土佐くろしお鉄道株式会社

事故種類：列車脱線事故

発生場所：高知県幡<sup>はた</sup>多郡黒潮町  
中村線 有井川<sup>ありいがわ</sup>駅～土佐白浜<sup>とさしらほま</sup>駅間（単線）  
窪川<sup>くさわ</sup>駅起点24k648m付近

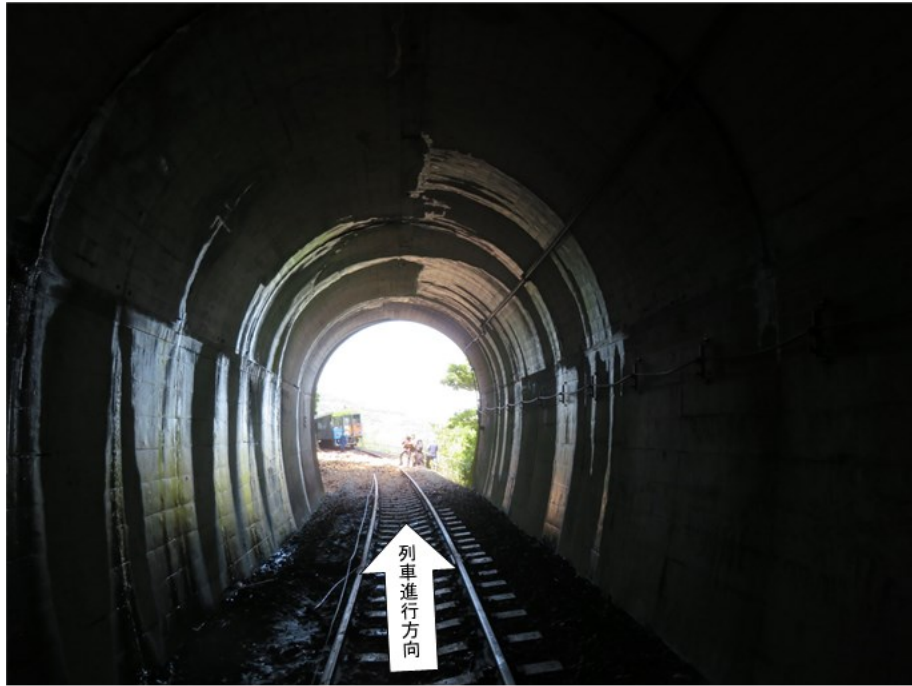
図3 本件トンネル内から見た列車進行方向の見通し状況  
(土砂等から約30m手前)(事故翌日)

本件トンネル内は半径300mの左曲線になっており、前方の見通しが悪く、トンネルの出口付近に土砂が堆積していることを確認できたのは、土砂の約30m手前であった。

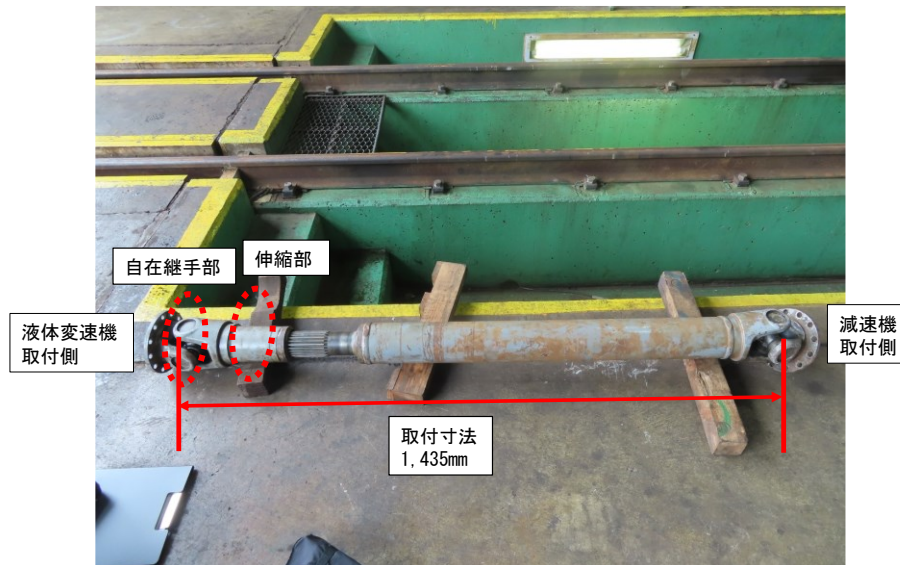
図5 推進軸（車両から取り外した状態）

また、2.4.2 に記述したように、脱線後に推進軸が抜けている状態であったことについては、2.3.3(1)に記述したように、通常の走行中に推進軸が抜けることはない構造になっていること、及び2.4.1 に記述した軌道の損傷及び痕跡の状況、並びに2.3.1(3)に記述した脱線の状況から、第1軸が左側に脱線した後に推進軸が抜けたものと推定され、推進軸が抜けた状態であったことは、脱線の原因に関与するものではないと推定される。

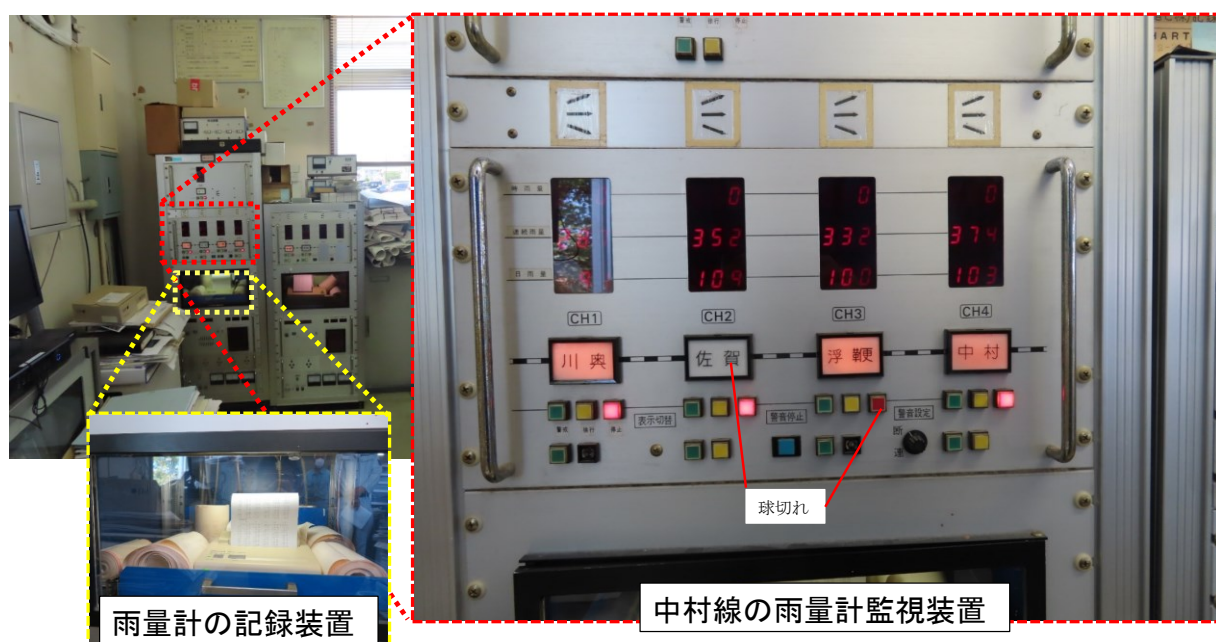
図1-2 雨量計監視装置

量の値と警報音により対応していたため、フィラメント式の小型電球を使用している雨量表示のランプの球切れの発生時期については不明であるとのことであった。

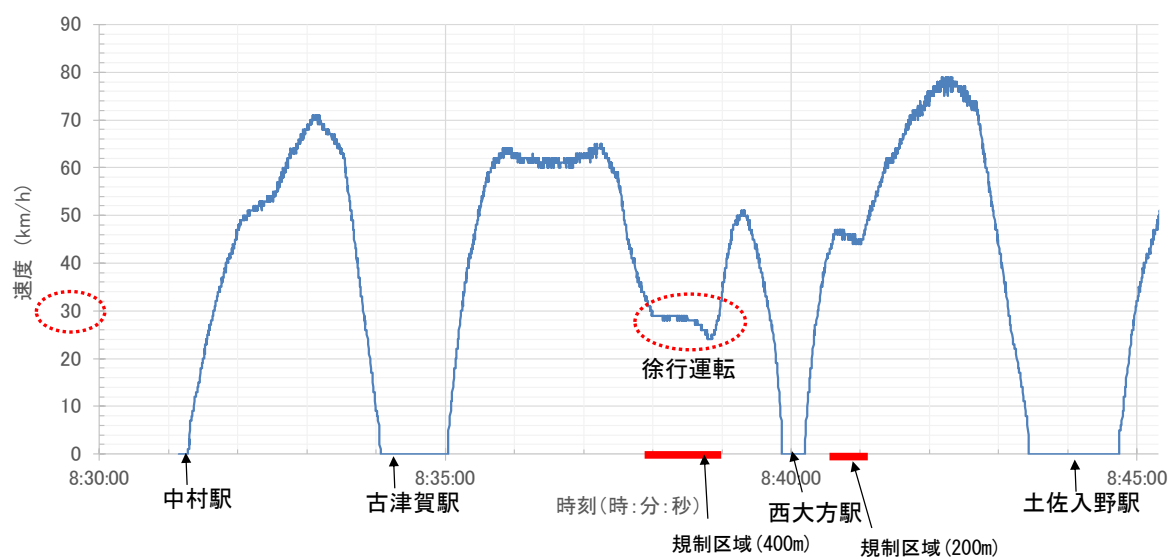
図 1 5 本件列車の時刻と速度の関係（図 2 の拡大図）

2.6.1の図9に示すように、西大方駅～土佐入野駅間に200mの徐行を行う区域である規制区域が設定されているが、本件列車が事故現場付近を走行する約17分前の08時41分ごろ、図15に示すように、西大方駅～土佐入野駅間では30km/h以下の徐行速度で走行したことが認められない。このことについて、同社が本件運転士に聴き取りしたところ、以下のとおりであった。

西大方駅発車時、大量の雨が降っており、規制区域に対する速度制限をすることは理解していて、力行中に一旦ノッチオフし低速（徐行運転）の意識はあったと思うが、周りの状況を観察中に側溝などに雨水がオーバーフローしていたことは記憶しているが、速度調整したかは記憶していない。

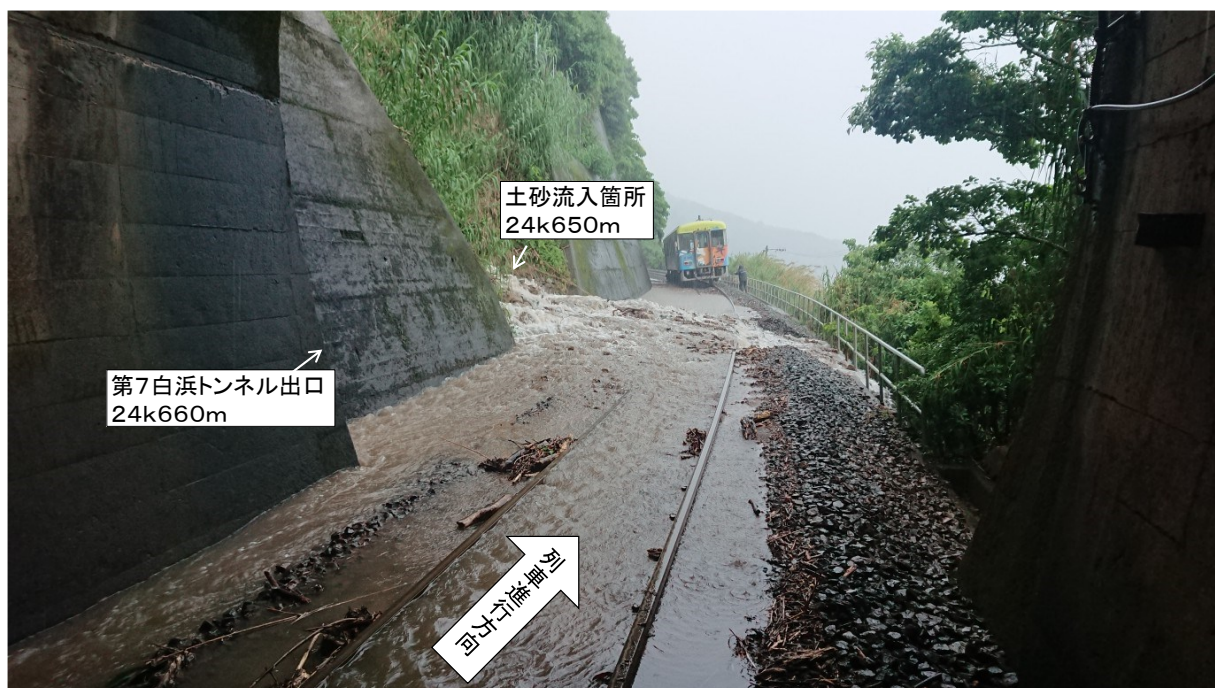
付図 8 土砂の流入状況 (事故当日)

土砂は、線路を横断するようにほぼ線路全体を覆っており、高さはレールの高さの2倍くらいで、列車進行方向に10m程度広がっているように見えた。土砂を認めた瞬間に非常ブレーキを扱ったが、突き上げと左右に振られる衝撃が大きく、体が宙に浮いた。あまりにも大きな衝撃であったので、脱線したことはすぐに分かった。最初に衝撃があつてからしばらく走行して列車が停止した。

土砂は線路全体を覆っており、左側から流れてきていた。高さは、左レール側が高く、30～50cmぐらいであった。

その後、現場の土砂流入の状況を確認したところ、流れてきた水は、だいぶ濁っており、濁流のような状態であった。土砂に加えて樹木の太い幹があった。木の直径は太ももぐらいの太い木もあったが、元々斜面にあったものが水で押し流されたという印象であった。
