鉄道事故調査報告書

鉄道事業者名：九州旅客鉄道株式会社

事故種類：踏切障害事故

関田踏切道（第4種踏切道：踏切遮断機及び踏切警報機なし）

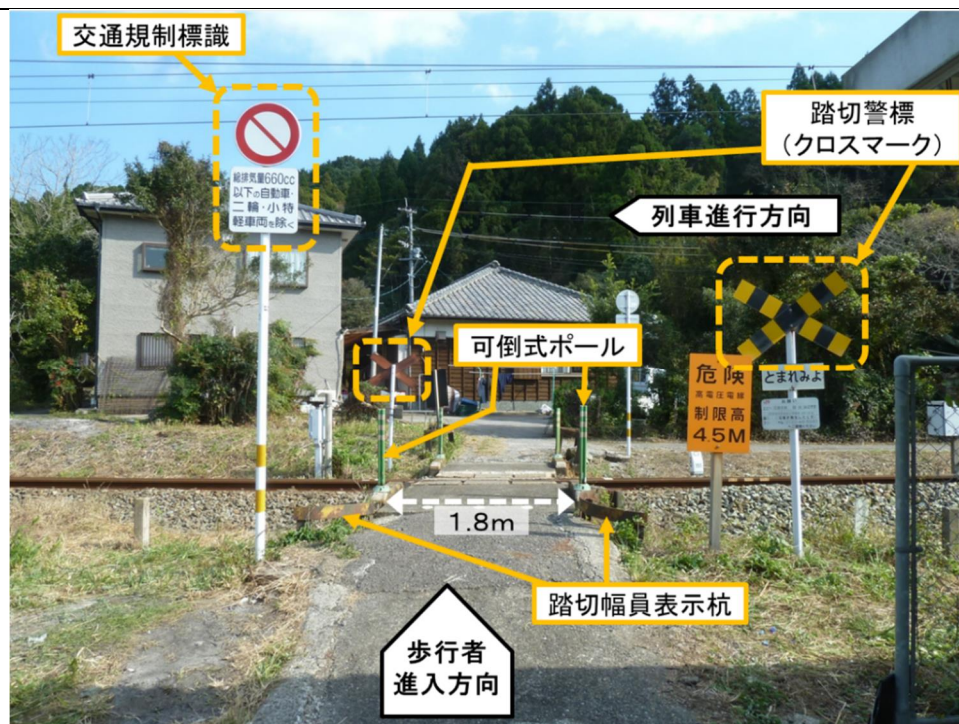
図4 本件歩行者進入側から見た本件踏切の状況

本件踏切には、本件歩行者進入側から見て軌道中心線から約4.1m手前の右側に踏切警標が、左側には交通規制標識が設置されていた。また、道路の左右に、可倒式ポール及び踏切幅員表示杭（自動車運転者に対して踏切幅員を明示する目的で設置されている設備）が設置されていた。

踏切警標及び交通規制標識の見通しについて、本件歩行者進入側の本件里道に沿って約15m離れた位置（県道715号線との接続地点）から確認したところ、視界を遮るものはなかった。

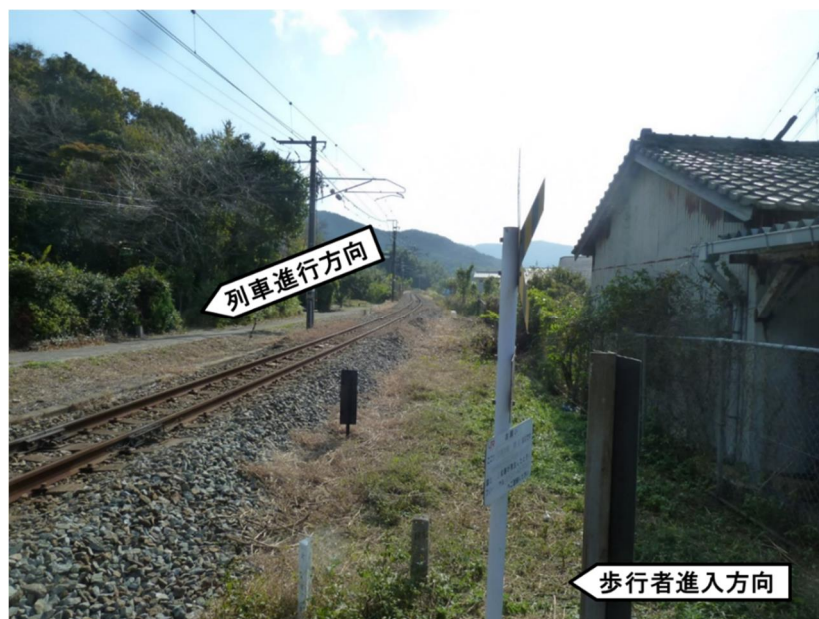
図5 本件歩行者進入側からの列車方向の見通し状況

本件歩行者進入側にある踏切警標の設置位置から、接近する上り列車(本件列車)方向の見通し状況を実測したところ、約200m視界を遮るものはなかった。

2.3(1)⑥及び2.3(6)①に記述したように、本件踏切からの列車見通距離は約200m確保されており、踏切警標の設置位置から見て視界を遮るものはなかったこと、及び2.5(3)①に記述した親族の口述によると、本件歩行者は視力については問題なかったとのことから、踏切通行前に本件歩行者が踏切警標の設置位置において目視で左右の安全を確かめていれば、本件列車の接近を認識することが可能であったと考えられる。

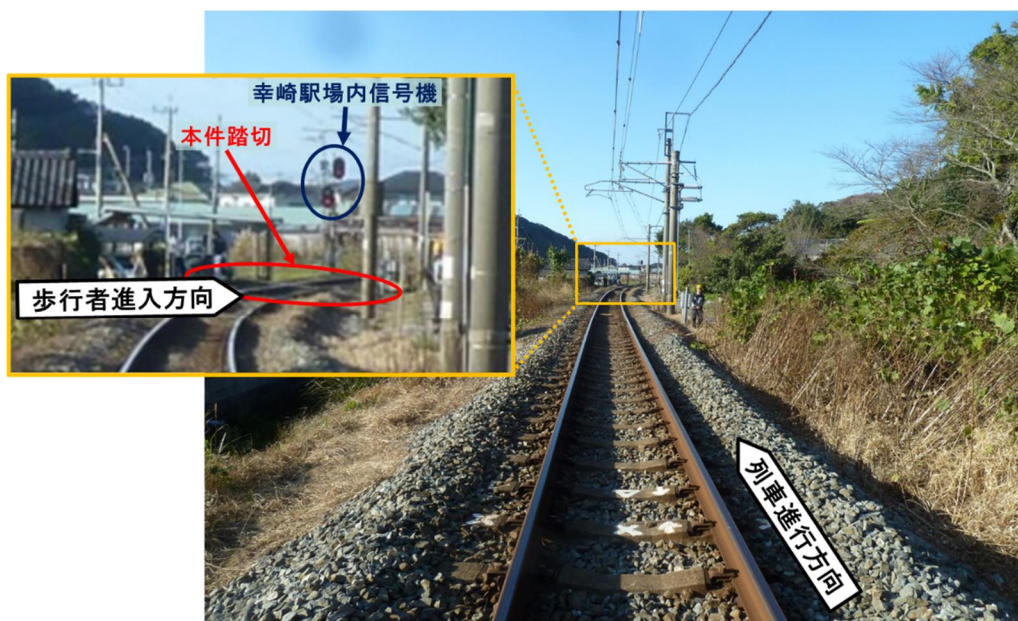
図6 列車からの本件踏切の見通し状況

図6は、本件踏切の約100m手前の地点（2.1(2)①に記述した本件運転士が本件歩行者を認めた位置）から撮影したものである。同図に示すように、視界を遮るものはなかった。
