鉄道事故調査報告書

鉄道事業者名：東日本旅客鉄道株式会社

事故種類：鉄道人身障害事故

東海道線 大船駅構内

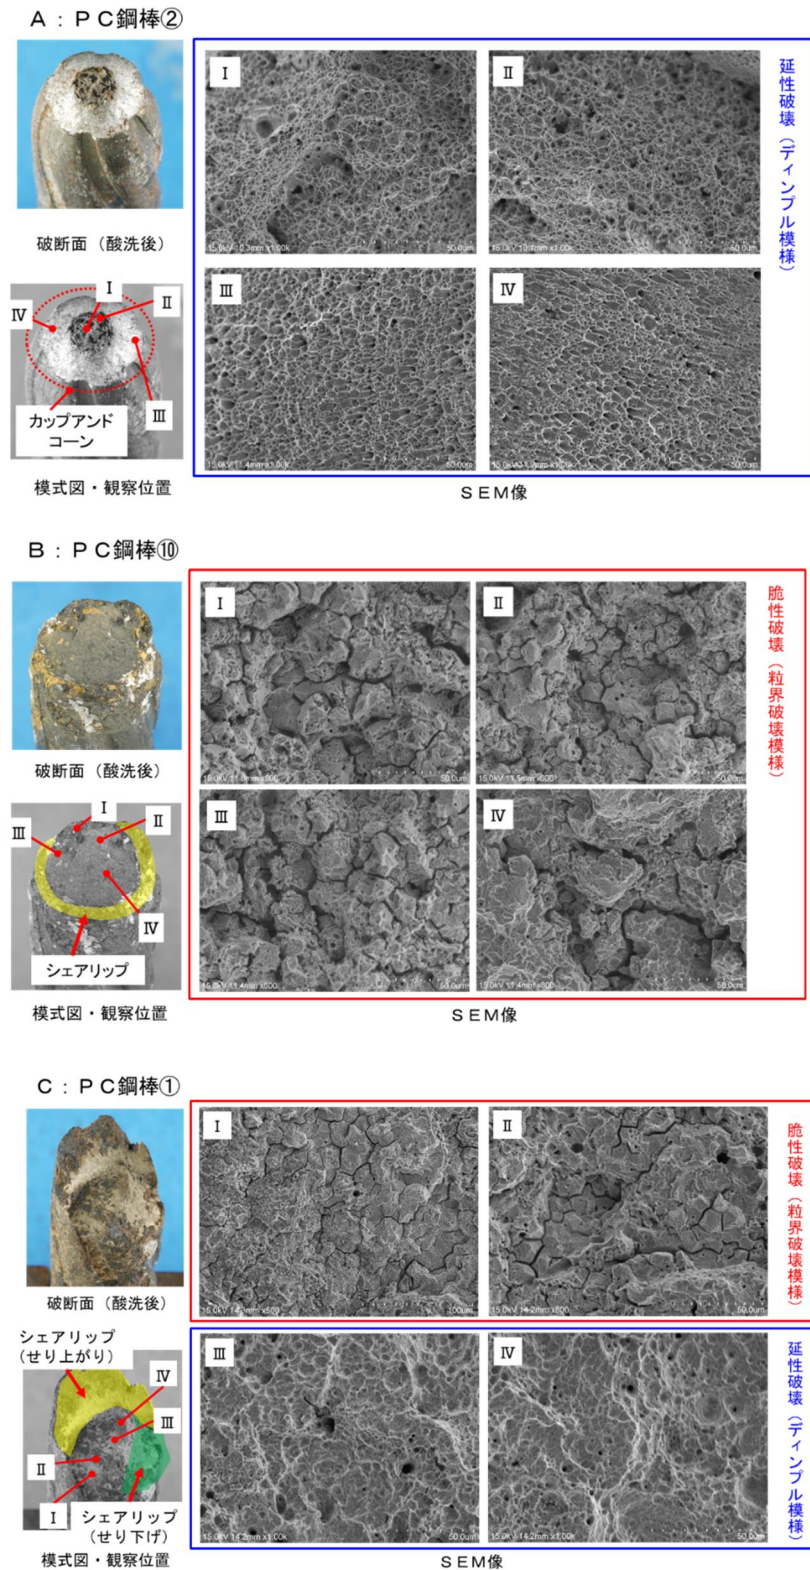
図5 P C 鋼棒②、⑩及び①の破断面の状況

- ・PC鋼棒②⑥⑦においては、延性破壊による破断面の特徴であるディンプル模様（微小空洞の合体による凹み模様）が見られた。（図5A参照）
- ・PC鋼棒⑧⑩においては、脆性破壊^{ぜいせいはいかい}*17による破断面の特徴である粒界破壊（結晶粒界に沿った破壊）^{りゅうかいはいかい}の様相が見られた。（図5B参照）
- ・PC鋼棒①においては、ディンプル模様と粒界破壊の様相の混在が見られた。（図5C参照）

3.5.1に記述したように、本事故発生前から、本件電柱のP C鋼棒⑧～⑩は破断し、P C鋼棒①には亀裂が発生していたと考えられる。2.5.2に記述したように、各P C鋼棒には破断面以外の腐食はほぼなかったことから、上記P C鋼棒の破断部位においては、水分の付着等により腐食し、水素脆化^{ぜいか}*23が生じていたと考えられる。

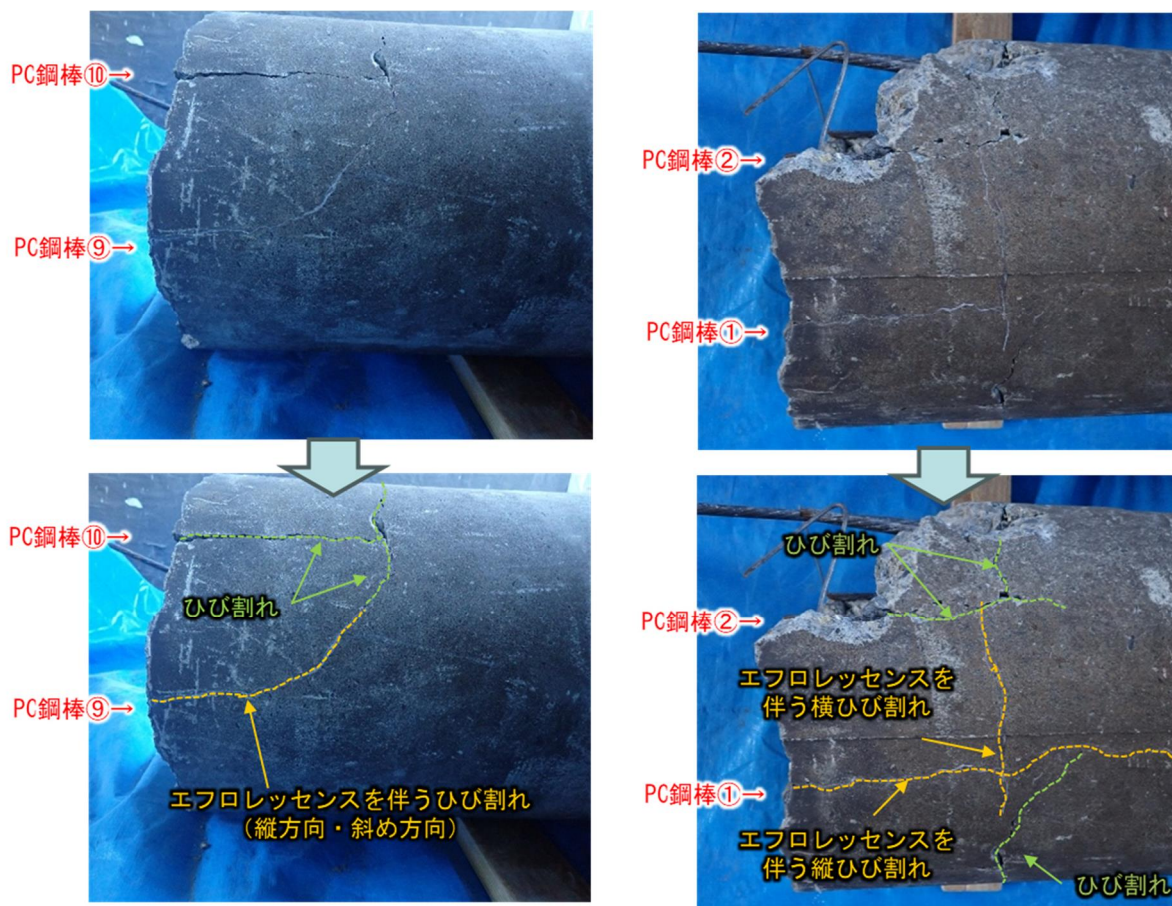
図6 地際の折損部周辺のコンクリートのひび割れ

このほか、折損していた本件電柱の地際の破断面付近のコンクリートには、エフロレッセンス*20を伴うひび割れが確認された。(図6参照)

- (4) 脆性破壊と延性破壊が混在していたP C鋼棒①は、破断面の一部に粒界破壊の様相が見られたことから、本事故発生前から亀裂が発生していたと考えられる。
- (5) 2.5.2に記述したように折損していた本件電柱の地際の破断面付近には、エフロレッセンスを伴う横ひび割れが確認された。エフロレッセンスの発生及び2.5.2に記述したP C鋼棒⑧⑨のさびの状態から、横ひび割れは本事故発生前に生じ、発生から相当の時間が経過していた可能性があると考えられる。

横ひび割れから雨水等が浸入したことについては、3.5.1(5)に記述したように横ひび割れは発生から相当の時間が経過していた可能性があること、2.9.2に記述したように本件電柱に常時曲げモーメントが作用していたことから、発生した横ひび割れが閉じない状態が継続し、雨水等が浸入しやすい状況であったためと考えられる。

本件電柱に類する、設計値に対して比較的大きな曲げモーメントが常時負荷される設備条件となっている電柱については、横ひび割れが生じた場合に傾斜するおそれがあるため、設計方法について見直すとともに、既存の電柱について補強やより強固な構造への建て替え等の対策を検討し実施することが必要である。また、対策を行うまでの間は、電柱の検査方法を見直すこと等により、より入念に横ひび割れの発見に努めることが必要である。

(1)の対策が完了するまでの間は、重点管理柱の外観目視検査において、バラストを取り除くなどして基礎部と見なされる位置の上面まで見える状態にしたうえで、霧吹き器によりアルコールや水をコンクリート柱表面に噴霧することで、ひび割れを目視しやすい状態にし、さらに、電柱の外部から非破壊によりコンクリート内のPC鋼棒の破断の有無を確認する検査方法を導入した。

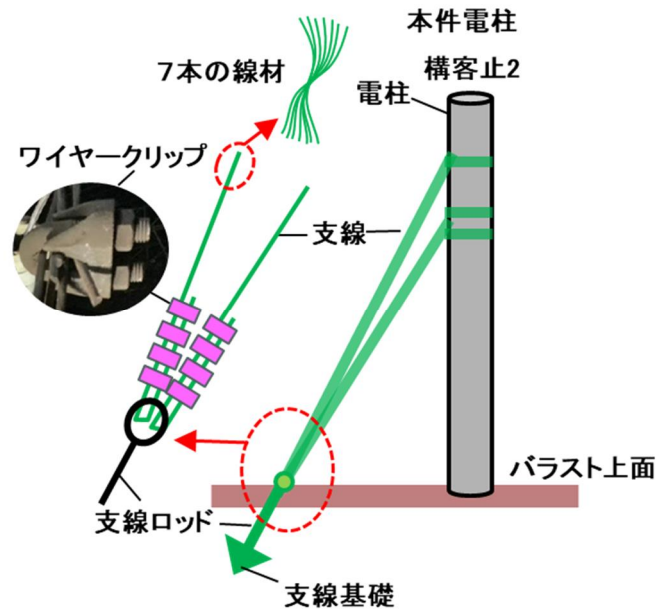
図7 支線の構造

本件電柱に付属する支線は上下に2本あり、そのうち1本に破断した形跡が見られ、別の1本は破断した形跡は見られず支線を止めていたワイヤークリップが外れ抜け出ている状態であった。（図7参照）

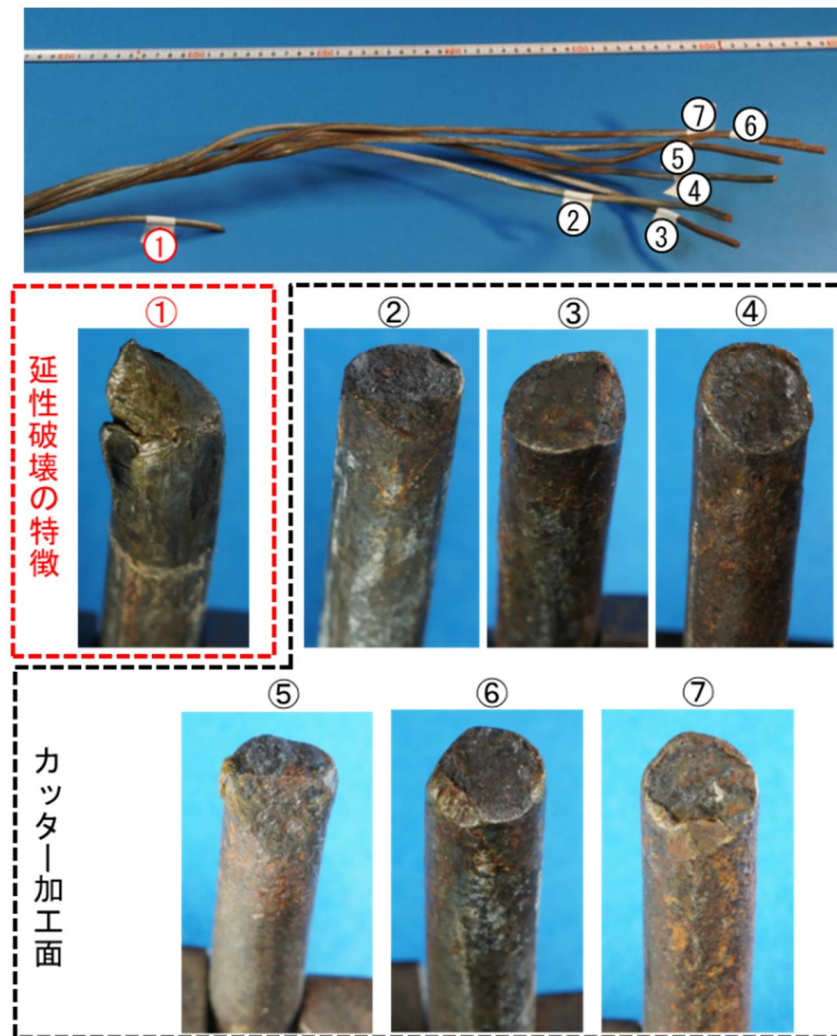
図8 支線の破断面の状況

図8に破断した形跡が見られた支線の状況を示す。支線は7本の線材をより合わせて構成されているが、うち1本は他の線材より約40cm短い位置で破断しており、破断面は延性破壊の特徴（くびれや縁部のせり上がり）を有するものであり、破断から相当の時間が経過した状況は見られなかった。その他の6本の端部は支線施工時のカッター加工面と見られるものであった。

2.5.4に記述したように、本件電柱の支線のうち1本の線材は破断していたものの破断から相当の時間が経過した状況は見られなかったこと、また、それ以外はワイヤークリップからそのまま抜け出した状況であったことから、本件電柱の支線はいずれも、本事故発生前において異常はなかったが、本件電柱が傾斜し本件列車と衝突した際に破損したと考えられる。

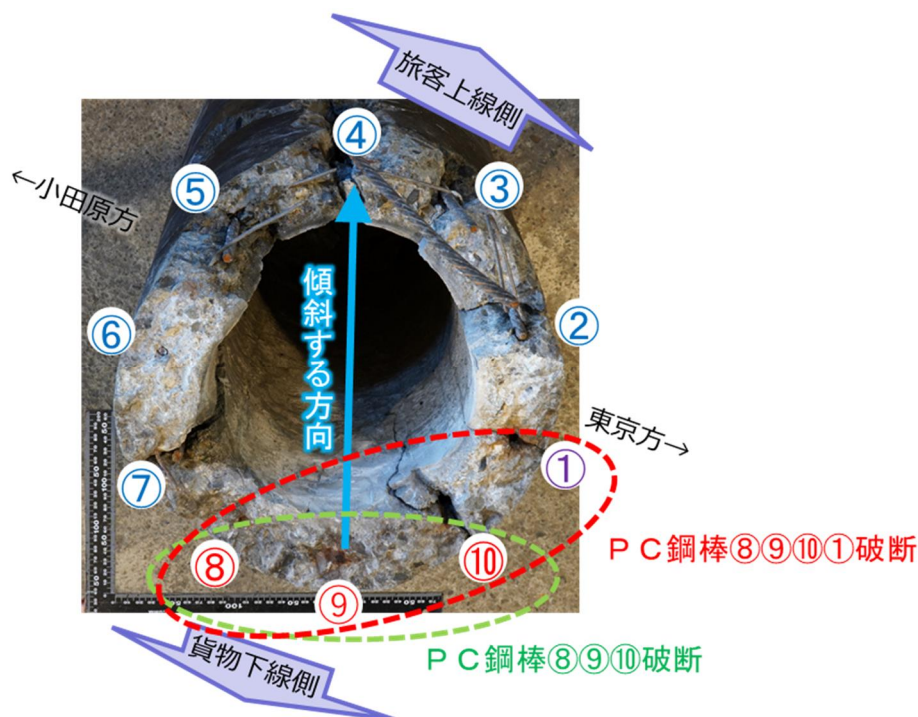
図11 残存強度（破壊曲げモーメント）の算定条件

算定条件は、PC鋼棒⑧⑨⑩破断時及びPC鋼棒⑧⑨⑩①破断時とし、傾斜する方向はPC鋼棒⑨からPC鋼棒④の方向とした(図11参照)。算定の結果、PC鋼棒⑧⑨⑩破断時の残存強度は47.9kN・m、PC鋼棒⑧⑨⑩①破断時の残存強度は33.6kN・mとなった。

この結果と2.9.2に示す常時曲げモーメントの38.9kN・mを比較すると、本件電柱は、PC鋼棒⑧⑨⑩破断時には残存強度が常時曲げモーメント以上となるため傾斜しないが、PC鋼棒⑧⑨⑩①破断時には残存強度が常時曲げモーメント以下となるため大きく傾斜する可能性があると考えられる。

以上の結果から、3.5.1に記述したPC鋼棒の状況と併せて考察すると、本件電柱はPC鋼棒⑧⑨⑩が破断している状態で、本事故発生前にPC鋼棒①の腐食及び亀裂が進行したことで常時荷重に耐えきれなくなり大きく傾斜した可能性があると考えられる。

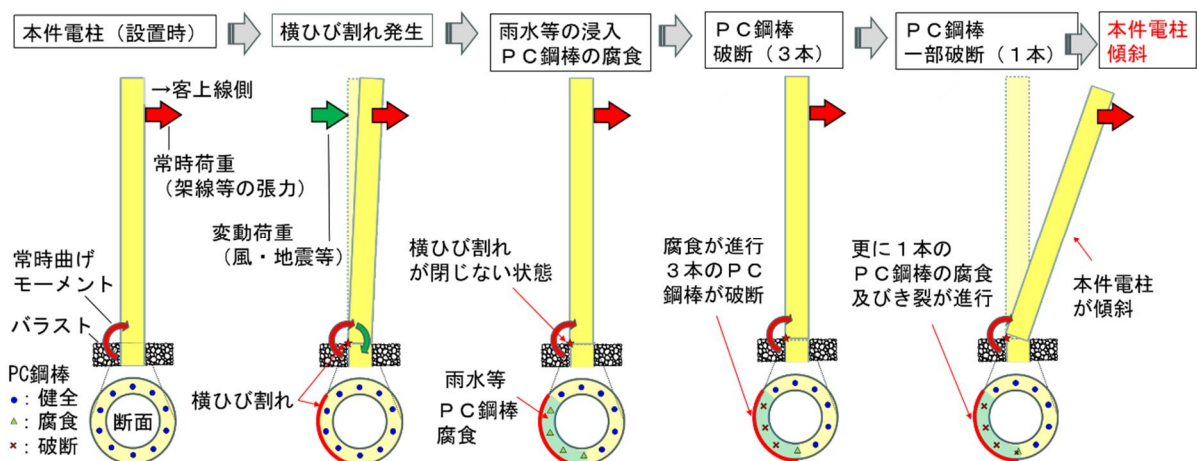
図12 本件電柱が傾斜した過程に関するイメージ

- (1) 3.3に記述したように、本件電柱に設計値に対して比較的大きな常時曲げモーメントが作用していたところに、風や地震等の一時的な変動要素による荷重(以下「変動荷重」という。)の影響を受けて地際付近に過大な曲げモーメントが作用し、横ひび割れが発生。
- (2) 3.5.2に記述したように、横ひび割れが閉じない状態が継続し、横ひび割れから雨水等が浸入したことで、PC鋼棒の腐食が進行し、3本が破断。
- (3) 3.6.1に記述したように、更にPC鋼棒1本の腐食及び亀裂が進行したことで常時荷重に耐えきれなくなり傾斜に至る。

3.6.2に記述した本件電柱の傾斜の過程から、本件電柱のような設計値に対して比較的大きな常時曲げモーメントが負荷される設備条件の電柱は、横ひび割れが発生した場合にひび割れが閉じない状態が継続することで、雨水等によりPC鋼棒が腐食し、更に破断することで、傾斜するおそれがあると考えられる。そのため、同社は、特に、同種設備条件の電柱に対する対策を検討し実施することが必要である。

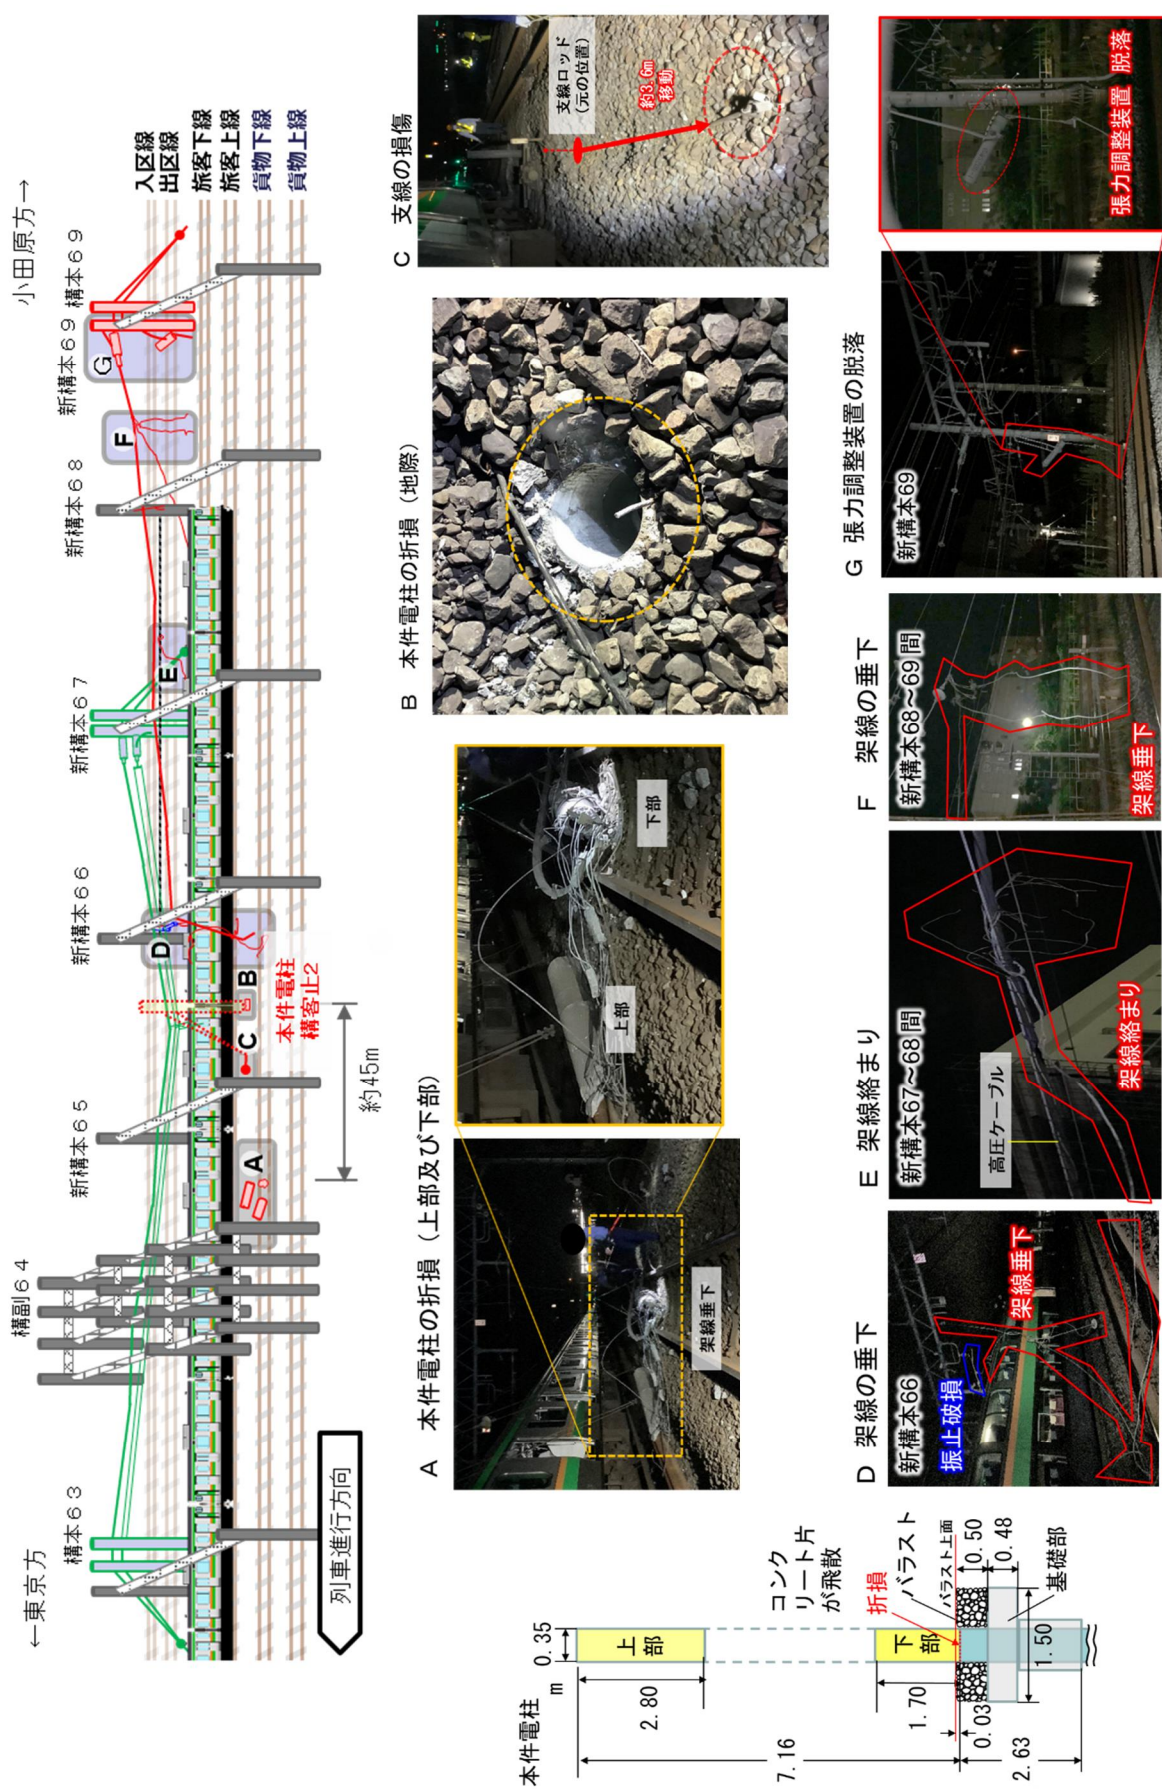
付図5 鉄道施設の主な損傷状況

(2) 支線の損傷（付図 5 C 参照）

終点方渡り線の架線（ちょう架線、補助ちょう架線及びトロリー線）の垂下、架線金具の損傷があった。なお、新構本 67～新構本 68 間の高圧ケーブルには架線が絡まっていた。（付図 5 D・E・F 参照）

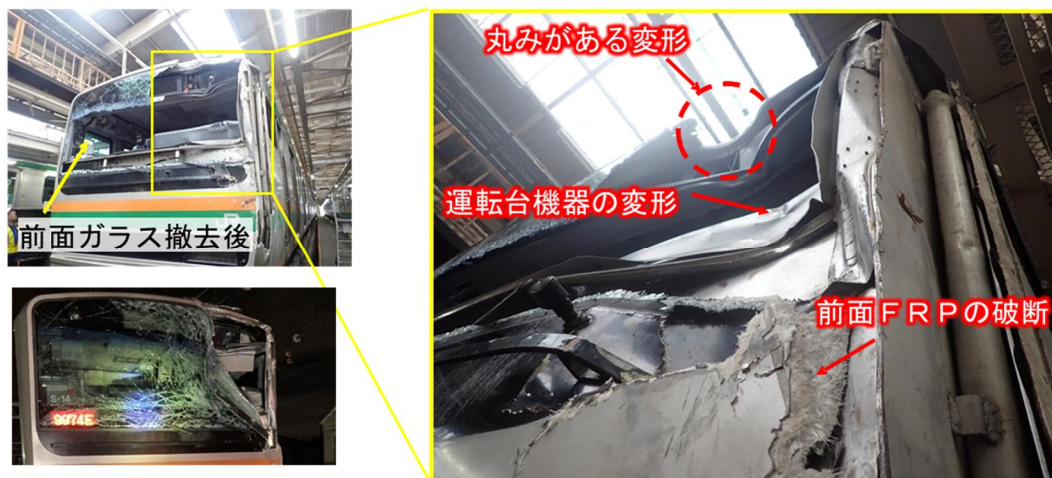
A 1両目の前面

1両目の前面において、左側に運転台機器の変形及び前面FRPの破断等があり、上部には電柱と衝突したことにより生じたとみられる丸みがある変形があった。

本事故発生直後の前面ガラスの破損状況

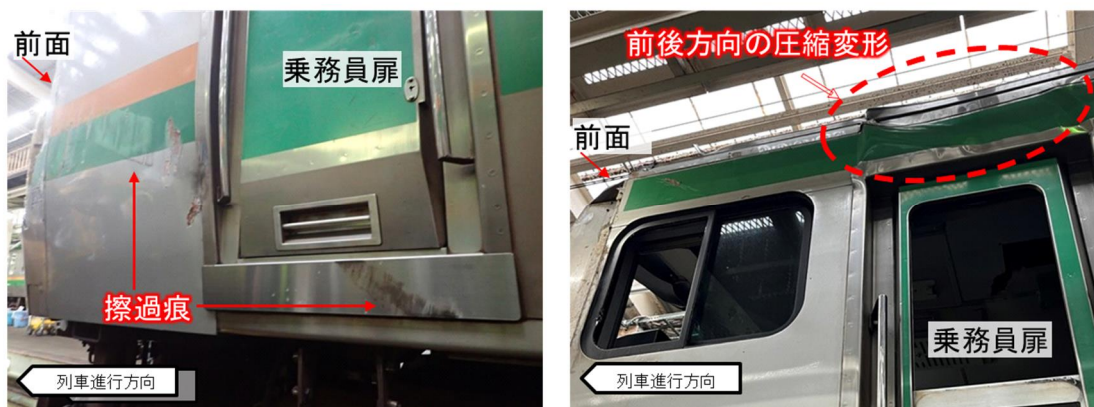
B 1両目の側面

左側の乗務員扉付近の擦過痕

左側の乗務員扉上部の変形

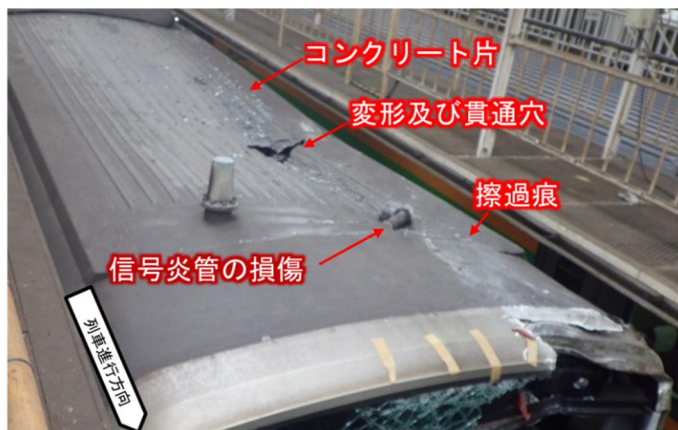
C 1両目の屋根

1両目の屋根において、左側に変形及び客室内への貫通穴があった。また、信号炎管の損傷、前面から後方に伸びる擦過痕等があった。
