鉄道事故調査報告書

鉄道事業者名：東日本旅客鉄道株式会社

事故種類：鉄道人身障害事故

発生場所：神奈川県鎌倉市

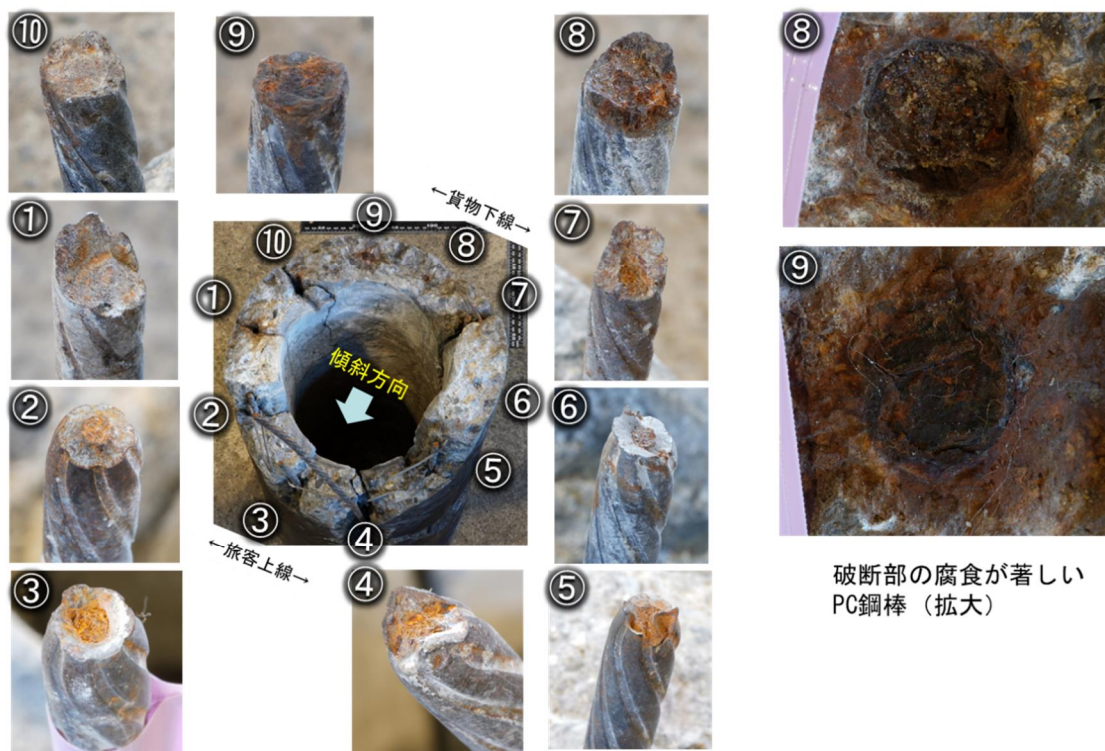
図4 本件電柱の破断面の状況

折損していた本件電柱の地際の破断面（地側）を図 4 に示す。本事故発生後には 10 本ある PC 鋼棒^{*15}が全て破断しており、破断面の観察により以下の特徴が確認された。

- ・全ての破断面においてさびの付着が見られたが、特に PC 鋼棒⑧⑨については、著しく腐食し PC 鋼棒の中心に至るまで強固なさびが破断面に付着していた。
- ・ PC 鋼棒①～⑦については、延性破壊^{*16}による破断面の特徴であるくびれや縁部のせり上がりが見られた。PC 鋼棒⑧～⑩については、そのような破断面の特徴は見られなかった。

- (1) 外観的特徴及びSEMによる破断面観察結果から、破壊形態は、PC鋼棒⑧～⑩が脆性破壊、PC鋼棒②～⑦が延性破壊と考えられる。また、PC鋼棒①は脆性破壊と延性破壊が混在していたと考えられる。
- (2) 脆性破壊したPC鋼棒⑧～⑩は、著しく腐食し強固なさびが破断面に付着していたこと、破断面に粒界破壊の様相が見られたこと、2.5.3に記述したようにPC鋼棒の材料試験に異常はなかったことから、いずれも、腐食に起因して、本事故発生前から破断し、破断から相当の時間が経過していたと考えられる。
- (3) 延性破壊したPC鋼棒②～⑦は、強固なさびが破断面に付着しているような状況は見られなかったことから破断から長い時間が経過している状態ではなかったと考えられ、いずれも、本事故発生前は健全であったPC鋼棒が本事故発生時に本件電柱が傾斜及び損傷した時に発生した大きな力により破断したものと考えられる。

3.5.1に記述したように、本事故発生前から、本件電柱のP C鋼棒⑧～⑩は破断し、P C鋼棒①には亀裂が発生していたと考えられる。2.5.2に記述したように、各P C鋼棒には破断面以外の腐食はほぼなかったことから、上記P C鋼棒の破断部位においては、水分の付着等により腐食し、水素脆化^{ぜいか}*23が生じていたと考えられる。

また、2.5.3に記述したように本件電柱に使用されていた材料（P C鋼棒及びコンクリート）に異常はなかったことから、P C鋼棒⑧～⑩及びP C鋼棒①に水分が付着したことについては、地際付近の横ひび割れから雨水等が浸入したことが原因であると考えられる。

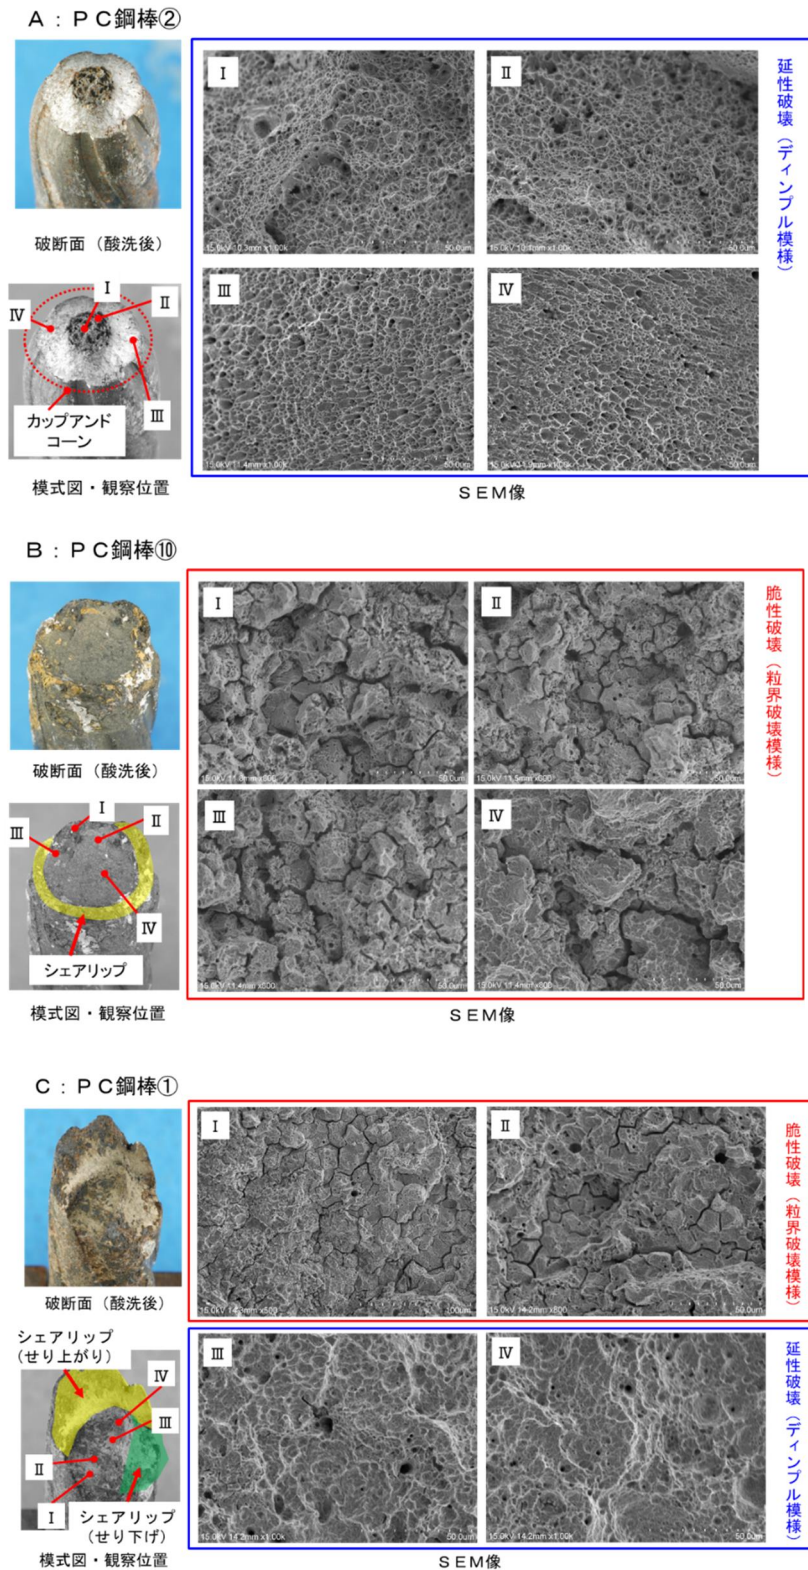
図5 P C 鋼棒②、⑩及び①の破断面の状況

- ・PC鋼棒②⑥⑦においては、延性破壊による破断面の特徴であるディンプル模様（微小空洞の合体による凹み模様）が見られた。（図5A参照）
- ・PC鋼棒⑧⑩においては、脆性破壊^{ぜいせいはいかい}*17による破断面の特徴である粒界破壊（結晶粒界に沿った破壊）^{りゅうがいはいかい}の模様が見られた。（図5B参照）
- ・PC鋼棒①においては、ディンプル模様と粒界破壊の模様の混在が見られた。（図5C参照）

- (4) 脆性破壊と延性破壊が混在していたP C鋼棒①は、破断面の一部に粒界破壊の様相が見られたことから、本事故発生前から亀裂が発生していたと考えられる。
- (5) 2.5.2に記述したように折損していた本件電柱の地際の破断面付近には、エフロレッセンスを伴う横ひび割れが確認された。エフロレッセンスの発生及び2.5.2に記述したP C鋼棒⑧⑨のさびの状態から、横ひび割れは本事故発生前に生じ、発生から相当の時間が経過していた可能性があると考えられる。

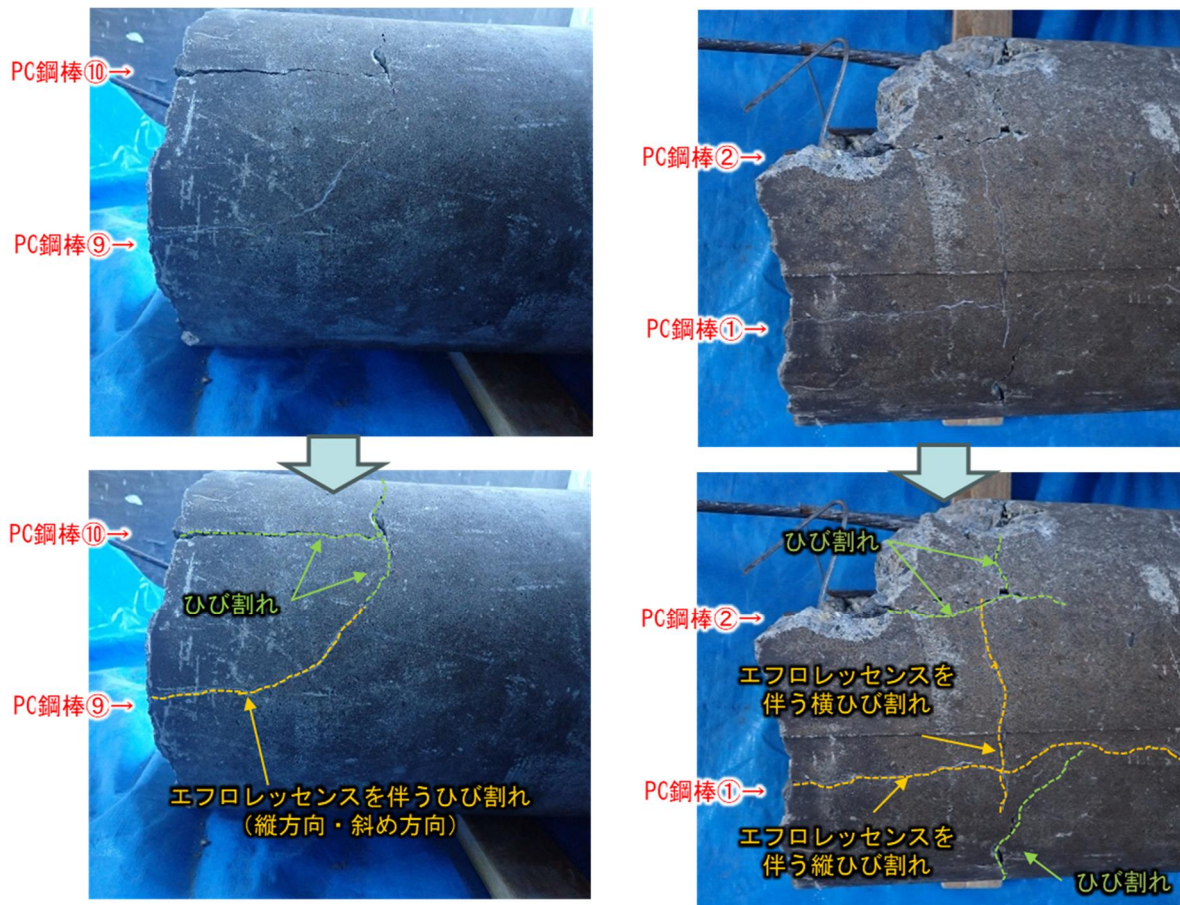
図6 地際の折損部周辺のコンクリートのひび割れ

このほか、折損していた本件電柱の地際の破断面付近のコンクリートには、エフロレッセンス*20を伴うひび割れが確認された。(図6参照)

横ひび割れから雨水等が浸入したことについては、3.5.1(5)に記述したように横ひび割れは発生から相当の時間が経過していた可能性があること、2.9.2に記述したように本件電柱に常時曲げモーメントが作用していたことから、発生した横ひび割れが閉じない状態が継続し、雨水等が浸入しやすい状況であったためと考えられる。

(1)の対策が完了するまでの間は、重点管理柱の外観目視検査において、バラストを取り除くなどして基礎部と見なされる位置の上面まで見える状態にしたうえで、霧吹き器によりアルコールや水をコンクリート柱表面に噴霧することで、ひび割れを目視しやすい状態にし、さらに、電柱の外部から非破壊によりコンクリート内のPC鋼棒の破断の有無を確認する検査方法を導入した。

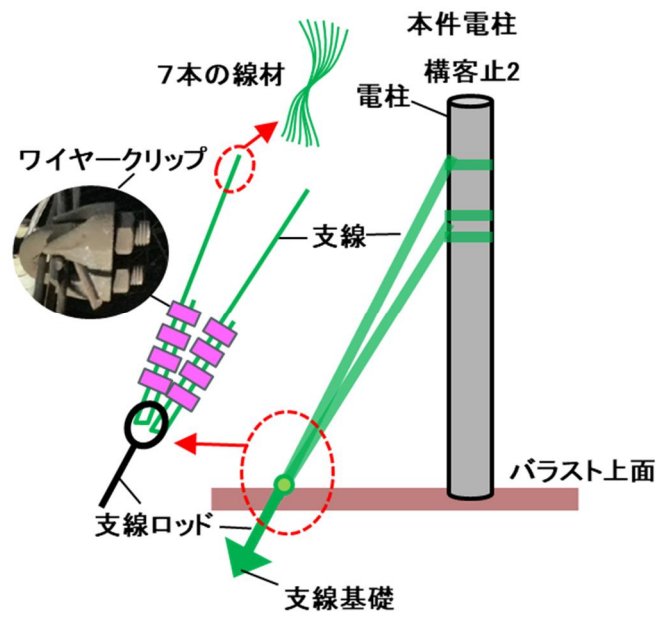
図7 支線の構造

本件電柱に付属する支線は上下に2本あり、そのうち1本に破断した形跡が見られ、別の1本は破断した形跡は見られず支線を止めていたワイヤークリップが外れ抜け出ている状態であった。（図7参照）

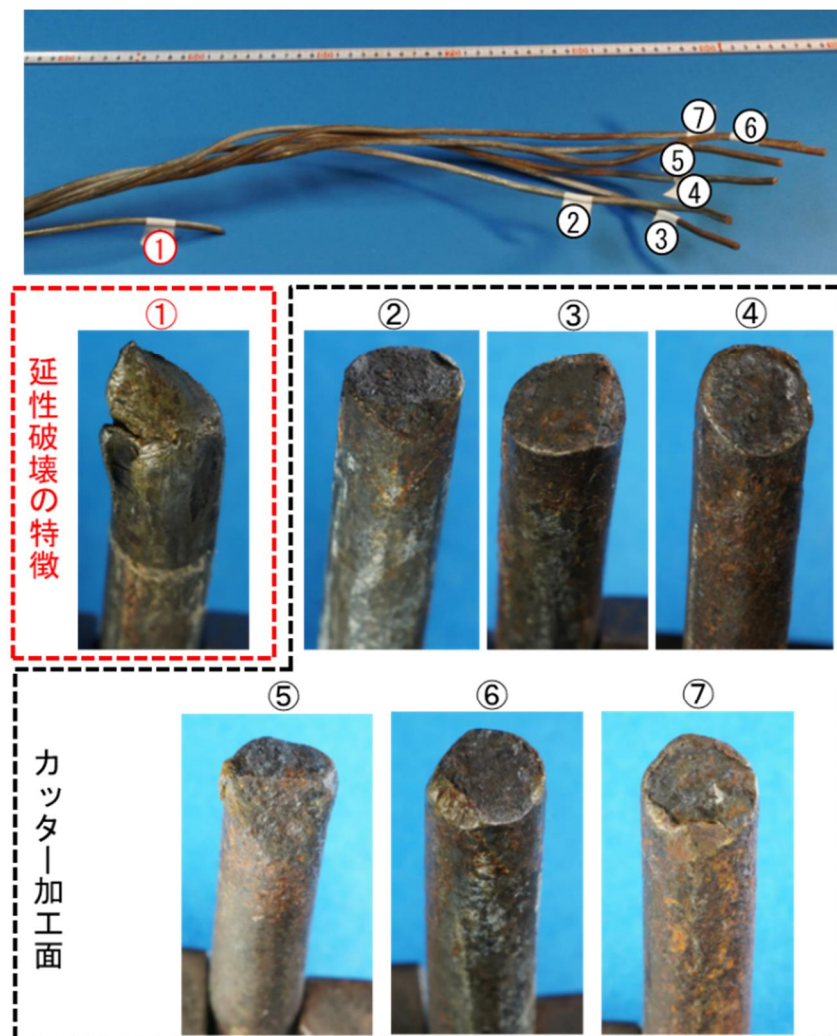
図8 支線の破断面の状況

図8に破断した形跡が見られた支線の状況を示す。支線は7本の線材をより合わせて構成されているが、うち1本は他の線材より約40cm短い位置で破断しており、破断面は延性破壊の特徴（くびれや縁部のせり上がり）を有するものであり、破断から相当の時間が経過した状況は見られなかった。その他の6本の端部は支線施工時のカッター加工面と見られるものであった。

2.5.4に記述したように、本件電柱の支線のうち1本の線材は破断していたものの破断から相当の時間が経過した状況は見られなかったこと、また、それ以外はワイヤークリップからそのまま抜け出した状況であったことから、本件電柱の支線はいずれも、本事故発生前において異常はなかったが、本件電柱が傾斜し本件列車と衝突した際に破損したと考えられる。

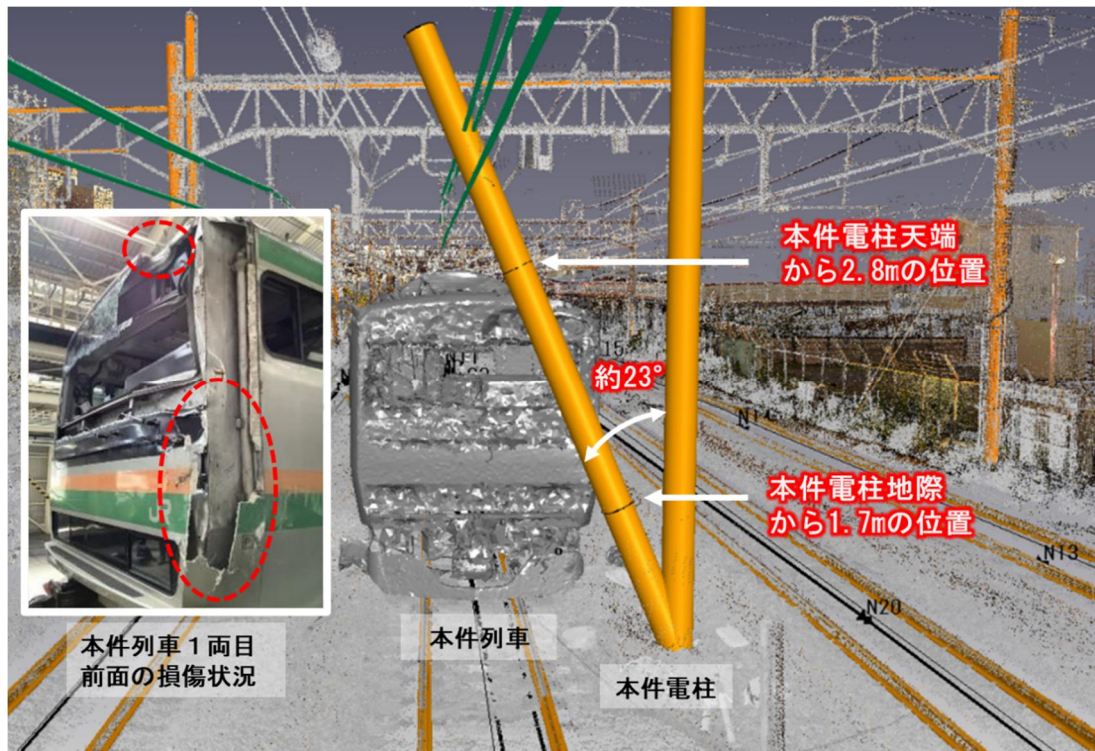
図9 本件電柱の傾斜及び衝突の状況

- (1) 2.5.5に記述した本件列車1両目前面の損傷状況を考慮して本件電柱の傾斜角度を推定した結果は約23°であった。
- (2) 本件電柱が地際付近で折損し、傾斜角度23°で本件列車と衝突した場合における、本件電柱が衝突する箇所を推定した結果、2.5.1(1)に記述した本件電柱の折損状況（地際から約1.7mの部位と天端から約2.8mの部位で分離し、中間部は飛散）とほぼ一致した。

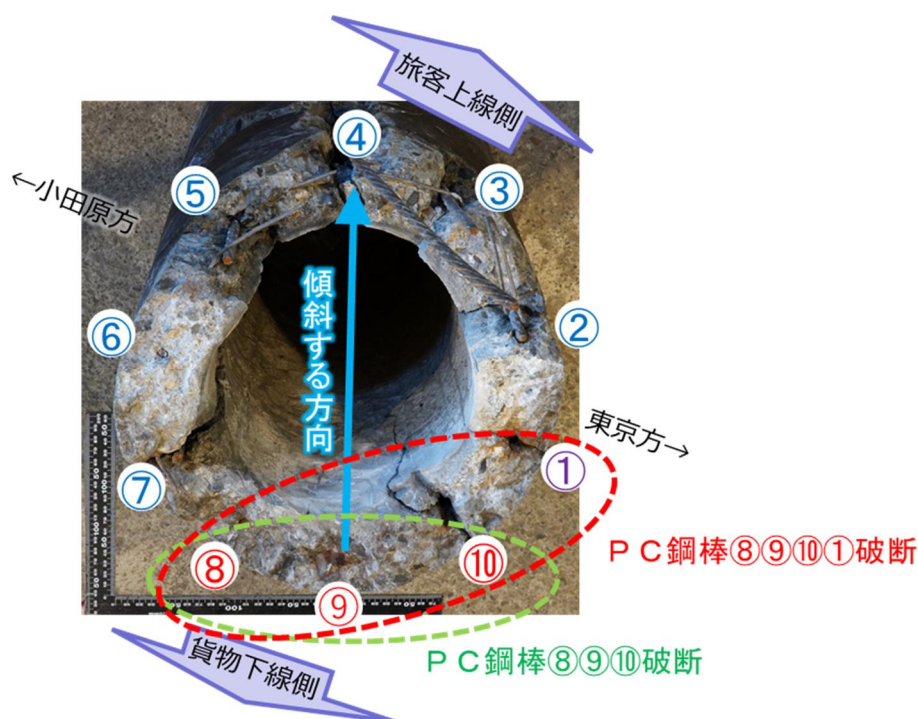
図11 残存強度（破壊曲げモーメント）の算定条件

算定条件は、PC鋼棒⑧⑨⑩破断時及びPC鋼棒⑧⑨⑩①破断時とし、傾斜する方向はPC鋼棒⑨からPC鋼棒④の方向とした(図11参照)。算定の結果、PC鋼棒⑧⑨⑩破断時の残存強度は47.9kN・m、PC鋼棒⑧⑨⑩①破断時の残存強度は33.6kN・mとなった。

この結果と2.9.2に示す常時曲げモーメントの38.9kN・mを比較すると、本件電柱は、PC鋼棒⑧⑨⑩破断時には残存強度が常時曲げモーメント以上となるため傾斜しないが、PC鋼棒⑧⑨⑩①破断時には残存強度が常時曲げモーメント以下となるため大きく傾斜する可能性があると考えられる。

以上の結果から、3.5.1に記述したPC鋼棒の状況と併せて考察すると、本件電柱はPC鋼棒⑧⑨⑩が破断している状態で、本事故発生前にPC鋼棒①の腐食及び亀裂が進行したことで常時荷重に耐えきれなくなり大きく傾斜した可能性があると考えられる。

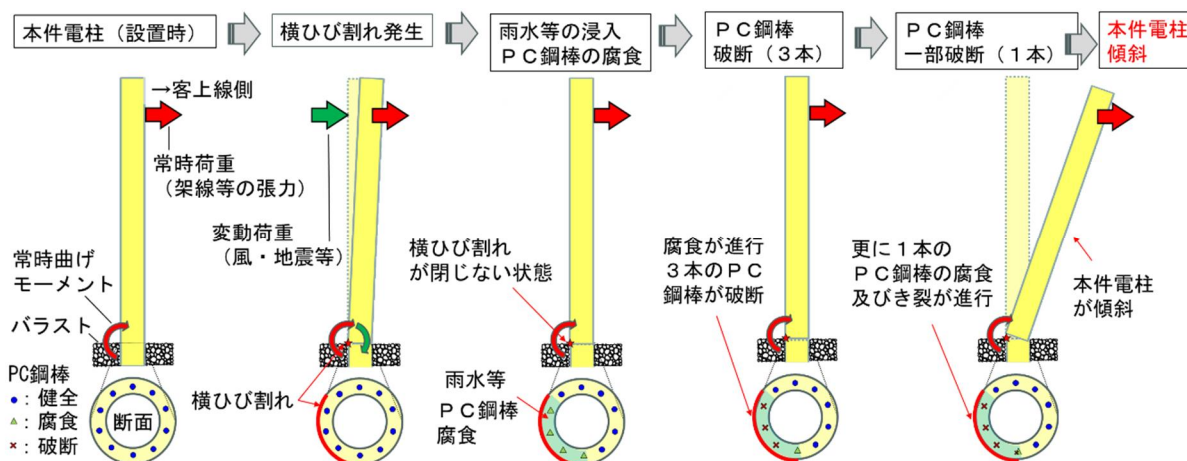
図12 本件電柱が傾斜した過程に関するイメージ

- ・ 3.5.1(2)に記述したように、本件電柱のPC鋼棒⑧～⑩は破断から相当の時間が経過していたと考えられること、
- ・ 3.5.3に記述したように、本件電柱の支線は本事故発生時に破損したと考えられること、
- ・ 2.3.3に記述したように、本件電柱の基礎部に異常は確認されなかったことから、以下の過程で傾斜したと考えられる。(図12参照)

- (1) 3.3に記述したように、本件電柱に設計値に対して比較的大きな常時曲げモーメントが作用していたところに、風や地震等の一時的な変動要素による荷重(以下「変動荷重」という。)の影響を受けて地際付近に過大な曲げモーメントが作用し、横ひび割れが発生。
- (2) 3.5.2に記述したように、横ひび割れが閉じない状態が継続し、横ひび割れから雨水等が浸入したことで、PC鋼棒の腐食が進行し、3本が破断。
- (3) 3.6.1に記述したように、更にPC鋼棒1本の腐食及び亀裂が進行したことで常時荷重に耐えきれなくなり傾斜に至る。

本件電柱に類する、設計値に対して比較的大きな曲げモーメントが常時負荷される設備条件となっている電柱については、横ひび割れが生じた場合に傾斜するおそれがあるため、設計方法について見直すとともに、既存の電柱について補強やより強固な構造への建て替え等の対策を検討し実施することが必要である。また、対策を行うまでの間は、電柱の検査方法を見直すこと等により、より入念に横ひび割れの発見に努めることが必要である。

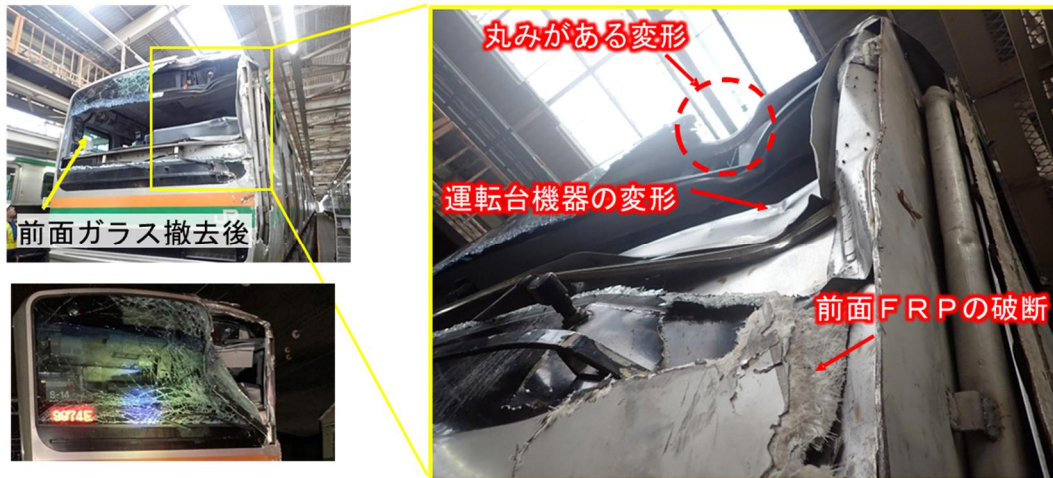
本事故発生直後の前面ガラスの破損状況

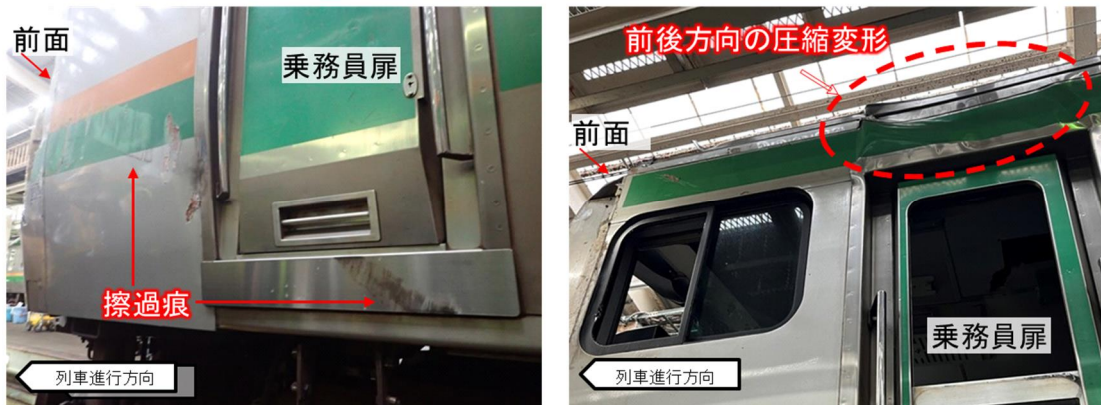
左側の乗務員扉付近の擦過痕

左側の乗務員扉上部の変形

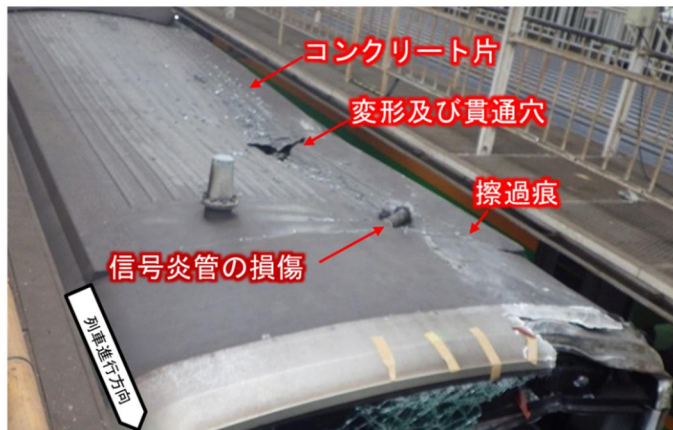
1両目の屋根において、左側に変形及び客室内への貫通穴があった。また、信号炎管の損傷、前面から後方に伸びる擦過痕等があった。

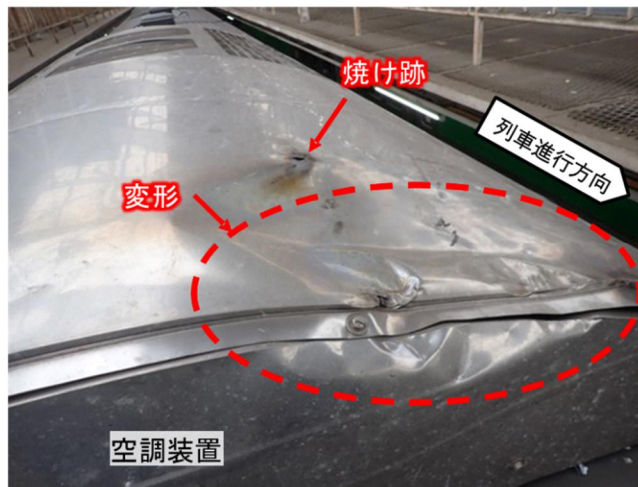
空調装置の損傷例（1両目）
