鉄道事故調査報告書

事故種類：踏切障害事故

平内2踏切道（第4種踏切道：踏切遮断機及び踏切警報機なし）

令和6年10月15日

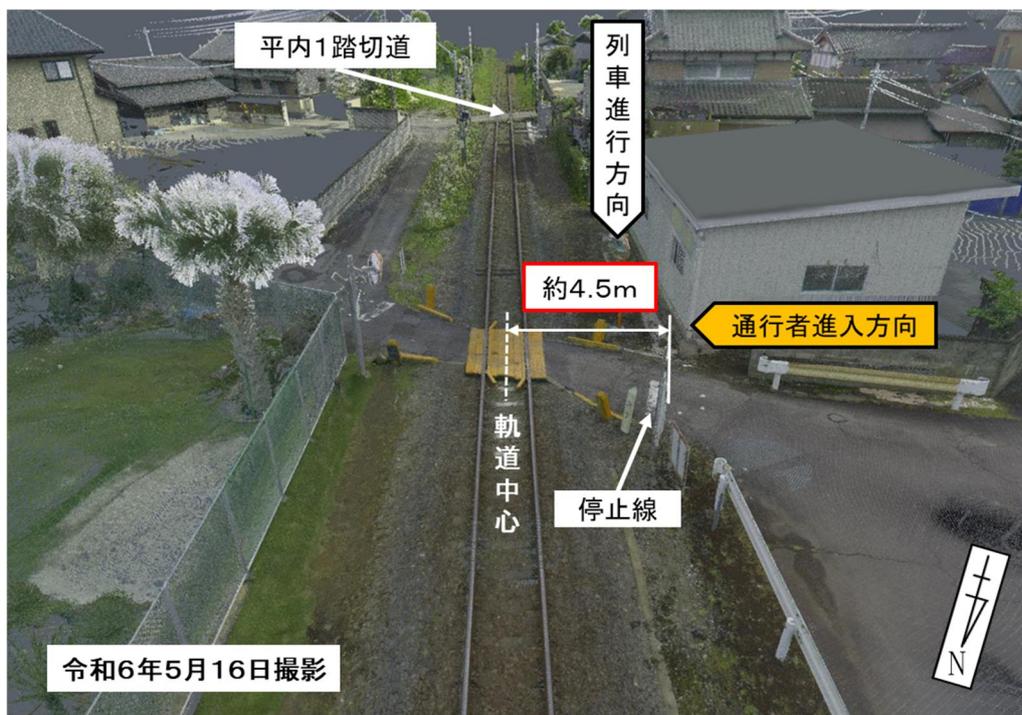
図3 本件踏切周辺の状況

なお、本件踏切に接続する道路は、常総市が管理する市道東666号（以下「本件市道」という。）である。図2に示したように、本件市道は起点（平内1踏切道付近）より本件踏切付近までは線路に並行するおおむね南北方向の道路であるが、本件踏切東側（本件通行者進出側）で向きを変え、終点（本件踏切の西80m付近）までは線路を横断するおおむね東西方向の道路となる。周辺状況を図3に示す。

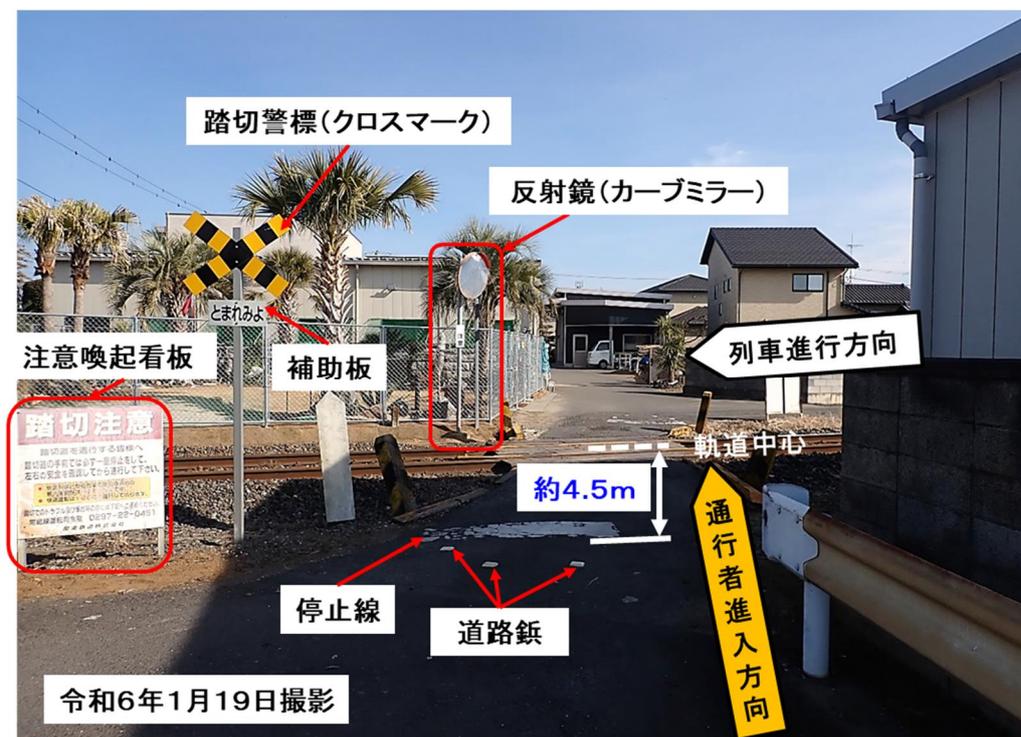
図4 本件通行者進入側から見た本件踏切の状況

本件踏切の本件通行者進入側には、左側に踏切警標（クロスマーク）及び「とまれみよ」と表記された補助板、更にその左に注意喚起看板が設置されていた。

本件踏切の舗装は、軌道中心線の両側それぞれ約1mの位置までは木であり、その外側から本件市道までの部分は本件市道と同様にアスファルトであった。踏切の軌道中心線から約4.5m手前の本件市道路面には停止線が引かれ、更にその手前には通行者に注意を促すための樹脂製の 鋸（以下「道路鋸」という。）が3個設置されていた。

加えて、本件通行者進入側から本件踏切を渡った先には、通行者による下り列車の確認を補助するための反射鏡（カーブミラー）が設置されていた。

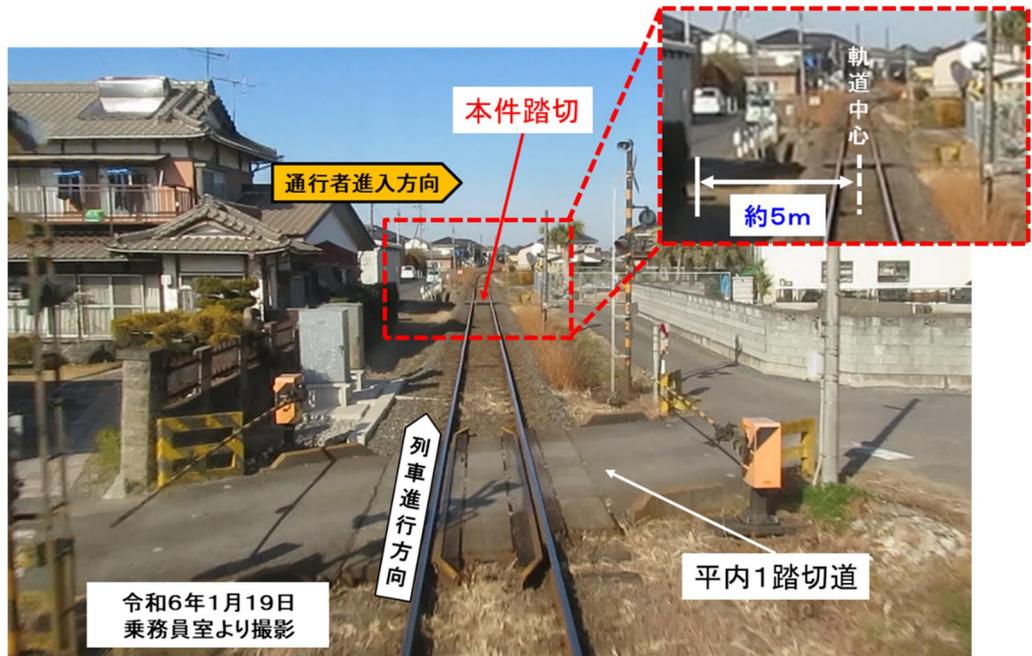
図5 下り列車から見た本件踏切の見通し状況
(本件踏切から50m程度手前)

令和6年1月19日、本件列車と同じダイヤで運転される列車に添乗して乗務員室から本件踏切の見通し状況を確認した。(3)に記述したとおり、本件踏切手前に半径1,600mの左曲線があるため、本件踏切を視認できるようになるのは本件踏切に対する気笛吹鳴標識（本件踏切から約197m手前に設置）付近からであった。また、本件踏切から50m程度手前からの本件踏切左側の見通しは、平内1踏切道から本件踏切までの間に住宅等の建築物が

建ち並んでいるため、軌道中心線から約5m（本件踏切の停止線から約0.5m）までの間であった。

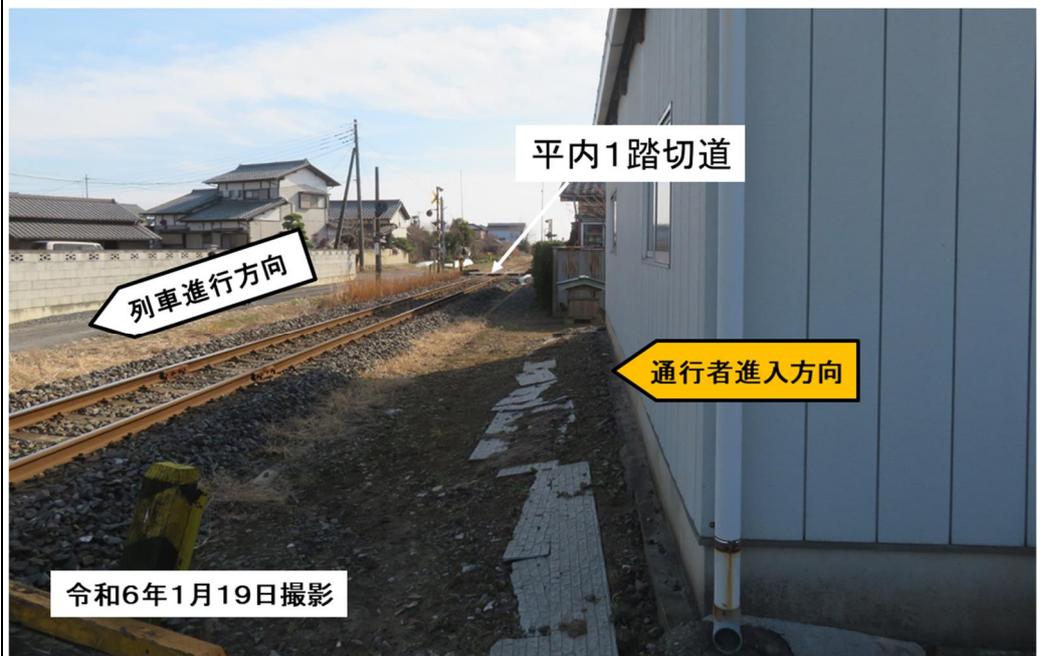
図6 本件通行者進入側から見た下り列車接近方向の見通し状況
(軌道中心線まで約5mの位置)

- ② 本件通行者進入側から見た下り列車接近方向の見通し状況（図6 参照）
本件通行者進入側より下り列車接近方向を見通すと、平内1踏切道（本件踏切より約44m）までの間に住宅等の建築物があることから、本件踏切道上の軌道中心線から約5m（本件踏切道に対する停止線まで約0.5m）離れた位置から見て、70～80m程度先まで見通すことができた。軌道中心線まで約6mの位置から見通すと、平内1踏切道付近まで見通すことができたが、それより線路から離れると下り列車接近方向を見通すことは困難であった。

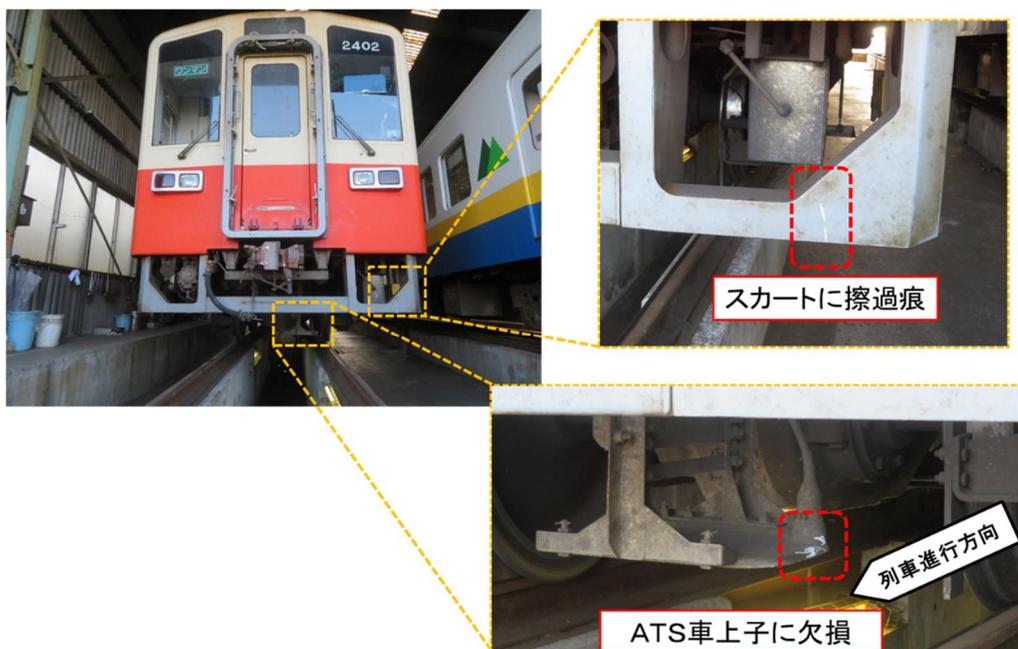
図7 本件車両の主な損傷状況

図7に示すように、本件車両の前面左下部において、スカート^{*4}に擦過痕が認められた。また、ATS^{*5}車上子^{*6}に欠損が認められた。

<p>(1) 本件列車と本件通行者が衝突したことに関する分析 2.1(2)に記述したように、本件運転士は、本件自転車に乗った本件通行者が本件踏切に進入し、本件列車と衝突したと思われる音がしたと口述していること、2.4(2)に記述したように、本件車両の前面左下部スカートに擦過痕が認められたこと、及び2.4(3)に記述したように、本件自転車が損傷していたことから、本件踏切に本件列車が接近している状況において、本件自転車に乗った本件通行者が本件踏切に進入し、本件列車の車体前面下部と衝突したものと推定される。</p> <p>(2) 本件列車と本件通行者が衝突した時刻及び速度に関する分析 2.1(3)に記述した運転状況記録によると、本件列車は12時27分18秒6に本件踏切が位置するキロ程である26k997mに到達し、そのときの速度は65.1km/hとなっていることから、本件列車と本件自転車に乗った本件通行者が衝突した時刻は12時27分頃であり、そのときの速度は約65km/hであったと推定される。</p> <p>(3) 本件列車の運転状況等に関する分析 2.3(7)に記述したように、同社によると本件車両の設計上の非常ブレーキ平均減速度は4.05km/h/sであり、2.3(3)に記述したように、当該区間は1.7‰の上り勾配であることから、非常ブレーキを扱った際の速度を、2.1(3)に記述した運転状況記録より、ブレーキ操作開始時点の速度である約67km/hと仮定すると、非常ブレーキを扱ってから停止するまでに走行した距離は、空走時間に走行した距離を含めて計算上約180mとなる。2.1(2)に記述したように、本件運転士の口述によると、本件運転士は本件踏切の約50m手前で本件通行者の進入を認めたことから、本件運転士が本件通行者に気付いた時点でブレーキ操作を開始しても、本件踏切の手前に停止することは不可能であったと考えられる。</p> <p>(4) 本件通行者が本件列車接近中に本件踏切に進入したことに関する分析 2.1(2)に記述した本件運転士の口述によると、本件運転士は、本件踏切の約197m手前にある気笛吹鳴標識付近より本件踏切到達までに複数回気笛を吹鳴していること、また2.3(4)に記述したように、本件通行者進入側から本件列車接近方向へは、軌道中心線まで約5m（停止線まで約0.5m）の位置において、70～80m程度まで見通すことができたことから、本件通行者が本件踏切進入前に停止線手前で一時停止して安全を確かめていた場合、本件列車の接近に気付くことができ</p>

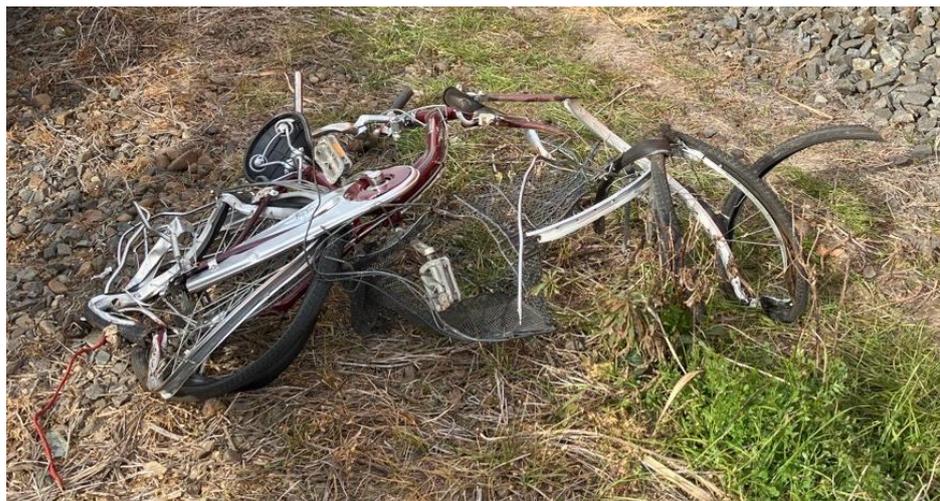
図8 本件自転車の損傷状況

本事故発生直後、本件自転車は本件車両の後台車前軸の車輪とレールに挟まれた状況であった。車体は図8に示すように損傷しており、特に前輪や前籠^{かご}は

原形をとどめないほど損壊していた。
