鉄道事故調査報告書

事故種類：列車脱線事故（踏切障害に伴うもの）

飯田線 豊川駅構内

鈴与踏切道（第1種踏切道：踏切遮断機及び踏切警報機あり）

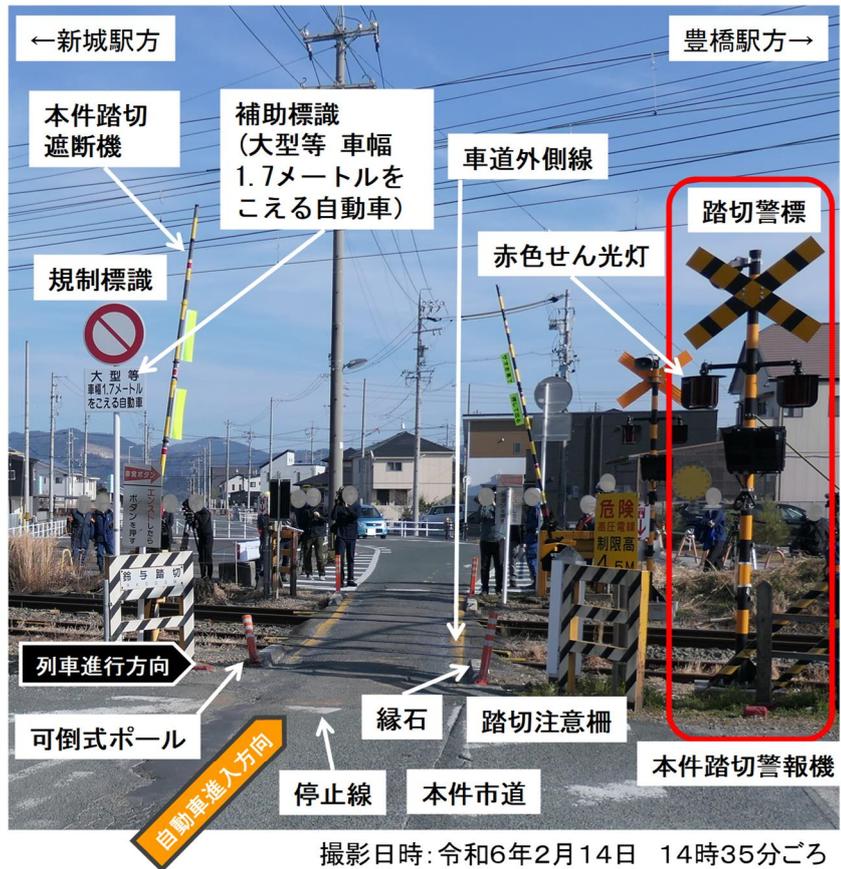
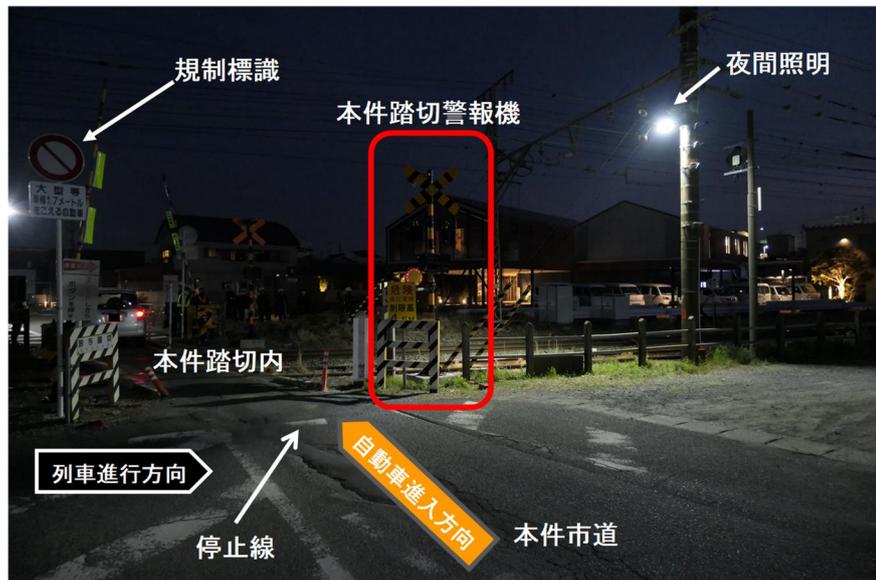
図5 本件自動車の進入方向から見た本件踏切内の状況
(上図: 日中、下図: 夜間)

本件踏切の本件自動車の進入側には、豊橋駅方に踏切警報機（以下「本件踏切警報機」という。）が、新城駅方に踏切遮断機（以下「本件踏切遮断機」という。）、道路標識（規制標識「車両通行止」及び補助標識「大型等 車幅1.7メートルをこえる自動車」）と踏切注意柵が設置されていた。なお、本件踏切警報機には、踏切警標（クロスマーク）と、赤色せん光灯が左右に2灯設置されていた。

本件市道上には停止線と「止まれ」の路面表示があり、本件踏切との交差部には道路の幅員を示す可倒式ポールとコンクリートの縁石が設置されていたほか、本件踏切内には車道外側線が引かれていた。

この照明により、本件踏切警報機や規制標識、踏切内の表示等は夜間においても視認できる状態であった。

一方、2.7(5)に記述したように、同市による同計画道路の整備に伴い、本件踏切は立体交差化により廃止される予定であり、それまでの間は本件踏切を暫定的に拡幅することについて、同市と同社による協議が行われていることから、今後の協議の推進が望まれる。なお、本件踏切を自動車が通行可能な状態で残す場合は、本件踏切に踏切障害物検知装置を設置することが本事故と同種の事故防止に有効であると考えられる。

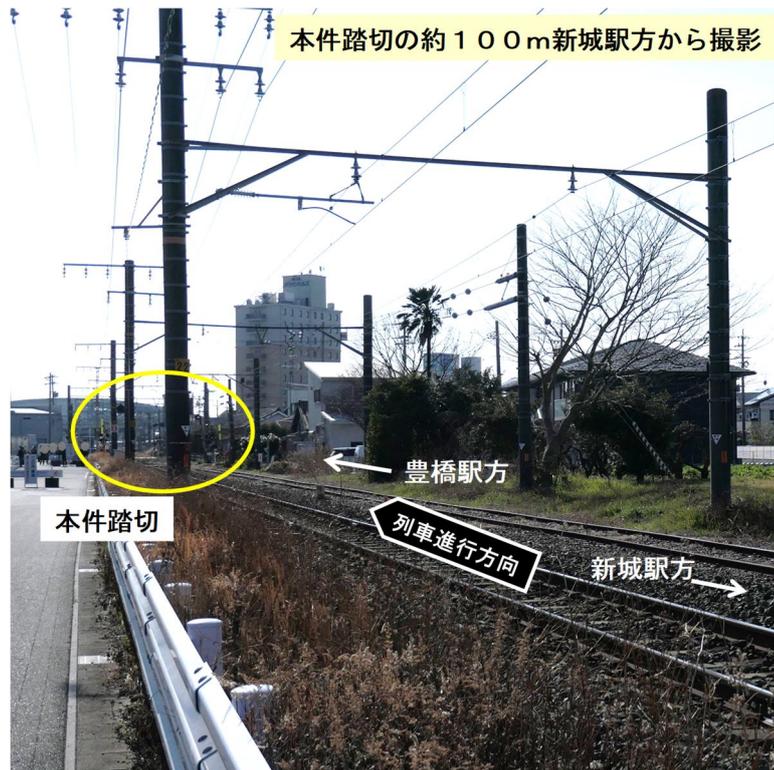
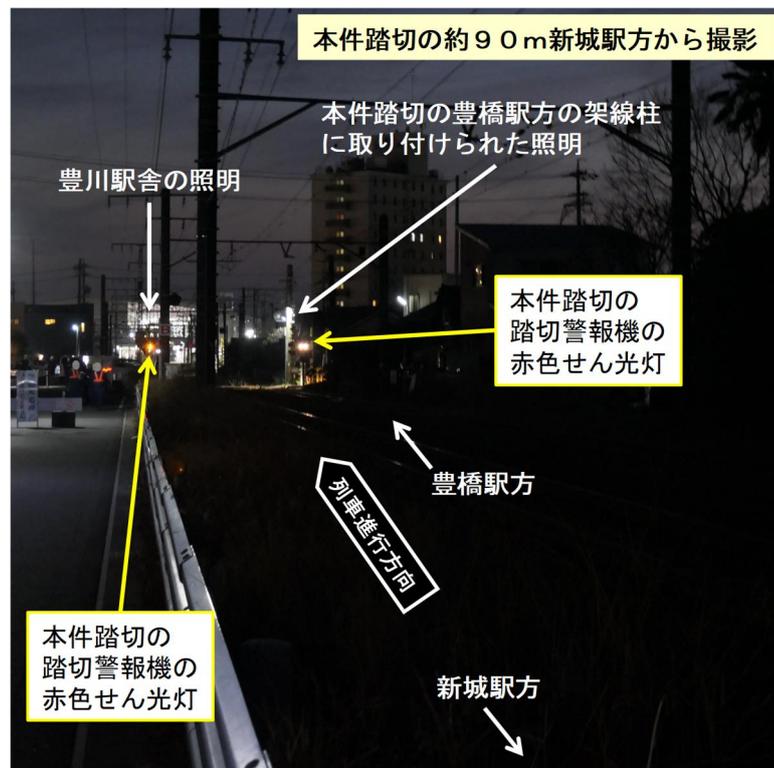
図7 本件踏切の新城駅方からの見通し状況（上図：日中、下図：夜間）

本件踏切から新城駅方の約200mの区間は直線で、運転士の視界を遮る障害物はなく、日中は本件踏切を見通すことができた。しかし、夜間に本件踏切付近を照らす夜間照明は本件踏切の豊橋駅方の架線柱に取り付けられた照明のみで、新城駅方には街灯が少なく、本件踏切周辺は暗い状態であった。また、本件踏切内にある自動車を列車から見た場合は、夜間照明と豊川駅舎の照明が逆光となる。

- ① 2.6に記述したように、本事故発生当時は夜間であったこと、
 - ② 2.3(4)に記述したように、線路近傍及び本件踏切付近に夜間照明が少ないため暗いこと、
 - ③ 2.3(4)に記述したように、本件列車進行方向にある豊川駅舎の照明及び本件踏切の豊橋駅方の架線柱に取り付けられた照明が本件列車にとって逆光となること、
 - ④ 2.4(3)に記述したように、本件自動車が黒色であったこと
- から、本件自動車の左側面には本件踏切周辺の照明等が当たらず、本件踏切内にとどまっていた本件自動車は、本件列車の前部標識灯の光が当たるまで視認しにくい状況であったと考えられる。

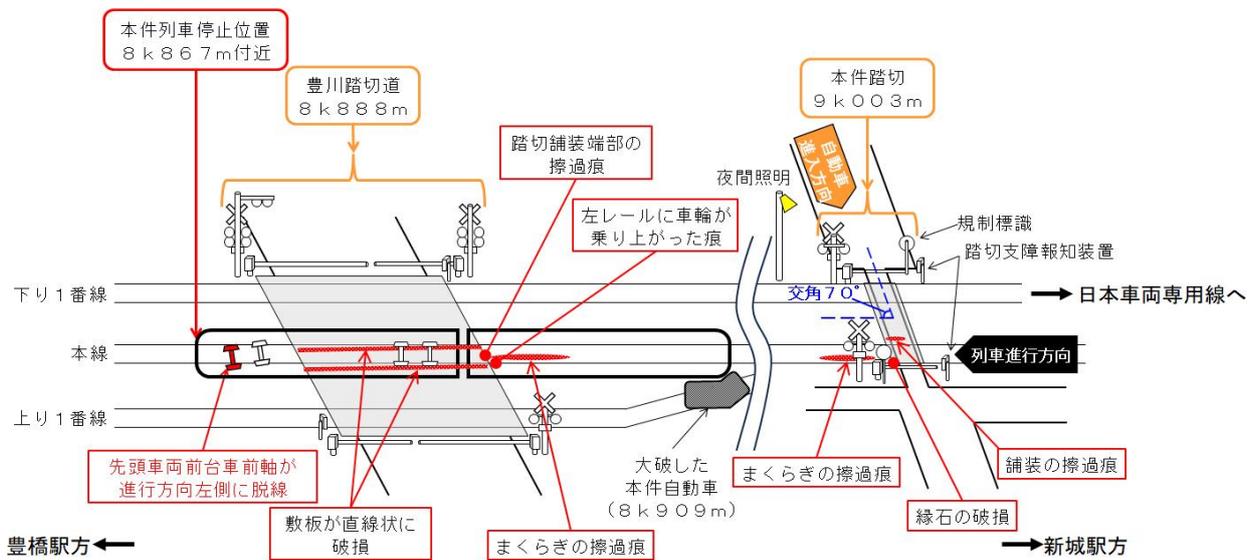
図8 本件踏切から豊川踏切道にかけての略図と損傷状況

- (1) 鉄道施設の損傷状況
- ① 本件踏切周辺（図8及び図9 参照）
- 本件踏切内において、踏切舗装のうち本線右レールの右外方に舗装の擦過痕が、踏切道の本線左側・豊橋駅方に設置されている縁石に破損が認められた。また、本件踏切より豊橋駅方の本線軌間内のまくらぎの一部に線状の擦過痕が認められた。
- ② 豊川踏切道周辺（図8及び図10 参照）
- 豊川踏切道から新城駅方の10基のまくらぎに連続的な線状の擦過痕が、踏切舗装の新城駅方の端部に擦過痕が認められた。また、踏切手前の本線左レールに車輪の乗り上がり痕が認められた。
- 豊川踏切道内においては、レールに沿って敷設された敷板のうち、左右各レールの左側の敷板が直線状に破損している状況が認められた。

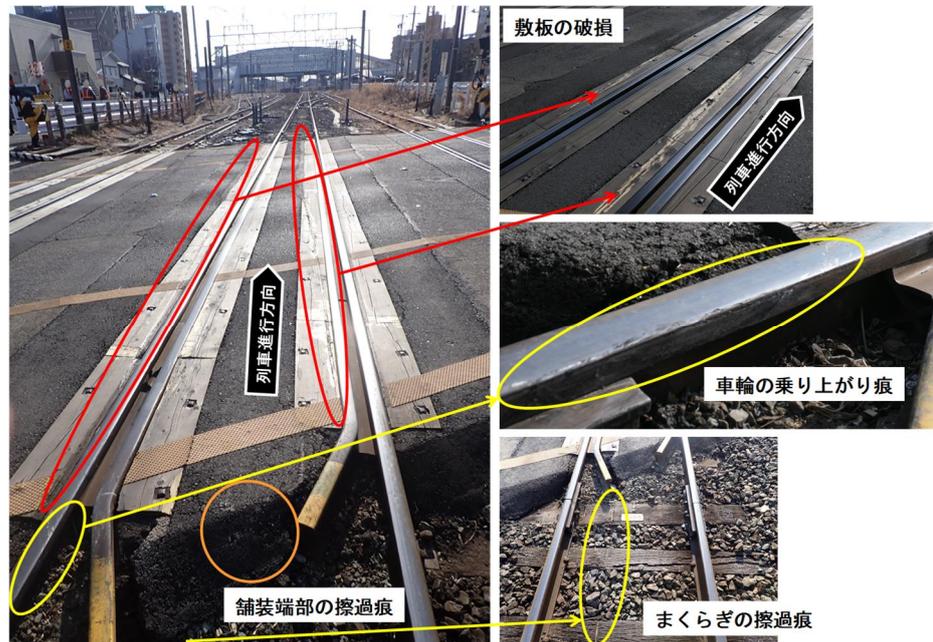
図10 鉄道施設の主な損傷状況（豊川踏切道周辺）

くは本件自動車の一部を引きずって豊川踏切道まで走行し、これが踏切舗装端部に衝突した際に車体が持ち上がり脱線した可能性があると考えられる。

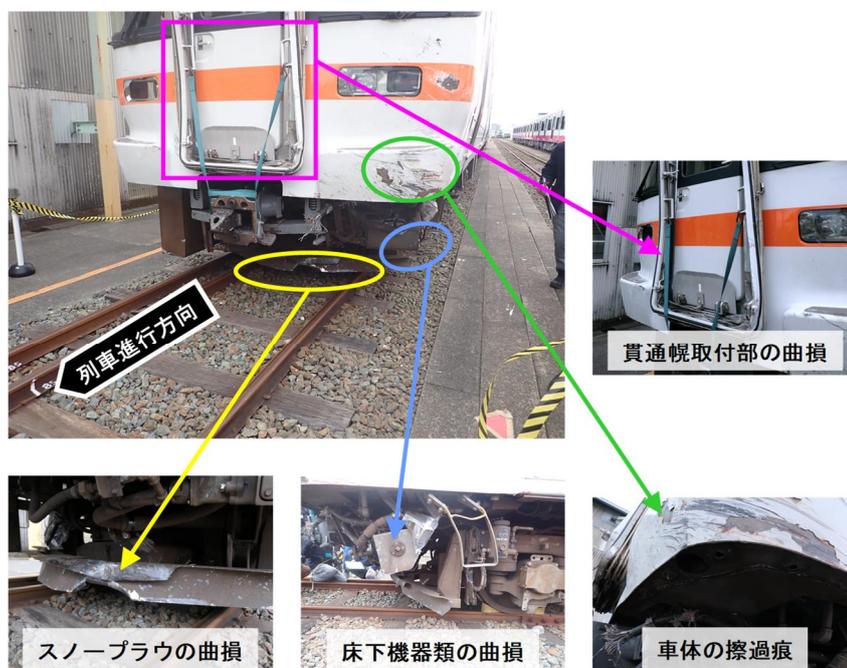
図 1 1 本件車両の主な損傷状況

先頭車両 (以下「本件車両」という。) の主な損傷は、本件車両の前面から左側面の下部に集中していた。車両前面下部においては、貫通幌取付部やスノーブラウ*6等の曲損、車両の前面から左側面の下部においては、床下機器類の破損や曲損が認められた。なお、同社によると、車両前面下部の排障装置*7や床下機器の一部は大破又は脱落し、本件列車を回送する際に支障するため取り外したとのことであった。

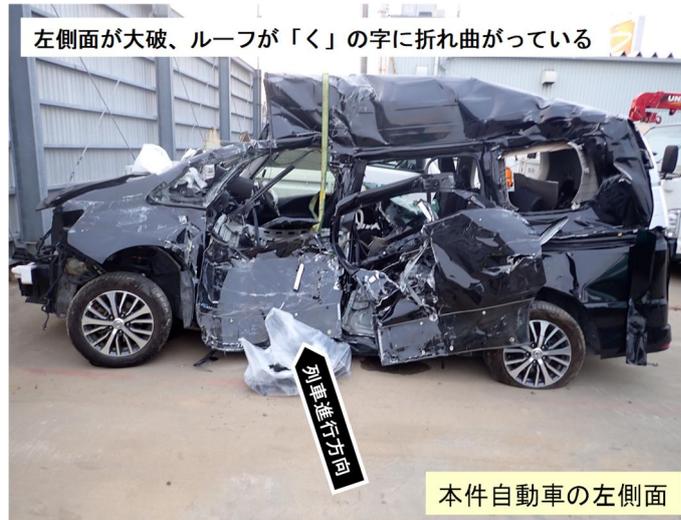
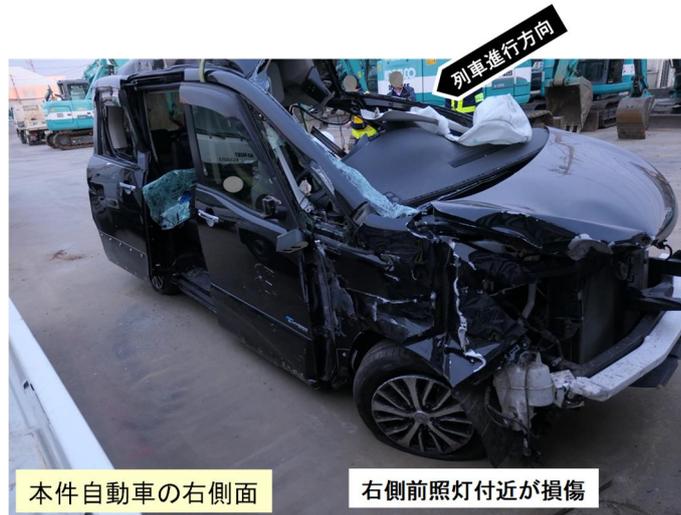
図12 本件自動車の主な損傷状況

本件自動車は、黒色の普通自動車である。本件自動車の左側面の助手席側から中央部にかけては大破した状態であり、車体は潰れ、ルーフが「く」の字状に折れ曲がっていた。また、右側前照灯付近も大きく損傷していた。
