鉄道事故調査報告書

鉄道事業者名：弘南鉄道株式会社

事故種類：列車脱線事故

発生日時：令和5年8月6日 11時31分ごろ

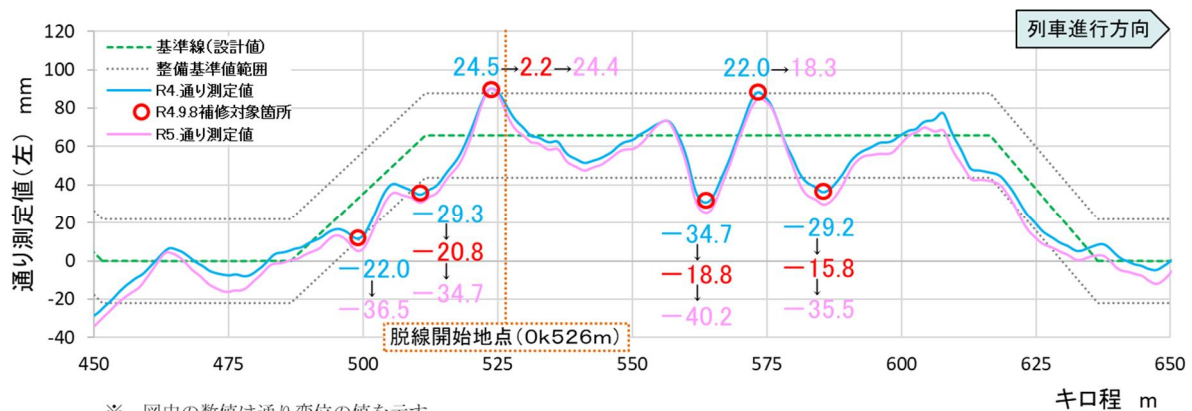
図1 本件曲線の通り変位の検査結果及び補修の経過

同社は、令和4年軌道変位を踏まえた通り変位の補修を令和4年9月8日に行った。これは、2.3.2.3(1)に記述した通り変位の整備時期（おおむね3か月以内）の範囲内であった。ただし、本件曲線内の補修対象箇所は6か所であったが、うち2か所の補修をしていなかった。

また、補修からおおよそ10か月が経過した令和5年軌道変位では、補修した箇所が、ほぼ令和4年軌道変位と同等の状態まで戻っており、補修の効果がほぼなくなっている状態であった。

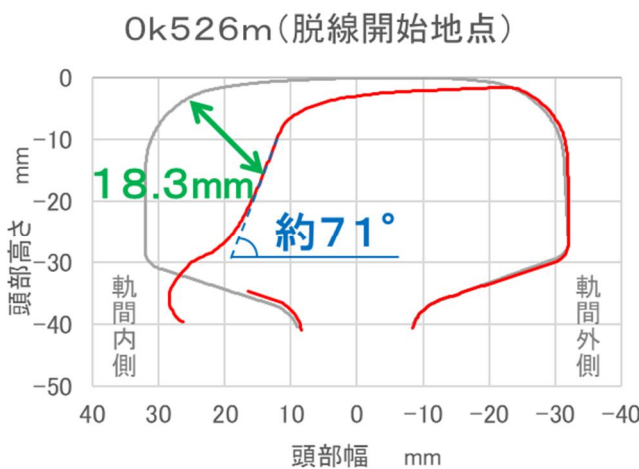
図2 事故現場付近のレール断面図

- ① 最大値は0k523m付近で19.3mmであった。
- ② 脱線開始地点（0k526m付近）の左レール（外軌）の側摩耗は図2に示すように、18.3mmであった。

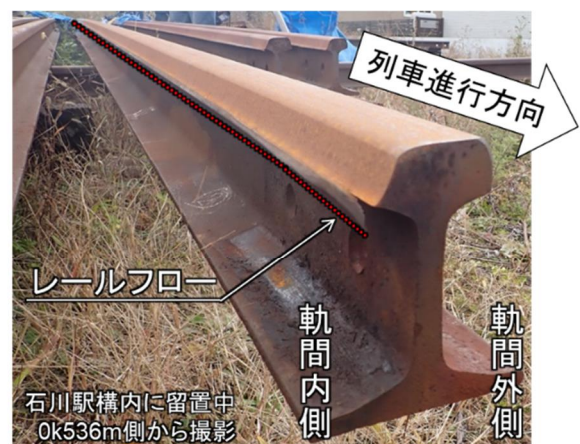
図3 事故現場付近のレール

- ③ 0 k 5 1 6 m付近から0 k 5 3 4 m付近の左レール（外軌）の側摩耗は連続して、2.3.2.3(5)①に記述したレール交換基準である14mmを超過していた。また、同区間では図3に示すようにレール頭部の下側に大きなレールフロー*11があった。
- ④ 脱線開始地点付近の左レール（外軌）の摩耗角度は約71°であった。図4に、レール側摩耗と通り測定値の関係を示す。同図が示すとおり、通り測定値が大きい（曲率が大きくなる方向）ところで、局所的に側摩耗が大きい傾向にあった。

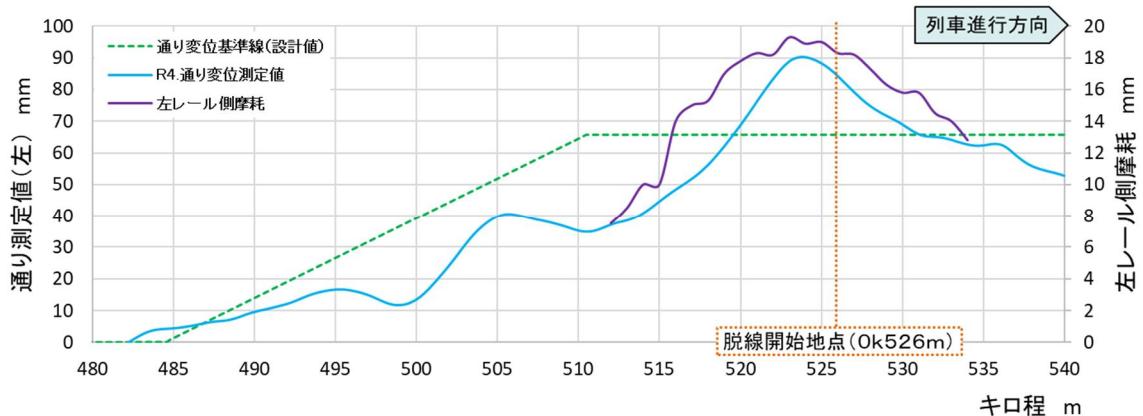
図4 レール側摩耗と通り測定値

また、2.3.2.4(2)に記述したように、脱線開始地点付近においては、局所的なレール側摩耗が発生しており、その摩耗量が通り変位に影響を与えていることから、レール交換等により通り変位を改善する効果もあると考えられる。

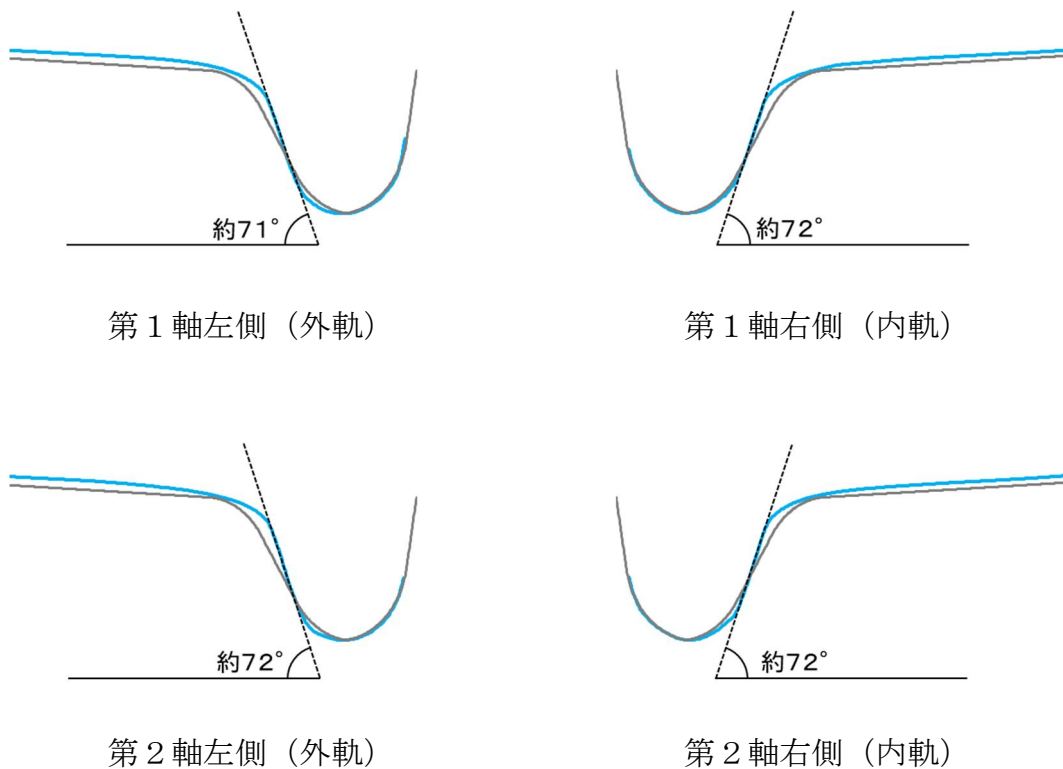
図10 本事故発生後の本件車両前台車の車輪形状及びフランジ角度

本事故発生後に、脱線した本件車両前台車の第1軸及び第2軸の車輪の形状を測定した結果を図10に示す。図10のとおり、本件車両前台車の車輪フランジ角度は、約71°～約72°であった。

なお、脱線した輪軸の先頭となる本件車両前台車の第1軸左側車輪のフランジ角度は、約71°であった。

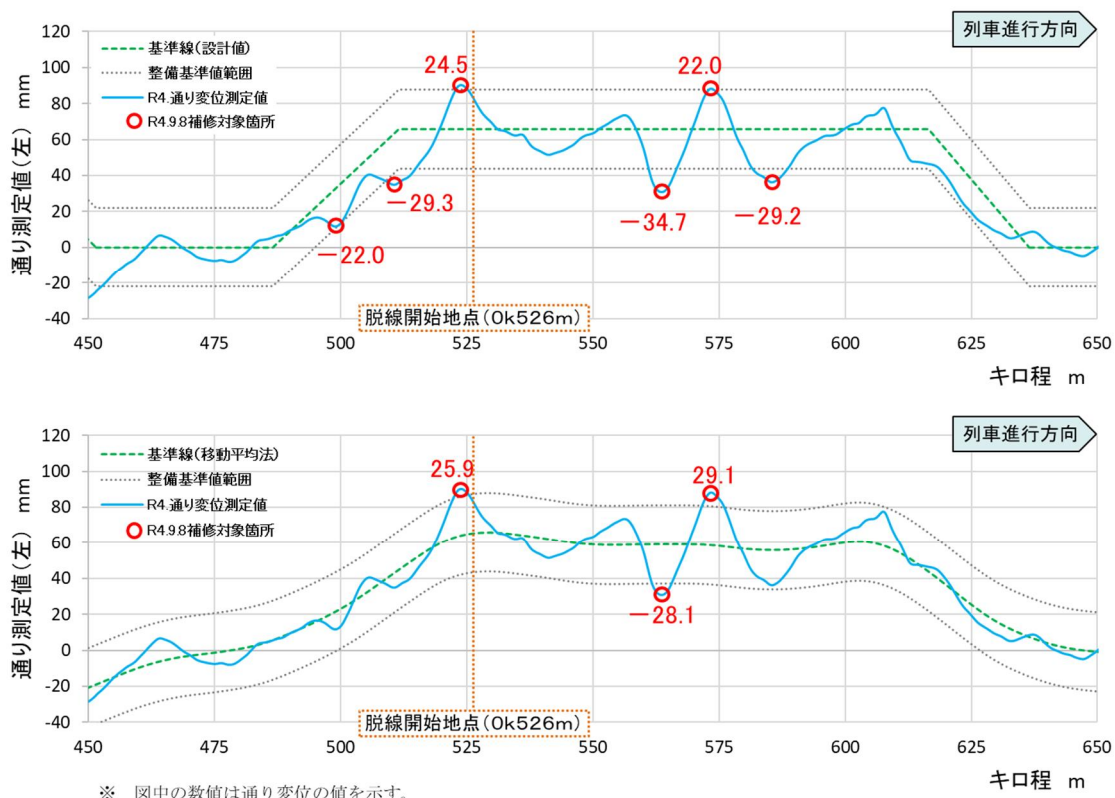
図 1 1 基準線の算出方法と通り変位

ここで、通り変位については、2.3.2.3(1)に記述したように、同社は基準線を設計値として算出しているが、一般的に曲線全体が設計値から大きくずれている軌道の通り変位を算出する方法の一つとしては、測定値の移動平均により基準線を設定する方法（以下「移動平均法」という。）がある^{*23}。本件曲線の通り変位を移動平均法により算出した結果を図11の下図に示す。

図11より、移動平均法により算出した通り変位は、0 k 5 2 2 m付近で+25.9 mm、0 k 5 6 2 m付近で-28.1 mm、0 k 5 7 2 m付近で+29.1 mmであった。

なお、これらの値は、基準線を設計値とした場合の通り変位と比較して、プラス側にやや大きくなっており、整備基準値を超過する箇所数は減少するものの、5.2.1(3)に後述する列車の運転規制（25 km/h以下の徐行）を行う必要のある非常に大きなものであった。

非常に大きな通り変位が存在したことについては、2.3.2.3(3)②に記述したように、通り変位の補修を簡易な補修としていたため、十分な補修ができておらず通り変位の進みが速くなっていたことが関与している可能性があると考えられる。

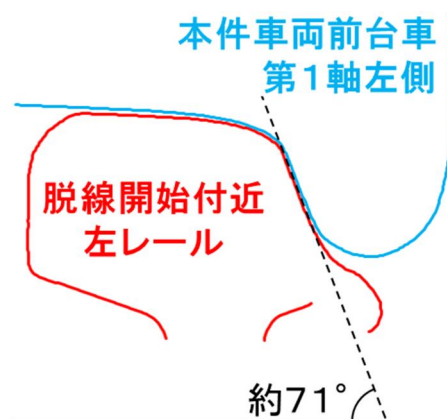
図12 脱線開始地点のレールと本件車輪の断面状況

2.3.2.4(2)に記述したように、脱線開始地点の左レール（外軌）の摩耗量は、本事故発生時において約18.3 mmであり、レールの交換基準14 mmを超えていた。脱線開始地点の左レール（外軌）と2.4.6に記述した本件車両前台車第1軸の左車輪の断面が接触している状況を図12に示す。

図12から、脱線開始地点のレールの摩耗角度と、本件車輪のフランジ角度は同

程度であり、車輪・レールの接触角度は約 71° であったと考えられる。

これは、本件車両の車輪削正時の車輪フランジ角度である 60° 以上であり、乗り上がり脱線は車輪・レールの接触角度が大きいほど発生しづらいことから、本事故時における脱線開始地点付近のレール及び車輪の摩耗が直接脱線に及ぼした影響は小さかったと考えられる。

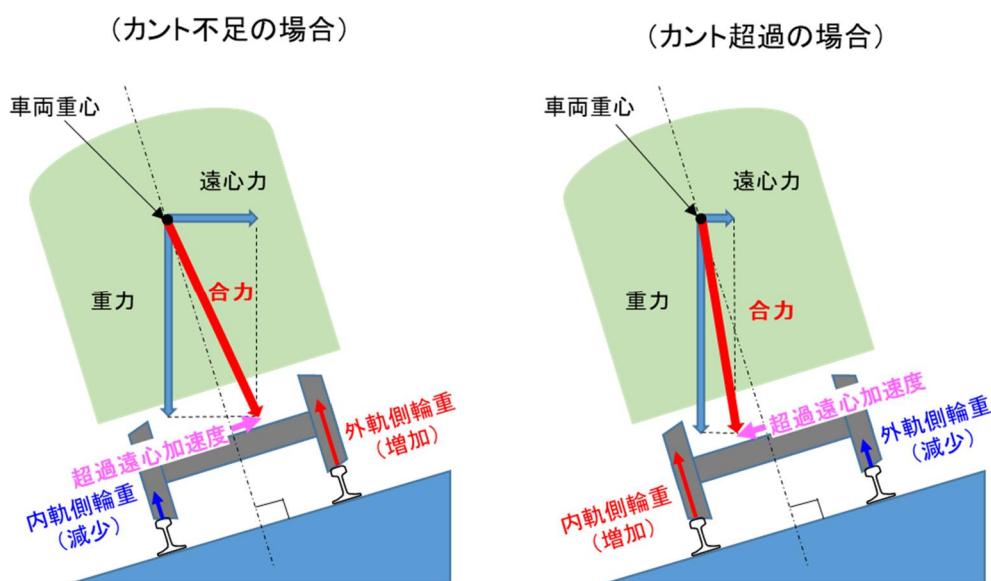
図13 カントの状態による輪重の増減

3.2.3に記述したように、本事故発生時において本件列車はカント超過の状態であったと考えられる。図13に示すように、カント超過の状態では、遠心力と重力の合力が左右車輪の中心から内軌寄りに向くため、曲線通過中における内軌側の定常的な輪重が増加し、外軌側の輪重が減少することで、乗り上がり脱線が発生しやすくなると考えられる。

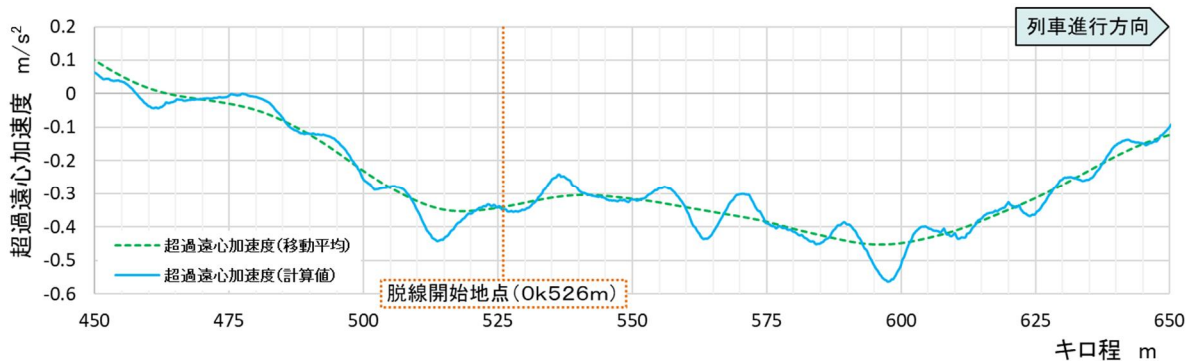
図14 本事故発生時における超過遠心加速度（列車走行速度：25 km/h）

なお、本件曲線を、3.1.2に記述した本事故発生時の走行速度である25 km/hで走行した場合の超過遠心加速度^{*30}を、2.3.2.3(2)②に記述した本件曲線の通りと水準の測定値から算定した結果を図14に示す。図14から本事故発生時において脱線開始点付近では内軌方向に約0.35 m/s²の超過遠心加速度が作用していたと考えられる。

また、0k475m～0k575mにかけて一定波長12.5mの超過遠心加速度の変動がみられることから、3.5.2に記述した車体ローリングを更に誘起した可能性が考えられる。

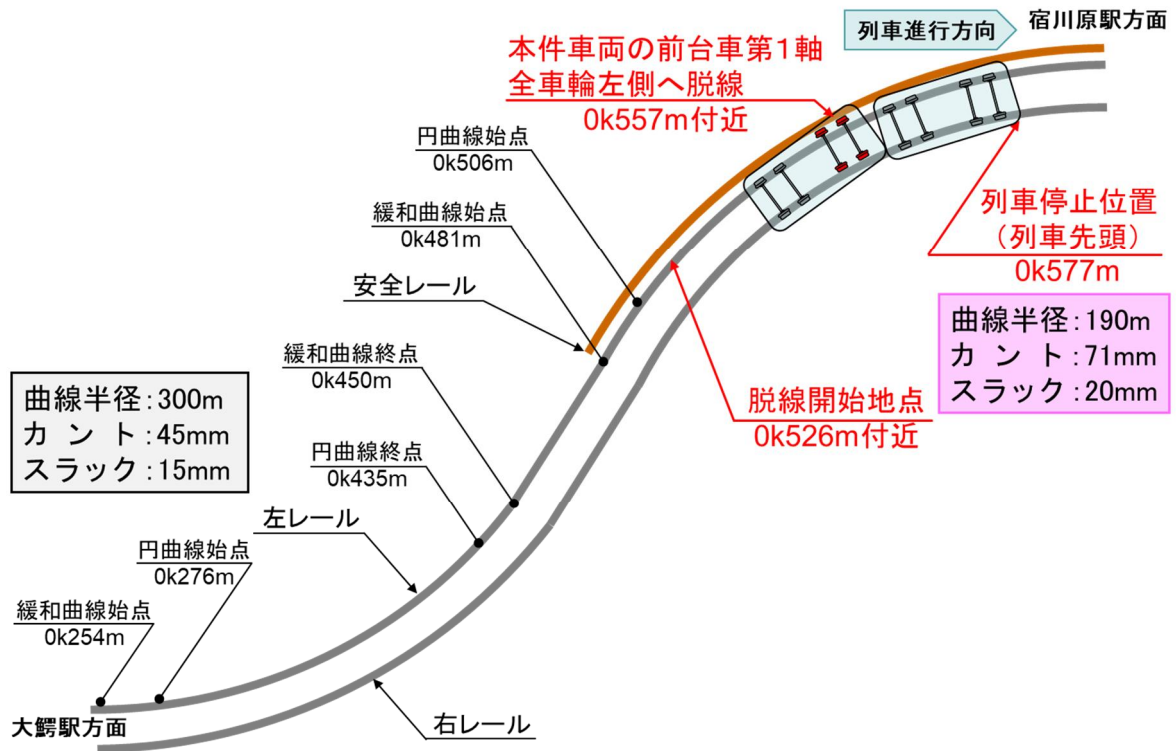
付図4 脱線の状況

本件列車は、先頭車両の前端が本件曲線内の0 k 5 7 7 m付近に停止していた。本件車両の前台車の第1軸及び第2軸の左車輪は左レールと安全レール^{*2}の間に脱線していた。

また、第1軸及び第2軸の右車輪は、右レールの内側の軌間内に脱線している状態で、同台車第1軸の位置は0 k 5 5 7 m付近であった。

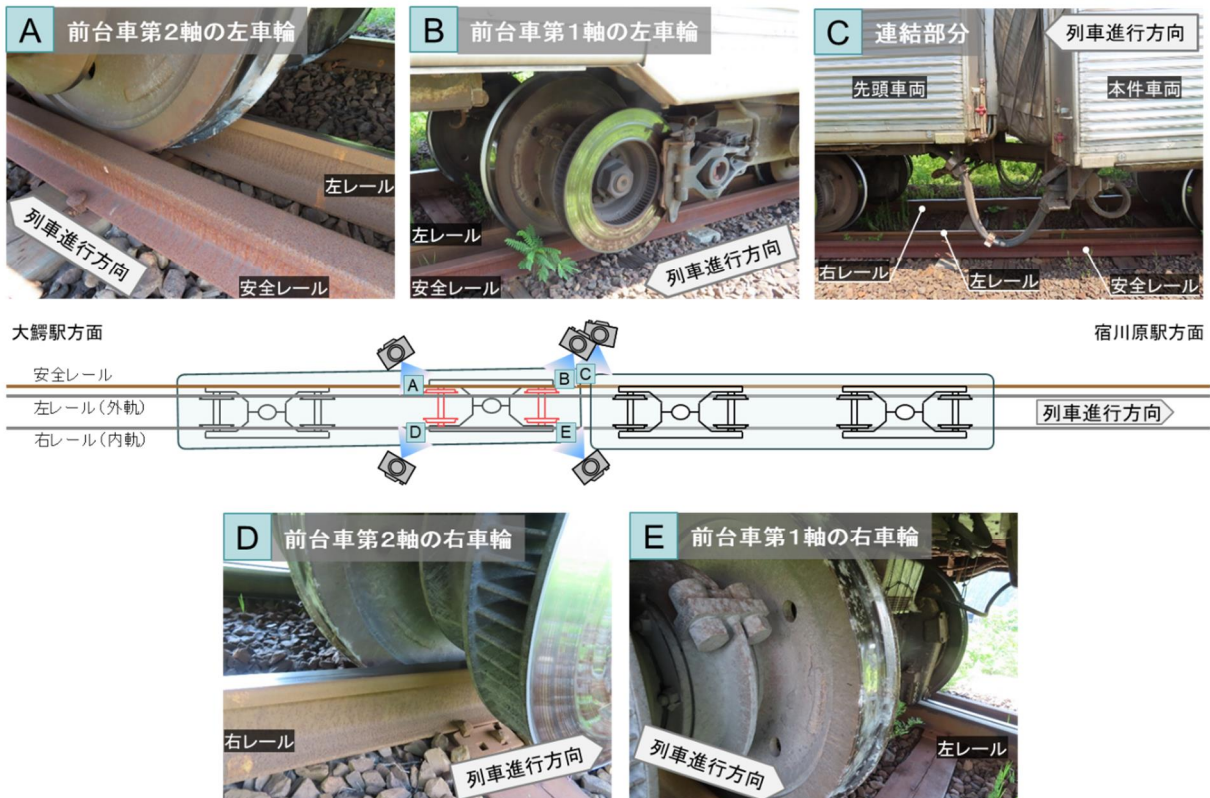
付図5 脱線の痕跡

- (1) 脱線開始地点（0 k 5 2 6 m付近）の左レール（外軌）のゲージコーナー側の頭部側面からレール頭頂面にかけて、左車輪のフランジが乗り上がり、レール頭頂面を走行したと見られる痕跡があった。

- (2) 脱線開始地点（0 k 5 2 6 m付近）から0 k 5 2 9 m付近まで及び0 k 5 2 9 m付近から0 k 5 3 2 m付近までには、左レール（外軌）上に軌間内側から外側へ斜めに横切る、車輪フランジの先端が走行したことによるものと見られる痕跡があった。

- (3) 0 k 5 2 9 m付近から列車が停止した0 k 5 7 7 mまでの左レール（外軌）の軌間外には、左車輪が軌間外に落下して車輪のフランジがまくらぎ及びレール締結装置の上を走行したと見られる痕跡及び損傷があった。また、同区間の軌間内には、右車輪が落下して車輪のフランジがまくらぎ及びレール締結装置の上を走行したと見られる痕跡及び損傷があった。

- (4) 脱線開始地点（0 k 5 2 6 m付近）から列車が停止した0 k 5 7 7 mまでの左レールの左側面には車輪の裏リム面及び安全レールの右側面には車輪の表リム面が交互に擦ったと見られる痕跡があった。

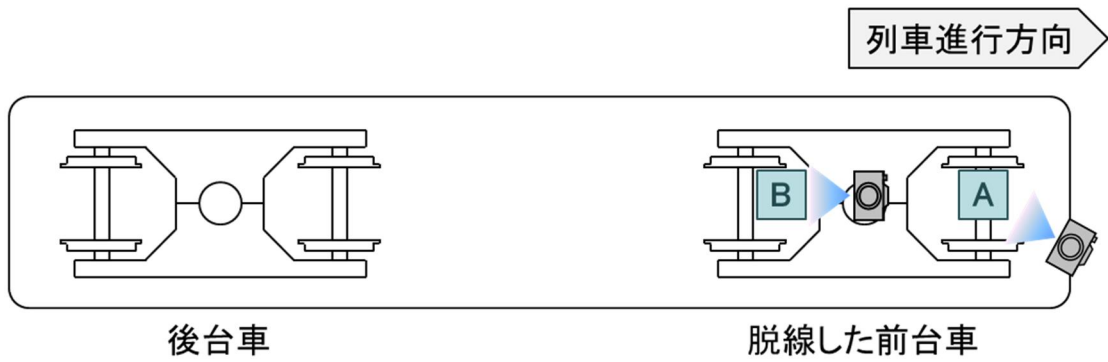
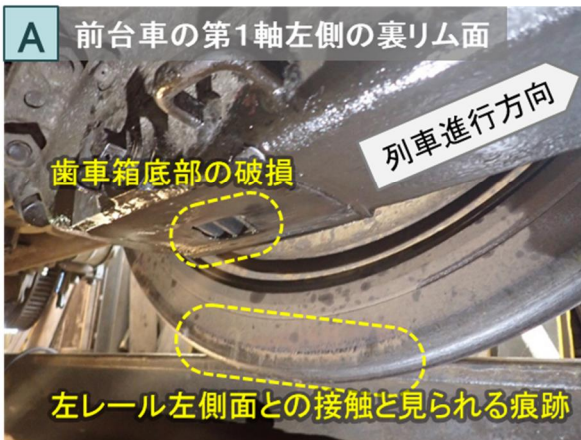
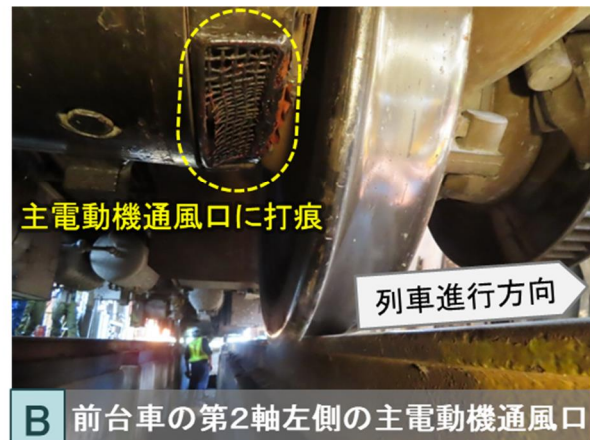
付図7 車両の損傷と痕跡

- (1) 本件車両前台車の第1軸左車輪の表リム面には、安全レールとの接触によるものと見られる痕跡があった。

また、同車輪の裏リム面には、軌間外の左レール左側面との接触によるものと見られる痕跡があった。

- (2) 本件車両前台車の第1軸及び第2軸左右の車輪フランジ、車輪踏面には、脱線して走行したと見られる擦過痕及び打痕があった。
- (3) 本件車両前台車の第1軸歯車箱底部に破損があった。
- (4) 本件車両前台車の第2軸主電動機通風口に打痕があった。
