鉄道事故調査報告書

鉄道事業者名：富山地方鉄道株式会社

事故種類：鉄道人身障害事故

本線 えっちゅうさんごう 越中三郷駅～えっちゅうえぼら 越中荏原駅間（単線）
でんてつとやま 電鉄富山駅起点6k086m付近

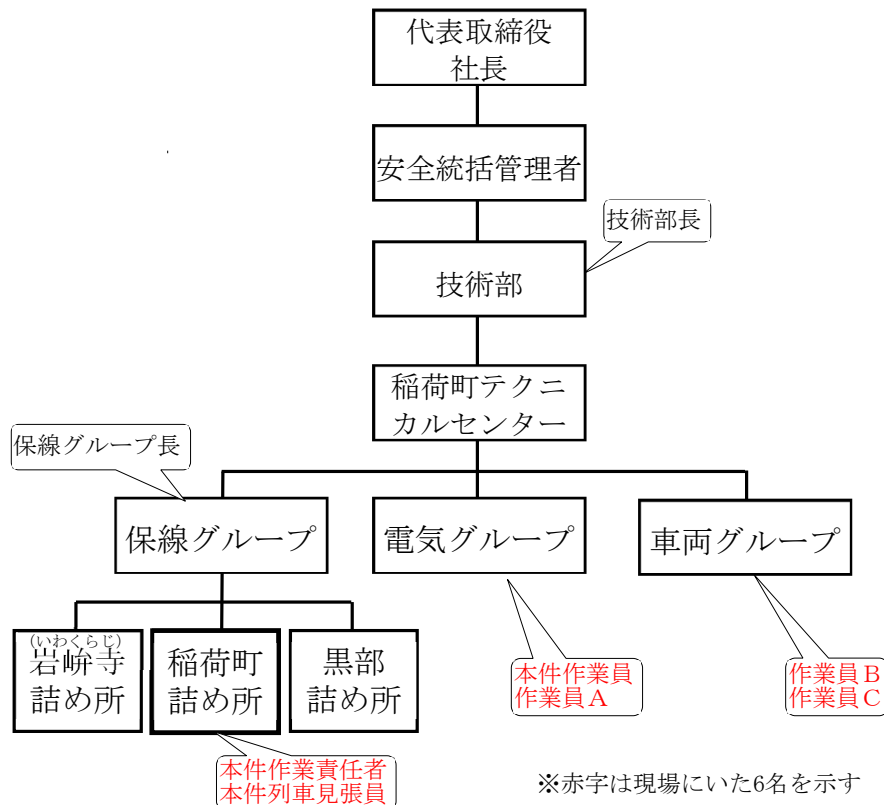
図1 施設管理体制・指揮命令系統

つき固め作業^{*4}は、過去に軌道の整備不良による脱線事故を発生させ、直近では令和2年7月26日に発生させたため最優先で取り組んでいた。しかし、保線グループの人員だけでは軌道整備を期限内^{*5}に完了できないため、令和5年3月から保線作業員2名の他に、電気グループと車両グループから各2名を加えた6名体制の作業グループとして合同でつき固め作業を行っていた。（以下、保線グループ以外のグループも加わって合同で行うつき固め作業を「合同つき固め作業」という。）作業は昼間に、次の列車が接近するまでの時間で行うこととし、作業箇所への列車の接近を見張るために2名の列車見張員を立てて、作業員の安全を確保することにしていた。また、列車見張員は列車見張り専属ではなかった。

列車見張員がほかの作業に従事することはふだんから行っていた。なお、本件列車見張員を列車見張りの業務に従事させることの適否については、グループリーダーやチーフに相談して、大丈夫であろうとの回答があったので決めた。

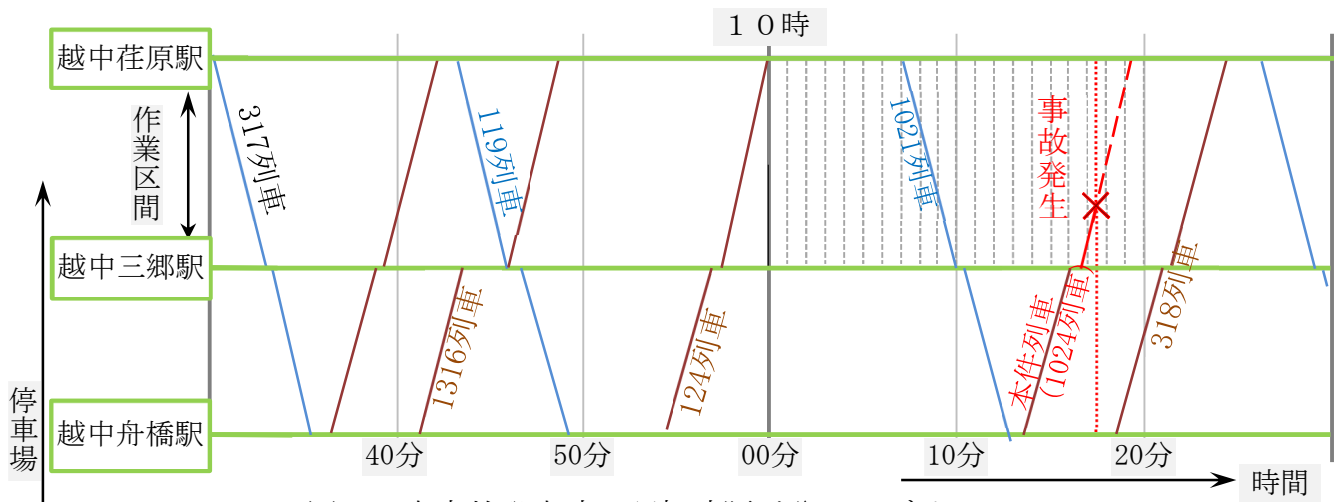
図2 本事故発生時の運転時隔が分かるダイヤ

本事故現場(6k086m)では、第1201列車の通過確認後、次の通過列車である本件列車が越中三郷駅を出発するまで7分ほど時間があつたため、つき固め作業を開始した。

私が下を向いてバラスト補充作業に集中していると列車の気笛が聞こえた。振り向くと列車が目の前に接近(約20m)していたため、急いで、作業をしていた者に聞こえるように「^よ避ける」と声をあげてその場から離れたが、本件作業員が列車と接触した。(図2 参照)

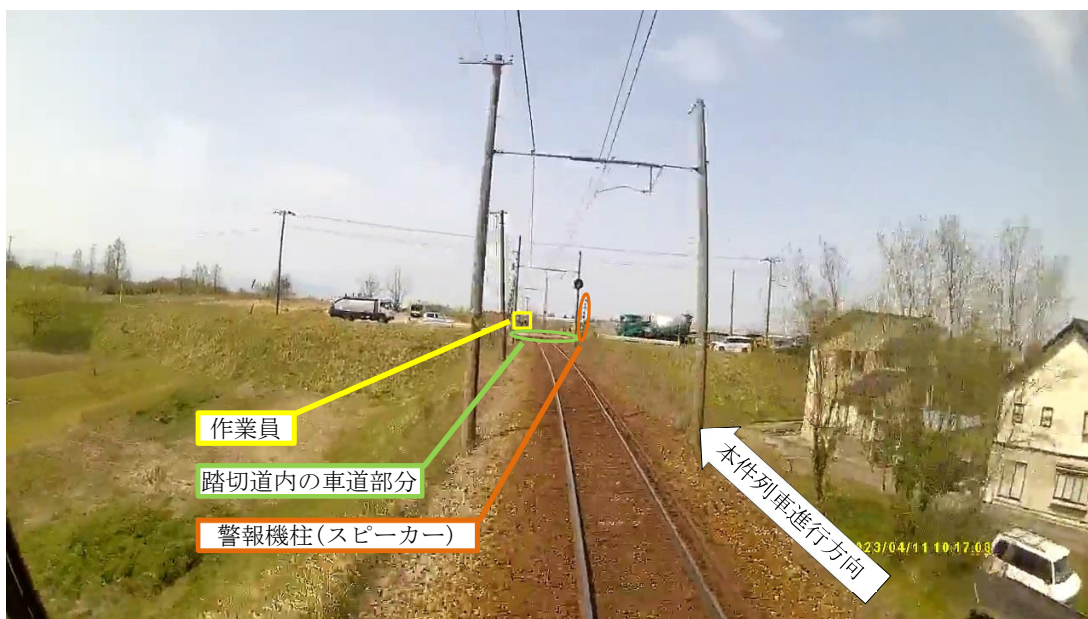
図3 本件列車からの見通し

- ・ 勾配を上りきる直前の位置（列車から作業員までおよそ110m）で作業を行っている作業員の姿が映り始めていた。（図3 参照）そのすぐ後に、本件列車の気笛の音を含む機器の操作音（ノッチ音）が記録されていた。

(作業員が映り始めた時点。本事故現場からおよそ100m。
運転士が作業員(黄色四角枠内)を確認したとき。)

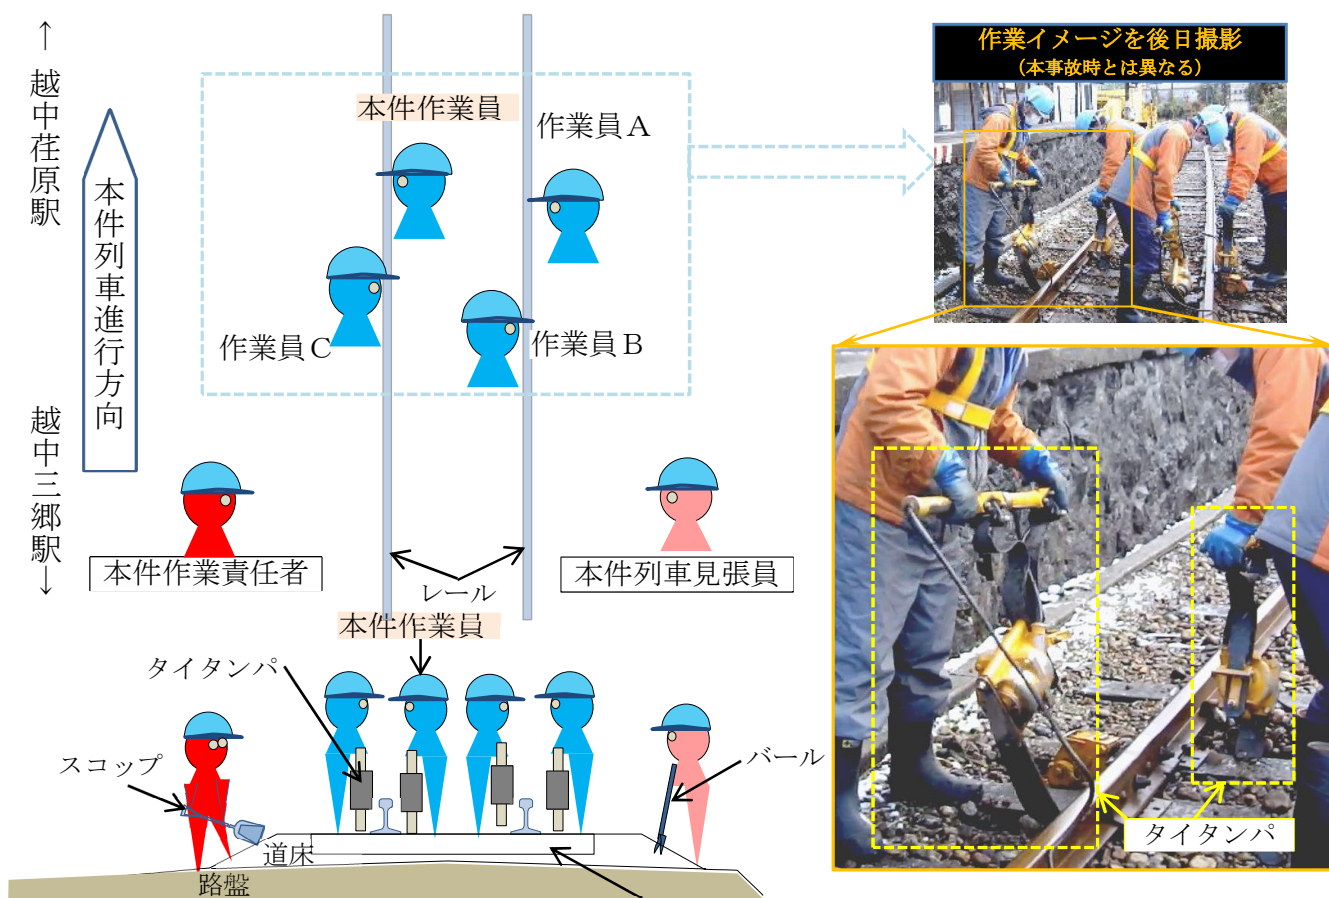
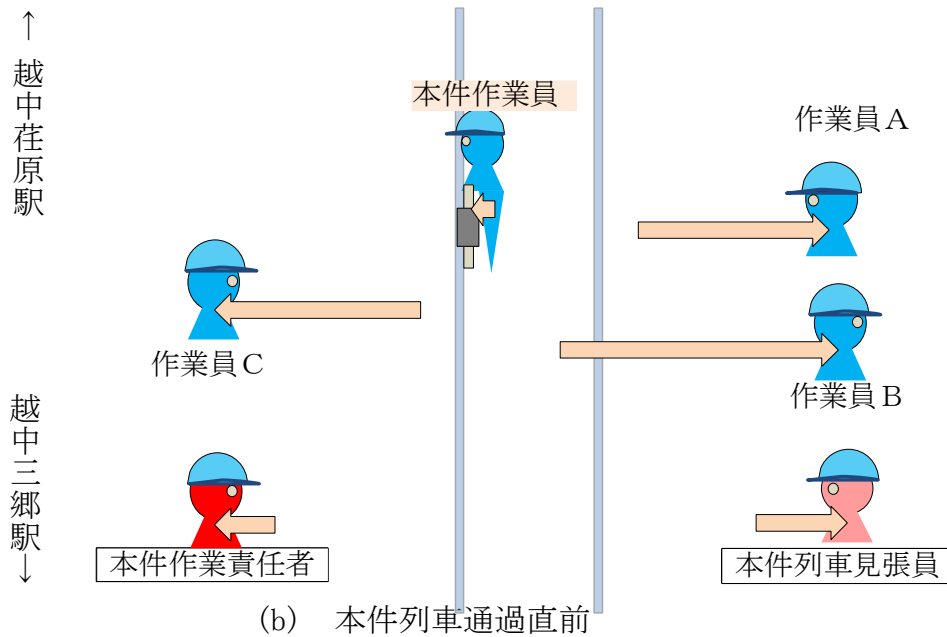
図4 本件作業員の位置

- ・ 本件作業責任者は路盤と道床の境目の左側に立ちスコップを振って作業を行っていた（図4(a) 参照）。また、本件列車見張員は、作業集団のすぐそば（1～2mの位置）の路盤と道床の境目の右側に立ち、バールを右手に持って、そのバールの端を路盤に突き立てた状態につき固め作業をしている様子を見ていた。
- ・ 作業員4名は、右側のレールの軌間外方に作業員A、軌間内方に作業員B、左側のレールの軌間外方に作業員C、軌間内方に本件作業員という位置関係でタイタンパを用いたつき固め作業を行っていた。

- ・ 初めに本件列車見張員が右側に待避し、その後、本件作業責任者と作業員Cが左側へ、次いで作業員Aと作業員Bが右側へ待避した。本件作業員は列車方向へ顔を向けてから左側へ待避を開始するところであった。
- ・ 本件作業員は、左側へ待避を開始する際、体の正面にタイタンパがあり、その持ち手を握り、その場からほとんど動いていない状態であった。他方、本件作業員と同様に待避する際に体の正面にタイタンパがあった作業員Bは、タイタンパを線路外へ放り投げていた。

(a) 本件列車接近前 まくらぎ
(本事故現場では、つき固め作業を行っていた。)

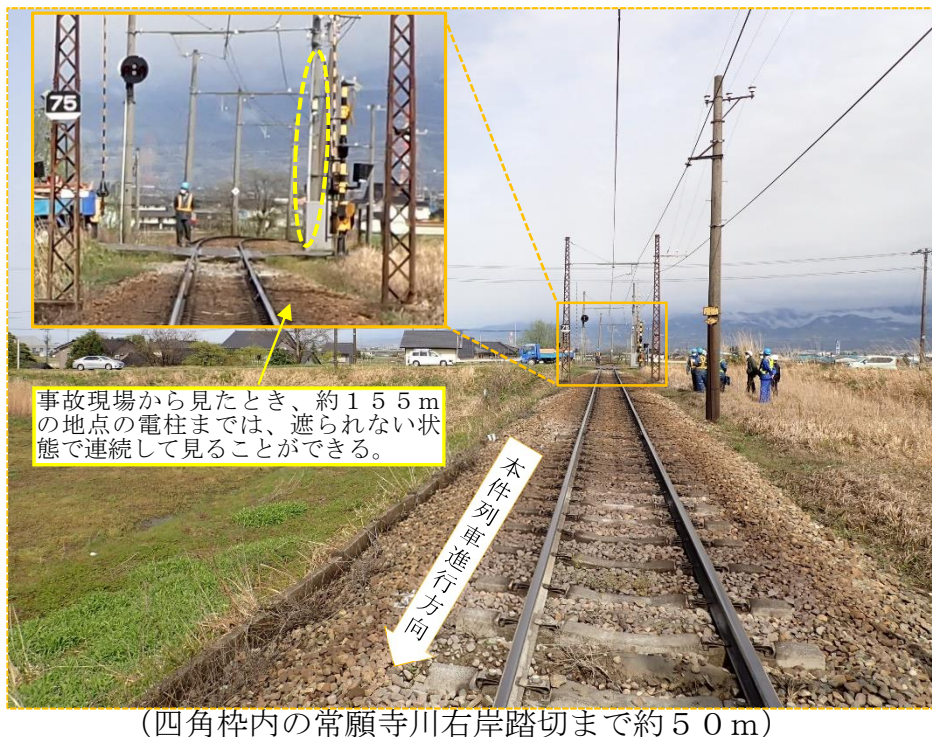
図5 本事故現場付近からの列車進来方向の見通し

事故現場から列車進来方向を見たとき、約1 5 5 mの地点の電柱までは、遮られない状態で連続して見ることができる。なお、同社によると、本事故現場直前に、左曲線を有する上り勾配があるため、本事故現場付近からの本件列車進来方向の見通し距離は、約1 0 0 m～2 0 0 mとのことであった。(図5 参照)

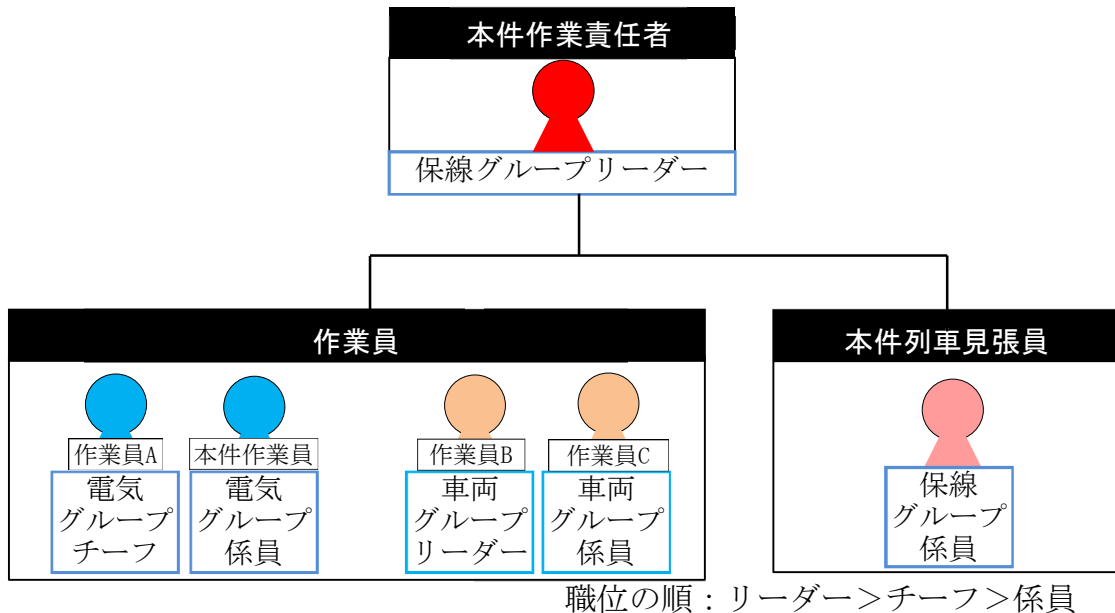
図7 本事故発生当日の現場の作業体制

同社における保線作業現場の作業体制は、図7に示すとおり、本件作業責任者の指揮の下、電気グループと車両グループにおいて選ばれた作業員計4名及び本件列車見張員1名が従事する体制であった。

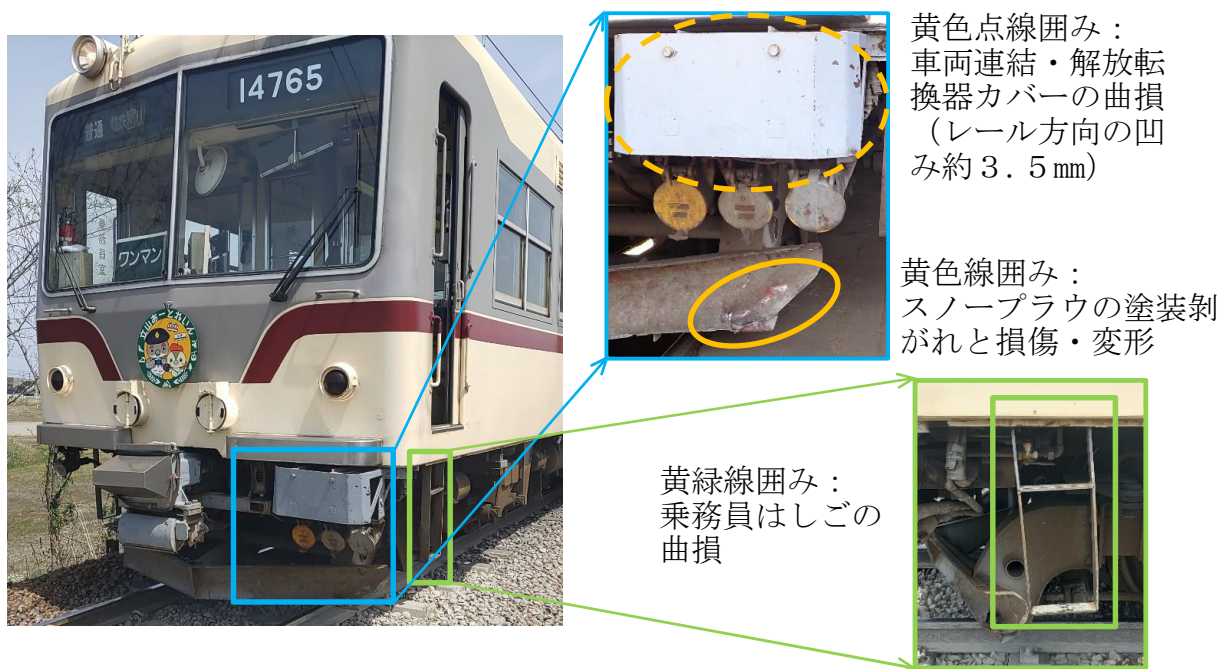
付図4 本件車両の損傷及び痕跡

本件車両の前面左側のスノープラウに塗料剥がれと損傷・変形、乗務員はしごに曲損及び連結・解放転換器カバーには曲損が見られた。なお、鉄道施設に損傷及び

本件作業員のタイタンパは、本事故後、ばねの取付け金具が破損したほか、モーターが動作しなくなっていた。
