鉄道事故調査報告書

事故種類：踏切障害事故

発生場所：秋田県山本郡八峰町

萩の台踏切道（第3種踏切道：踏切遮断機なし、踏切警報機あり）

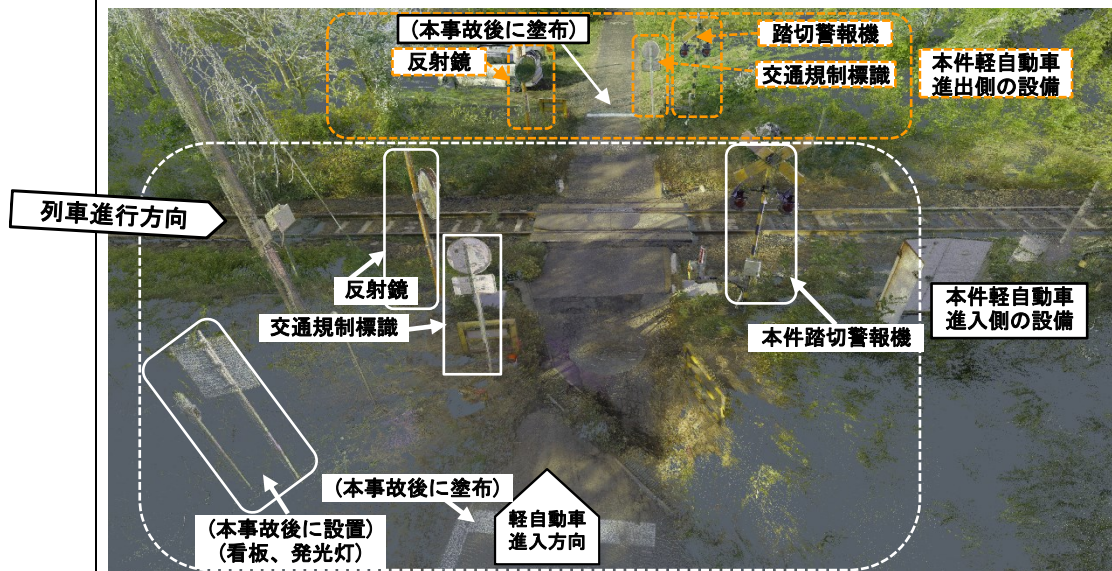
図4 本件踏切周辺の状況
(令和6年10月21日撮影)

<p>(2) 本件踏切に接続している道路の状況</p> <p>本件踏切と接続する道路は、八峰町（以下「同町」という。）が管理する町道萩ノ台線（以下「本件道路」という。）であり、本件軽自動車進入側及び進出側ともに、道幅は2.0 m、アスファルトで舗装されており、1車線である。本件道路は、本件踏切から東に約400 m離れた萩ノ台地区と、本件踏切から西に約140 m離れた国道101号線を結んでいる。本件踏切の出入口付近には停止線がなかったが、同町によると、以前から停止線が引かれていたかどうかについては不明であるとのことであった。（図2及び図4 参照）</p>	① 踏切長	6.0 m	② 踏切幅員	2.9 m	③ 踏切交角	90°	④ 道路勾配（本件軽自動車進入側）	4%（線路に向かって下り）	⑤ 踏切見通距離*3		列車（下り）から踏切	700 m	通行者（右側）から踏切	70 m	⑥ 列車見通距離*4		本件軽自動車進入側から下り列車	300 m	⑦ 踏切道の舗装	木	⑧ 鉄道交通量	18本/日 (1時間最大2本)	⑨ 道路交通量*5		三輪以上の自動車	67台/日	二輪	1台/日	軽車両	0台/日	歩行者	0人/日	⑩ 交通規制		二輪の自動車以外の自動車通行止め （自動二輪車・小型特殊自動車・軽自動車を除く）		⑪ 事故履歴	なし	⑫ 気笛吹鳴標識	なし
① 踏切長	6.0 m																																								
② 踏切幅員	2.9 m																																								
③ 踏切交角	90°																																								
④ 道路勾配（本件軽自動車進入側）	4%（線路に向かって下り）																																								
⑤ 踏切見通距離*3																																									
列車（下り）から踏切	700 m																																								
通行者（右側）から踏切	70 m																																								
⑥ 列車見通距離*4																																									
本件軽自動車進入側から下り列車	300 m																																								
⑦ 踏切道の舗装	木																																								
⑧ 鉄道交通量	18本/日 (1時間最大2本)																																								
⑨ 道路交通量*5																																									
三輪以上の自動車	67台/日																																								
二輪	1台/日																																								
軽車両	0台/日																																								
歩行者	0人/日																																								
⑩ 交通規制																																									
二輪の自動車以外の自動車通行止め （自動二輪車・小型特殊自動車・軽自動車を除く）																																									
⑪ 事故履歴	なし																																								
⑫ 気笛吹鳴標識	なし

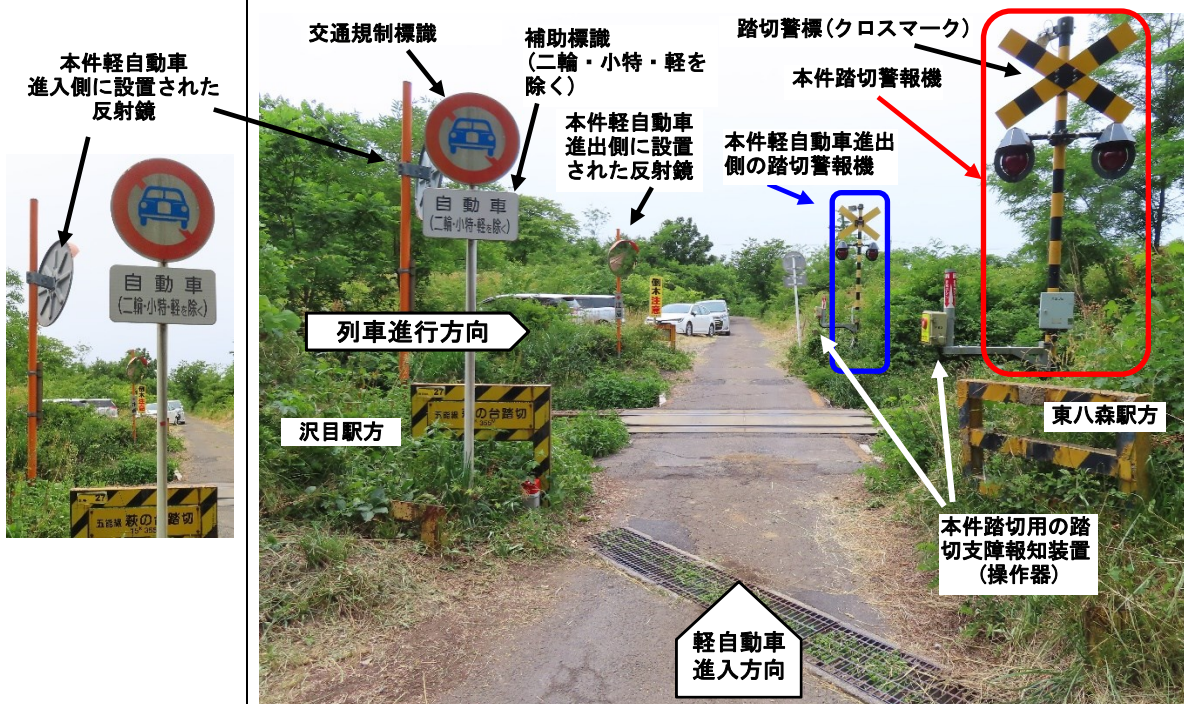
図5 本件踏切の状況

本件軽自動車の進入方向の東八森駅方に設置されている踏切警報機 (以下「本件踏切警報機」という。) には、踏切警標 (クロスマーク) と赤色せん光灯が取り付けられていた。赤色せん光灯は、全方向形のものが踏切警標の下に2灯設置されていた。

本件軽自動車の進入方向の沢目駅方には、交通規制標識 (「二輪の自動車以外の自動車通行止め」)、補助標識 (「二輪・小特・軽を除く」) が設置されていた。なお、本件軽自動車の進出側にも、同様のものが設置されていた。

なお、本件踏切には、本件軽自動車進入側及び進出側のそれぞれ沢目駅方に反射鏡 (カーブミラー) が1基ずつ設置されていた。

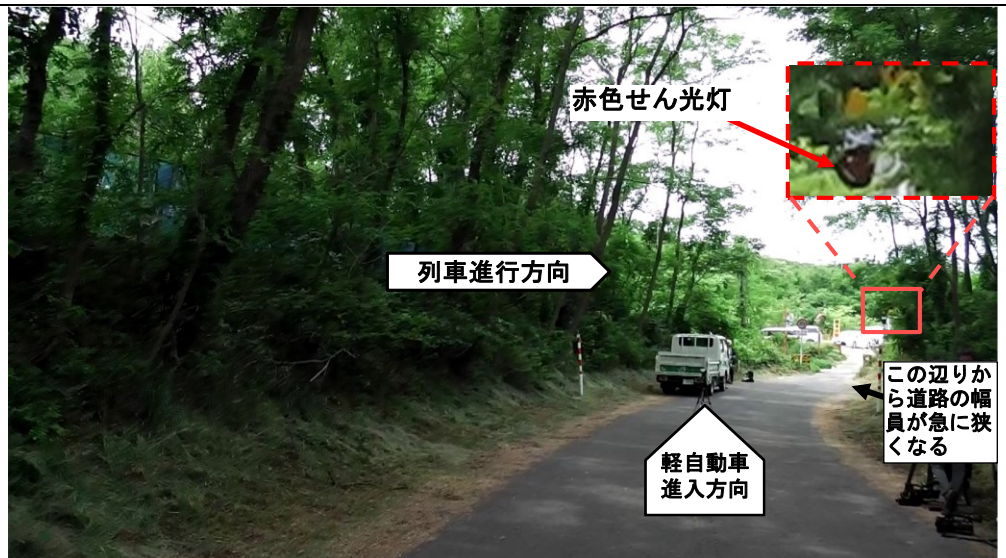
図6 本件軽自動車の進入側から見た本件踏切の状況
(本件踏切警報機の約45m手前から撮影)

本件軽自動車の進入方向からの本件踏切の見通し状況については、本件踏切の軌道中心から約30mの位置から確認したところ、通行者の視界を遮るような障害物はなかった。また、本件踏切警報機から約45mの位置 (同社で定められた赤色せん光灯の見通し距離は踏切警報機から45m以上) から確認したところ、本件踏切警報機の赤色せん光灯2灯のうちの1灯は樹木の枝葉で遮られていたが、もう1灯は確認することができた。なお、本件道路は本件踏切の手前で道路の幅員が急に狭くなっていた。

- ① 2.5(4)①に記述したように、本件運転者の親族の口述から、本件運転者は、視力及び聴力について特に問題はなかったこと、
- ② 2.3(4)に記述したように、本件踏切警報機から約4.5mの位置から確認したところ、本件踏切警報機の赤色せん光灯2灯のうちの1灯は樹木の枝葉で遮られていたが、もう1灯は確認することができたこと、
- ③ 2.3(6)②に記述したように、本件踏切警報機は、本件踏切について警報の開始から列車の到達までの時間は約2.2秒であり、本事故発生約2.2秒前から、踏切警報機が動作していたこと、
- ④ 2.3(4)に記述したように、事故発生翌日に、同社の「運転保安設備実施標準」に定められた測定方法に準じ、本件踏切警報機から1m離れた位置で測定したところ、警報機は点滅し、警報音は同社で定められた基準を満たしていたこと、また、本件踏切の軌道中心から5m手前の位置において、本件踏切の見通し状況を確認したところ、赤色せん光灯及び警報音を確認することができたこと

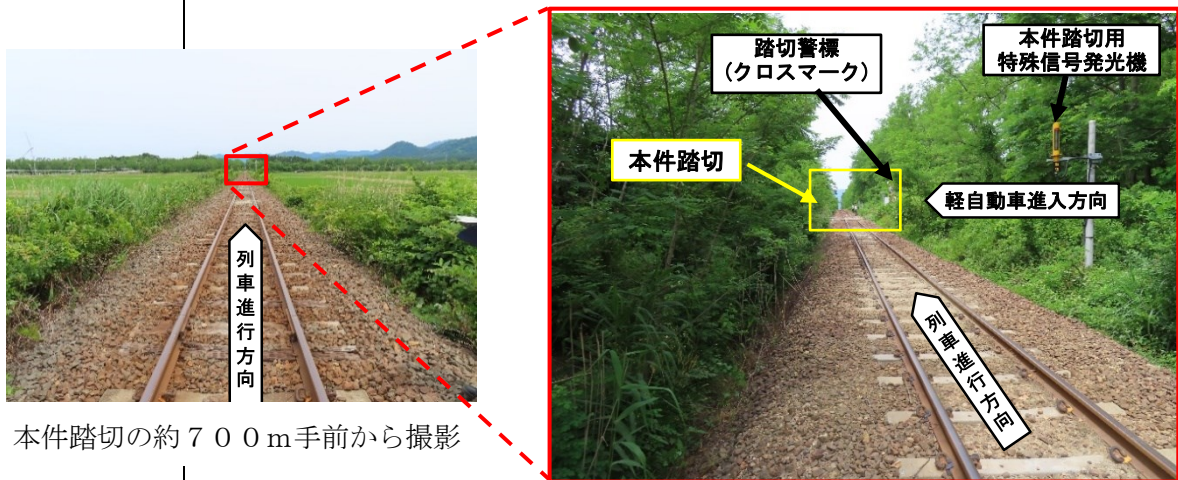
図7 下り列車から見た本件踏切の見通し状況

本件踏切の列車からの見通し状況については、本件踏切の約700m手前から確認したところ、本件踏切を視認することができた。

しかし、本件踏切付近の線路の両脇は植生が繁茂し、本件踏切に接近する通行者等を視認することが困難な状況であった。(図7 参照)

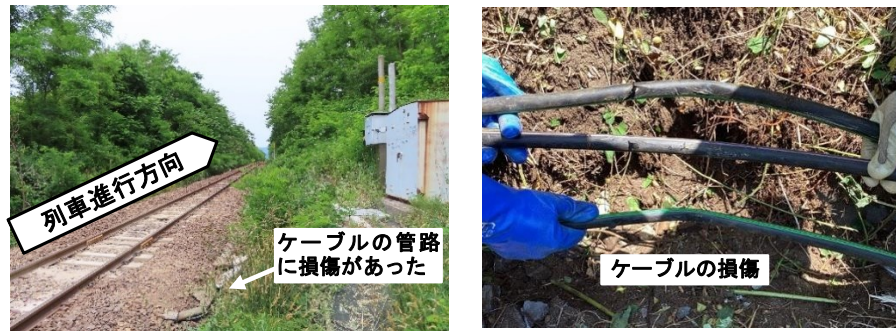
図8 ケーブルの損傷状況

本件踏切の東八森駅方線路の右側にある信号ケーブル及び通信ケーブルと管路に損傷があったが、他の鉄道施設に本事故に起因する損傷は認められなかった。(図8 参照)

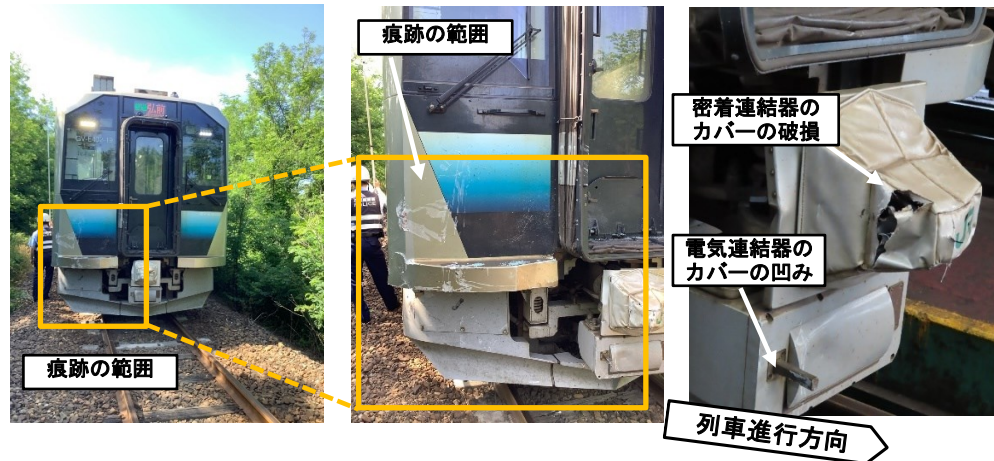
図9 本件列車の損傷状況（前面部）

車両の主な損傷は、先頭車両の前面右側下部及び右側面に集中していた。車両前面下部においては、右側における衝突痕・擦過痕、密着連結器カバーの破損、電気連結器カバーの凹みが認められた。(図9 参照)

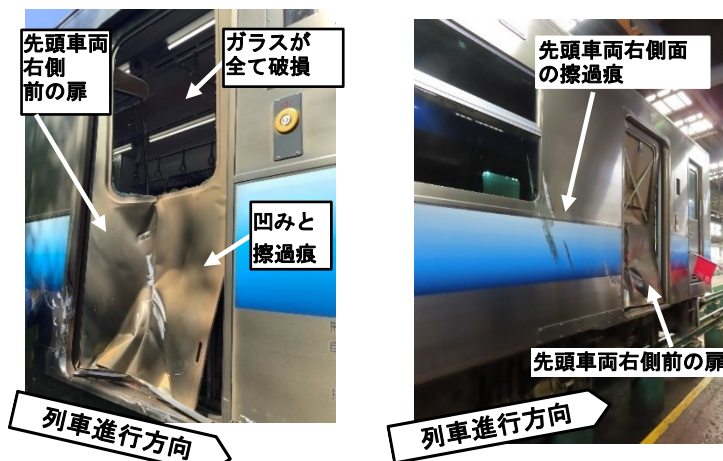
図10 本件列車の損傷状況（右側面）

また、先頭車両の右側面の乗務員室のすぐ後ろの乗降口扉については、大きな凹みがあり窓ガラスが完全に粉碎されていた。そのほか、右側面は、先頭車両、後部車両にわたって擦過痕が認められた。(図10 参照)

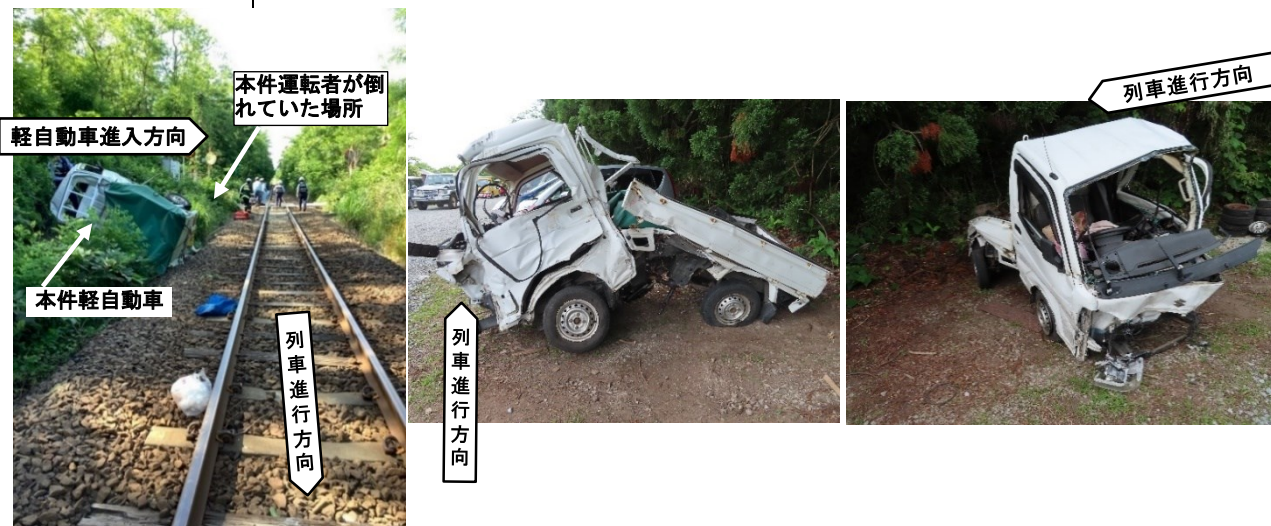
図1-1 本件軽自動車の損傷状況

本件軽自動車は、車体左側の助手席部及び前面左側が凹み、前面全体が損傷していた。また、運転席と荷台は「くの字」状に折れ曲がっていた。一方で、左前輪に大きな損傷は確認できなかった。本件軽自動車の前面、運転席側及び助手席側の窓ガラスはすべて割れていた。(図1-1 参照)
