鉄道事故調査報告書

鉄道事業者名：上信電鉄株式会社

事故種類：踏切障害事故

天水踏切道（第4種踏切道：踏切遮断機及び踏切警報機なし）

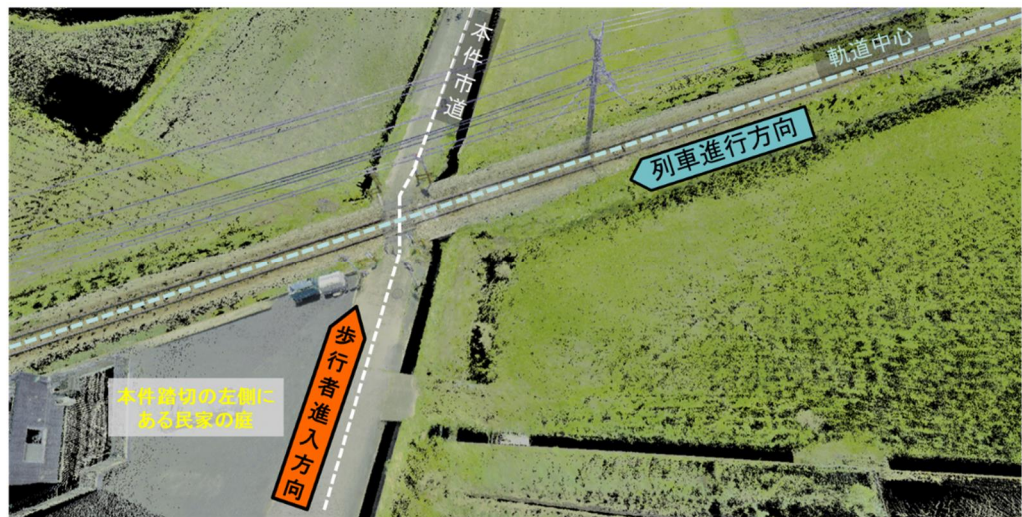
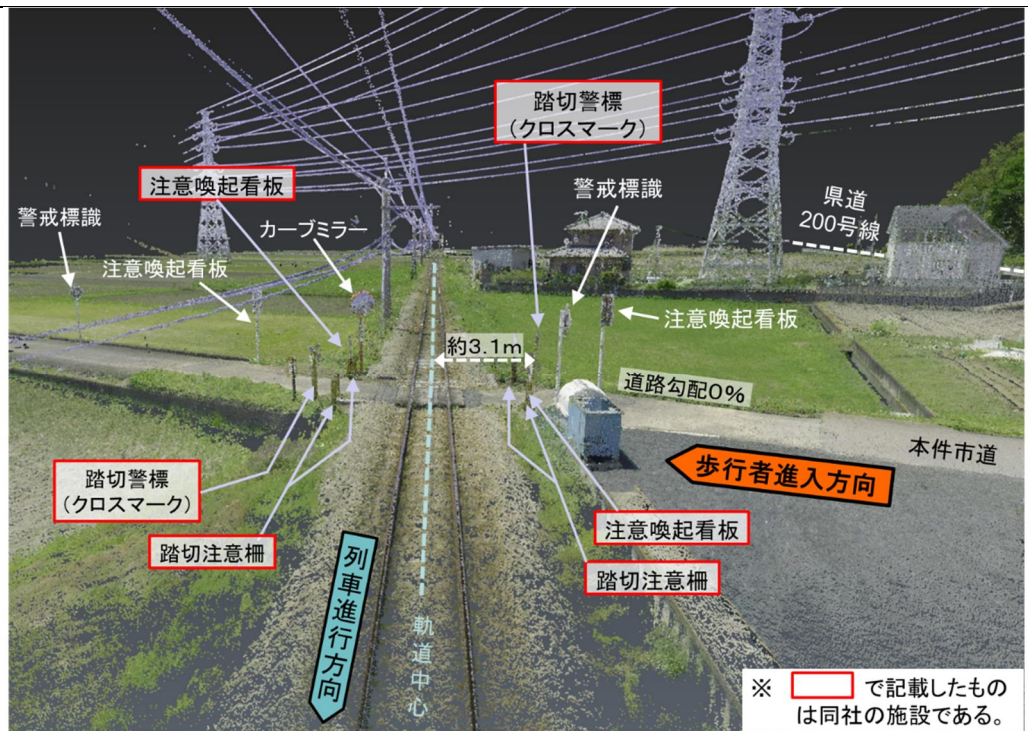
図2 本件踏切及び周囲の状況

本件踏切と交差する道路は、高崎市（以下「同市」という。）が管理する吉井一転石・相ノ田線（以下「本件市道」という。）である。本件歩行者進入側の路面の状況は、幅員4.0mのコンクリート舗装で勾配0%となっている。

また、本件市道は本件踏切の約35m北側で一般県道後賀山名停車場線（以下「県道200号線」という。）と接続しており、県道200号線と線路の間には数件の民家と農耕地がある。本件踏切の南側には農耕地が広がっている。（図1 参照）

[a] 本件踏切の北側から俯瞰した状況

[b] 西山名駅方から俯瞰した状況

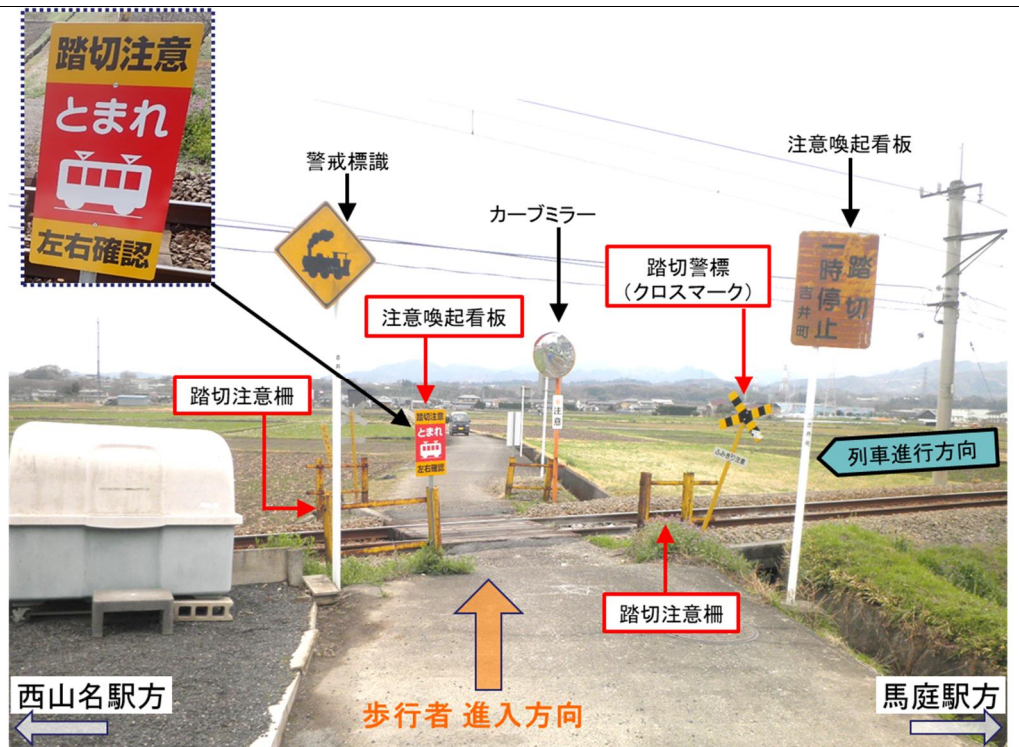
図3 本件歩行者進入側から見た本件踏切の状況

本件踏切には、本件歩行者進入側から見て軌道中心線から約3.1 m手前の馬庭駅方に踏切警標が、西山名駅方及び馬庭駅方に踏切注意柵が、西山名駅方の踏切注意柵と同位置に「踏切注意 とまれ 左右確認」と表記された注意喚起看板が設置されていた。

さらに、西山名駅方に「踏切あり」を示す警戒標識が、馬庭駅方に「踏切 一時停止」と表記された注意喚起看板が設置されていた。

また、踏切警標、警戒標識及び注意喚起看板の見通しについて、本件歩行者進入側の本件市道に沿って約3.5 m離れた位置 (県道200号線との接続点) から確認したところ、視界を遮るものはなかった。

なお、踏切舗装に著しい段差や欠損は見られなかった。

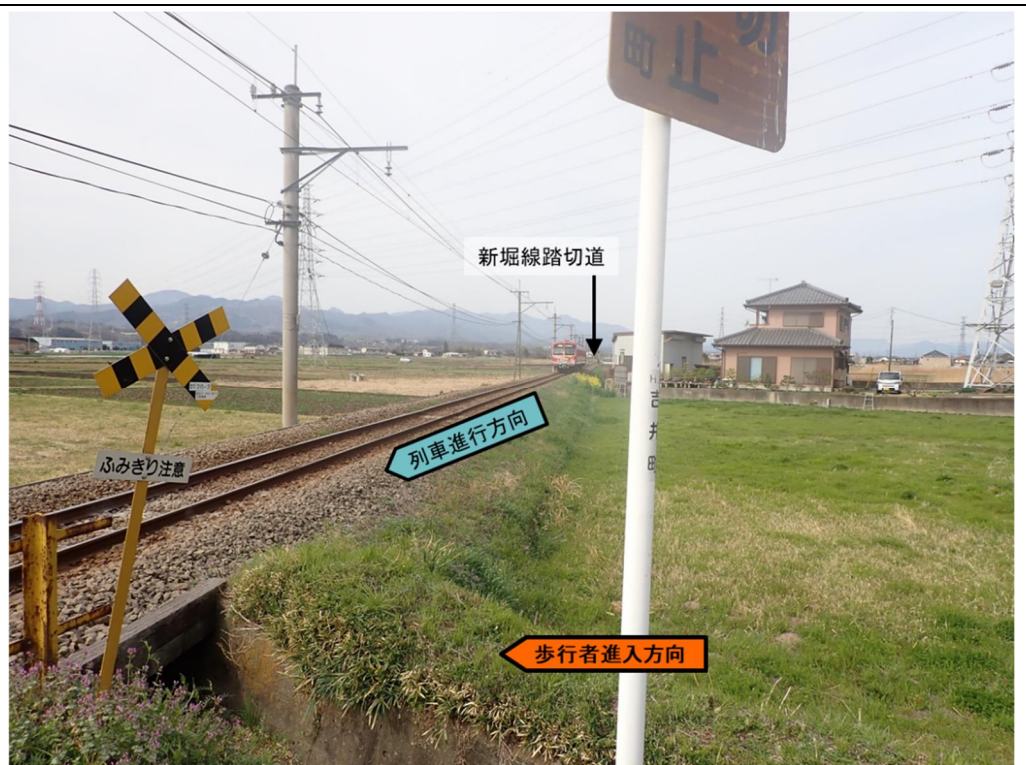
図4 本件歩行者進入側からの列車の見通し状況

本件歩行者進入側の軌道中心線から本件市道に沿って約5m離れた位置から、接近する上り列車（本件列車）方向の見通し状況を確認したところ、隣の新堀線踏切道（本件踏切から239m離れた位置）までの間に視界を遮るものはなかった。

① 2.3(6)①に記述したように、本件踏切からの列車見通距離は少なくとも239m確保されており、軌道中心線から本件市道に沿って約5m離れた位置から見て視界を遮るものはなかったこと、

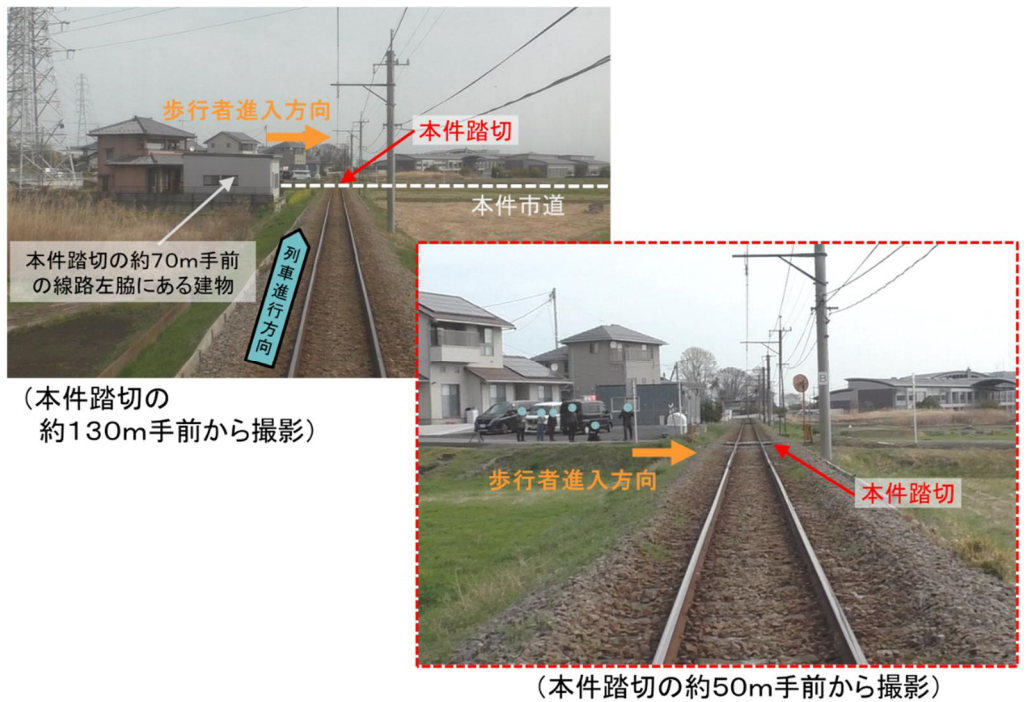
図5 列車からの本件踏切の見通し状況

図5は、本件踏切の約130m手前(7k500m付近)の地点から撮影したもの及び本件運転士がブレーキを操作したと口述している本件踏切の約50m手前の地点から撮影したものである。同図に示すように、本件踏切について視界を遮るものはなかった。ただし、本件踏切の約70m手前の線路左脇に建物があるため、建物の横を通過するまで、建物に隠れている本件市道の一部は見通せない状況であった。

(本件踏切の約130m手前から撮影)

(本件踏切の約50m手前から撮影)

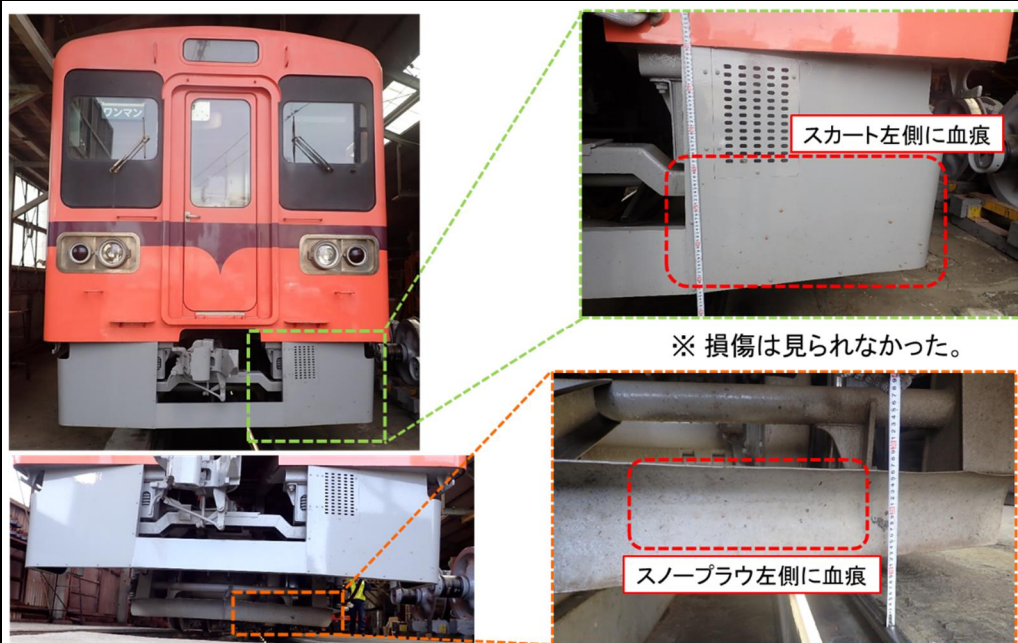
図6 本件列車の損傷状況

本件列車の先頭車両前面左側下部(スカート*4及びスノープラウ*5)に血痕が認められたが、車両に損傷は認められなかった。(図6 参照)

また、先頭車両の床下機器にも複数の血痕等が認められた。
