# 鉄道事故調査報告書

鉄道事業者名：西日本旅客鉄道株式会社

事故種類：鉄道人身障害事故

発生日時：令和5年12月5日 02時22分ごろ

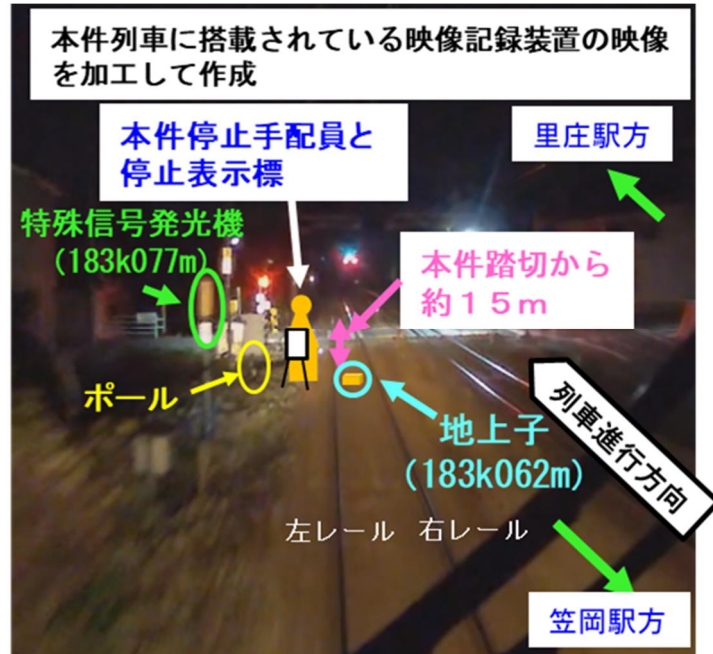
図2 本件停止手配員が立哨していた位置

さらに、映像記録装置の映像記録範囲から外れるまでの間、本件停止手配員は立哨していた位置から動かずに立哨を続けていた。なお、本件停止手配員が立哨していた位置は、本件踏切から笠岡駅方に約15m離れた地点に設置されている地上子（183k062m）付近、かつ、ポールと左レールの間のバラスト上であった。（図2 参照）

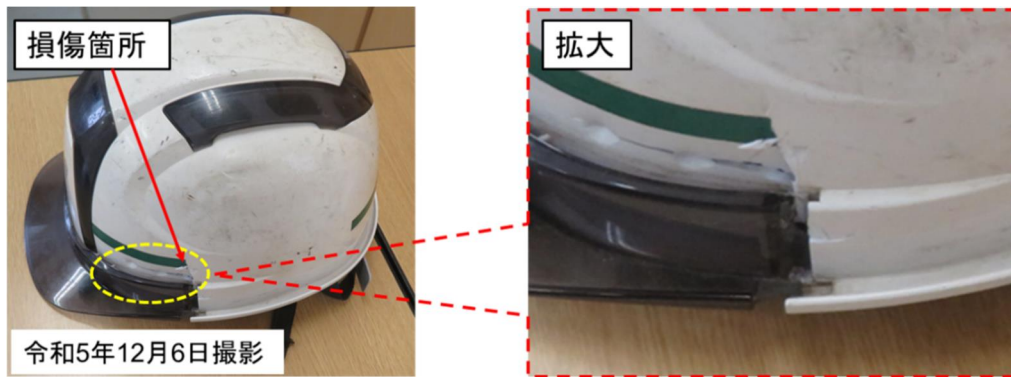
図4 ヘルメットの損傷

- ① 本件列車の前頭部は、上り線の182k887m付近で停止していた。
- ② 本件停止手配員は、上り線左側の183k057mの施工基面<sup>\*7</sup>に倒れていた。
- ③ 停止表示標、ヘルメット、白色灯及び腕時計が本件停止手配員の倒れていたそばで発見された。ヘルメットには側面に損傷が見られた。(図4 参照)

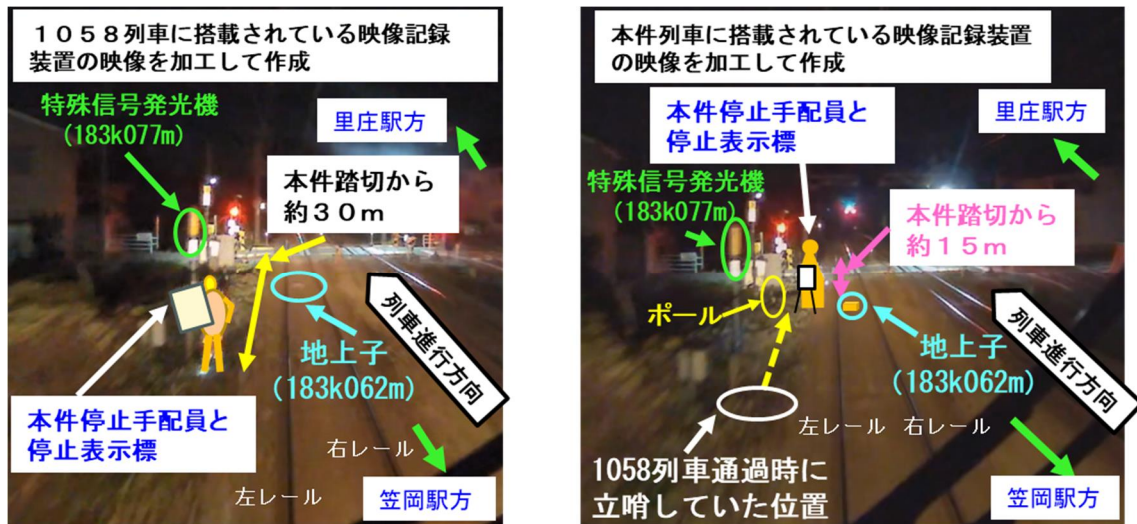
図9 1058列車及び本件列車の接近時に本件停止手配員が立哨していた位置

1058列車に搭載されていた映像記録装置の映像によると、本件停止手配員は、本件踏切の笠岡駅方に設置されている上り線の特殊信号発光機付近（本件踏切から笠岡駅方に約30m離れた183k077m付近）に立哨していた。

また、1058列車の次に本件停止手配員の立哨箇所を通過するのは本件列車であり、本件列車に搭載されている映像記録装置の映像によると、1058列車通過後、本件踏切から笠岡駅方に約15m離れた183k062m付近に立哨位置を変更していた。（図9 参照）

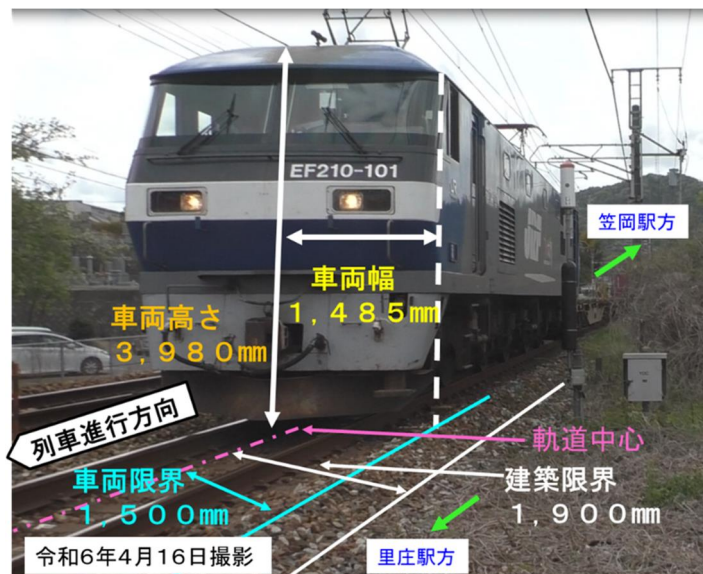
図 1 5 E F 2 1 0 形式機関車の車両幅と車両限界及び建築限界の関係

また、令和 6 年 4 月 1 6 日に本件列車と同じ形式の機関車がけん引する列車(E F 2 1 0 形式機関車)が通過する様子を本事故発生現場付近から確認した。E F 2 1 0 形式機関車の車両幅と車両限界、建築限界の関係は図 1 5 のとおりであった。

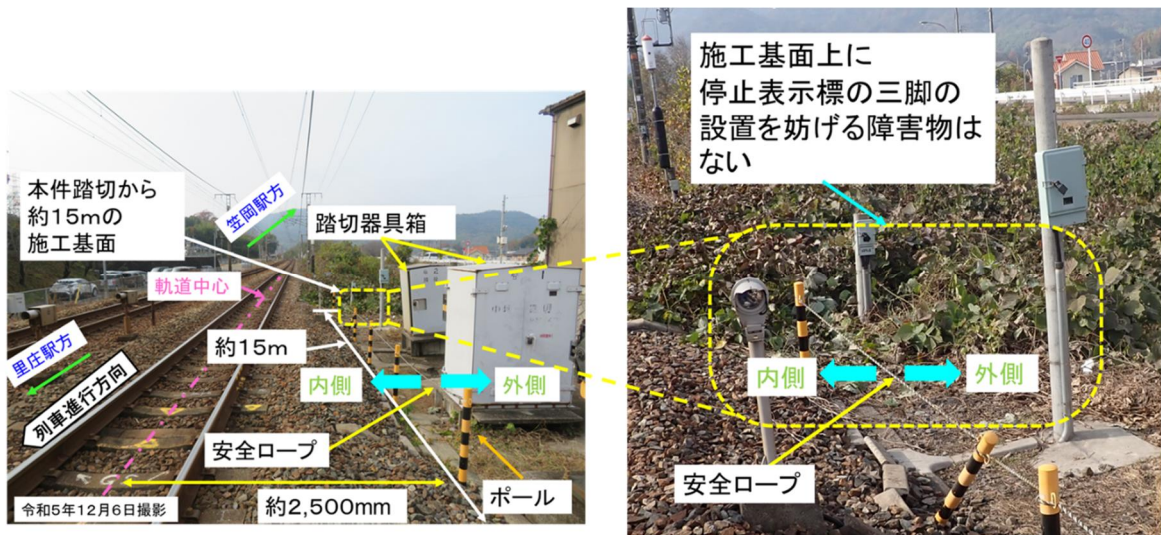
図19 本事故発生現場付近の施工基面

なお、2.8.1に記述したように、事故防止・施工打合せ票の別紙略図の記載には、本件停止手配員の配置位置は、本件踏切との記載があり、更に「ボックス（信号制御用の踏切器具箱）等外れて終点方（笠岡駅方）足場のいい所で」と記載があった。

このことから、本事故発生現場付近の施工基面付近を調査したところ、安全ロープの外側には、踏切器具箱等が設置されているものの、その踏切器具箱を避けた本件踏切から笠岡駅方約15mの足場のいい位置では、施工基面上に、停止表示標の三脚の設置を妨げる障害物はなかった。（図19 参照）

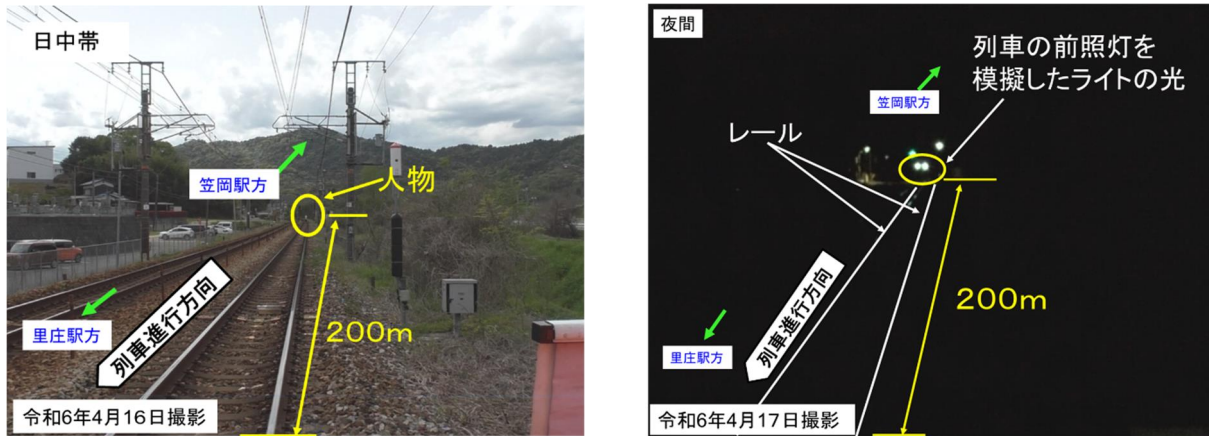
図2-4 確認位置Bからの列車見通しの状況

本件停止手配員が触車した際に立哨していた位置は、本件踏切から約 15 m 笠岡駅方の地上子（183 k 062 m）付近であり、軌道中心からの距離は、建築限界及び車両限界を支障した位置として、軌道中心から確認者の左足が約 1,100 mm の位置（以下「確認位置 B」という。）と仮定した。（図 2 3 参照）

日中帯及び夜間において、確認位置Bから列車の見通しを確認したところ、確認者前方の視界を遮るものはなく、停止手配員視認距離である200m以上先まで人物及びライトの光を視認することができた。(図2-4 参照)

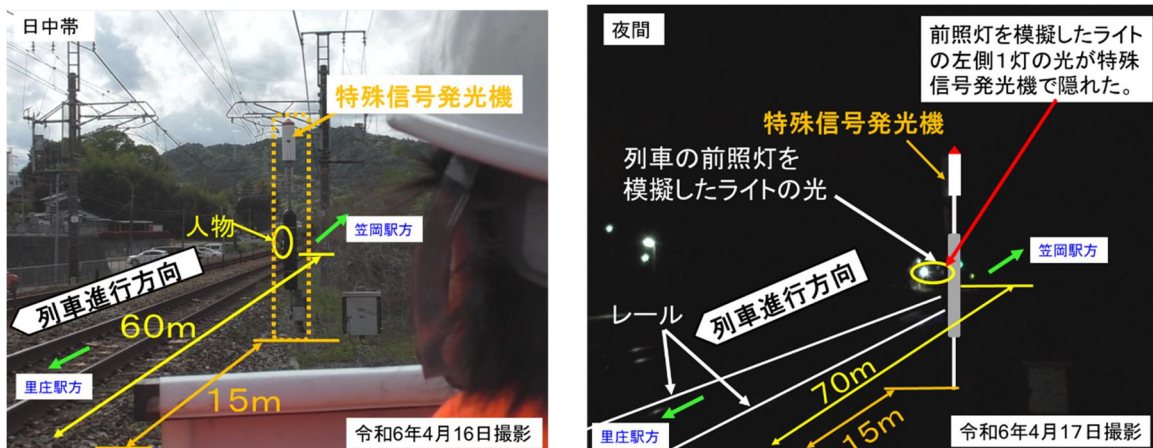
図 2 6 確認位置Cからの列車見通しの状況

日中帯及び夜間において、確認位置Cから列車の見通しを確認したところ、確認位置Cの前方約15mの位置に特殊信号発光機があり、その特殊信号発光機により、日中帯では約60mで人物が、夜間においては約70m地点でライトの左側一灯の光が遮られた。(図26 参照)

なお、一部の地点で確認者の視界が遮られる箇所があったものの、停止手配員視認距離である200m以上先の前照灯を模擬したライトの光は視認することができた。

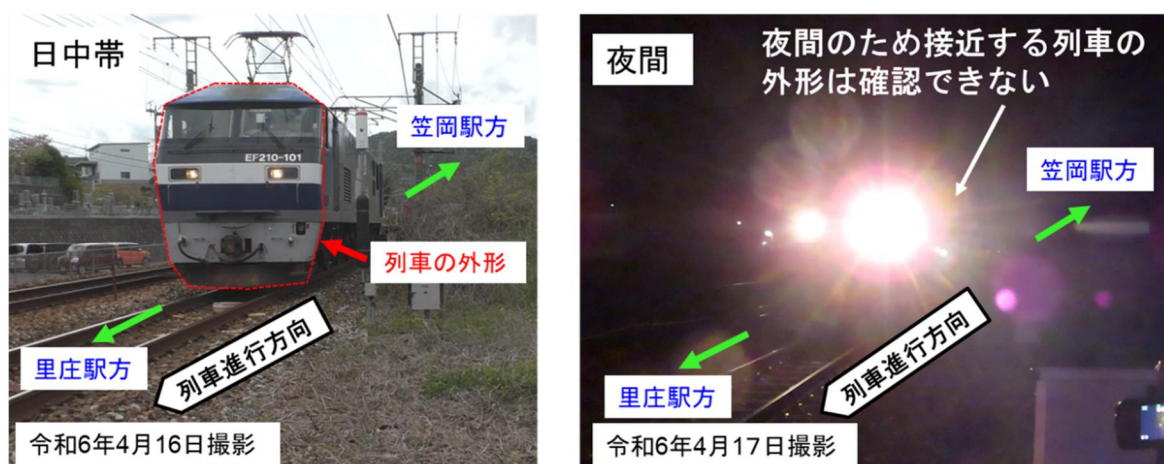
図27 日中帯・夜間における列車見通しの状況

日中帯では、確認位置Cの約200m先の中坪三踏切道付近から、接近してくる確認列車の外形は連続して確認できた。

一方、夜間においては、確認位置Cの約200m先の中坪三踏切道付近から接近してくる確認列車の前照灯は確認できるが、日中帯と異なり周辺が暗いことから、接近する確認列車の外形は、確認位置Cの直前まで確認できなかった。（図27 参照）

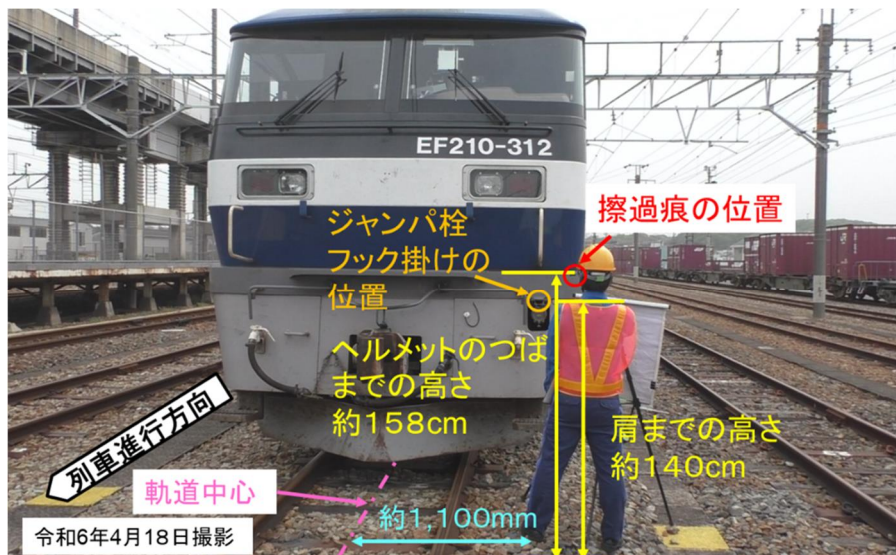
図 2.8 本件列車と本件停止手配員の地面からの高さの関係

令和6年4月18日に留置線において、本件停止手配員と同じ身長である同社の社員に、確認位置Bと同じ軌道中心から同社の社員の左足が約1,100mmの位置に立哨してもらい、更に停止表示標も設置して、本件列車と本件停止手配員の高さの関係を調査した。

同社の社員が装着しているヘルメットのつばまでの高さは、地面から約158cm、同社員の肩までの高さは、地面から約140cmであった。（図28 参照）

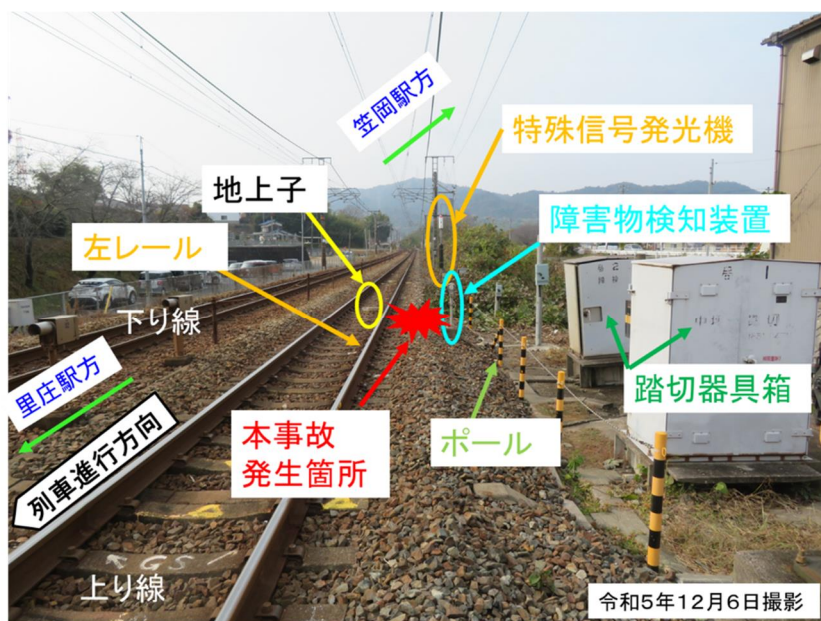
付図4 鉄道施設の損傷

本事故により、線路の左側に設置されているポールが曲損していた。
