# 鉄道事故調査報告書

鉄道事業者名：西日本旅客鉄道株式会社

事故種類：列車脱線事故

発生場所：広島県<sup>しょうばら</sup>庄原市  
芸備線<sup>げいび</sup> 備後八幡駅<sup>びんごやわた</sup>～内名駅間<sup>うちな</sup>（単線）  
備中神代駅<sup>びっちゅうこうじろ</sup>起点27k802m付近

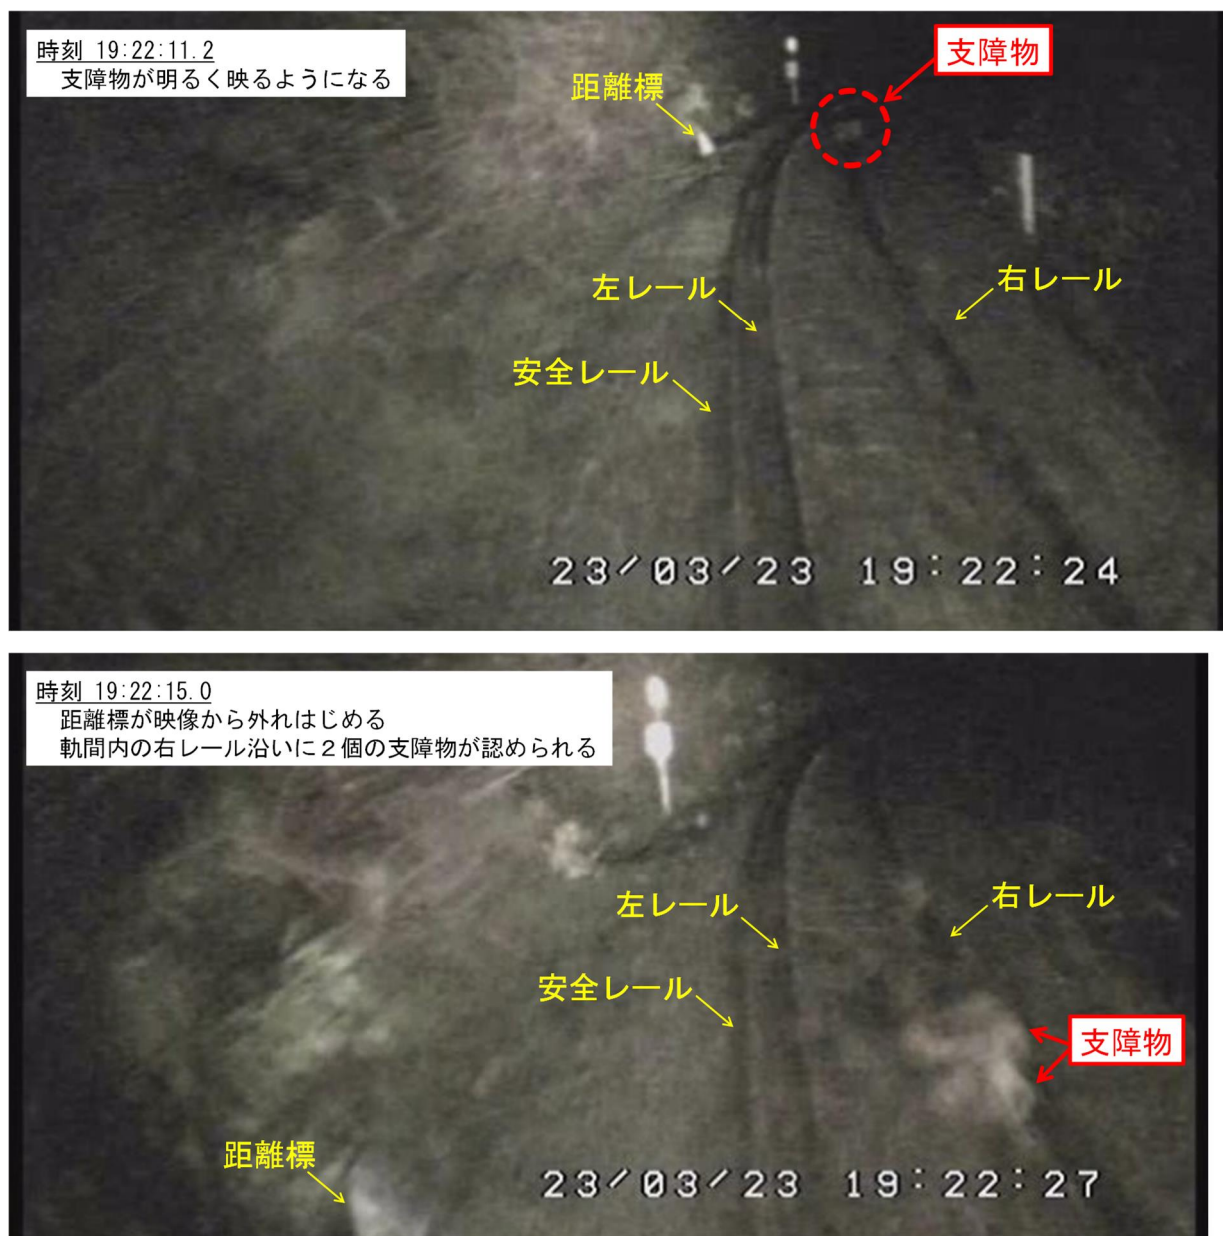
図1 映像音声記録装置の記録による支障物の状況（同社提供資料に加筆）

また、映像音声記録装置の記録では、線路左に建植された距離標<sup>\*3</sup>（27k800m）の少し前方の軌間内に、右レールに沿って2個の支障物がみられた。支障物は手前側よりも奥側のものの方が大きく、その形状は、手前側のものが三角形、奥側のものが矩形<sup>くけい</sup>～三角形であった（図1）。

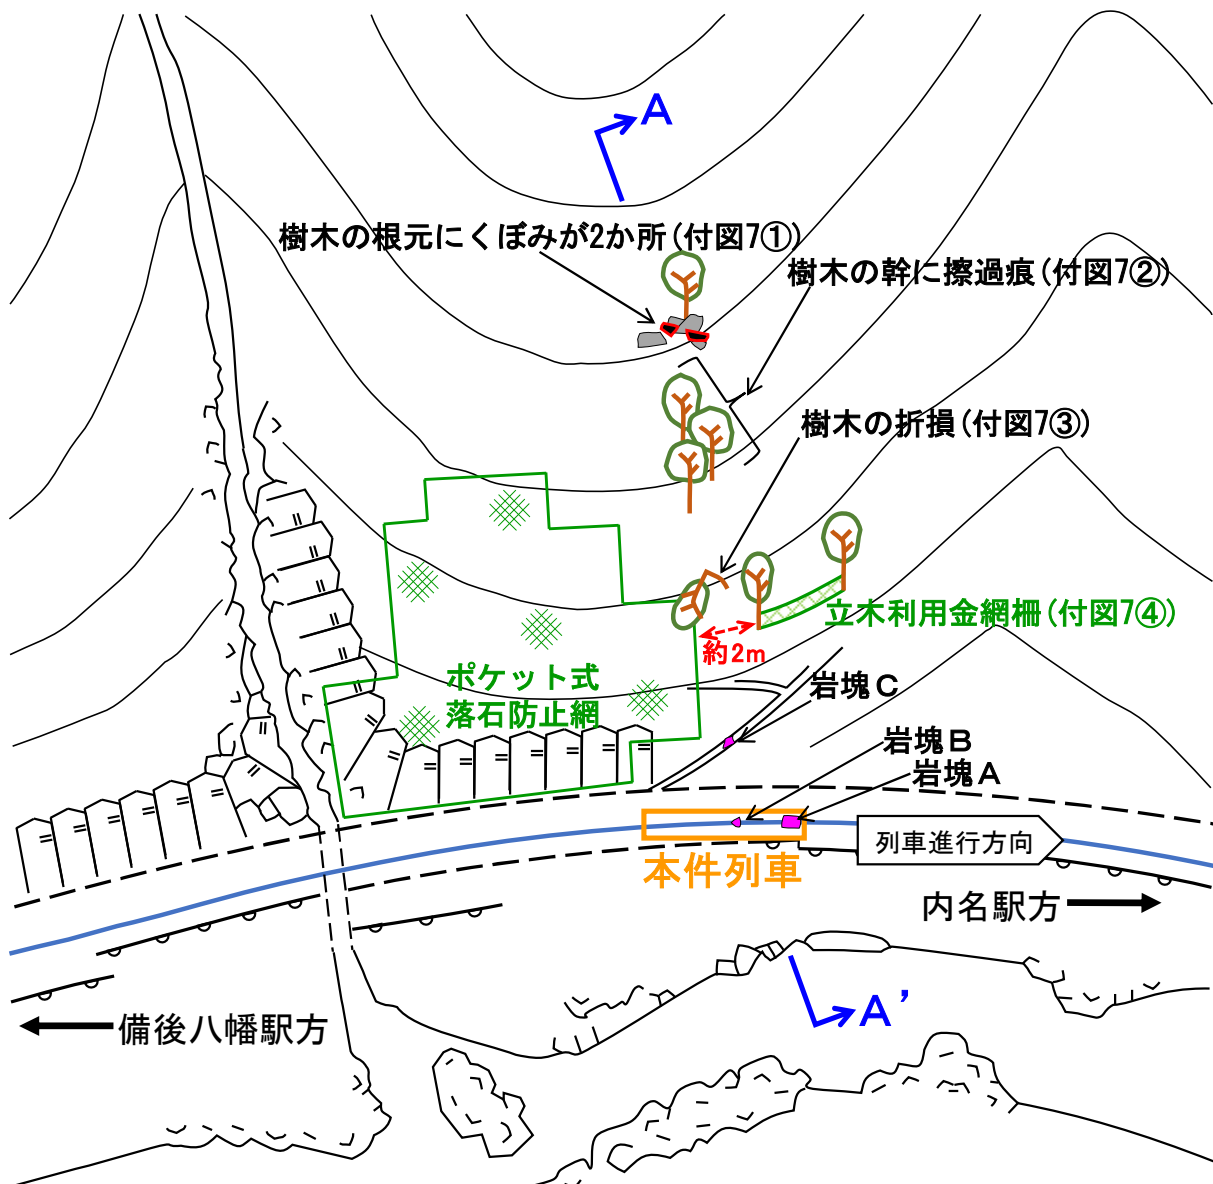
図2 本件斜面の概略の平面図  
(図中のA-A'は図3の断面図の位置を示す)

本件斜面について、概略の平面図を図2に、軌間内及び切土のり面中の斜路に岩塊があったキロ程（27k802m付近）の線路横断方向の断面図を図3に示す。本件斜面は、平面形状が線路に対して凸状の斜面であり、斜面の傾斜は約50°である。斜面には、花こう岩類の転石<sup>\*7</sup>や露岩<sup>\*8</sup>が散在しており、露岩の一部は割れ目が発達して浮き石<sup>\*9</sup>になっている。また、本件斜面

このポケット式落石防止網と立木利用金網柵の間に位置する樹木や樹木の枝は折損していた。また、その上方に位置する複数の樹木の幹には擦過痕がみられた。さらに、その上方の鉄道用地内にある、樹木の根元に複数の転石が分布する箇所において、斜面の表層にくぼみが2か所あった。このくぼみの大きさは、それぞれ幅500mm×高さ700mm×奥行き500mm程度、幅700mm×高さ500mm×奥行き250mm程度であり、その底面は斜面下方に向かって傾斜していた。

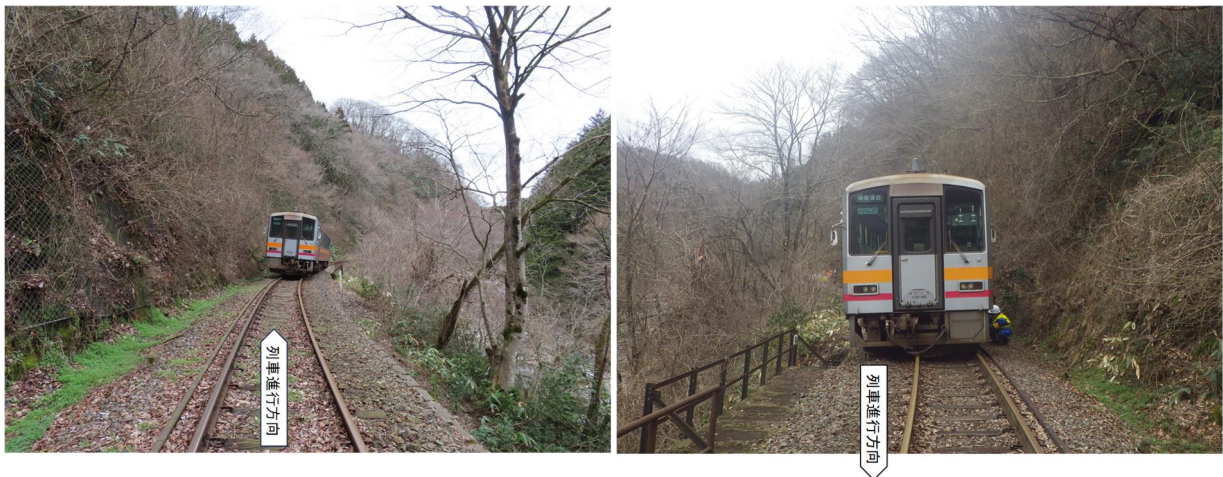
付図4 脱線の状況

本件列車は、列車の前端部が27k810m付近で停止しており、前台車の全2軸が右側に脱線していた。

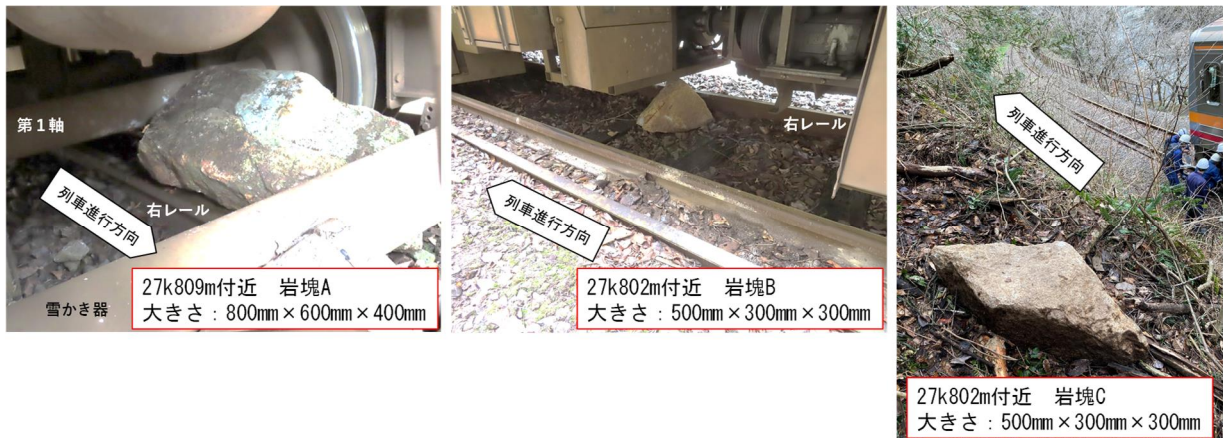
付図5 岩塊A～Cの状況

本事故現場においては、軌間内の2か所に岩塊があった。本件列車の前端部近くの27k809m付近の岩塊（以下「岩塊A」という。）は、大きさ約800mm×600mm×400mmの直方体よりやや四角錐に近い形状（推定重量は約160kg以上）で、本件列車の前台車第1軸の左車輪と右レールに挟まれた状態であった。本件列車の中央近くの27k802m付近の岩塊（以下「岩塊B」という。）は、大きさ約500mm×300mm×300mmの三角柱状の形状（推定重量は約60kg）で、右レール寄りにあり、本件列車の床下機器とは接触していない状態であった。また、線路左の切土のり面には、線路から切土のり面の上方に至る通路のような小段（以下「斜路」という。）があり、27k802m付近の斜路の上には、大きさ約500mm×300mm×300mmの岩塊（以下「岩塊C」という。）があった。これらの岩塊A～Cの岩質は、花こう岩類であった。なお、岩塊B及び岩塊Cは、それぞれ一つの面が赤褐色を呈していた。これらの面の大きさは、いずれも約500mm×約300mmであり、面の外周の形状が両者で類似しており、面の凹凸の状態も対応していた。

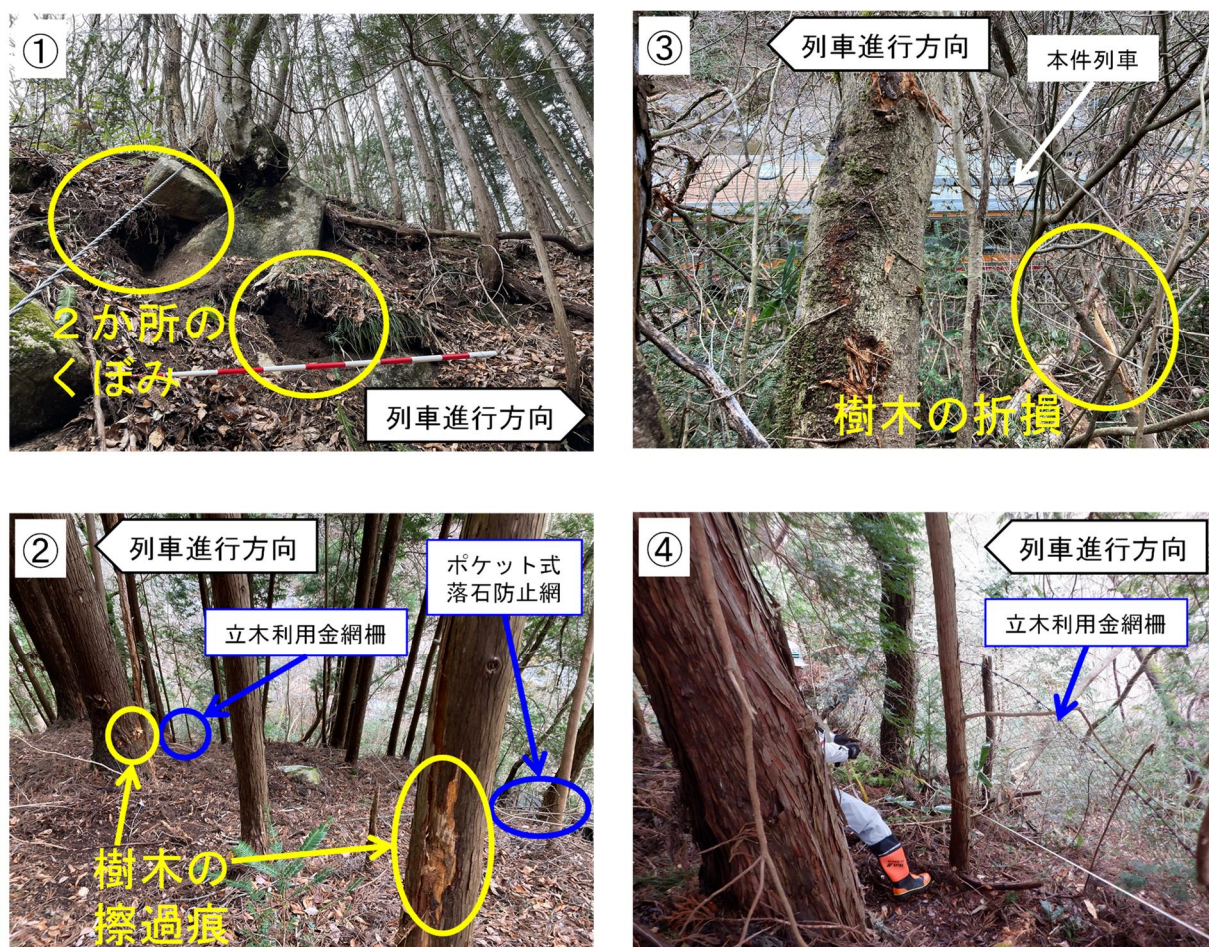
付図7 斜面の状況

には、落石対策工として、27k764m付近～27k796m付近にかけて開口部の高さが約1mのポケット式落石防止網<sup>\*10</sup>（昭和56年2月設置）が、ポケット式落石防止網の内名駅方端部から約2m隔てた位置の斜面途中に立木利用金網柵<sup>\*11</sup>（延長約5m、高さ約1.8m、設置年月不明）が1段設置されている。

なお、斜面中には、図2、図3に示した以外にも転石や露岩があったが、その下方に分布する樹木や斜面の表層に、岩塊が落下した際に生じると考えられる痕跡（樹木の折損や擦過痕、斜面表層の削剥等）はなかった。また、ポケット式落石防止網の内部や立木利用金網柵の背後に岩塊は堆積していなかった。

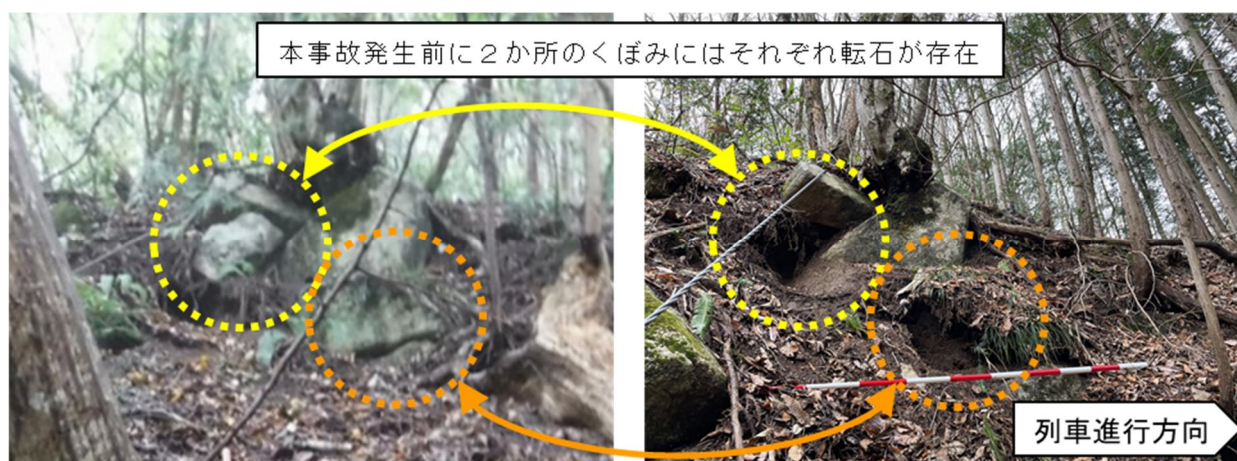
付図8 落石発生前後の斜面の状況の比較

落石が発生したことについては、斜面中に存在していた２個の転石がやや不安定な状態にあり、経年により転石の周りの土砂が侵食されるなどにより不安定化が進行して落下した可能性が考えられるが、転石が落下に至った過程の詳細については明らかにすることができなかった。

落石が軌間内に到達したことについては、落石が既設のポケット式落石防止網と立木利用金網柵の間を通過し、斜面途中で停止することなく線路まで落下したことによると考えられる。

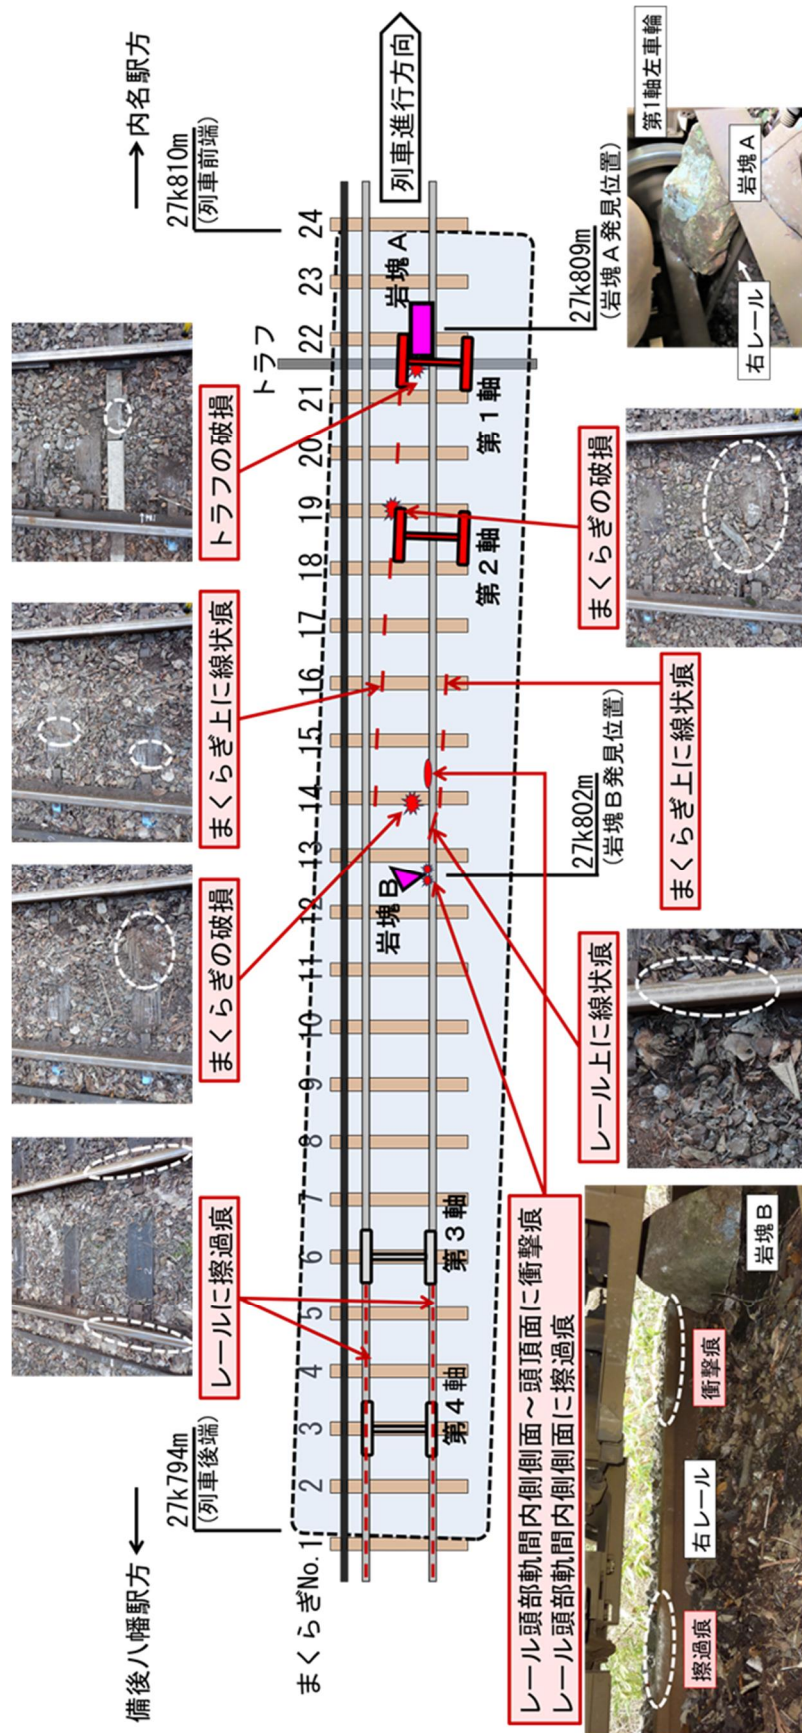
付図 9 軌道の主な損傷等の状況

- ④ N o . 1 4 ～ N o . 2 1 のまくらぎ（軌間内の左側）に線状痕
- ⑤ N o . 1 4 ～ N o . 1 6 のまくらぎ（右側の軌間外）に線状痕
- ⑥ N o . 1 4 と N o . 1 9 のまくらぎ及びまくらぎ N o . 2 2 付近のコンクリート製トラフの破損

- (1) 2.1.2 (2) に記述したように、映像音声記録装置には、27k800mの距離標の前方の軌間内に、右レールに沿って2個の支障物がみられたこと、
- (2) 2.6.1及び付図9に記述したように、岩塊Bが発見された27k802m付近のまくらぎNo.12～No.13の右レール頭部の軌間内側側面から頭頂面にかけて複数の衝撃痕がみられること、
- (3) 2.6.1に記述したように、27k802m付近の右レールに欠損や折損はなく、レールやタイプレートがずれた形跡がないこと

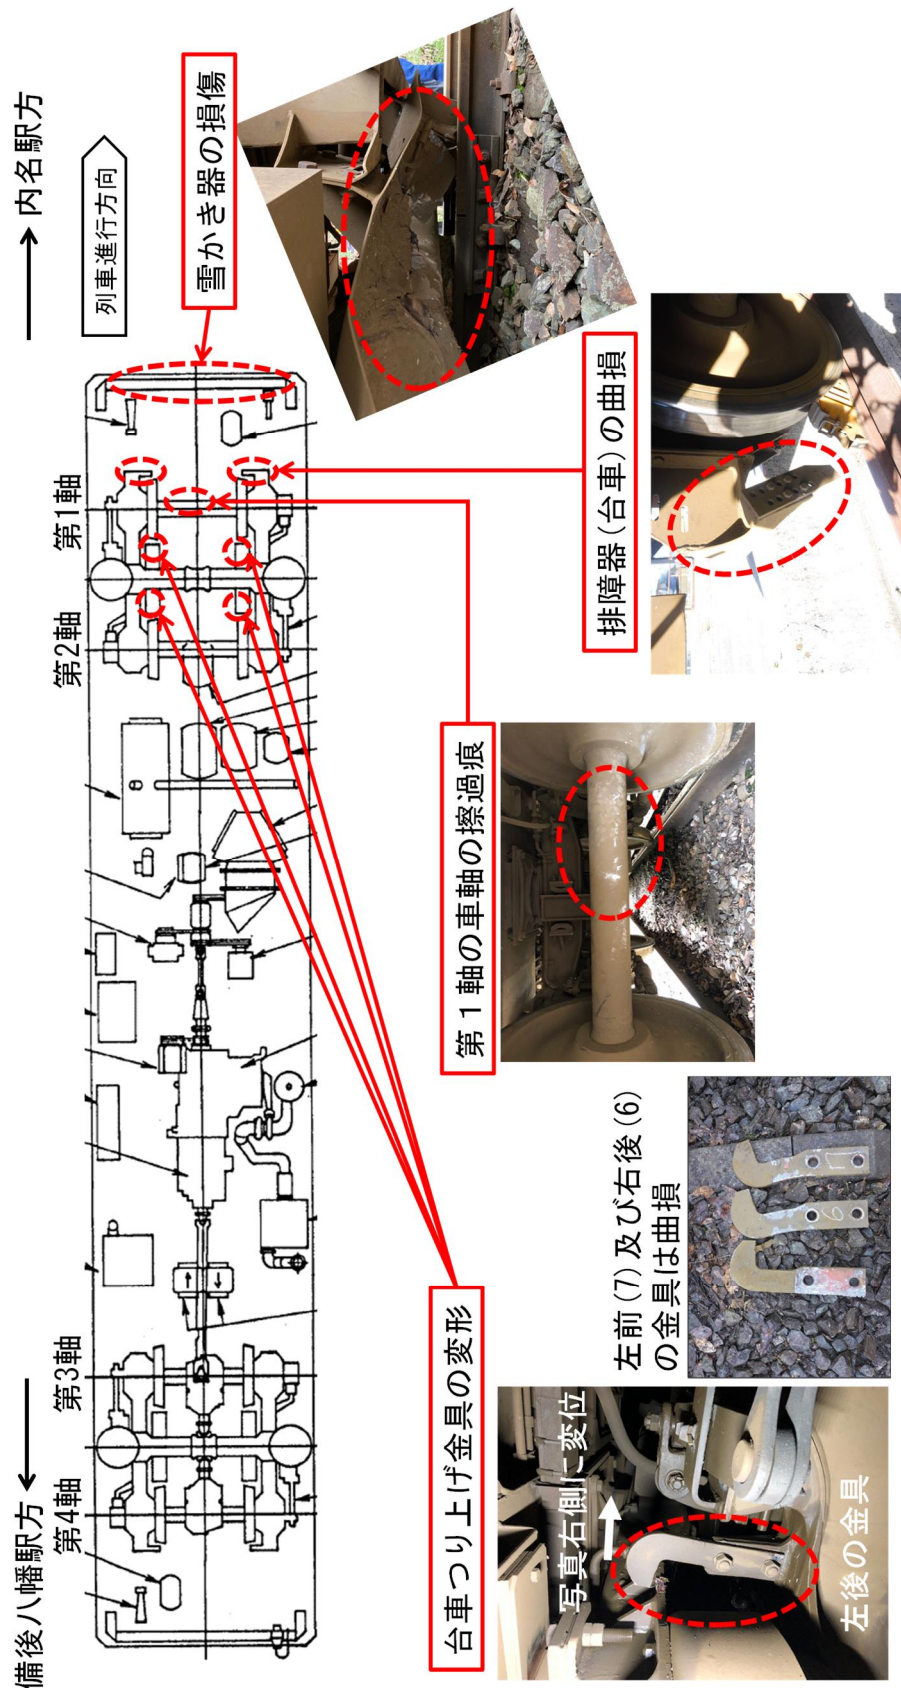
付図10 車両の主な損傷等の状況

- ① 車体前面の雪かき器の損傷
- ② 前台車の排障器の曲損
- ③ 前台車第 1 車軸の擦過痕
- ④ 前台車の台車つり上げ金具の変形（4 か所）

なお、同社によると、本事故発生後に行った車両調査において、本事故によって損傷したとみられる箇所以外に異常はなかったとのことである。
