鉄道事故調査報告書

鉄道事業者名：いすみ鉄道株式会社

事故種類：列車脱線事故

発生場所：千葉県いすみ市

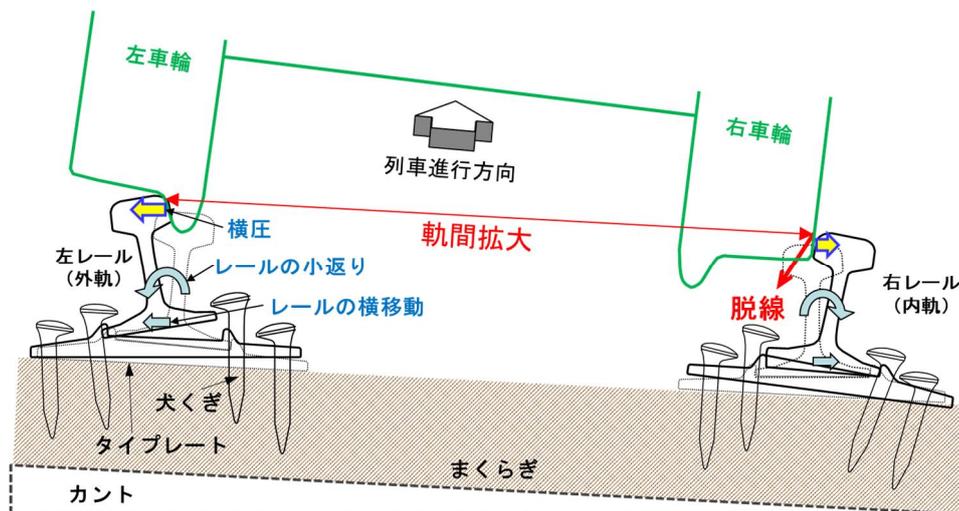
図5 本事故における軌間内脱線のイメージ

(3) 3.4.3に後述するように、本事故発生時には、脱線開始地点付近で動的な軌間拡大^{*20}が発生していたと考えられること

から、列車走行時の横圧によるレール小返り^{おうあつ}^{*21}やレールの横移動（以下「レール小返り等」という。）で発生した軌間拡大によるものと考えられる。本事故発生時における軌間内脱線のイメージは図5のとおりである。

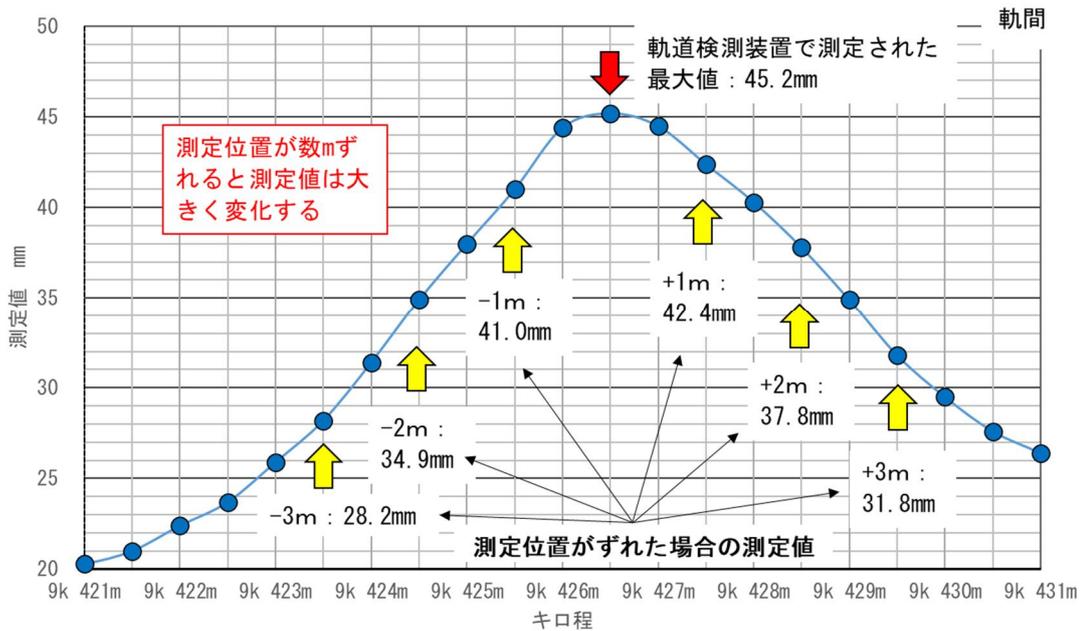
図6 測定位置による測定値の誤差例

から、軌道検測装置から出力されるキロ程の誤差、現場でのキロ程が示す位置の特定の誤差を考慮すると、再検査時の測定位置の特定が不十分であり、再検査の値が小さくなる誤差が発生（図6参照）している可能性があると考えられる。

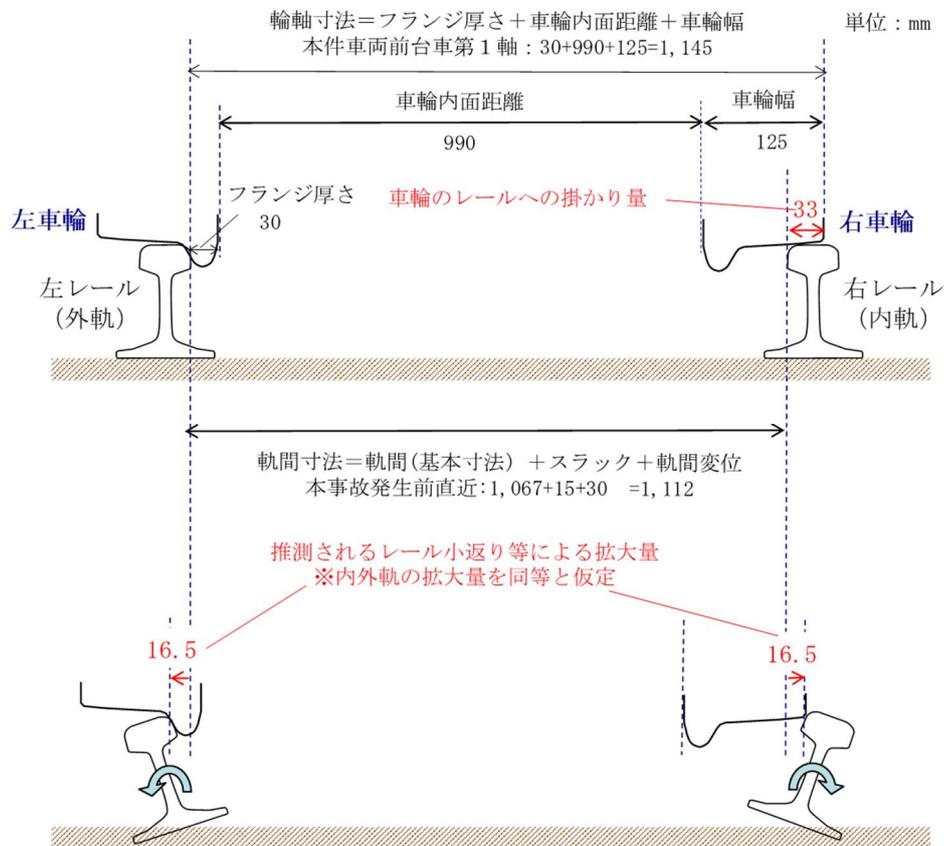
図7 推測される軌間拡大の状態

このことから、本事故発生時の脱線開始地点付近の静的な車輪のレールへの掛かり量の推測値は33mmとなり、軌間内脱線に至らない寸法であることから、本事故発生時には、脱線開始地点付近で動的な軌間拡大が発生し、レール小返り等による動的な軌間拡大の内外軌の合計値が約33mmを超過したものと考えられる。

なお、内外軌それぞれの拡大量は不明であるが、2.4.4.2に記述した本事故発生直後の脱線開始地点付近のレールの締結状態に、内外軌で明確な差異は見られなかったことから、ほぼ同等の拡大量であったと仮定すると、内外軌の拡大量はそれぞれ約16.5mm (=33/2)となる。

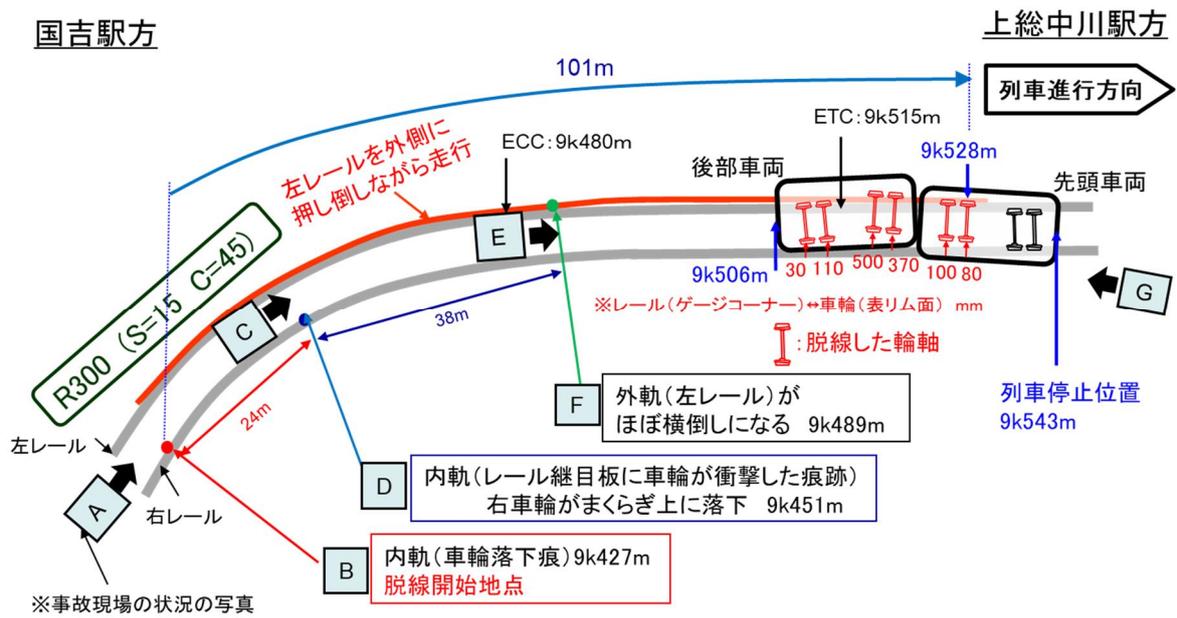
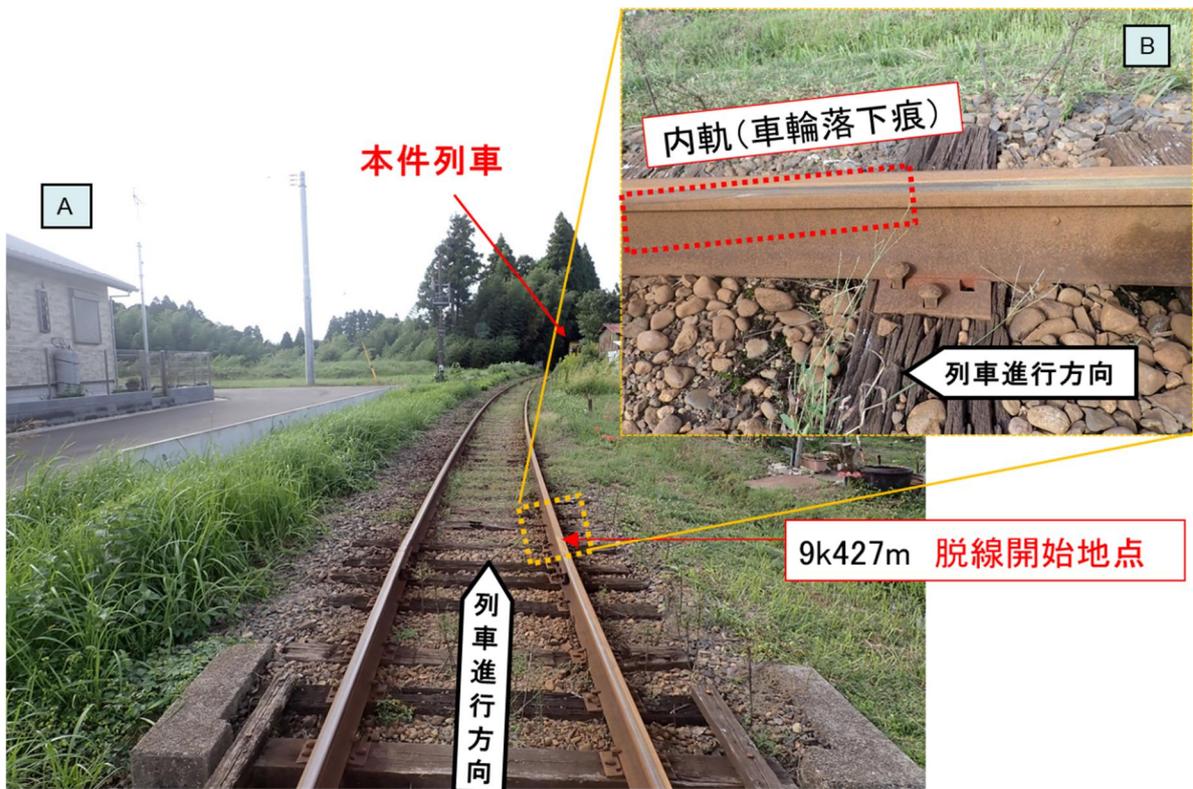
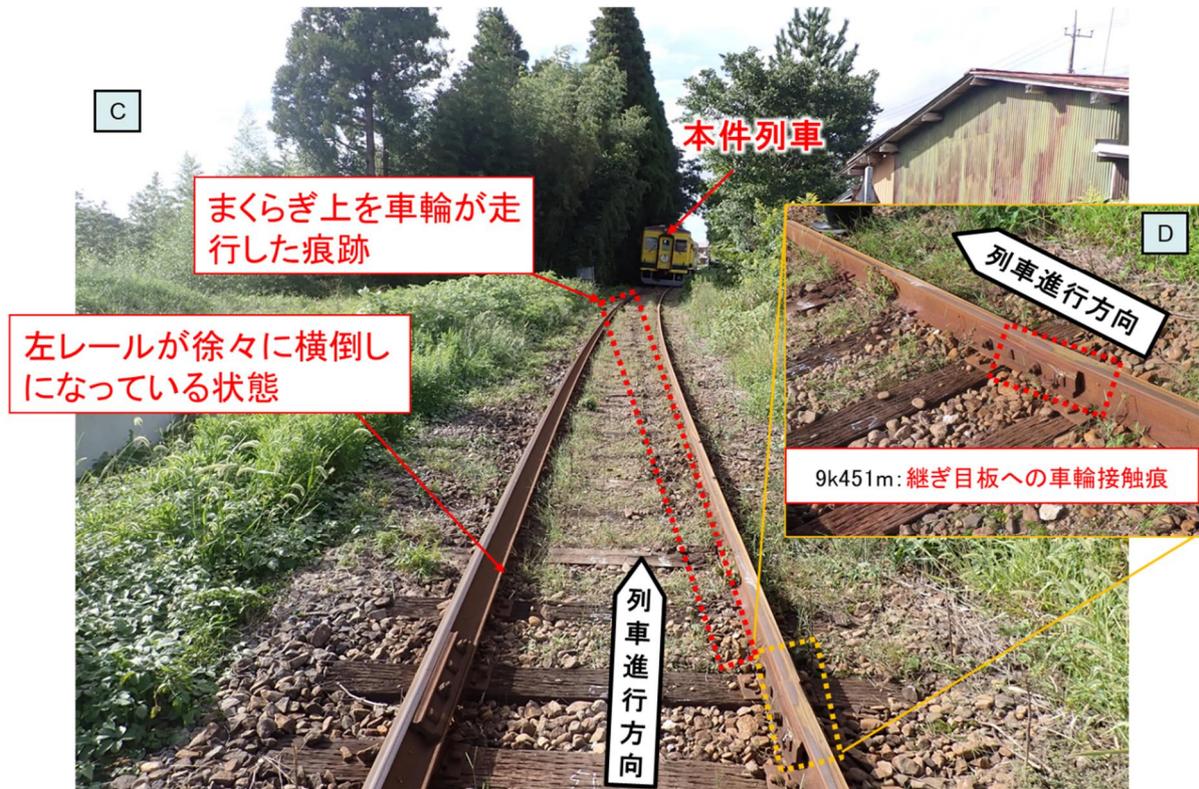
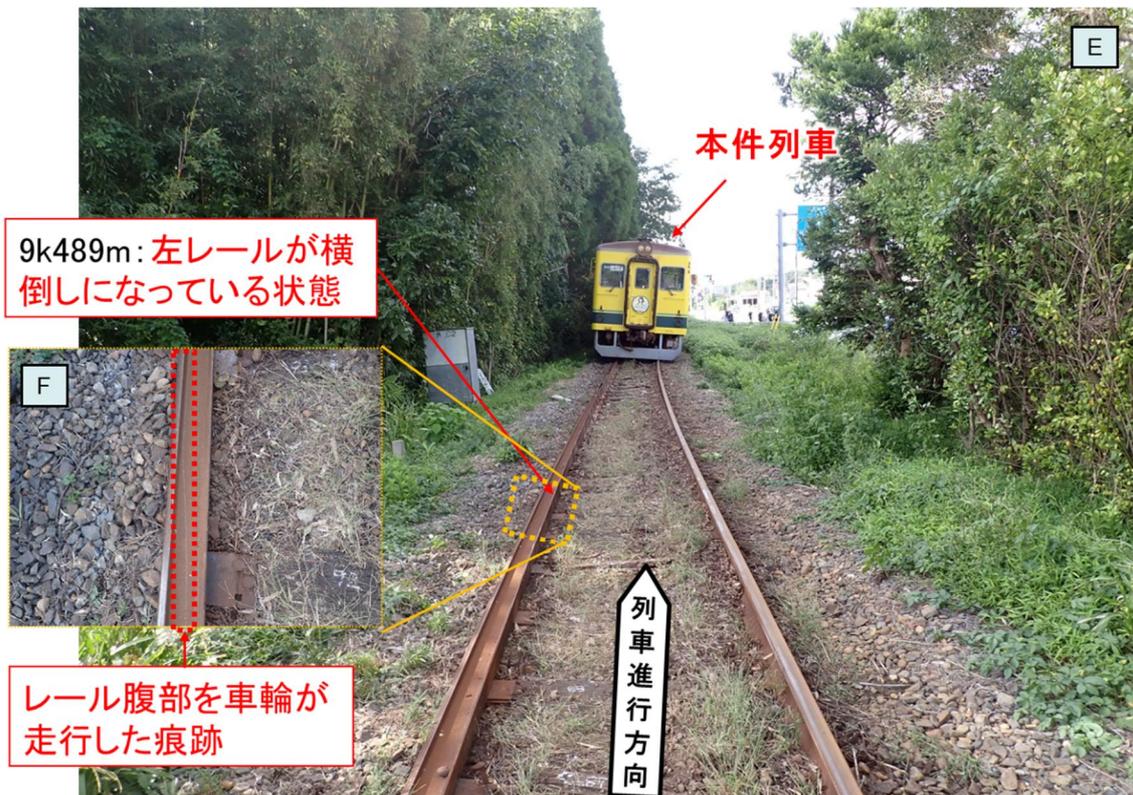
付図3 事故現場の略図と脱線の痕跡（その1）

本件列車は、先頭車両の前端が本件曲線より前方の直線部分である9k543m付近、後部車両の後端が本件曲線内の9k506m付近で停止していた。脱線していた輪軸は、先頭車両後台車の全軸及び後部車両の全軸で、先頭車両後台車第1軸は9k528m付近で停止していた。先頭車両前台車は脱線していなかった。

先頭車両後台車第1軸は約80mm(レールのゲージコーナーから車輪の表リム面までのおおよその距離、以下同じ)、第2軸は約100mm左側に脱線しており、左車輪は横倒しになった左レールの上に載って停止している状態であった。

後部車両前台車第1軸は約370mm、第2軸は約500mm左側に脱線しており、左車輪は左レールを越えて停止している状態であった。

後部車両後台車第1軸は約110mm、第2軸は約30mm左側に脱線しており、左車輪は横倒しになった左レールの上に載って停止している状態であった。

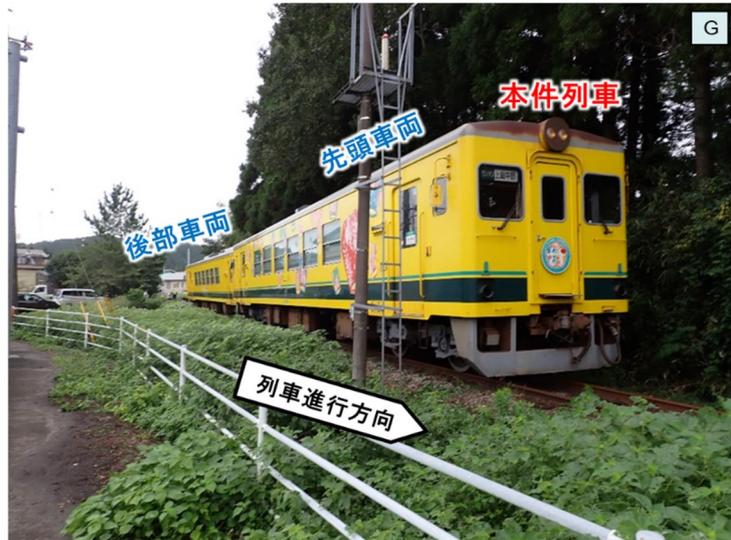
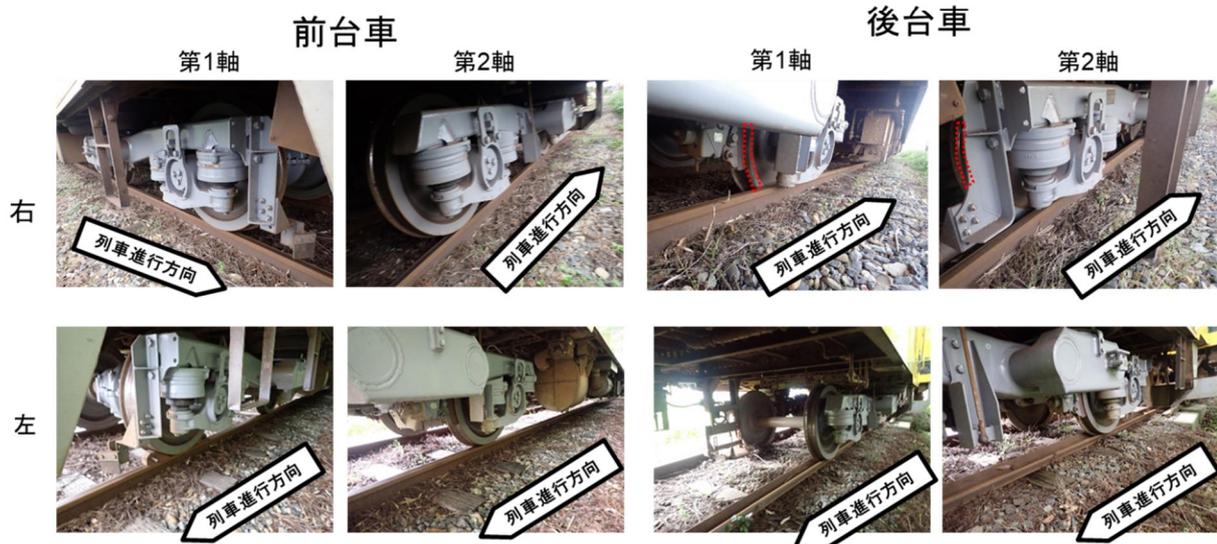
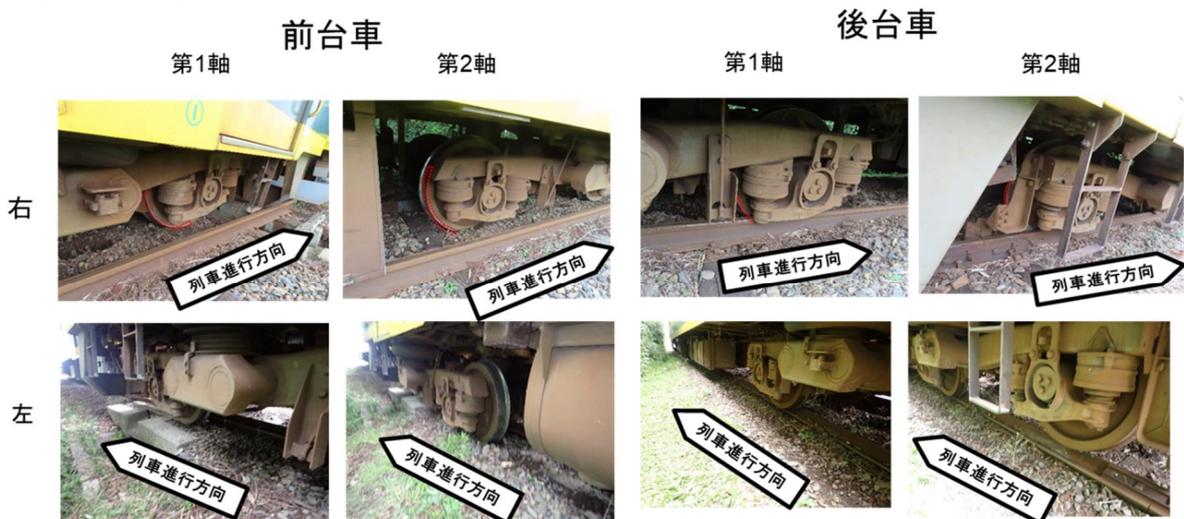
付図3 事故現場の略図と脱線の痕跡（その3）

本事故発生直後の状況

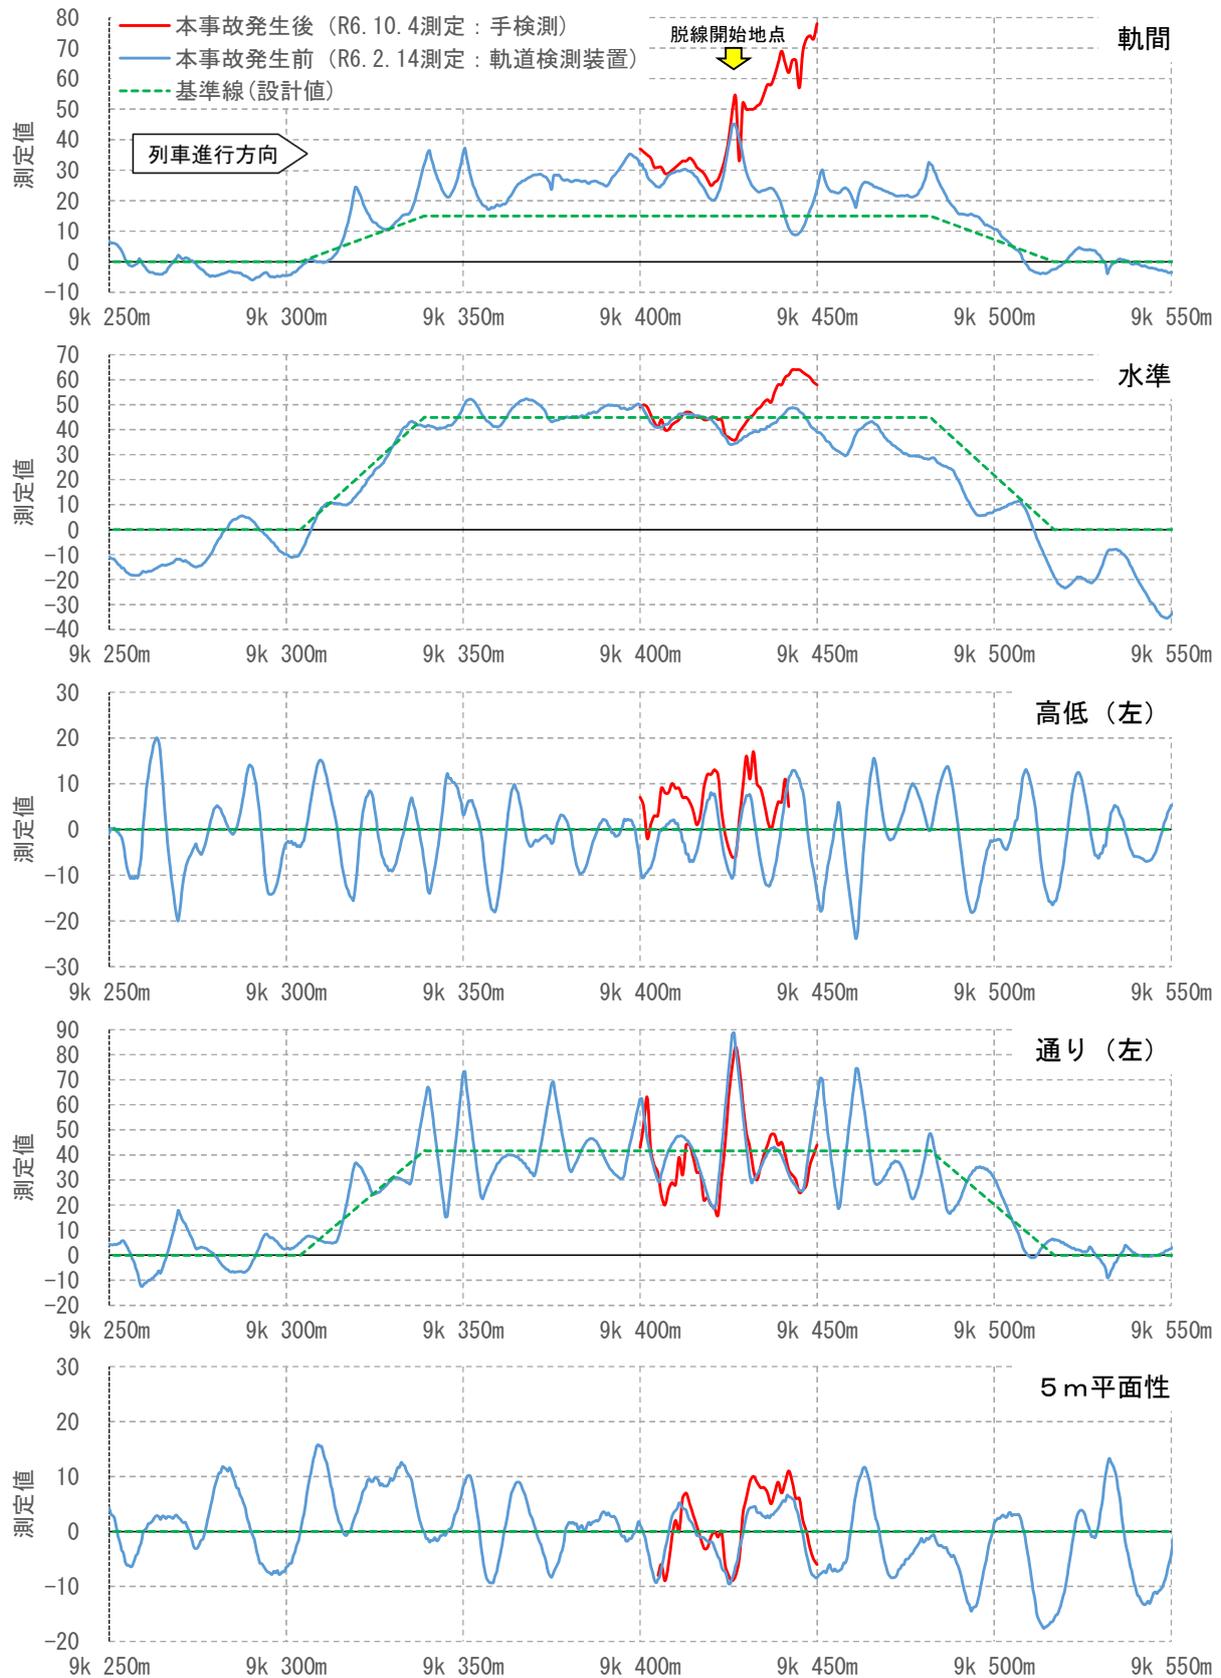
付図4 事故現場付近の軌道変位等の状況

脱線開始地点（9k427m）付近の軌道変位のうち、スラックを含む軌間は54.0mm（軌間変位39.0mm）で、正矢量を含む通り（左、外軌）は83.0mm

(通り変位 4 1.3mm) であった。

脱線開始地点より先の軌道は、2.6.1(2)に後述する本事故発生後に外軌が外側に倒れていた箇所において、軌間及び水準が本事故発生前の軌道変位測定値よりも大きくなっていた。

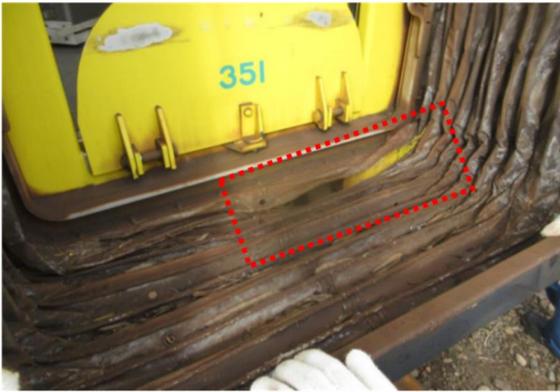
A : 先頭車両 ほろ裂損

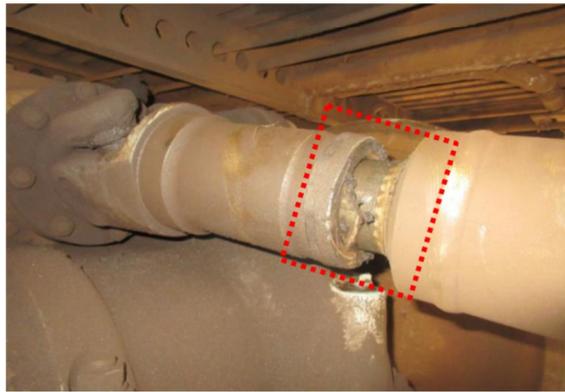
B : 後部車両 前台車 推進軸
ダストキャップ損傷、パッキン裂損

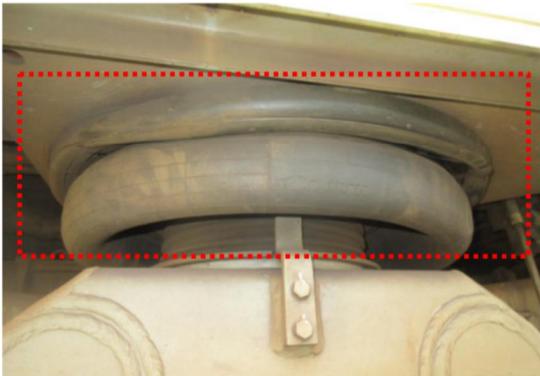
C : 後部車両 前台車 左側
空気ばね 変形

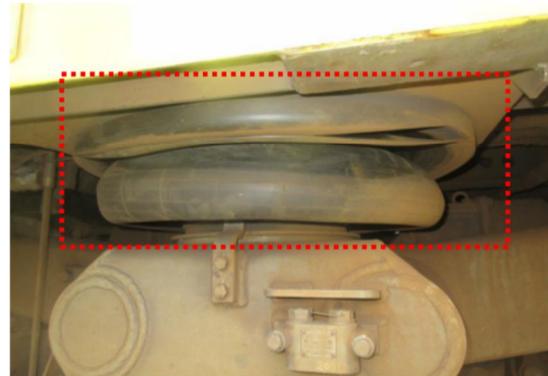
D : 後部車両 前台車 右側
空気ばね 変形

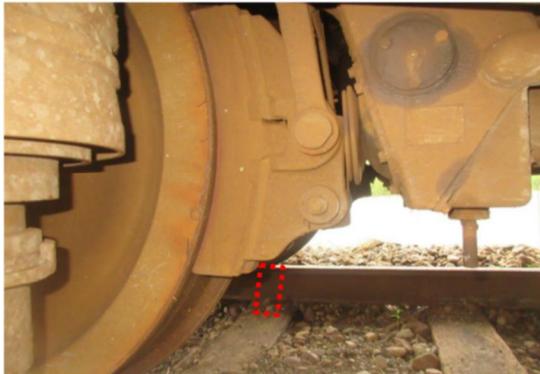
E : 後部車両 後台車第2軸 右側
制輪子コッタ 脱落

※本件後部車両前台車各軸右側の制輪子コッタも脱落

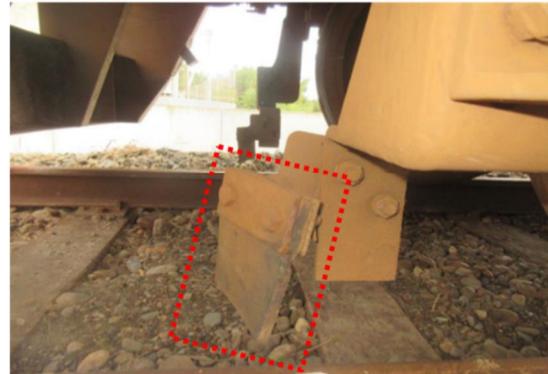
F : 後部車両 後台車 右側
補助排障器 変形
