鉄道事故調査報告書

鉄道事業者名：東海旅客鉄道株式会社

事故種類：鉄道人身障害事故

東海道線 高塚^{たかつか}駅構内

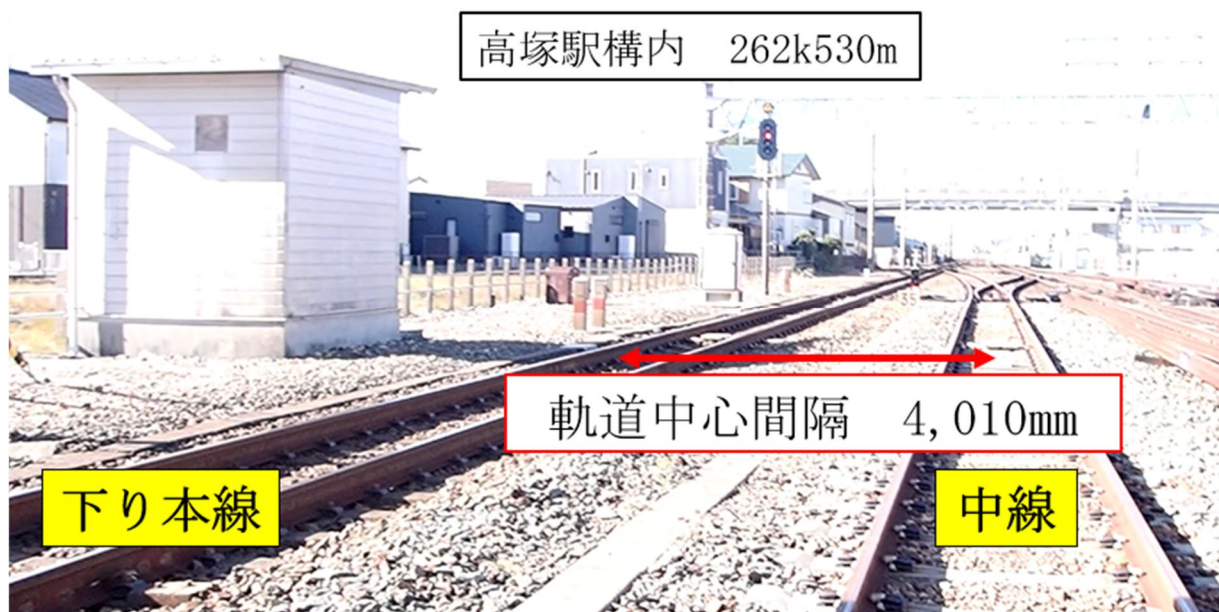
図4 本事故発生場所付近の軌道中心間隔

本件工事施工位置付近における中線と隣接する下り本線との軌道中心間隔は、図4に示すとおり4,010mmである。

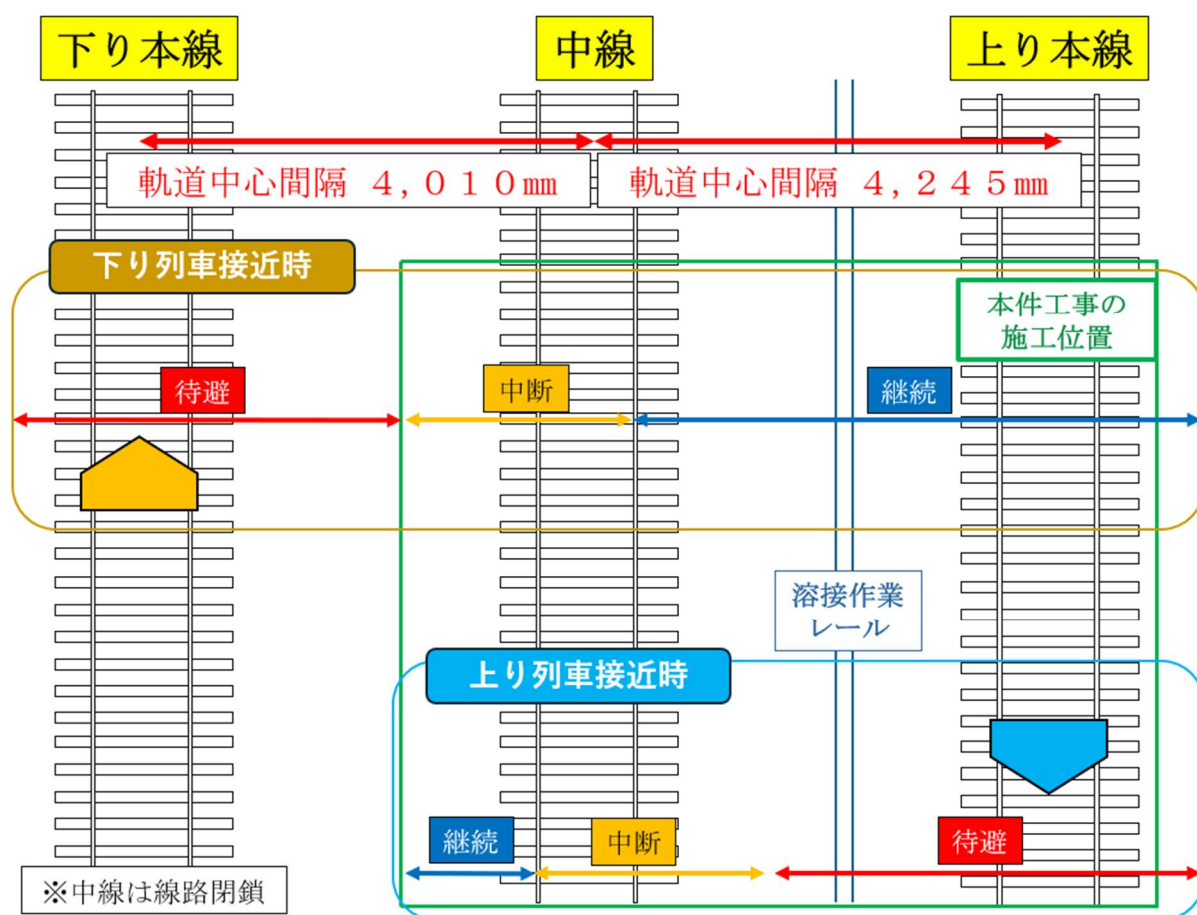
図9 本件工事における列車接近時の待避区分

本事故発生場所付近における中線と隣接する下り本線との軌道中心間隔は、2.3.1に記述したとおり、4,010mmである。本件工事において中線で行われた作業の作業位置は、「触車事故防止要領」の別紙2-3のFに該当するため、軌道中心間隔が5mに満たない場合及び安全ロープ等^{*30}を使用しない場合、待避区分は「中断」となり、下り本線に対する列車見張員の配置が必要である。

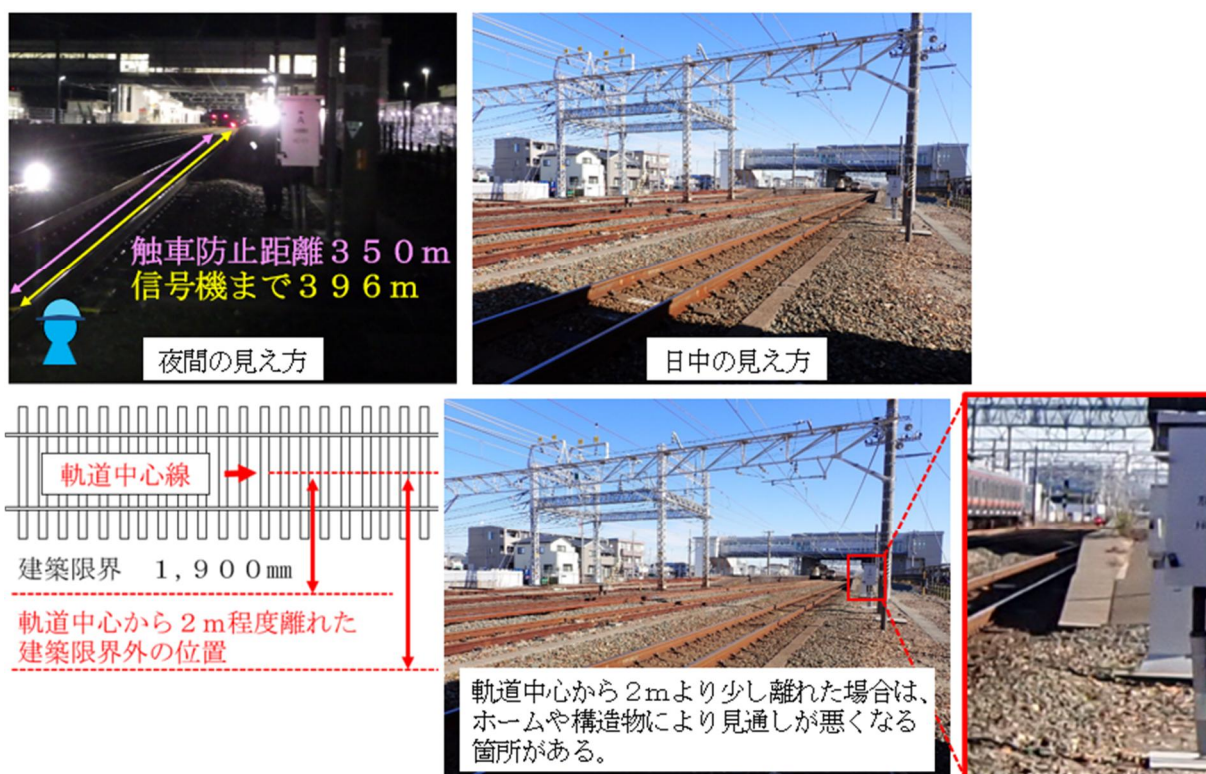
図1.3 本事故発生箇所付近からの列車の見通し

「触車事故防止要領」では、「^{原文ママ原文ママ}線路内に立入るもしくは線路横断をする場合、一旦立ち止まり声を出して左右指差確認を行うなど、列車等が進來しないことを確認する。」と定めている。この一旦立ち止まり声を出して左右指差確認を行う位置は、列車の進來が見渡せる安全な位置を想定しており、軌道中心から2 m程度離れた建築限界外の位置である。本件作業責任者が触車した場所付近において、左右指差確認を行う位置の見通し状況を確認した。(図1.3 参照)

同社によると、日中及び夜間において、本事故発生箇所付近における線路横断を行う際に確認する軌道中心から2 m離れた位置からの列車見通し確認距離は1,100 m以上確保、触車防止距離は350 m確保できている。ただし、軌道中心から2 mよりも離れた位置では、ホームや構造物により見通しが悪くなる箇所がある。

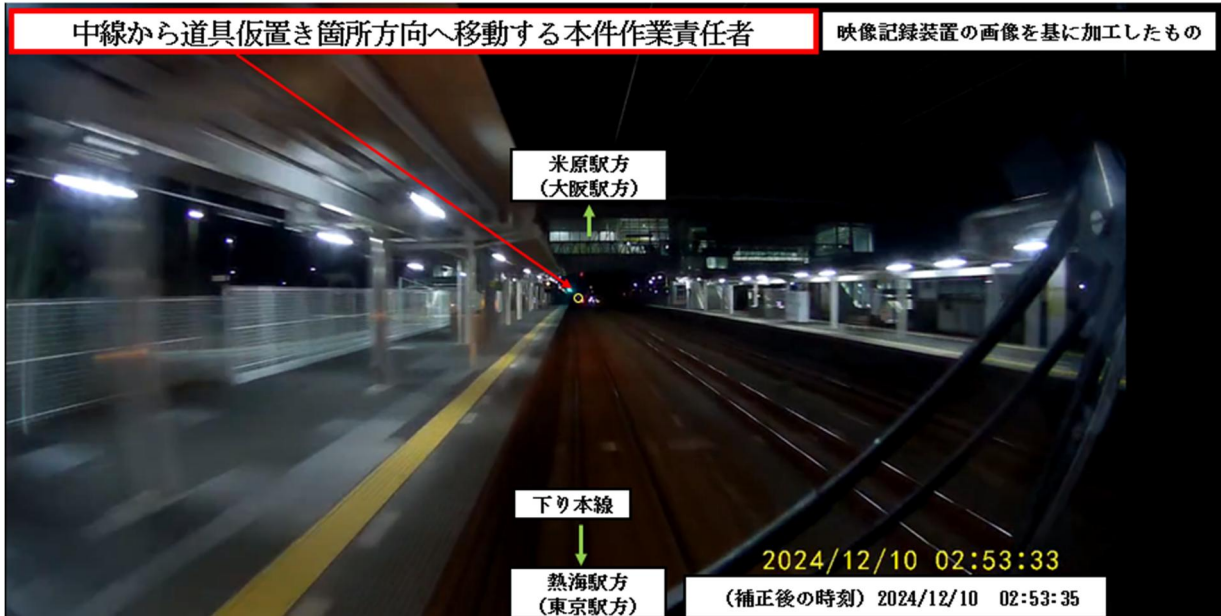
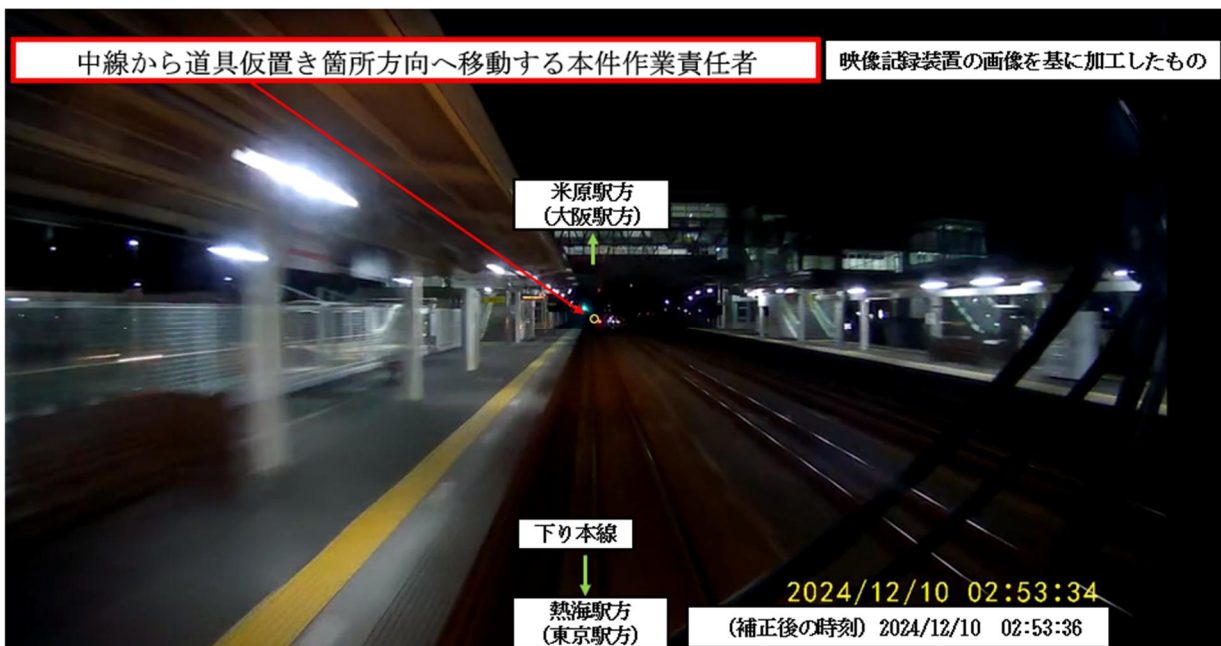
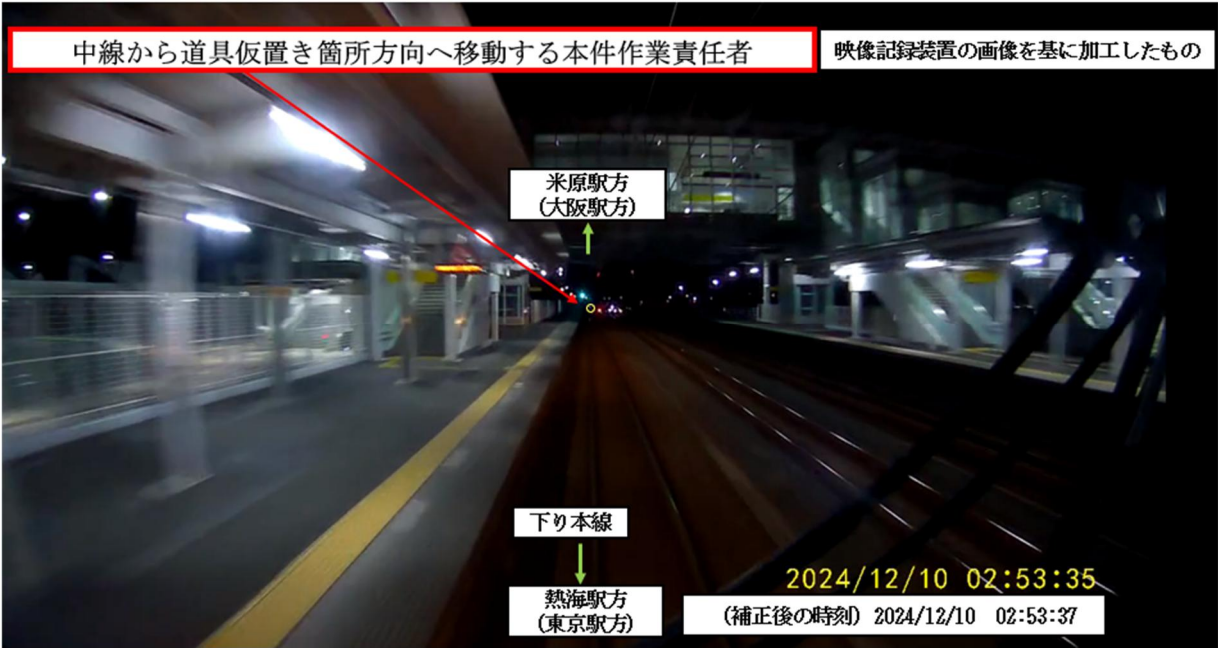
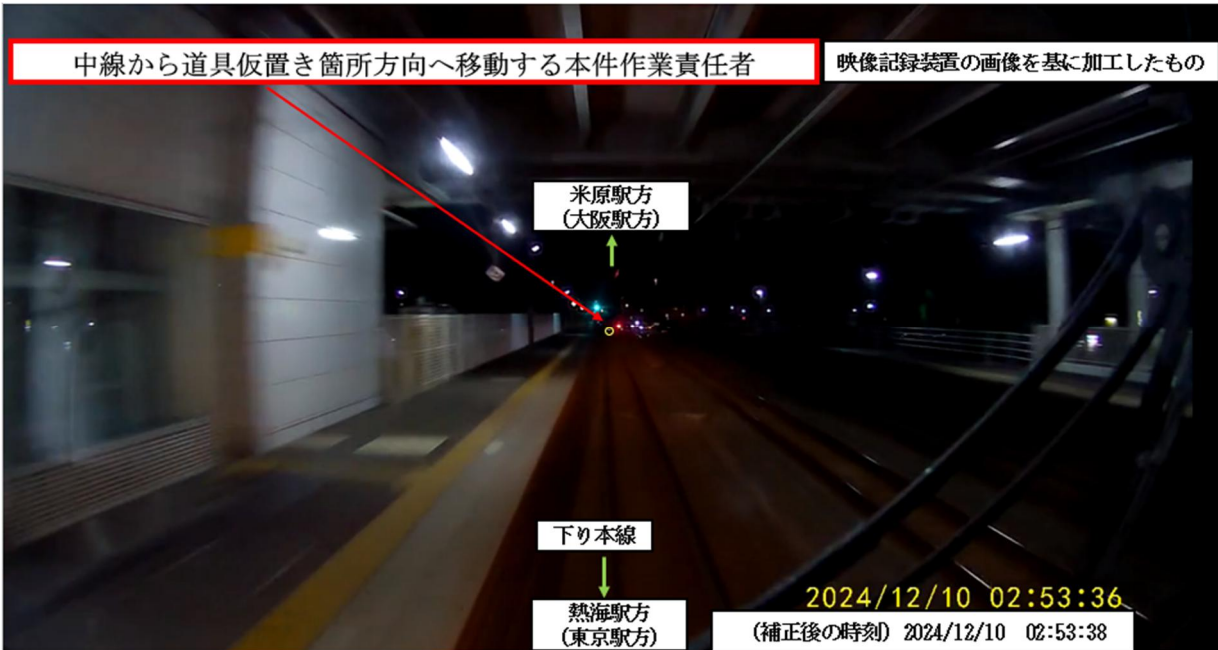
付図5 中線から道具仮置き箇所方向へ下り本線を線路横断する本件作業責任者

本件列車の映像記録装置には、本事故発生前後の車両前方の状況が記録されていた。同記録によると、本事故発生直前の本件作業責任者の状況は表2のとおりであり、本件作業責任者は、02時53分35秒頃に中線から下り本線を横断し始め、同39秒から40秒頃に道具仮置き箇所^{たすきば}にいた。その後、

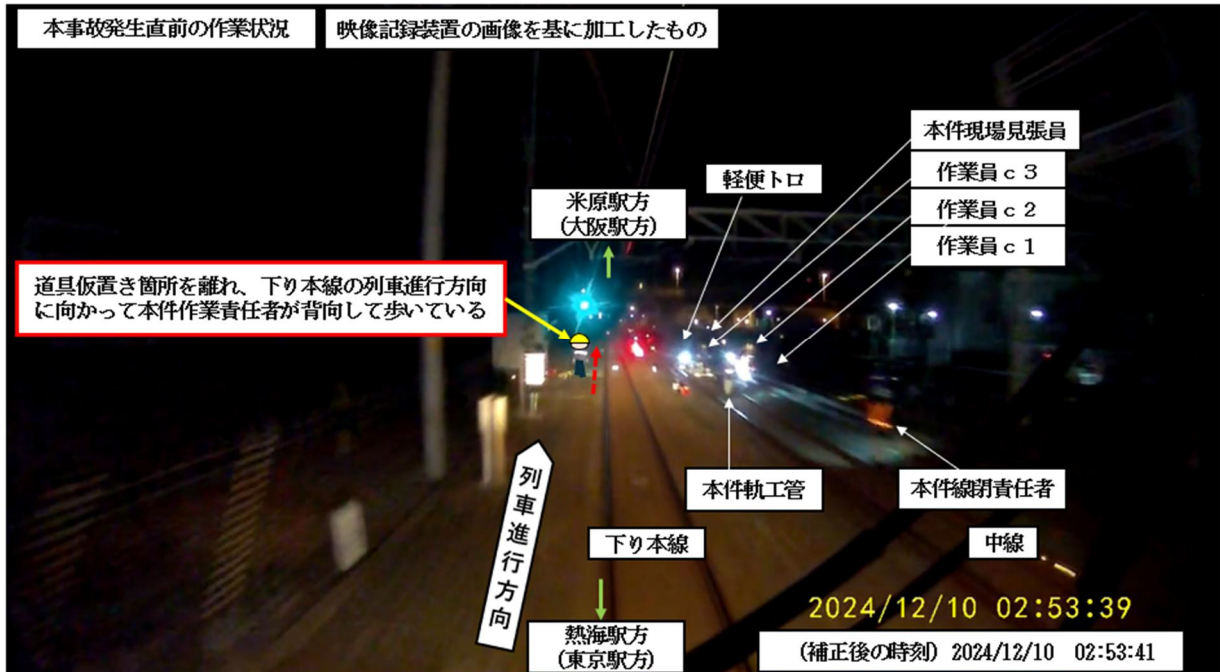
付図7 道具仮置き箇所から下り本線の列車進行方向へ移動する本件作業責任者

同 4 1 秒頃に道具仮置き箇所を離れ、同 4 2 秒頃に下り本線を横断し始め、0 2 時 5 3 分 4 3 秒頃、高塚駅の旧連動機器室（2 6 2 k 5 2 9. 3 m から 2 6 2 k 5 3 2. 4 m）付近を列車に背を向けて歩行中、本件列車と衝突し、手に持っていたと思われるローラーが飛ばされていた。なお、本件作業責任者が左右指差確認を行う様子は確認できなかった。

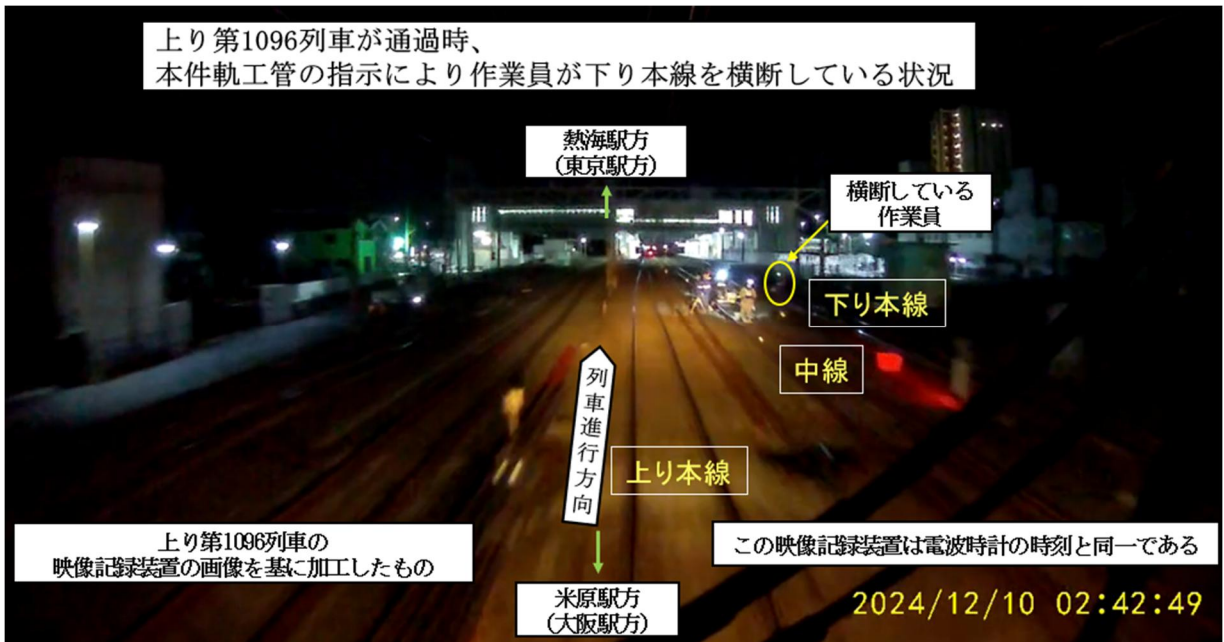
付図10 上り第1096列車通過時に作業員が下り本線を線路横断する状況

また、本事故発生の約 1 0 分前に通過した上り第 1 0 9 6 列車の映像記録装置には、同列車接近中の 0 2 時 4 2 分 4 9 秒に、作業員が下り本線を線路横断している状況が記録されていた。

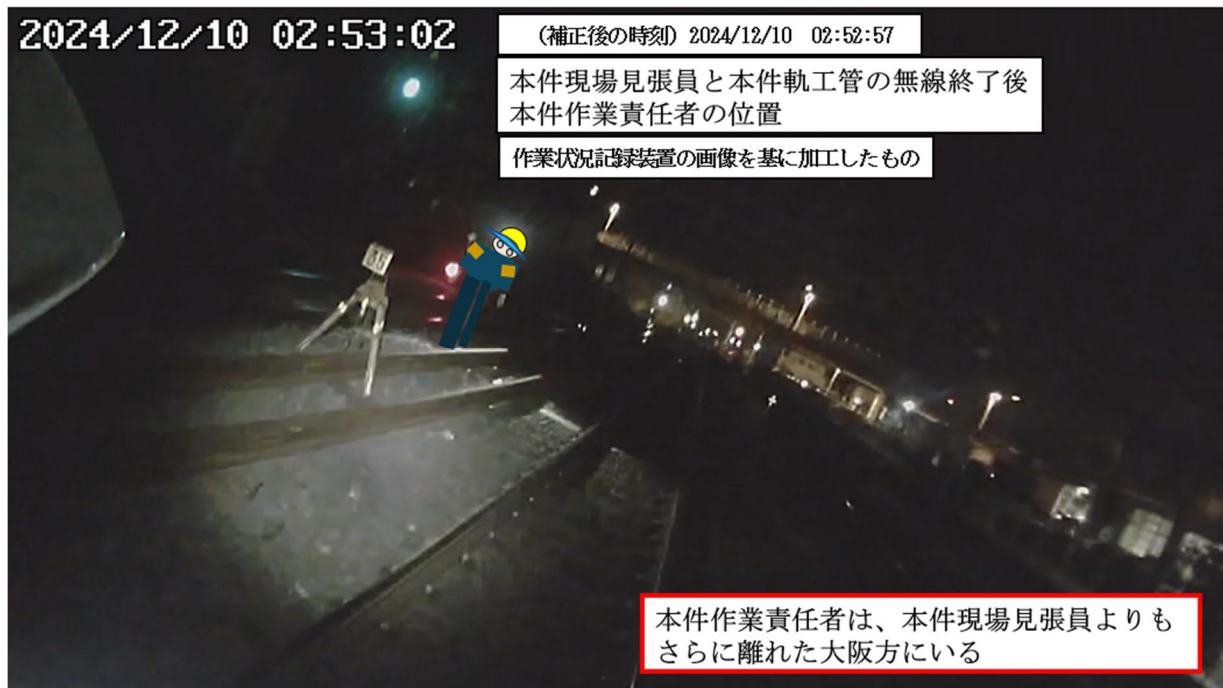
付図 1 5 本件列車接近周知直後の本件作業責任者の位置

02:52:57	本件作業 責任者の位置	本件軌工管が反対線了解と無線で応答 本件作業責任者は、本件現場見張員よりもさらに大 阪方に離れている (付図15 参照)
02:52:58 ～02:53:40	音声記録	工事音以外の音声記録は確認できない
02:53:18	作業状況	本事故直前の作業状況と位置関係① (付図16 参照)
02:53:25	映像記録	本事故前に本件作業責任者を最後に確認できる映像 (付図17 参照)
02:53:31	作業状況	本事故直前の作業状況と位置関係② (付図18 参照)
02:53:41 ～02:53:42	列車走行音	本件列車走行音が記録されている
02:53:43	衝撃音	本件列車通過時に衝撃音
02:54:05	本件列車停止	本件列車が停止
