鉄道事故調査報告書

鉄道事業者名：九州旅客鉄道株式会社

事故種類：踏切障害事故

八幡神社踏切道（第3種踏切道：踏切遮断機なし、踏切警報機あり）

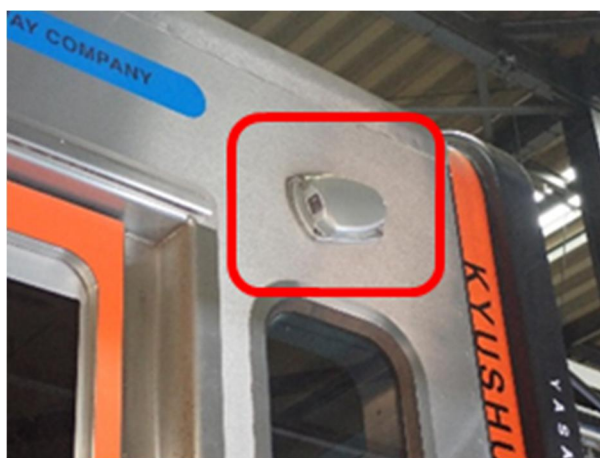
図2 本件列車の車側カメラ

なお、音声を記録する装置は搭載されていない。本件列車の先頭車両の右側後方の車側カメラ（後端から乗降口を映しているため、カメラは前方を向いている）には、事故発生後の本件歩行者の状況が記録されていた。

同記録によると、本件歩行者が本件列車と衝突した後に、右側に倒れる様子が確認された。衝突の瞬間には、本件歩行者は車両前面付近にいたとみられ、車側カメラの映像からはその姿が確認できなかった。

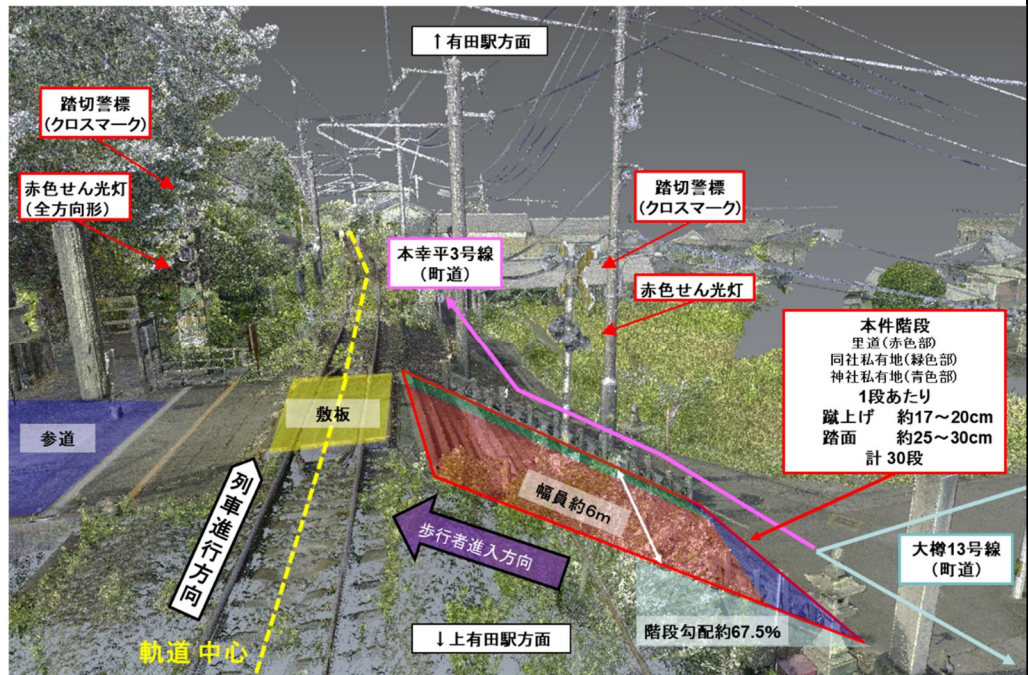
図4 上有田駅方から見た本件踏切の状況

<p>(2) 本件踏切に接続している道路の状況（図3及び図4 参照）</p> <p>本件踏切の右側（北側）に接続する道路は、町道大樽^{おおだる}13号線と陶山神社^{すえやま}（以下「神社」という。）を結ぶ階段状の道路（以下「本件階段」という。）である。なお、本件階段の用地は大部分が有田町（以下「同町」という。）が管理する里道^{ほんこうびら}*3（法定外公共物）であるが、一部、同社及び神社が所有する用地がある。</p> <p>本件階段は、路面がコンクリート舗装されており、勾配は約67.5%である。</p> <p>本件階段は30段あり、蹴上げが約17～20cm、踏面が約25～30cm、本件階段の幅員は約6mである。</p> <p>本件踏切と左側（南側）で接続する道路は、神社への参道となっている。自動車を使用して神社を参拝する経路では、図3の赤矢印に示すように町道本幸平3号線、本幸平5号線、本幸平4号線を経由して架道橋の下を通過して神社の駐車場に至る経路がある。本経路は道路幅員が2.6～4.0mで歩道がない。有田陶器市等のイベント時には本件踏切を閉鎖し、交通誘導員等を配置した上で、本経路を歩行者のう回路としている。</p>	① 踏切長	7.0 m	② 踏切幅員	4.1 m	③ 踏切交角	90°	④ 道路勾配（右側：本件歩行者進入側）	4%	⑤ 踏切見通距離*1		列車から踏切	140 m	⑥ 列車見通距離*2		本件歩行者進入側から下り列車	80 m	⑦ 踏切道の舗装	木	⑧ 道路交通量		三輪以上の自動車	0台/日	二輪	0台/日	軽車両	0台/日	歩行者	268人/日	⑨ 交通規制	なし	⑩ 鉄道交通量	62本/日 (5本/1時間最大)	⑪ 事故履歴	なし
① 踏切長	7.0 m																																		
② 踏切幅員	4.1 m																																		
③ 踏切交角	90°																																		
④ 道路勾配（右側：本件歩行者進入側）	4%																																		
⑤ 踏切見通距離*1																																			
列車から踏切	140 m																																		
⑥ 列車見通距離*2																																			
本件歩行者進入側から下り列車	80 m																																		
⑦ 踏切道の舗装	木																																		
⑧ 道路交通量																																			
三輪以上の自動車	0台/日																																		
二輪	0台/日																																		
軽車両	0台/日																																		
歩行者	268人/日																																		
⑨ 交通規制	なし																																		
⑩ 鉄道交通量	62本/日 (5本/1時間最大)																																		
⑪ 事故履歴	なし

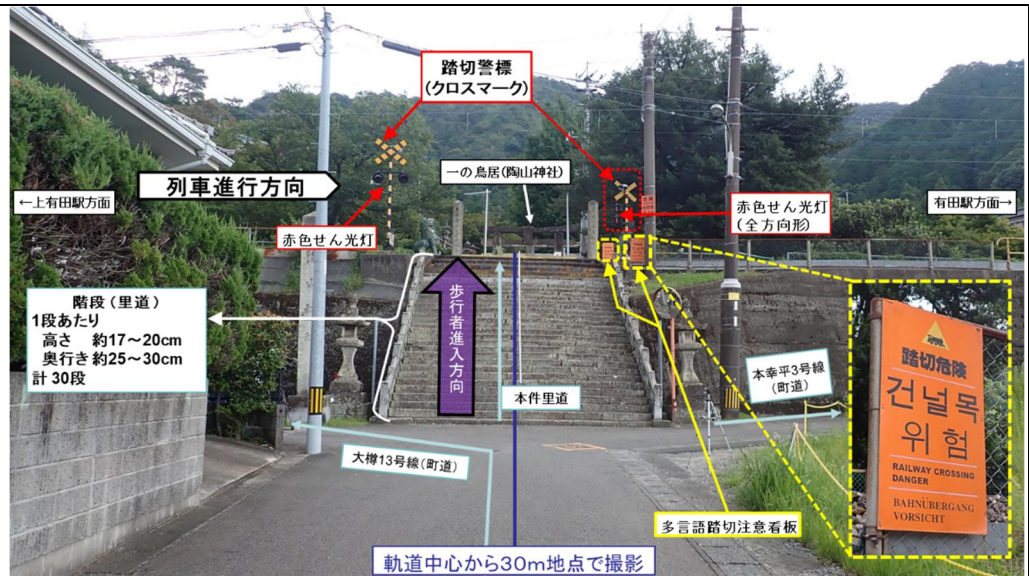
図5 本件踏切の状況

- (3) 本件踏切の周辺にある踏切道
 本件踏切の12.6m有田駅方には、別荘踏切道（第1種踏切道、踏切幅員1.9m）があるが、神社へは繋がっておらず、う回路にはならない。なお、上有田駅方には、上有田駅までの区間に踏切道はない。
- (4) 本件歩行者進入側から見た本件踏切の状況 (図5 参照)
 本件歩行者進入側から見て上有田駅方に設置されている踏切警報機（以下「本件踏切警報機」という。）には、踏切警標（クロスマーク）と赤色せん光灯が取り付けられていた。赤色せん光灯は、本件歩行者の進入側（本件階段側）に対して発光するものが2灯設置されていた。なお、本件歩行者進入側から見て本件踏切を渡った先の有田駅方（本件歩行者進入側から見て右側）には神社参道側の歩行者に対する踏切警標（クロスマーク）と全方向形の赤色せん光灯が、上下に2灯設置されており、本件歩行者進入側からも視認できた。
 本件歩行者進入側から見て有田駅方には、「踏切危険」と多言語で表記され

た注意看板が2枚設置されていた。本件歩行者の母語による表記はなかった。

本件歩行者進入側から見た本件踏切の見通し状況については、本件踏切の軌道中心から約30mの位置から確認したところ、歩行者の視界を遮るような障害物はなく、本件踏切警報機等を確認することができた。

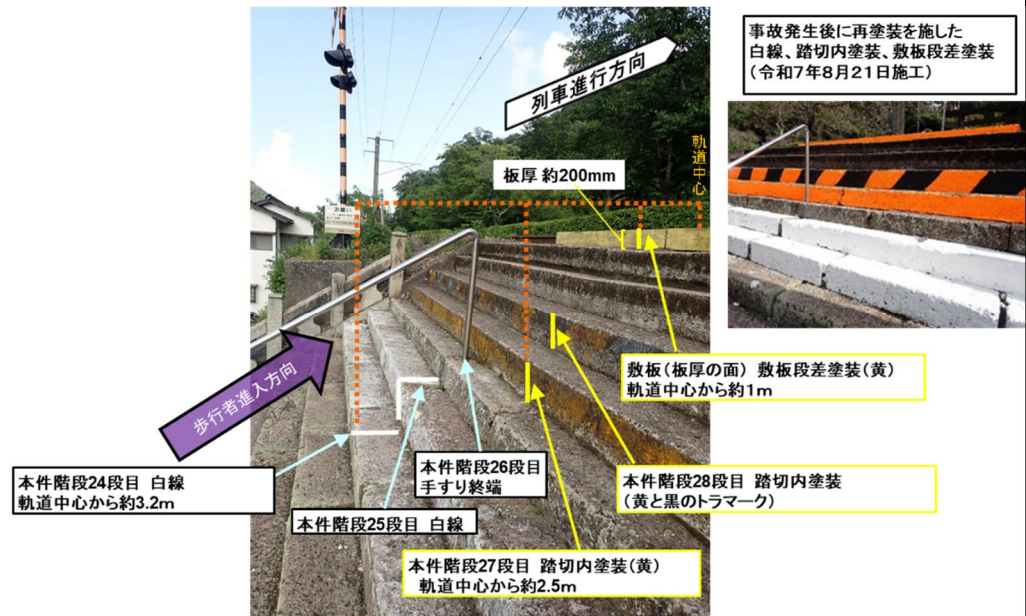
図6 本件階段の状況

図6に示すように、本件踏切の敷板は約200mmの段差があることから、軌道中心から約1m離れた敷板の板厚の面に黄塗装（以下「敷板段差塗装」という。）が同社によって施されていた。なお、敷板段差塗装は車両限界*4（左右）の内側である。直近の塗装時期は不明であるが、比較的明瞭に視認可能であった。敷板段差塗装は、歩行者に対して段差への注意を促す目的で塗ったものであるが、塗装の意味を説明する看板や表記はなかった。

軌道中心から約2.5m離れた本件階段の27段目から28段目までは、黄塗装及び黄と黒のトラマーク塗装（以下「踏切内塗装」という。）が同社によって施されていた。直近の塗装時期は不明であり、経年により退色していた。踏切内塗装は、歩行者に対して踏切内であることを示す目的で塗ったものであるが、塗装の意味を説明する看板や表記はなかった。

軌道中心から約3.2m離れた本件階段の24段目から25段目までは白塗装（以下「白線」という。）が同社によって施されていた。直近の塗装時期は平成28年3月であり、経年により退色し、視認性は敷板段差塗装よりも相当劣っていた。白線は踏切鳴動時に白線の外側で待機を促す目的で塗ったものである。同社が歩行者に対して白線の外側で待機を促す表記として「踏切危険！！踏切鳴動時は、白線の中に入らないで下さい。」と多言語で表記された看板が踏切を横断した先の神社側に2枚、階段の方に向けて設置されているが、踏切手前の階段側には、白線の意味が分かるような看板や表記はなかった。また、階段中央に設置されていた手すりは白線をまたいで本件階段の26段目、踏切内塗装の直前まで入り込んでいた。

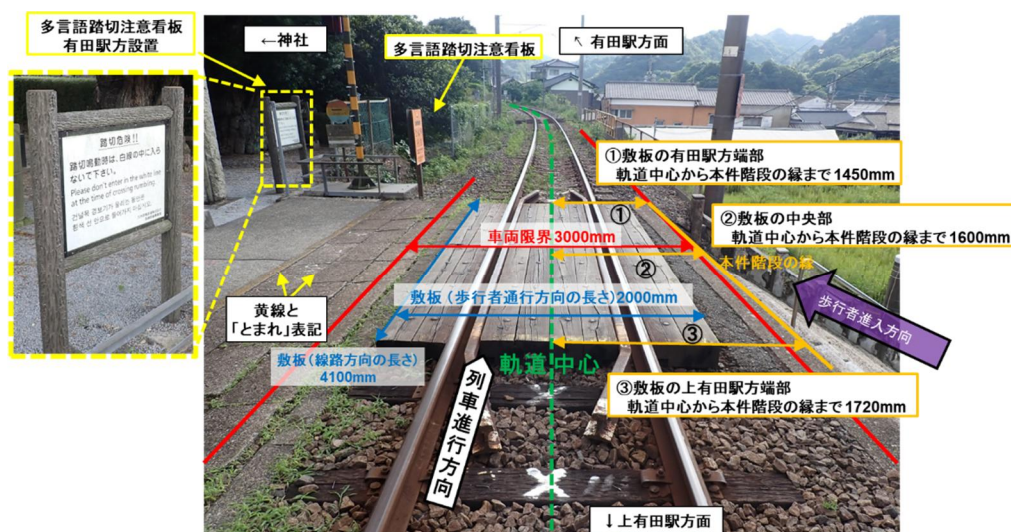
図7 本件踏切の敷板付近の状況

本件踏切の敷板の歩行者通行方向の長さは2,000mm、線路方向の長さは4,100mmとなっていた。敷板の有田駅方端部における軌道中心から本件階段の下から30段目(最上段)の段鼻(踏面の先端部分)(以下「本件階段の縁」という)までの距離は1,450mm、敷板の中央部における軌道中心から本件階段の縁までの距離は1,600mm、敷板の上有田駅方端部における軌道中心から本件階段の縁までの距離は1,720mmであった。図7に示すように、本件階段の縁と車両限界は近接している状況であった。

神社参道側には「踏切危険!!踏切鳴動時は、白線の中に入らないで下さい。」と多言語で表記された注意看板が本件歩行者進入側に向けて上有田駅方及び有田駅方に1枚ずつ設置されており、また、同一の注意看板が神社参道側からの歩行者向けにも1枚設置されている。しかし、神社参道側に白線はな

く、路面に黄線と白字で「とまれ」の表記があったが、経年による劣化が見られた。

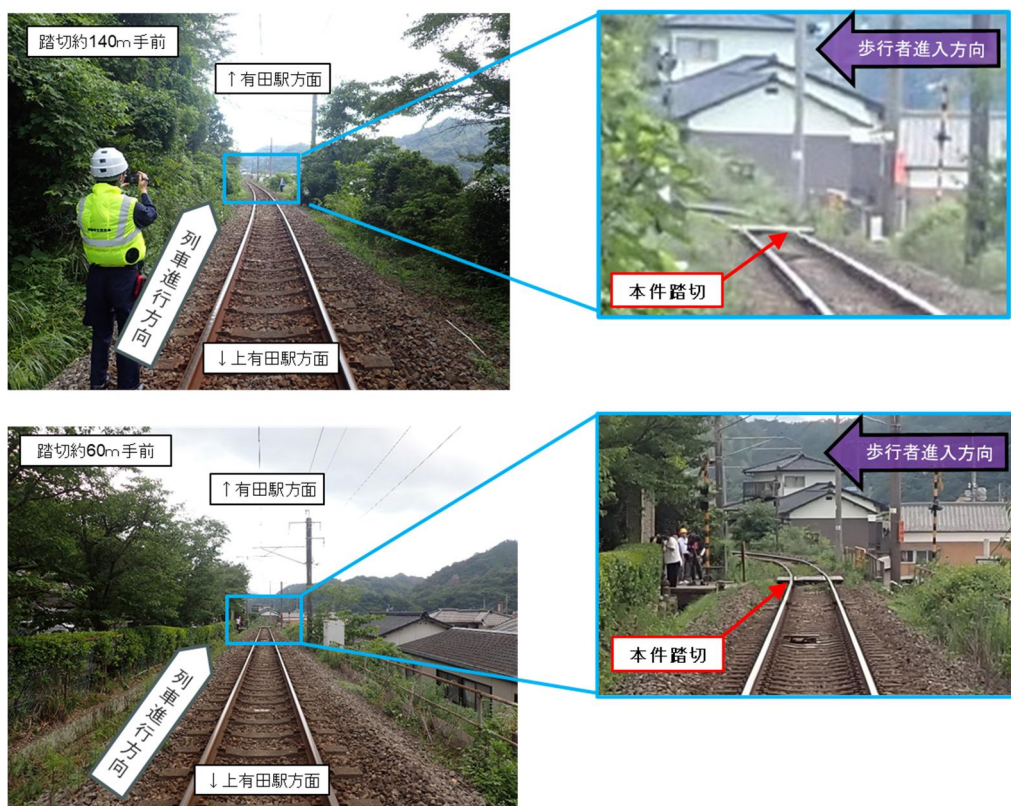
図8 列車から見た本件踏切の見通し状況

- (6) 列車からの本件踏切の見通し状況に関する情報 (図8 参照)
線路に沿って、本件踏切の約140m手前及び約60m手前から確認したところ、本件踏切を視認することができた。

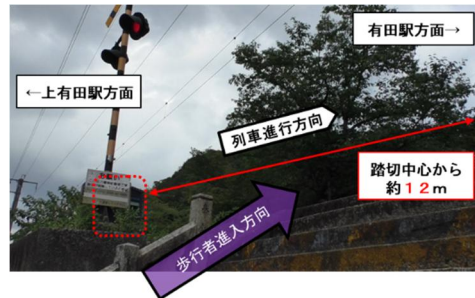
図9 本件歩行者進入側からの列車見通し状況

- (7) 本件歩行者進入側からの列車方向の見通し状況に関する情報 (図9 参照)
本件歩行者進入側の軌道中心線から本件階段に沿って約5m離れた位置か

ら、接近する下り列車（本件列車）方向の見通し状況を確認したところ、列車見通距離は約12mであり、本件階段や踏切警標が視界を遮ってしまい遠方を視認できない状況であった。

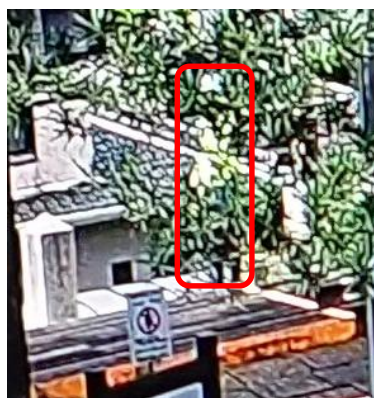
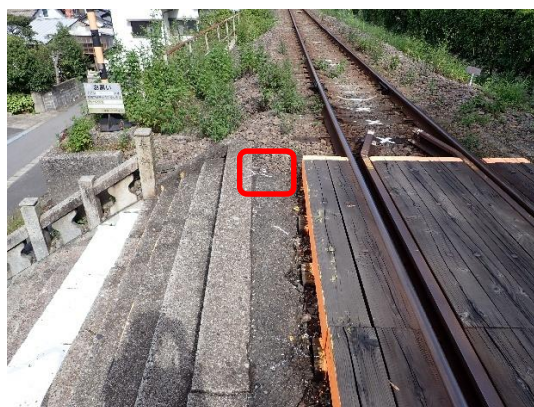
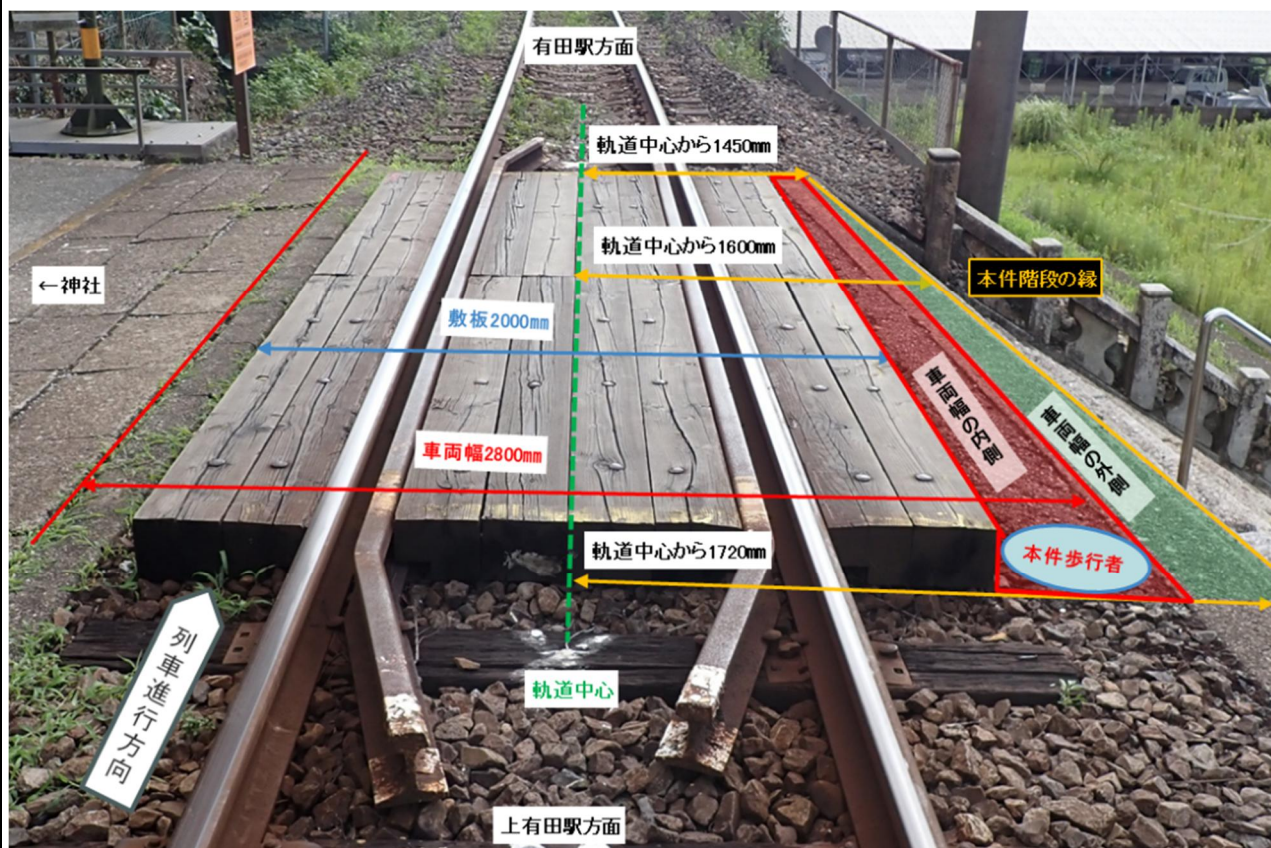
図 1 1 本件歩行者が本件踏切内で立っていた位置に関する分析

<p>(1) 本件列車と本件歩行者が衝突したことに関する分析</p> <p>① 本件歩行者が本件踏切内で立っていた位置については、</p> <p>a 2.6(4)に記述した防犯カメラの記録から、図11に示すように本件歩行者の立ち位置を再現したところ、本件歩行者は敷板に近接した位置の上有田駅方端部付近に立っていた可能性があると考えられること、</p> <p>b 2.6(3)に記述したように、本件歩行者は同行者へ列車と一緒に写真を撮ろう、という旨の話をした後に本件歩行者のみで本件階段を駆け上り敷板に近接した位置に立っていたとの情報があったこと、</p> <p>c 2.6(1)に記述したように、本件歩行者は本件列車と反対の方向を向いており、撮影機材を構えていたとの目撃者の証言があったこと、</p> <p>d 2.6(3)に記述したように、本件歩行者が所持していた撮影機材はスマートフォンであったとの情報があったこと</p> <p>から、本件歩行者は本件階段を駆け上り、敷板に近接した位置の上有田駅方端部付近で本件列車に背を向けた状態でスマートフォンを構えていたと考えられる。</p>

また、図11に示すように、敷板の有田駅方端部における軌道中心から本件階段の縁までの距離は1,450mmであるので、本件階段の縁から列車に接触する可能性のある位置までの範囲は50mm程度である。一方、敷板の中央部における軌道中心から本件階段の縁までの距離は1,600mmであるので本件階段の縁から列車に接触する可能性のある位置までの範囲は200mm程度となる。身長160cm、肩幅40cmの歩行者の場合、本件階段を上りきった位置で列車に背を向けた状態では、敷板段差塗装の内側に入っていないくとも、本件階段の縁から敷板の間は、どの位置に立っていても列車と接触する可能性が考えられる。

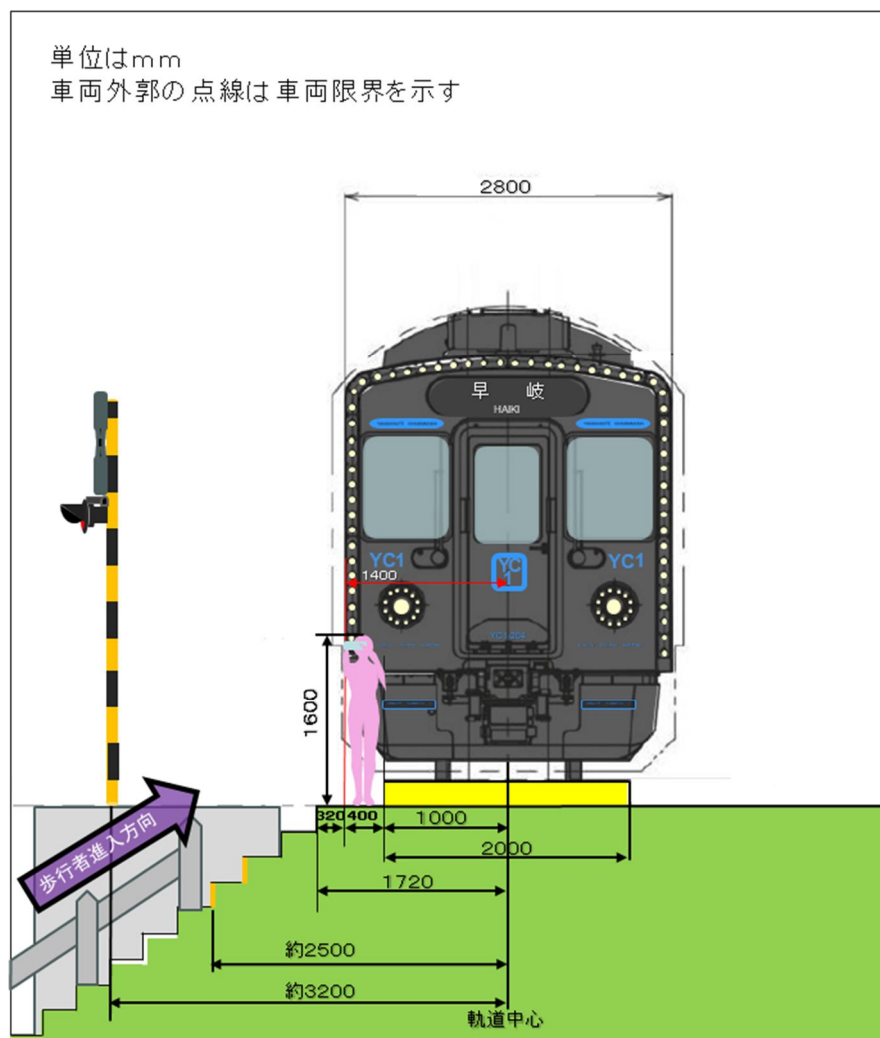
図12 本件階段の縁から敷板の上有田駅方端部の間の位置における列車との接触に関する分析

- ② 本件階段の縁から敷板の間の位置で列車と接触する可能性については、
- a 3 (1)①に記述したように、本件歩行者は敷板に近接した位置の上有田駅方端部付近で本件列車に背を向けた状態でスマートフォンを構えていたと考えられること、
 - b 2.3(5)に記述したように、敷板の上有田駅方端部における軌道中心から本件階段の縁までの距離は1,720mmであったこと、
 - c 2.3(11)に記述したように、本件列車の車両幅は2,800mm（車側カメラ部除く）であること
- から、敷板の上有田駅方端部に、仮に身長160cmの歩行者が線路に近接した位置で列車に背を

向けてスマートフォンを構えた状態の分析を図12に示す。身長160cmの歩行者の肩幅^{*5}は40cmとする。軌道中心からの敷板の長さは1,000mm、肩幅は40cm、軌道中心からの車両幅は1,400mmであることから、身長160cmの歩行者の背中付近に列車が衝突すると考えられる。なお、敷板の上有田駅方端部における本件階段の縁から列車に接触する可能性のある位置までの範囲は320mm程度である。

本件踏切は、踏切遮断機のない第3種踏切道であり、2.3(4)に記述したように、本件歩行者側からの本件踏切の見通し状況については、視界を遮るような障害物はなく、本件踏切警報機等を確認することができるものの、3(1)で分析したように本件階段の縁から敷板までの間の位置は列車と接触する可能性が高い。このため、建築限界の外側に歩行者のみが通過できる柵などを設置して踏切内外の境界を明確にし、踏切鳴動時の歩行者進入を防ぐべきである。なお、安全性向上のためには踏切道を廃止することが望ましく、廃止できない場合は第1種踏切道に改良すべきである。
